CONSULTORÍA "INTERVENCIÓN EN LA INFRAESTRUCTURA EXISTENTE Y PROPUESTA PARA LA REPOTENCIACIÓN DE LA UNIDAD EDUCATIVA NICOLÁS INFANTE DÍAZ, UBICADA EN EL CANTÓN QUEVEDO PROVINCIA DE LOS RÍOS Y UNIDAD EDUCATIVA QUEVEDO UBICADA EN EL CANTÓN QUEVEDO PROVINCIA DE LOS RÍOS."

UNIDAD EDUCATIVA QUEVEDO

PLANTAS, CORTES Y FACHADAS BL16-AU

A-23

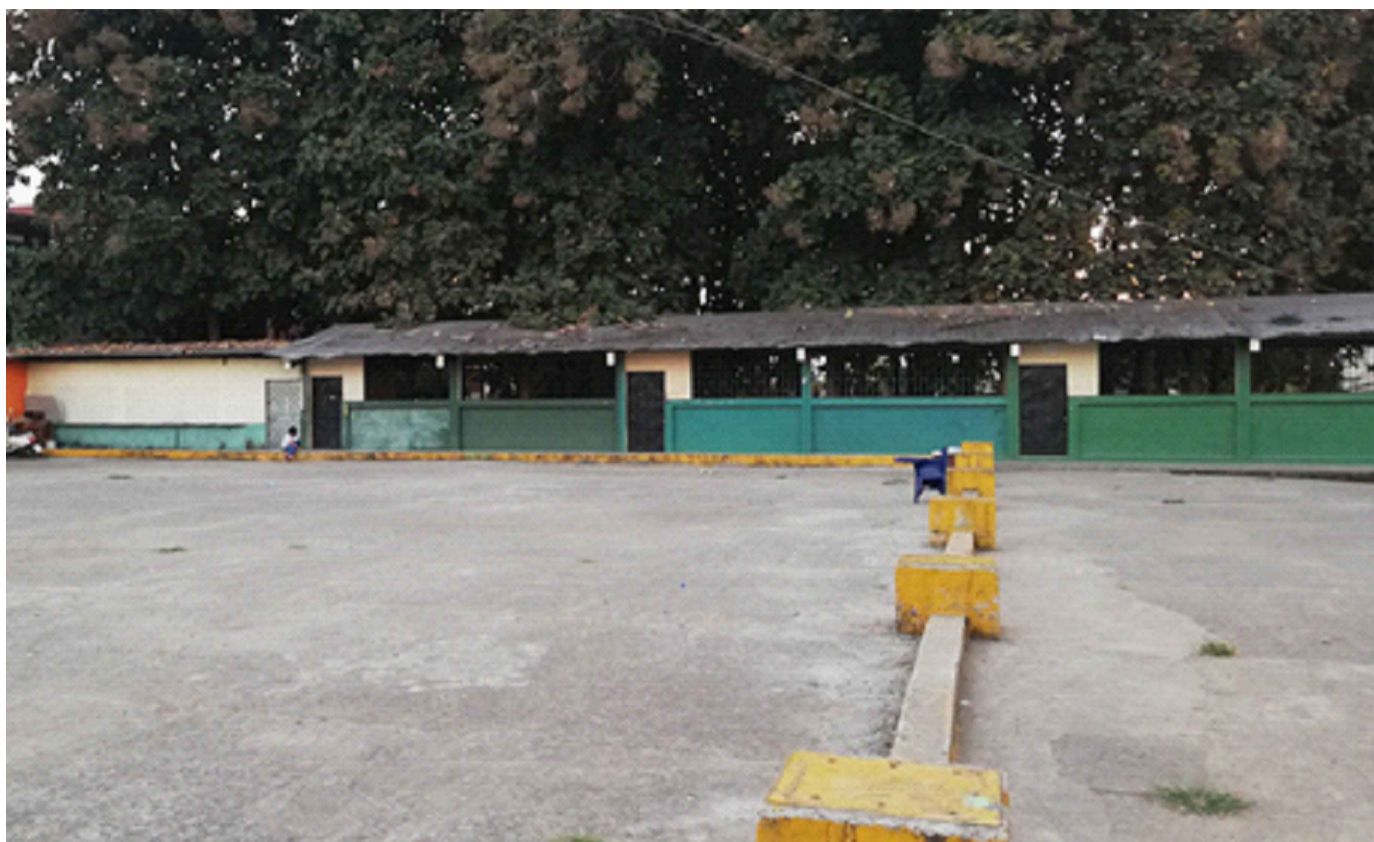
FOTO 1
Vista Fachada Frontal

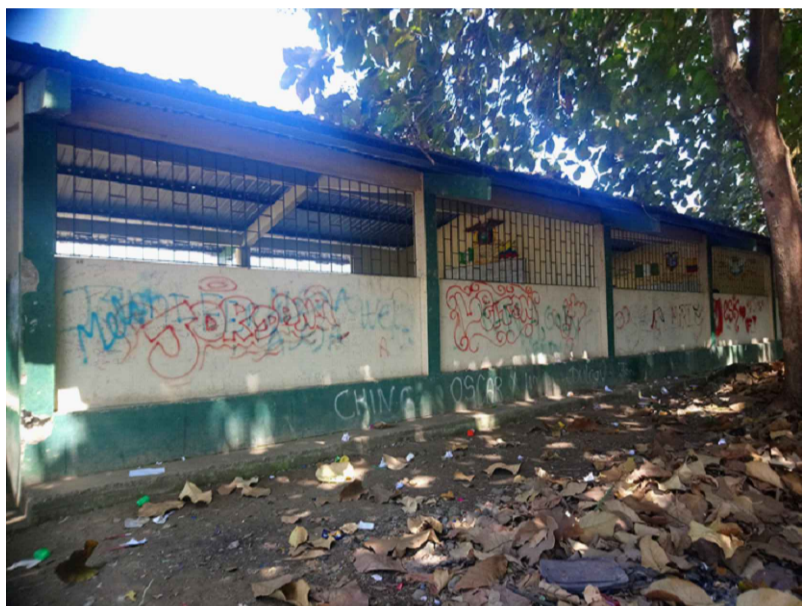
FOTO 2
Vista Fachada Posterior

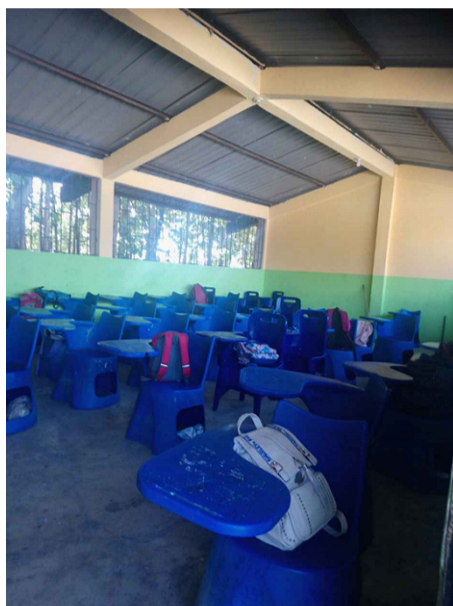
FOTO 3
Vista Interior Aula
