CONSULTORÍA "INTERVENCIÓN EN LA INFRAESTRUCTURA EXISTENTE Y PROPUESTA PARA LA REPOTENCIACIÓN DE LA UNIDAD EDUCATIVA NICOLÁS INFANTE DÍAZ, UBICADA EN EL CANTÓN QUEVEDO PROVINCIA DE LOS RÍOS Y UNIDAD EDUCATIVA QUEVEDO UBICADA EN EL CANTÓN QUEVEDO PROVINCIA DE LOS RÍOS."

UNIDAD EDUCATIVA QUEVEDO

PLANTAS, CORTES Y FACHADAS BL14-AU

A-21

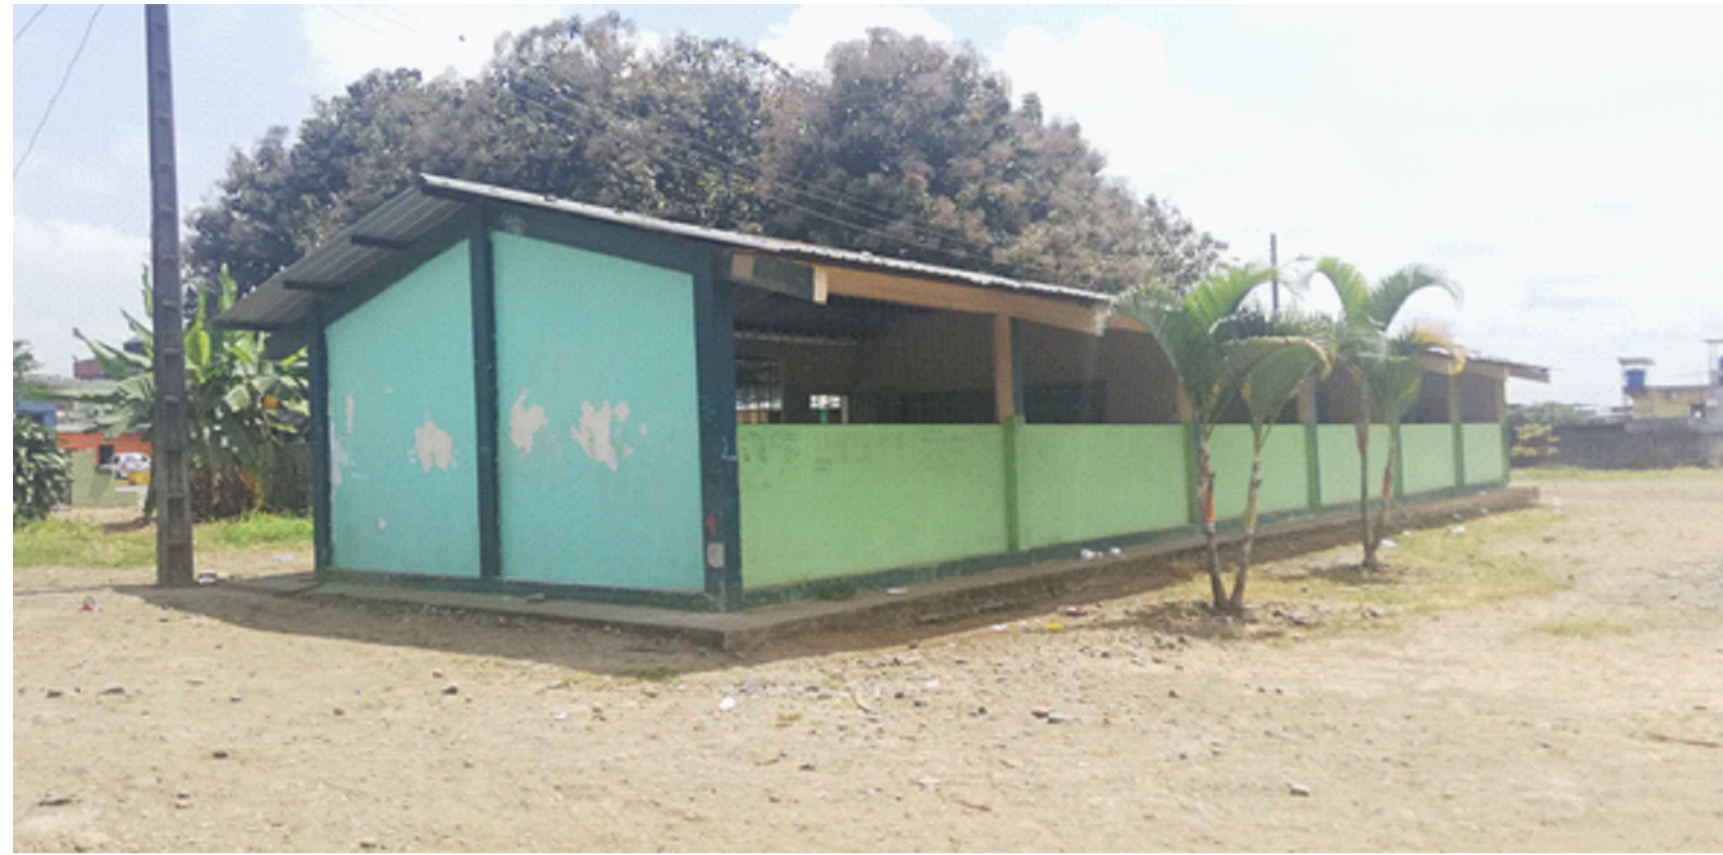
FOTO 1
Vista Fachada Posterior

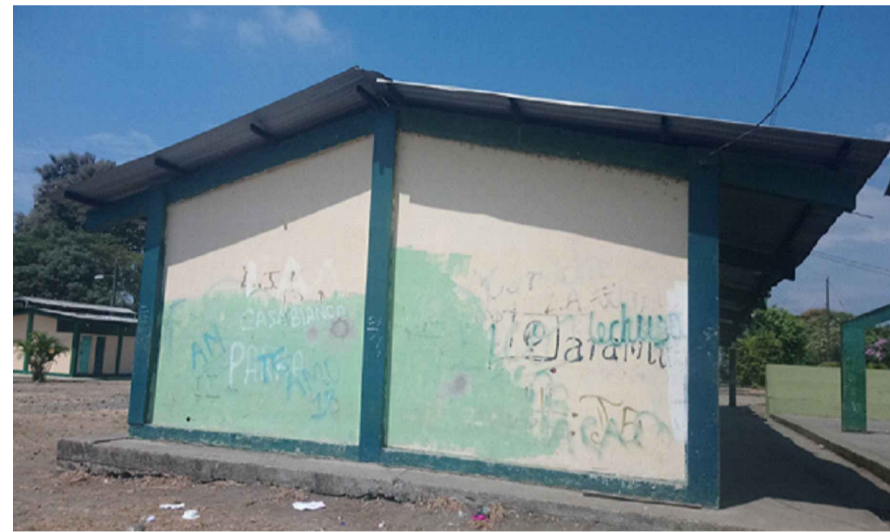
FOTO 2
Vista Fachada Lateral Izquierda

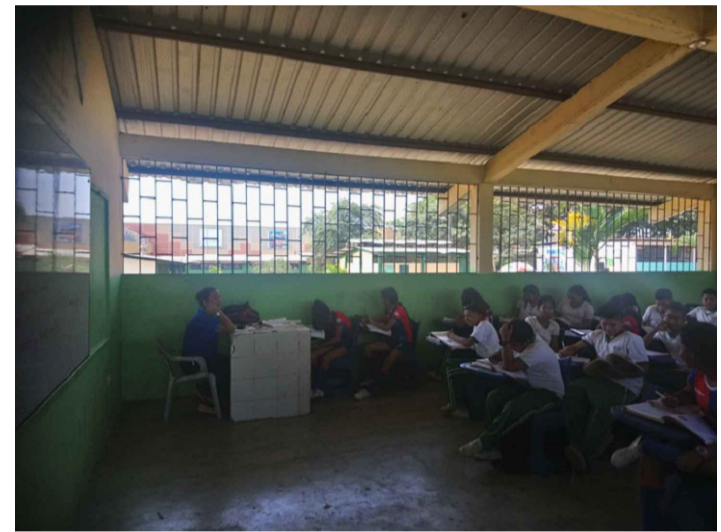
FOTO 3
Vista Interior Aula
