CONSULTORÍA "INTERVENCIÓN EN LA INFRAESTRUCTURA EXISTENTE Y PROPUESTA PARA LA REPOTENCIACIÓN DE LA UNIDAD EDUCATIVA NICOLÁS INFANTE DÍAZ, UBICADA EN EL CANTÓN QUEVEDO PROVINCIA DE LOS RÍOS Y UNIDAD EDUCATIVA QUEVEDO UBICADA EN EL CANTÓN QUEVEDO PROVINCIA DE LOS RÍOS."

UNIDAD EDUCATIVA: UNIDAD EDUCATIVA QUEVEDO

CONTIENE: PLANOS ARQUITECTÓNICOS
PLANTAS, CORTES Y FACHADAS BL23-LAB

ESCALA: INDICADAS FECHA: 2019 LÁMINA N.º A-30

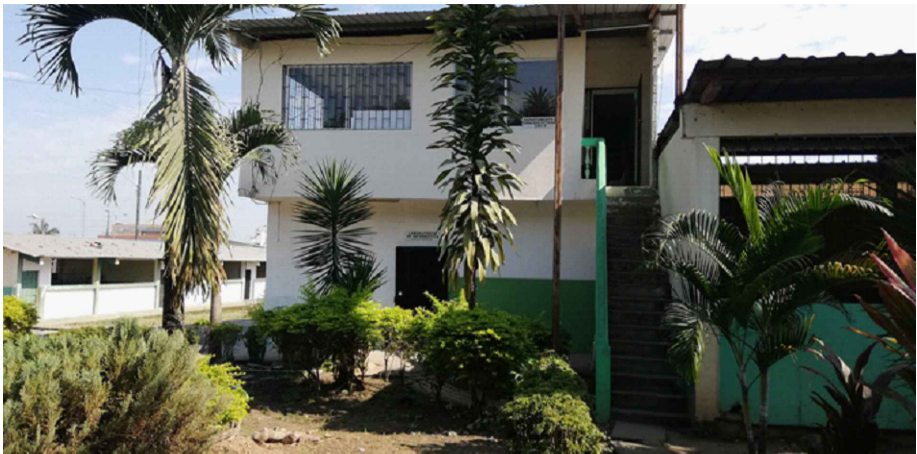
FOTO 1
Vista Fachada Frontal

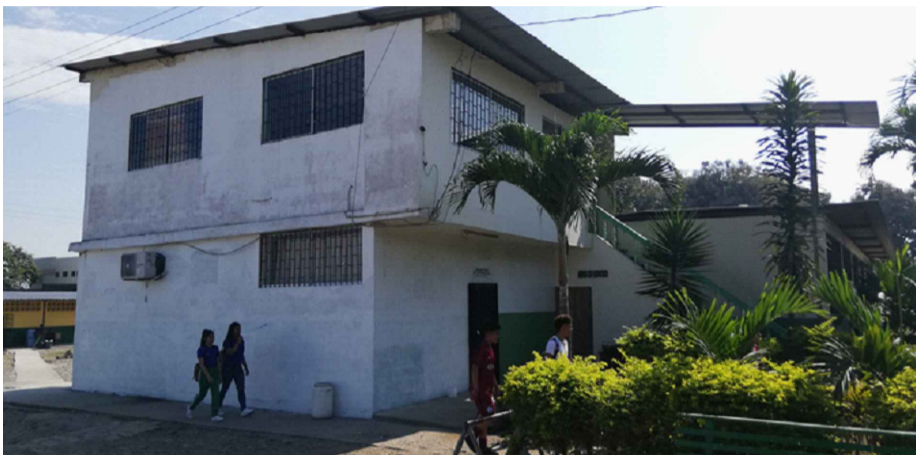
FOTO 2
Vista Fachada Lateral Izquierda

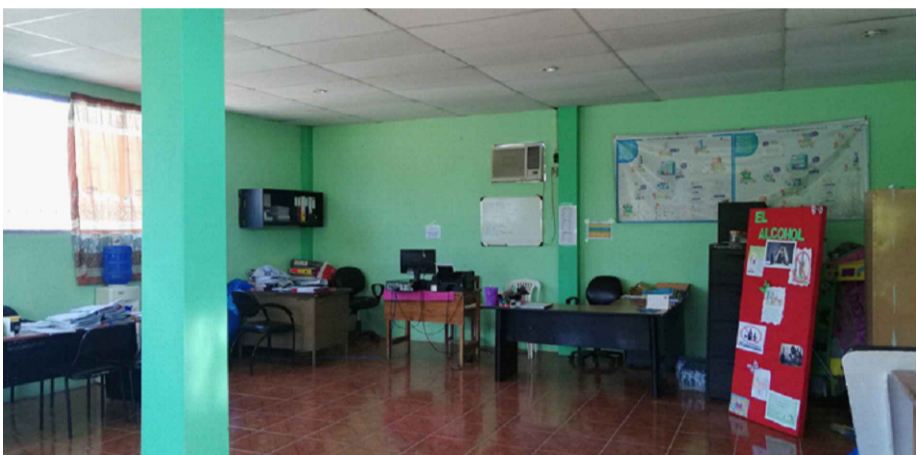
FOTO 3
Vista Interior del Planta Alta
