CONSULTORÍA "INTERVENCIÓN EN LA INFRAESTRUCTURA EXISTENTE Y PROPUESTA PARA LA REPOTENCIACIÓN DE LA UNIDAD EDUCATIVA NICOLÁS INFANTE DÍAZ, UBICADA EN EL CANTÓN QUEVEDO PROVINCIA DE LOS RÍOS Y UNIDAD EDUCATIVA QUEVEDO UBICADA EN EL CANTÓN QUEVEDO PROVINCIA DE LOS RÍOS."

UNIDAD EDUCATIVA QUEVEDO

PLANOS ARQUITECTÓNICOS

PLANTAS, CORTES Y FACHADAS BL4-AU

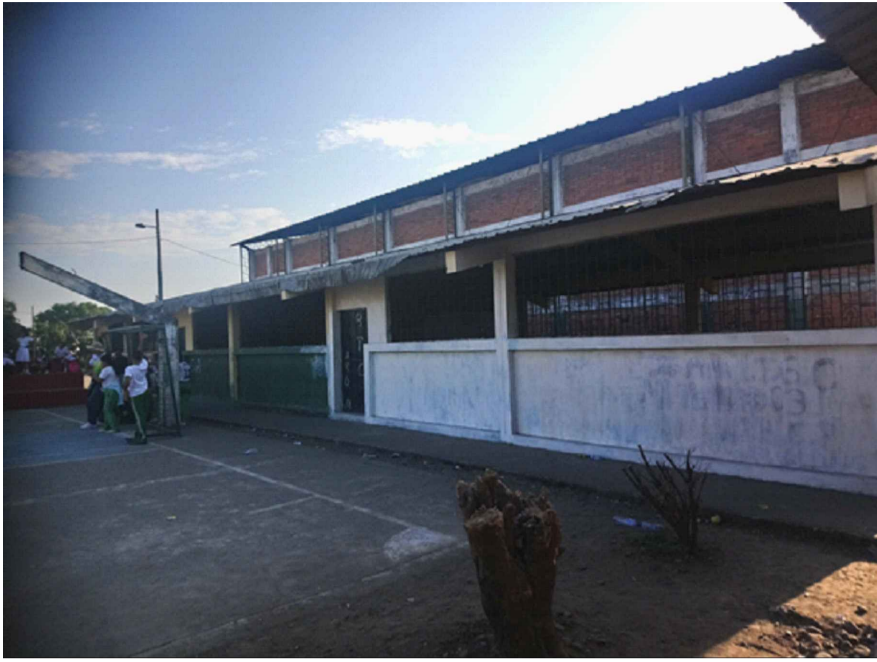
FOTO 1
Vista Fachada Frontal

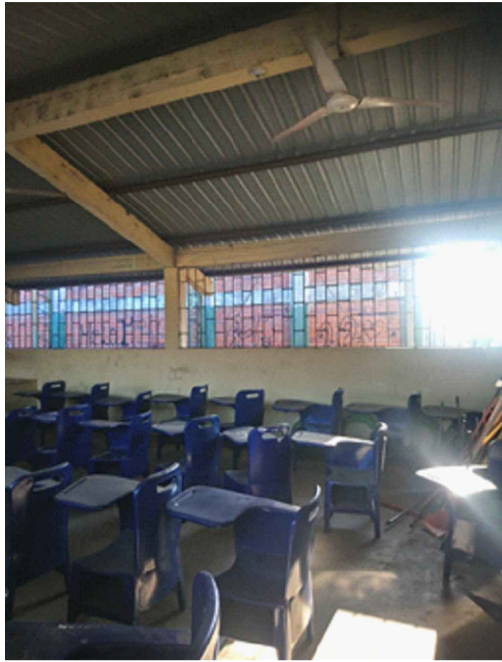
FOTO 1
Vista Interior del Aula
