CONSULTORÍA "INTERVENCIÓN EN LA INFRAESTRUCTURA EXISTENTE Y PROPUESTA PARA LA REPOTENCIACIÓN DE LA UNIDAD EDUCATIVA NICOLÁS INFANTE DÍAZ, UBICADA EN EL CANTÓN QUEVEDO PROVINCIA DE LOS RÍOS Y UNIDAD EDUCATIVA QUEVEDO UBICADA EN EL CANTÓN QUEVEDO PROVINCIA DE LOS RÍOS."

UNIDAD EDUCATIVA QUEVEDO

PLANTAS, CORTES Y FACHADAS BL7-AU

A-13

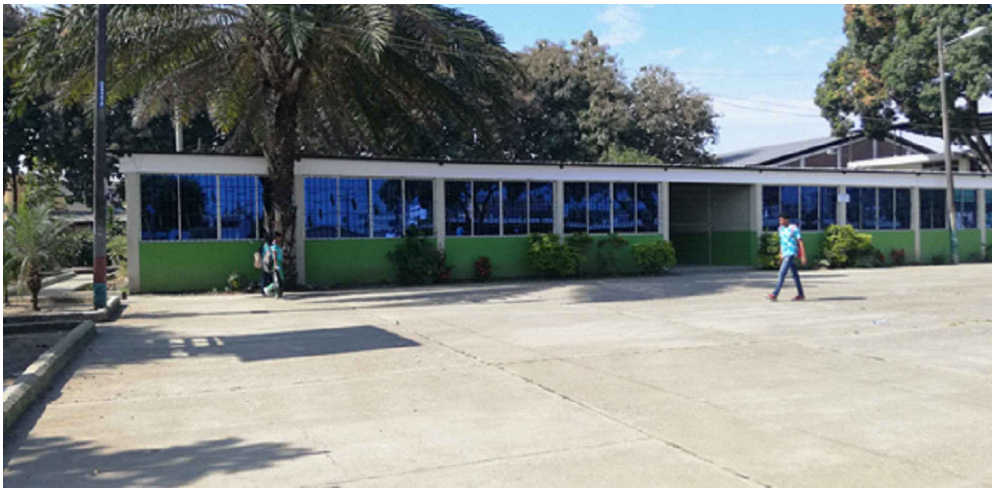
FOTO 1
Vista Fachada Frontal

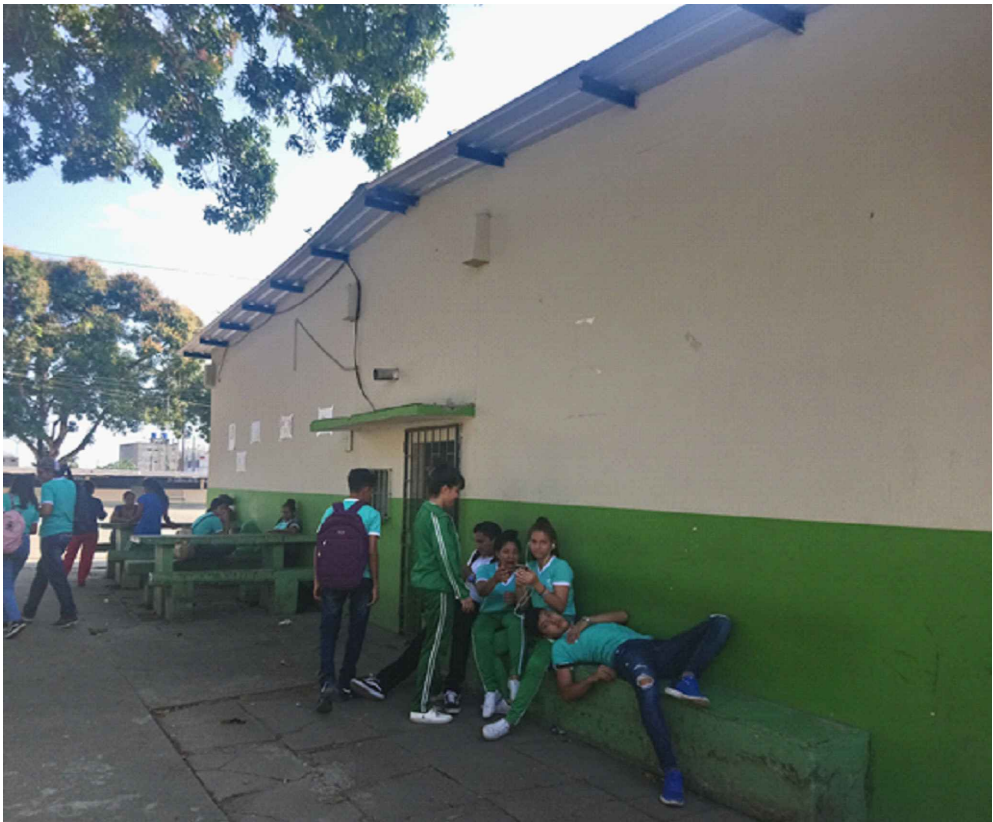
FOTO 2
Vista Lateral Derecha
