CONSULTORÍA "INTERVENCIÓN EN LA INFRAESTRUCTURA EXISTENTE Y PROPUESTA PARA LA REPOTENCIACIÓN DE LA UNIDAD EDUCATIVA NICOLÁS INFANTE DÍAZ, UBICADA EN EL CANTÓN QUEVEDO PROVINCIA DE LOS RÍOS Y UNIDAD EDUCATIVA QUEVEDO UBICADA EN EL CANTÓN QUEVEDO PROVINCIA DE LOS RÍOS."

UNIDAD EDUCATIVA QUEVEDO

PLANTAS, CORTES Y FACHADAS BL19-LAB

A-26

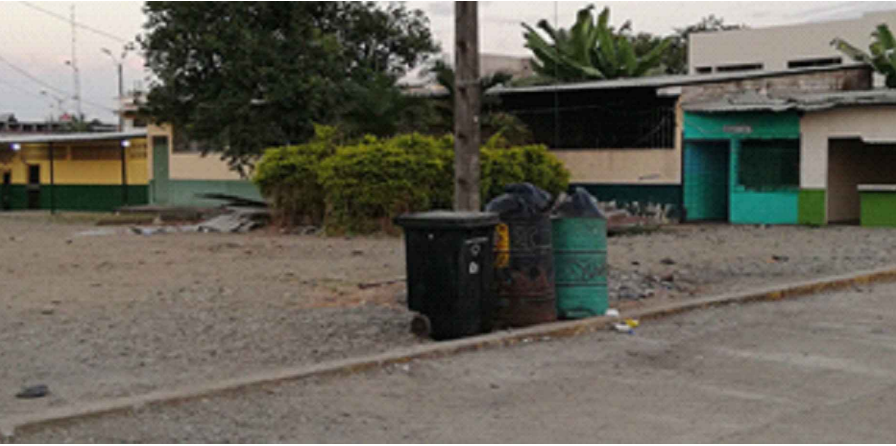
FOTO 1  
Vista Fachada Frontal

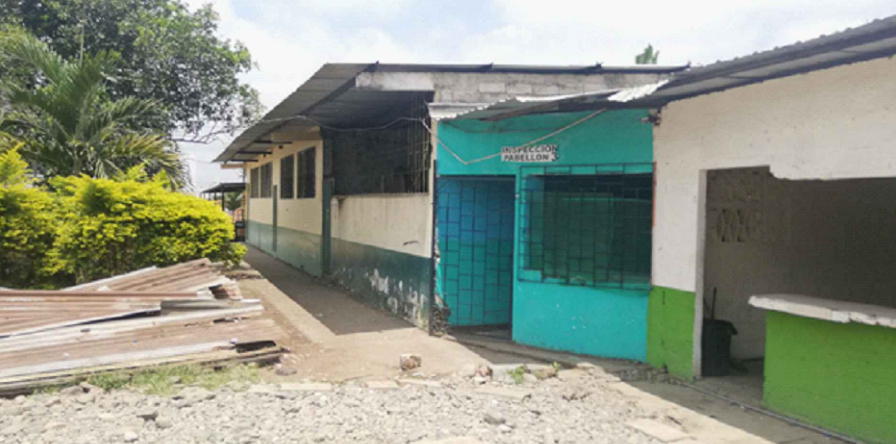
FOTO 2  
Vista Fachada con Contexto

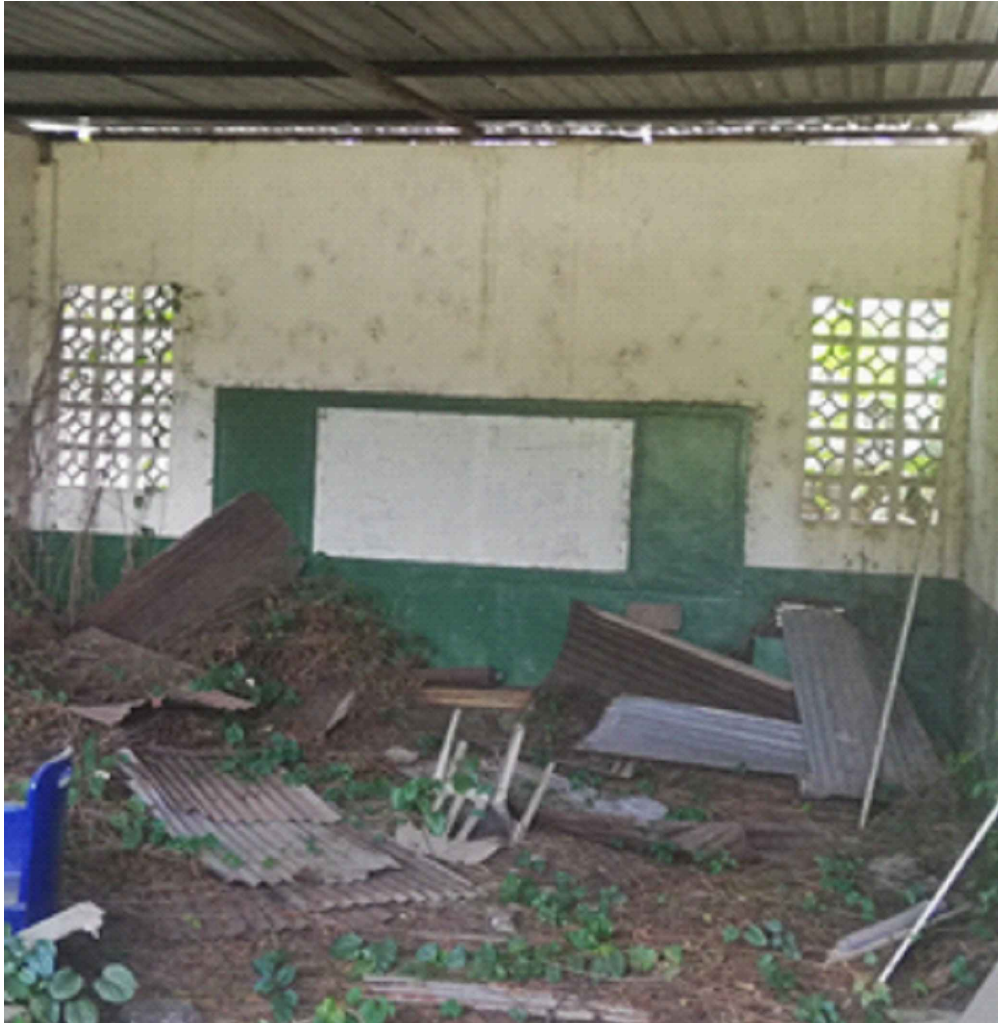
FOTO 3  
Vista Interior aula
