CONSULTORÍA "INTERVENCIÓN EN LA INFRAESTRUCTURA EXISTENTE Y PROPUESTA PARA LA REPOTENCIACIÓN DE LA UNIDAD EDUCATIVA NICOLÁS INFANTE DÍAZ, UBICADA EN EL CANTÓN QUEVEDO PROVINCIA DE LOS RÍOS Y UNIDAD EDUCATIVA QUEVEDO UBICADA EN EL CANTÓN QUEVEDO PROVINCIA DE LOS RÍOS."

UNIDAD EDUCATIVA QUEVEDO

PLANTAS, CORTES Y FACHADAS BL 21-AU

A-28

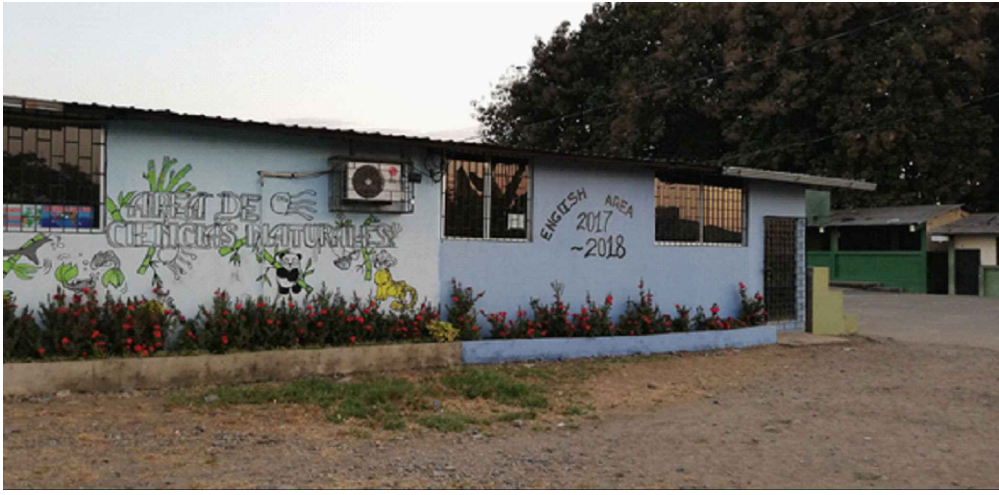
FOTO 1  
Vista Fachada Posterior

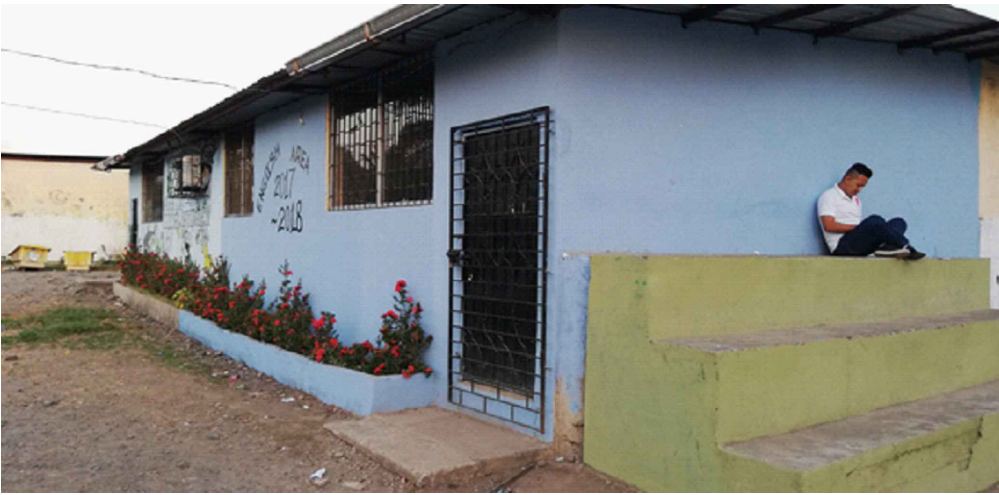
FOTO 2  
Vista Fachada Lateral Izquierda

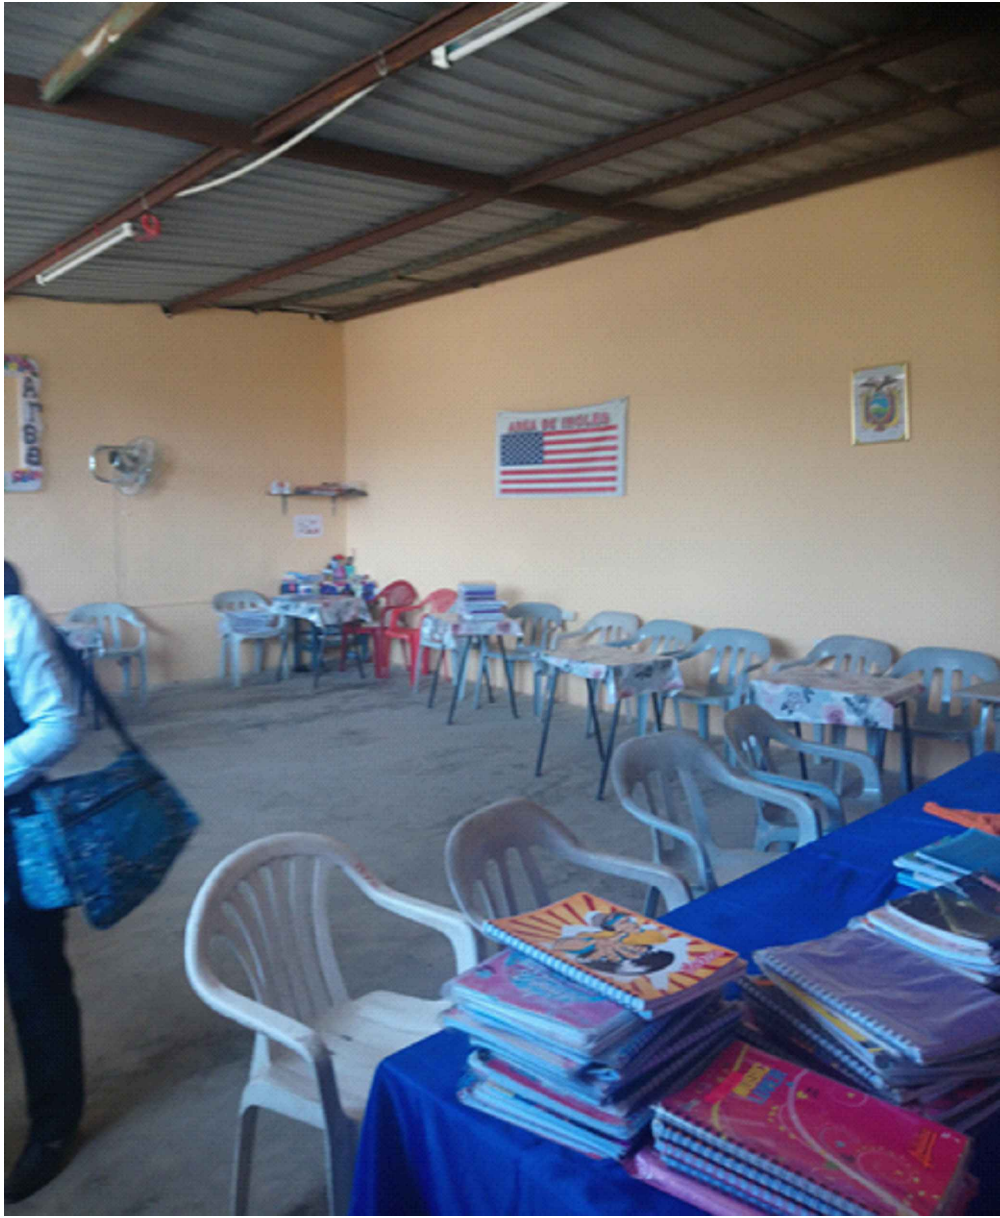
FOTO 3  
Vista Interior aula
