CONSULTORÍA "INTERVENCIÓN EN LA INFRAESTRUCTURA EXISTENTE Y PROPUESTA PARA LA REPOTENCIACIÓN DE LA UNIDAD EDUCATIVA NICOLÁS INFANTE DÍAZ, UBICADA EN EL CANTÓN QUEVEDO PROVINCIA DE LOS RÍOS Y UNIDAD EDUCATIVA QUEVEDO UBICADA EN EL CANTÓN QUEVEDO PROVINCIA DE LOS RÍOS."

UNIDAD EDUCATIVA NICOLAS INFANTE DÍAZ

PLANTAS CORTES Y FACHADAS BL16-AU

A-22

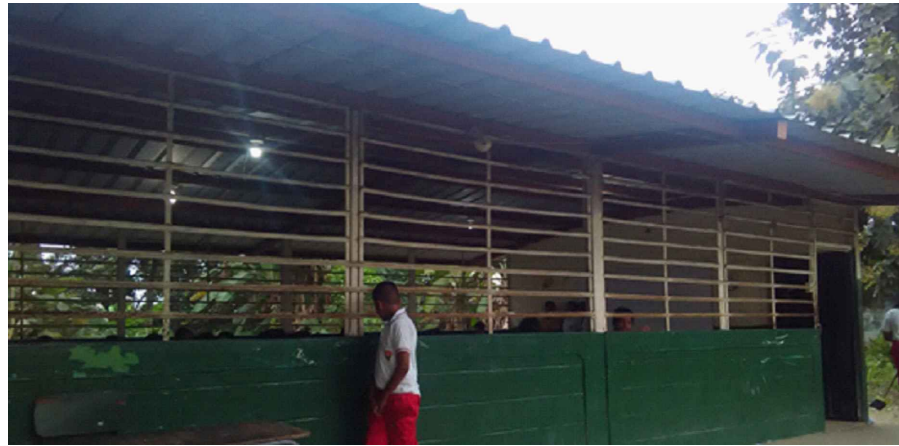
FOTO 1
Vista Fachada Frontal

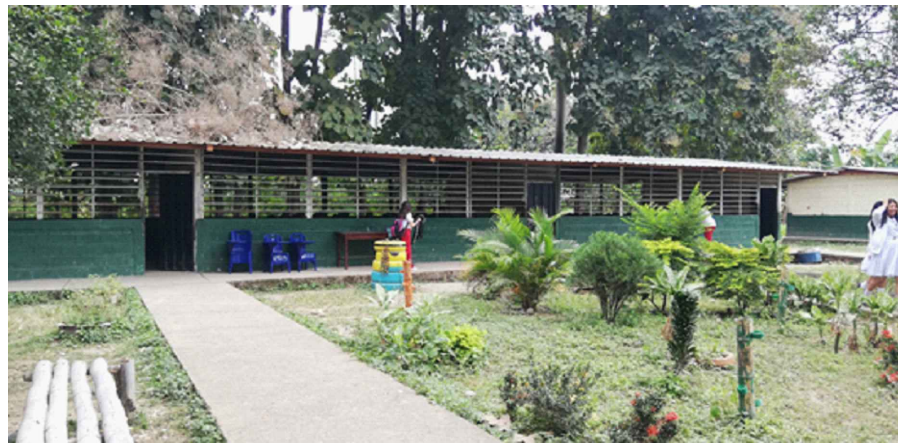
FOTO 2
Vista Fachada Frontal

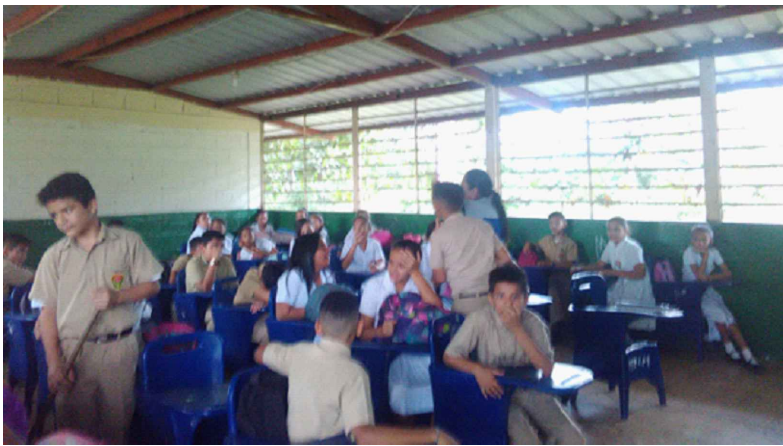
FOTO 3
Vista Interior aula
