CONSULTORÍA "INTERVENCIÓN EN LA INFRAESTRUCTURA EXISTENTE Y PROPUESTA PARA LA REPOTENCIACIÓN DE LA UNIDAD EDUCATIVA NICOLÁS INFANTE DÍAZ, UBICADA EN EL CANTÓN QUEVEDO PROVINCIA DE LOS RÍOS Y UNIDAD EDUCATIVA QUEVEDO UBICADA EN EL CANTÓN QUEVEDO PROVINCIA DE LOS RÍOS."

UNIDAD EDUCATIVA: UNIDAD EDUCATIVA NICOLAS INFANTE DÍAZ

PLANTAS CORTES Y FACHADAS BL10-AU

ESCALA: INDICADAS FECHA: 2019 LÁMINA N.º A-16

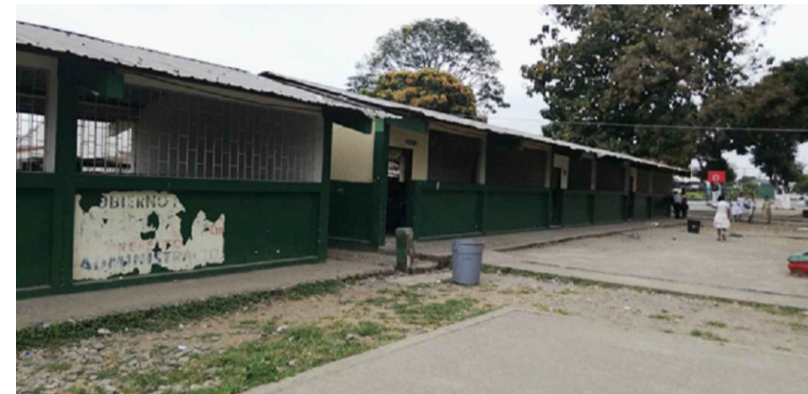
FOTO 2
Vista Fachada Frontal

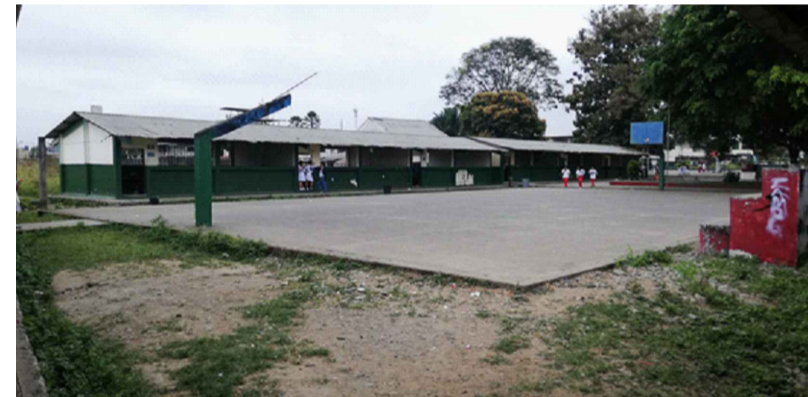
FOTO 1
Vista Fachada Frontal

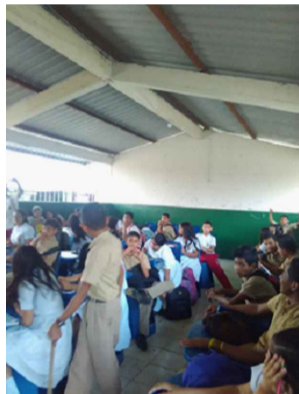
FOTO 3
Vista Interior Aula

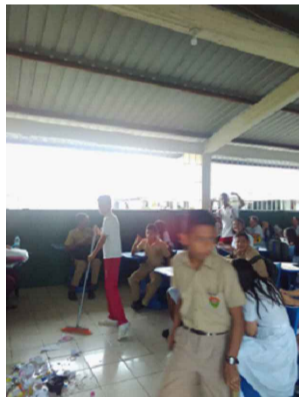
FOTO 4
Vista Interior Aula
