"INTERVENCIÓN EN LA INFRAESTRUCTURA EXISTENTE Y PROPUESTA PARA LA REPOTENCIACIÓN DE LA UNIDAD EDUCATIVA NICOLAS INFANTE DIAZ, UBICADA EN EL CANTÓN QUEVEDO PROVINCIA DE LOS RÍOS Y UNIDAD EDUCATIVA QUEVEDO UBICADA EN EL CANTÓN QUEVEDO PROVINCIA DE LOS RÍOS."

NICOLAS INFANTE DIAZ

ANÁLISIS DE FLUJOS INTERNOS
FLUJOS VEHICULARES
RELACIONES ÁREAS RECREATIVAS-AULAS
FLUJOS PEATONALES ENTRE BLOQUES
CUADRO NOMENCLATURA

A-36

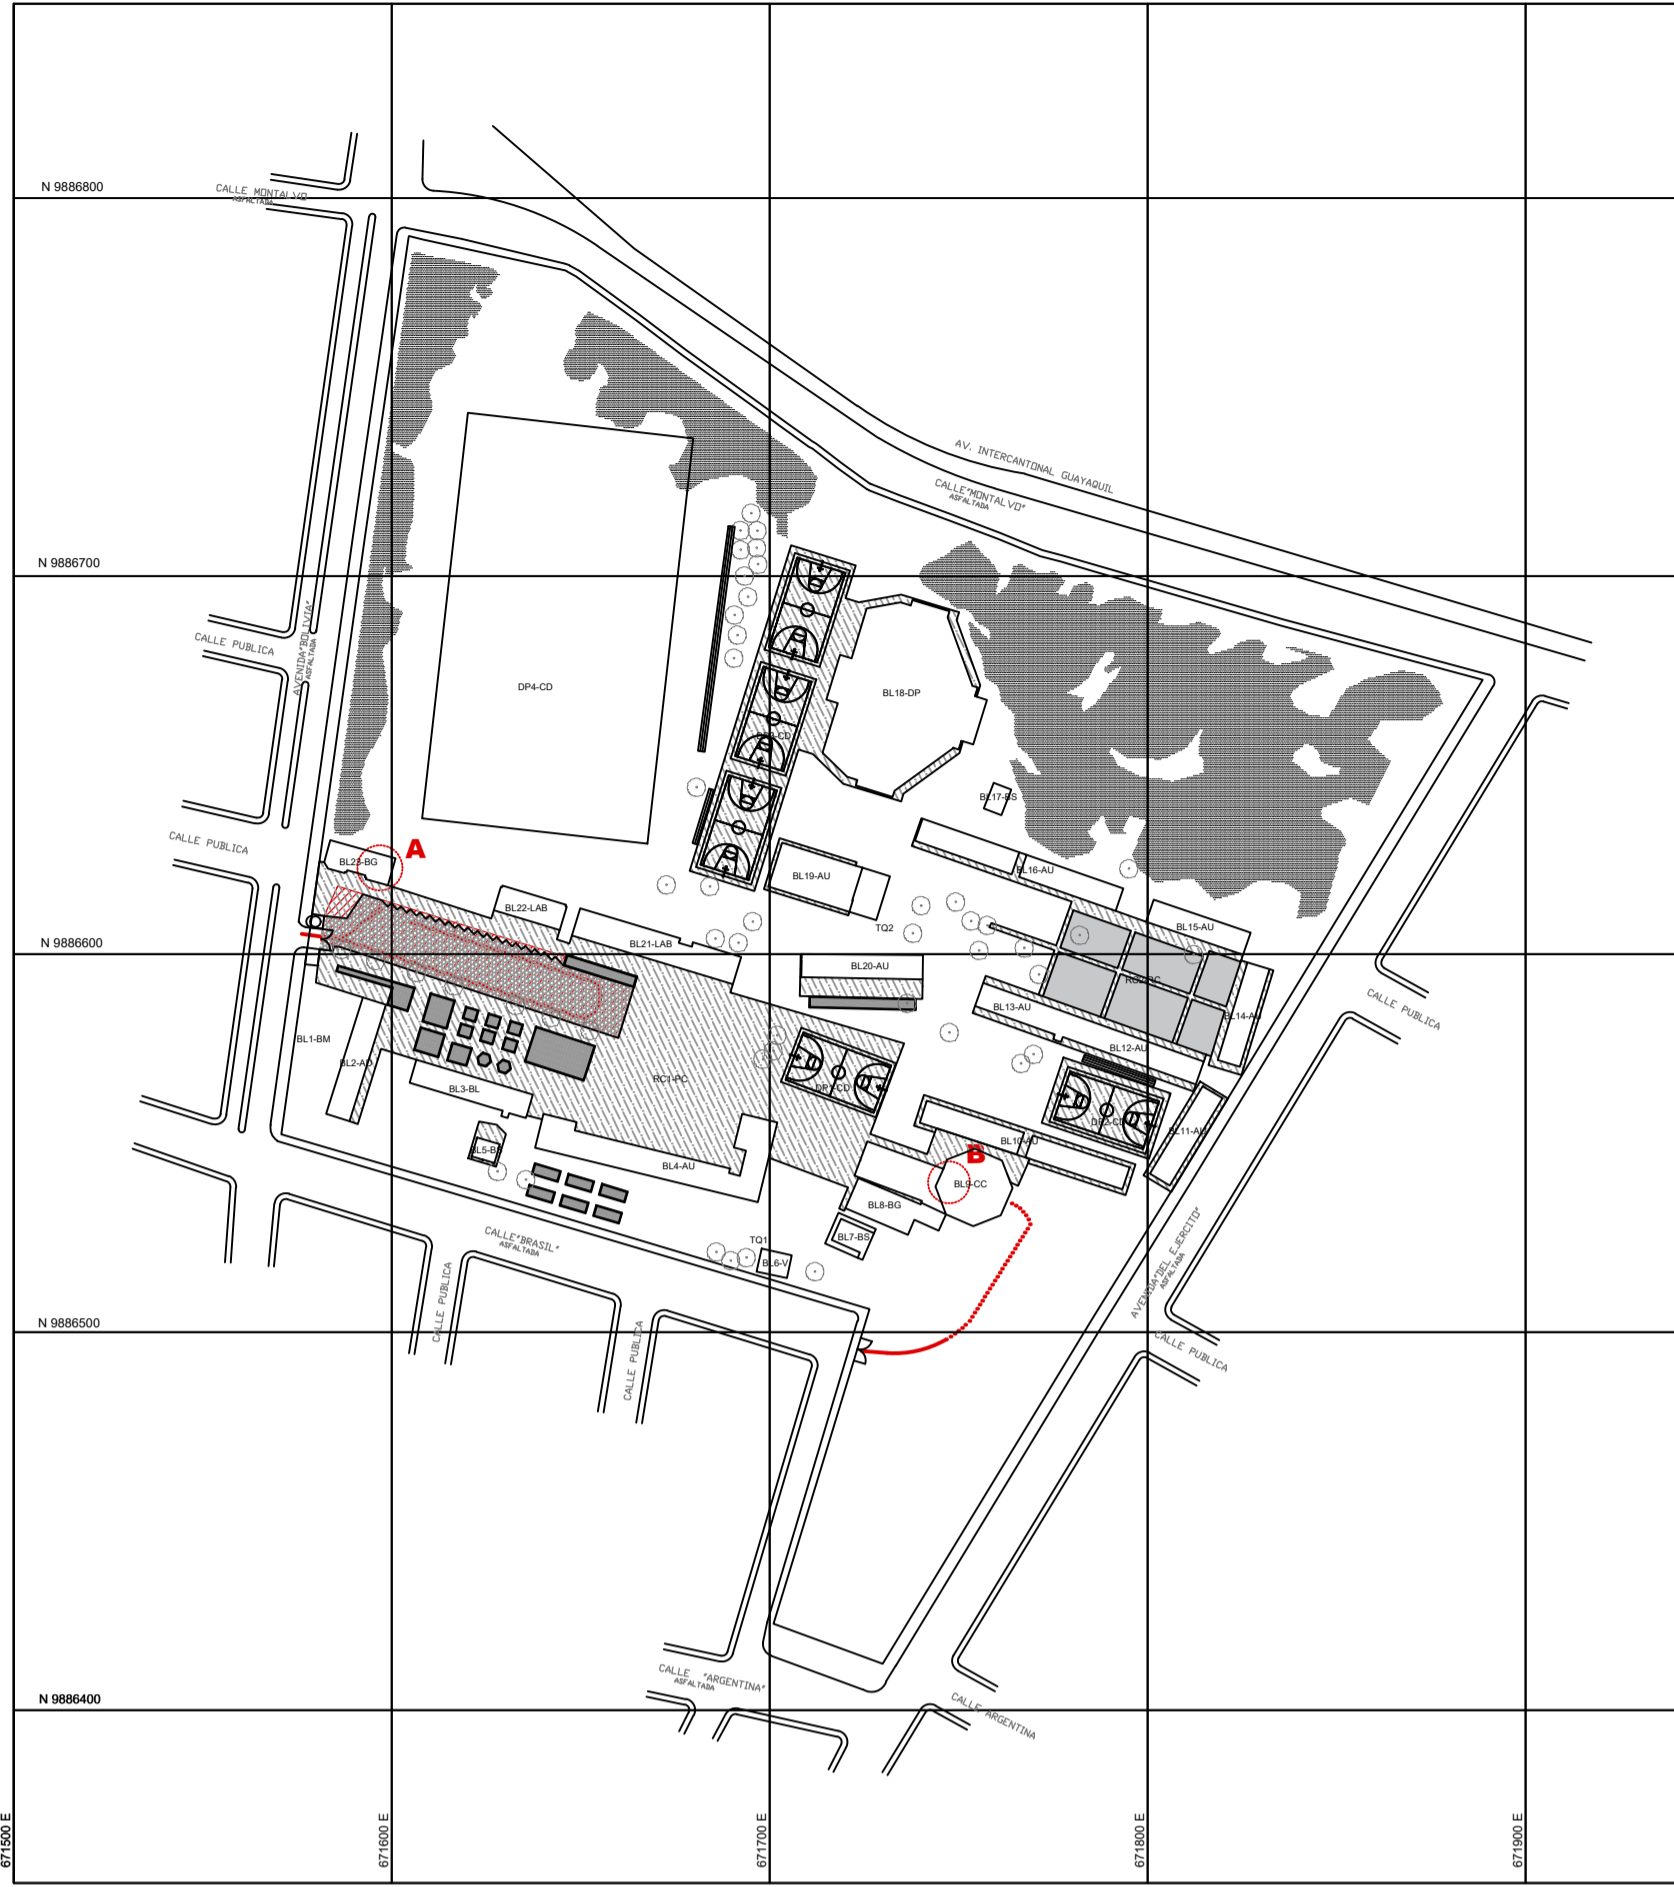
FLUJOS VEHICULARES

| NODO | CONFLICTO | DESCRIPCIÓN |
|---|---|---|
| A | SEGURIDAD | Bloque ubicado en espacio inseguro flujos de conflicto peatonales y vehiculares |
| B | SEGURIDAD | Preparación de alimentos sin un espacio adecuado de almacenamiento para GLP |

- Los flujos vehiculares afectan la circulación peatonal debido a la ubicación de los parqueaderos adoquinados.
- No existe un recorrido definido para la entrega de productos, y abastecimiento de GLP.

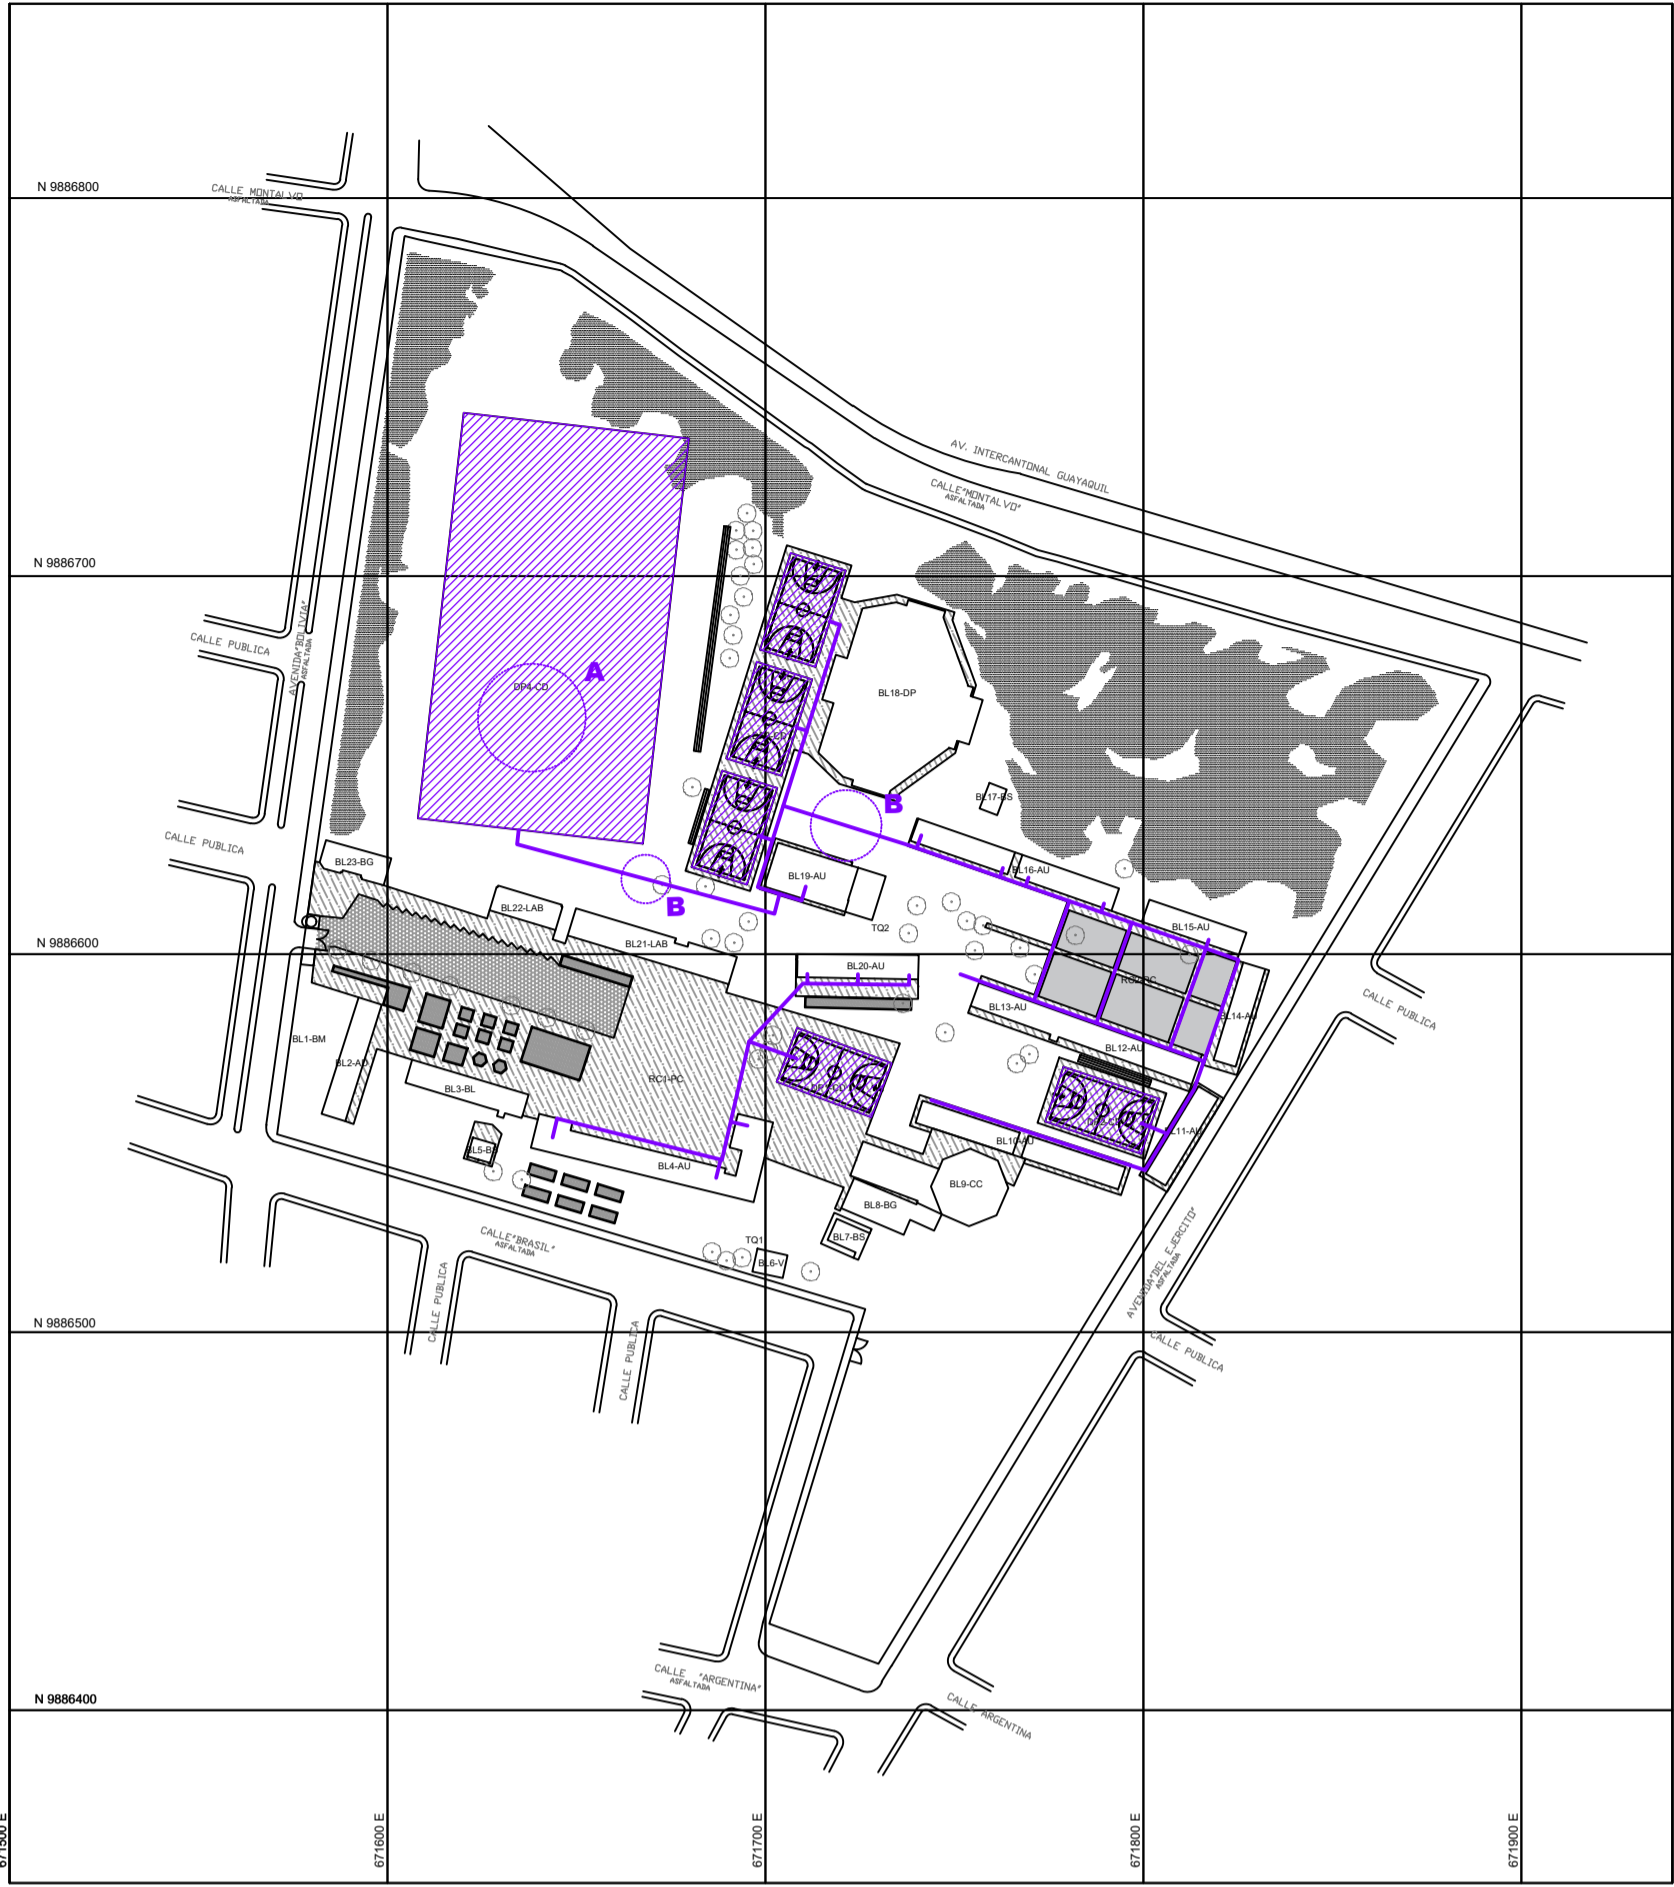
RELACIONES ÁREAS RECREATIVAS - AULAS

| NODO | CONFLICTO | DESCRIPCIÓN |
|---|---|--|
| A | SEGURIDAD | Cancha de tierra ubicada en un espacio muy alejado de las aulas de clase, la ubicación no permite supervisión. |
| B | ACCESIBILIDAD | Canchas apartadas de caminería solida accesibilidad limitada |

- Las canchas deportivas se encuentran en espacios apartados de la supervisión del personal
- No se identifican recorridos definidos entre espacios recreativos
- Existe deficiencia de espacios recreativos, se limitan solamente a canchas deportivas.

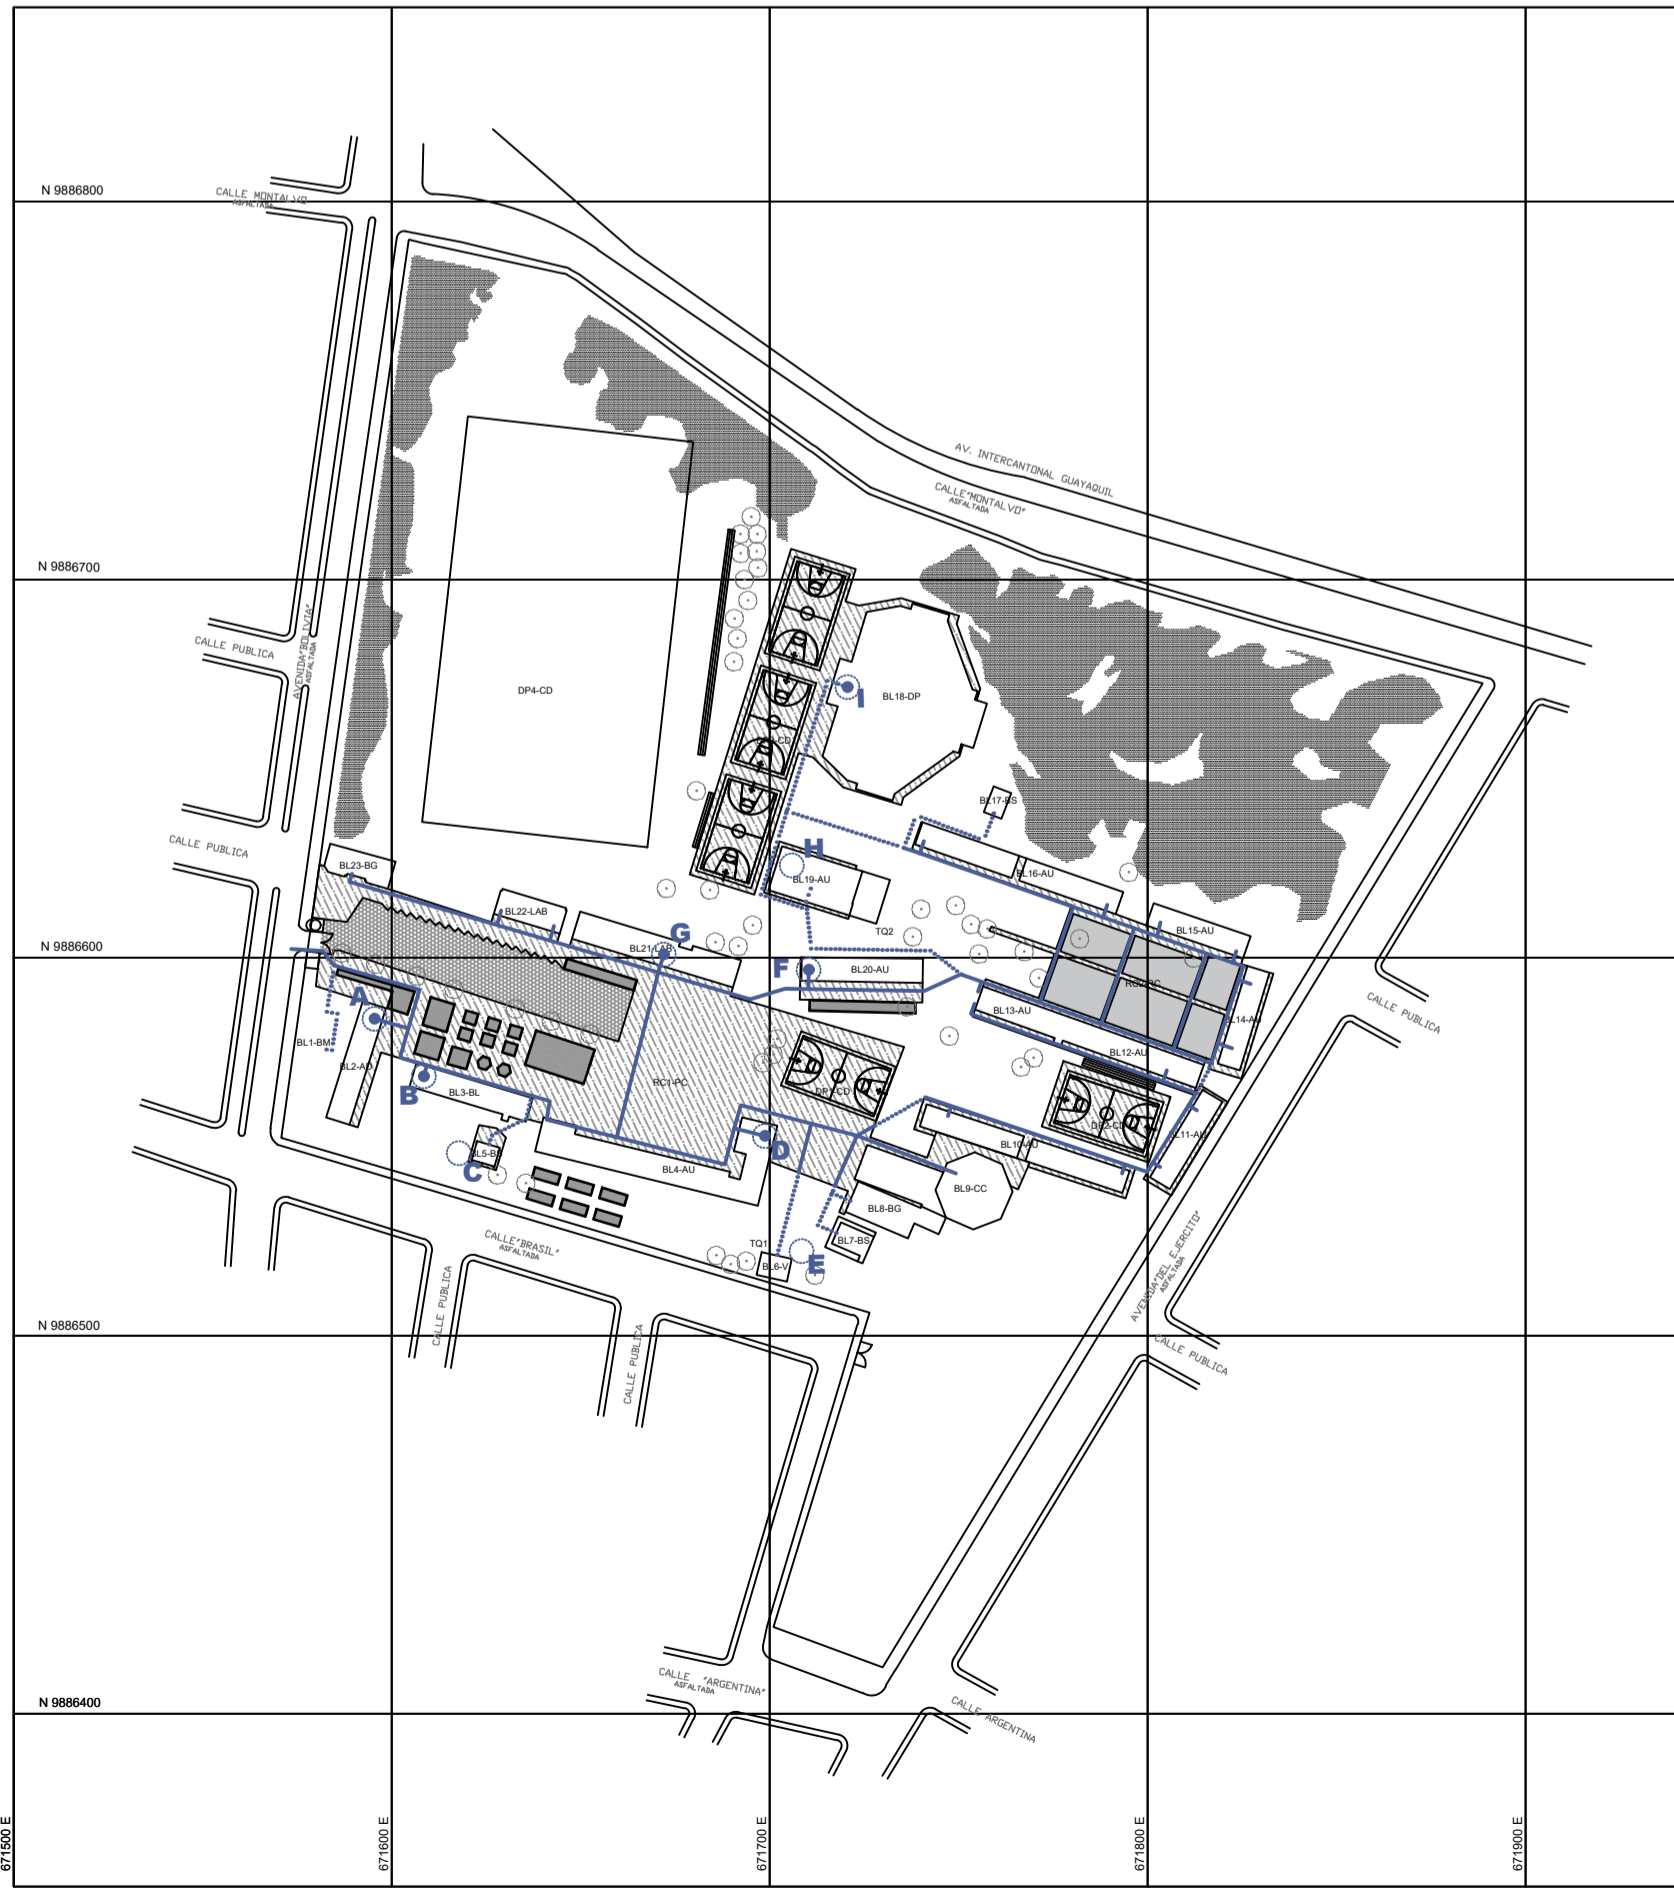
FLUJOS PEATONALES ENTRE BLOQUES

| NODO | CONFLICTO | DESCRIPCIÓN |
|---|---|---|
| A - B | CONADIS | El usuario con capacidades diferentes no puede acceder a P.A. |
| C - E | ACCESIBILIDAD | Bloque apartado de caminería solida accesibilidad limitada |
| D - G - F | CONADIS | El usuario con capacidades diferentes no puede acceder a P.A. |
| H | ACCESIBILIDAD | Bloque apartado de caminería solida accesibilidad limitada |
| I | ACCESIBILIDAD | El usuario con capacidades diferentes no puede acceder al coliseo |

- Las caminerías se encuentran en mal estado, estas no cumplen con los requisitos establecidos en la norma NEC-AU-EC.
- No existen recorridos definidos entre bloques, encontramos grandes espacios sin conexión estructurada.
- La relación entre bloques no responde a ninguna planificación pues no se encuentran agrupados según su función.
- Existen bloques construidos muy lejos de la supervisión de autoridades, aspecto que genera inseguridad.
