CONSULTORÍA "INTERVENCIÓN EN LA INFRAESTRUCTURA EXISTENTE Y PROPUESTA PARA LA REPOTENCIACIÓN DE LA UNIDAD EDUCATIVA NICOLÁS INFANTE DÍAZ, UBICADA EN EL CANTÓN QUEVEDO PROVINCIA DE LOS RÍOS Y UNIDAD EDUCATIVA QUEVEDO UBICADA EN EL CANTÓN QUEVEDO PROVINCIA DE LOS RÍOS."

UNIDAD EDUCATIVA NICOLAS INFANTE DÍAZ

PLANTAS CORTES Y FACHADAS BL5-BS Y BL6-V

A-13

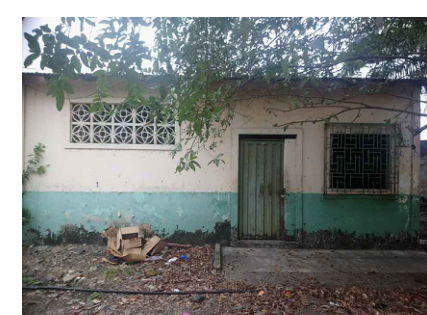
FOTO 1  
Vista Fachada Frontal

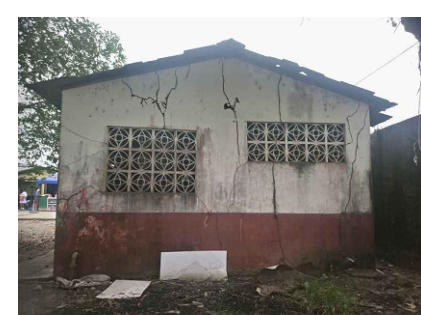
FOTO 2  
Vista Fachada Derecha

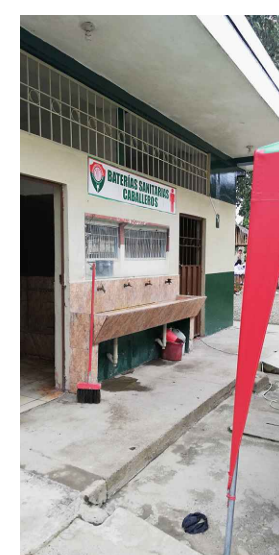
FOTO 1  
Vista Fachada Izquierda

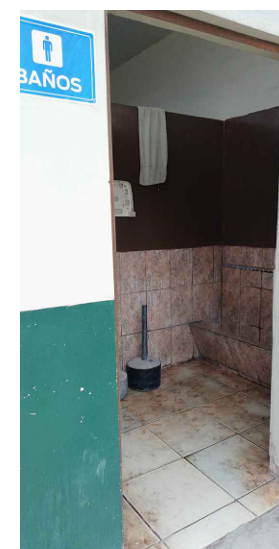
FOTO 2  
Vista Interior del Modulo
