CONSULTORÍA "INTERVENCIÓN EN LA INFRAESTRUCTURA EXISTENTE Y PROPUESTA PARA LA REPOTENCIACIÓN DE LA UNIDAD EDUCATIVA NICOLÁS INFANTE DÍAZ, UBICADA EN EL CANTÓN QUEVEDO PROVINCIA DE LOS RÍOS Y UNIDAD EDUCATIVA QUEVEDO UBICADA EN EL CANTÓN QUEVEDO PROVINCIA DE LOS RÍOS."

UNIDAD EDUCATIVA NICOLÁS INFANTE DÍAZ

PLANTAS CORTES Y FACHADAS BL7-B5 Y BL8-BG

A-14

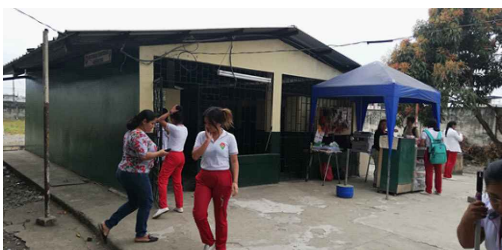
FOTO 1
Vista Fachada Frontal

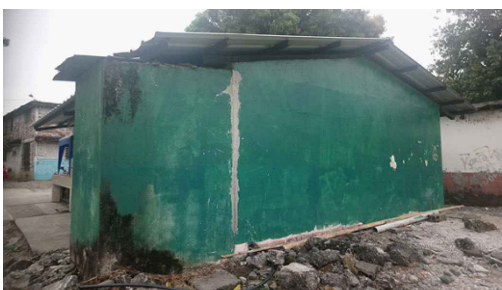
FOTO 2
Vista Fachada Posterior

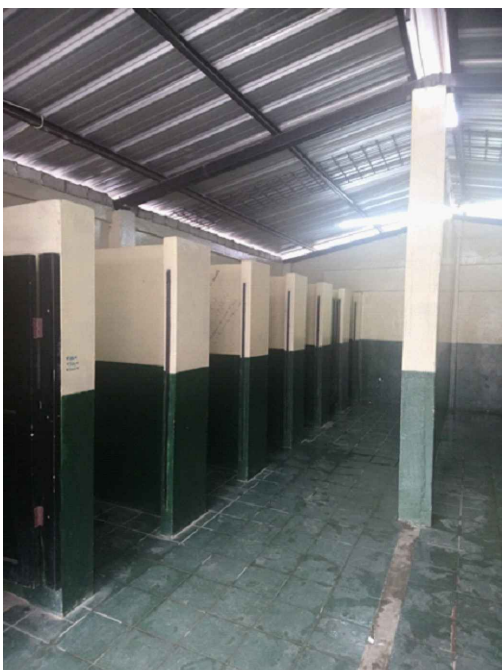
FOTO 3
Vista Interior Baterías Sanitarias

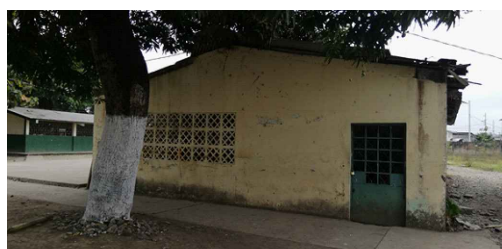
FOTO 1
Vista Fachada Frontal

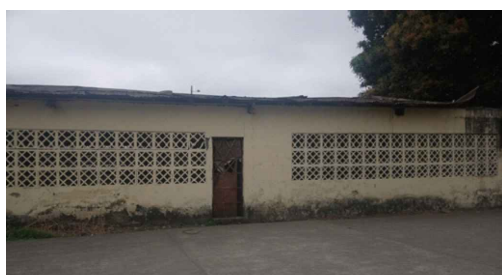
FOTO 2
Vista Fachada Lateral

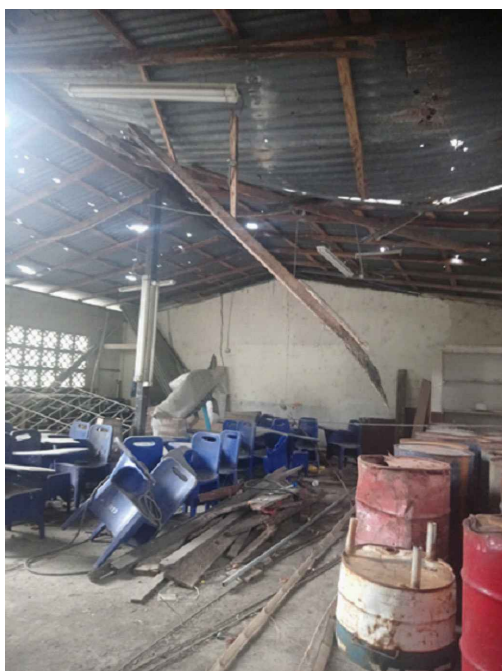
FOTO 3
Vista Lateral Aula
