CONSULTORÍA "INTERVENCIÓN EN LA INFRAESTRUCTURA EXISTENTE Y PROPUESTA PARA LA REPOTENCIACIÓN DE LA UNIDAD EDUCATIVA NICOLÁS INFANTE DÍAZ, UBICADA EN EL CANTÓN QUEVEDO PROVINCIA DE LOS RÍOS Y UNIDAD EDUCATIVA QUEVEDO UBICADA EN EL CANTÓN QUEVEDO PROVINCIA DE LOS RÍOS."

UNIDAD EDUCATIVA NICOLAS INFANTE DÍAZ

PLANTAS CORTES Y FACHADAS BL9-CC

A-15

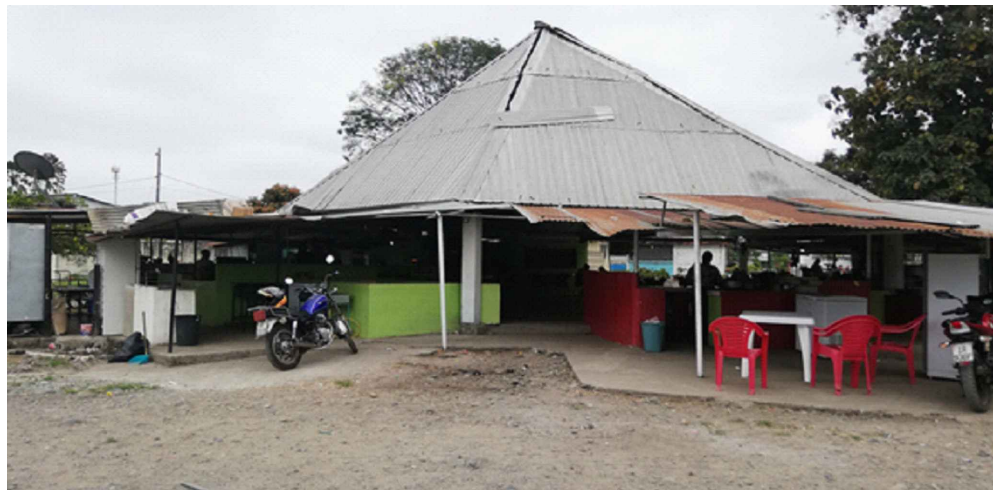
FOTO 1
Vista Fachada Frontal

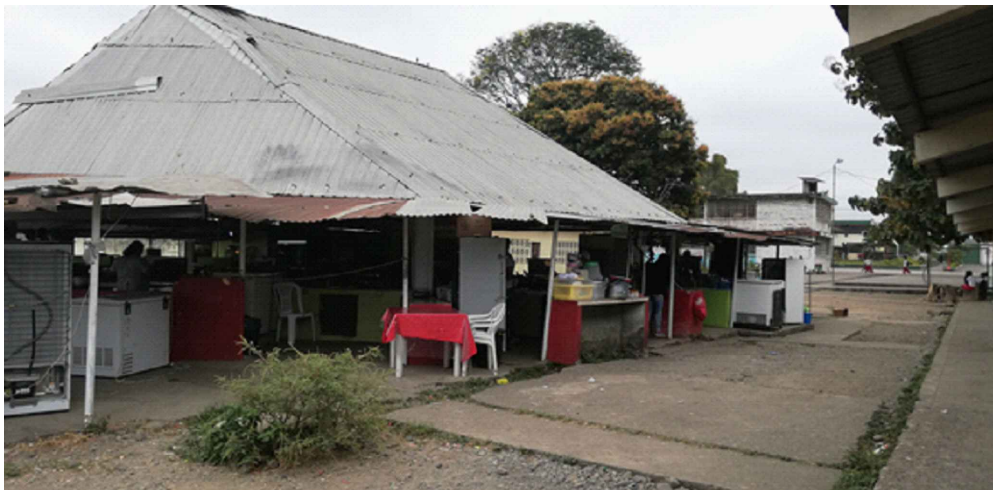
FOTO 2
Vista Fachada Lateral

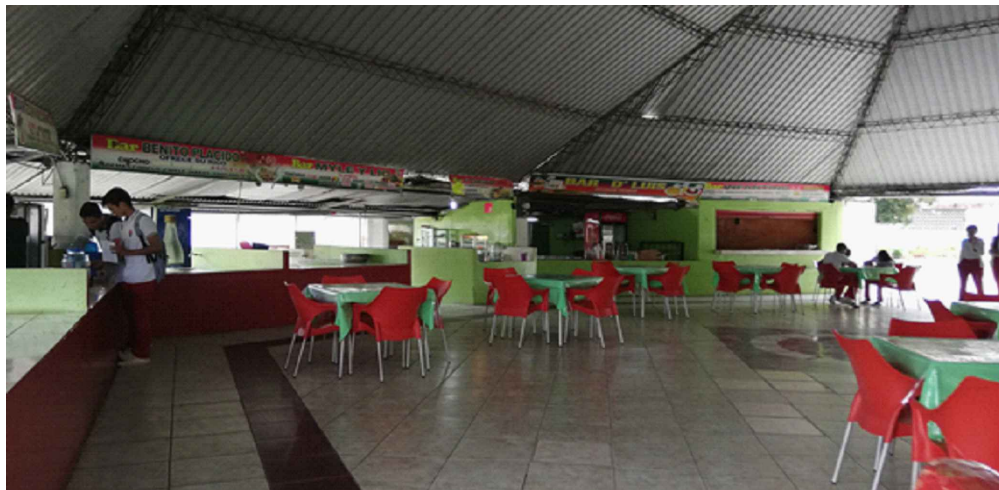
FOTO 3
Vista Interior Comedor
