REPONTENCIACION DE LA UNIDAD EDUCATIVA ESTANDARIZADA DEL MILENIO

CIUDAD DE MILAGRO

DIAGNÓSTICO CIVIL HIDROSANITARIO

REPONTENCIACION DE LA UNIDAD EDUCATIVA COLEGIO JOSE VELASCO IBARRA

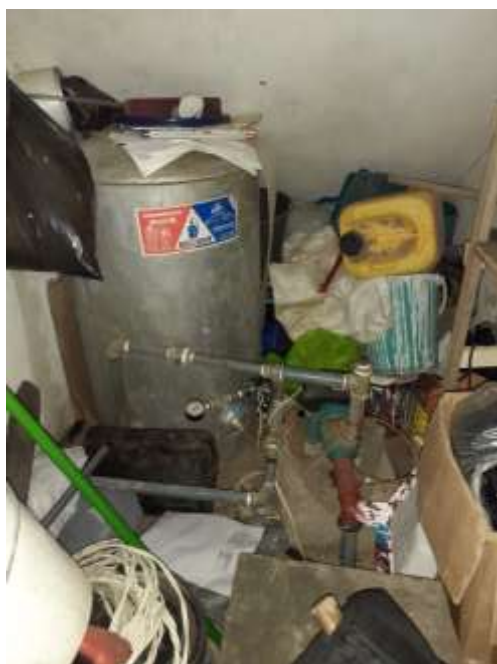
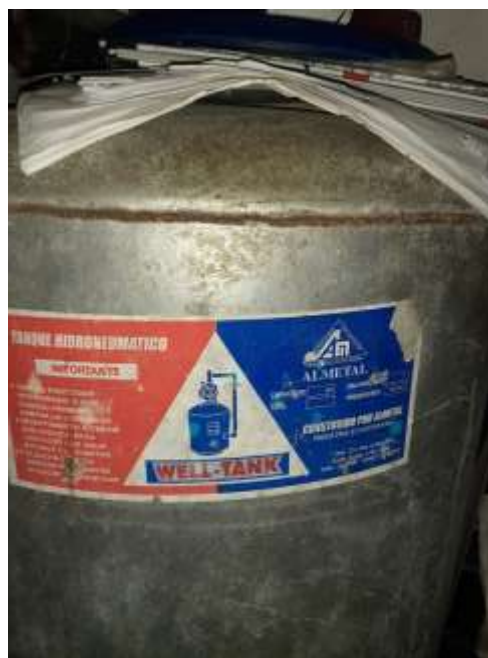
En estas fotos se puede apreciar el cuarto de bomba y la Acometida de Tubería PVC de 1/2" que viene de la Red que actualmente está en funcionamiento.

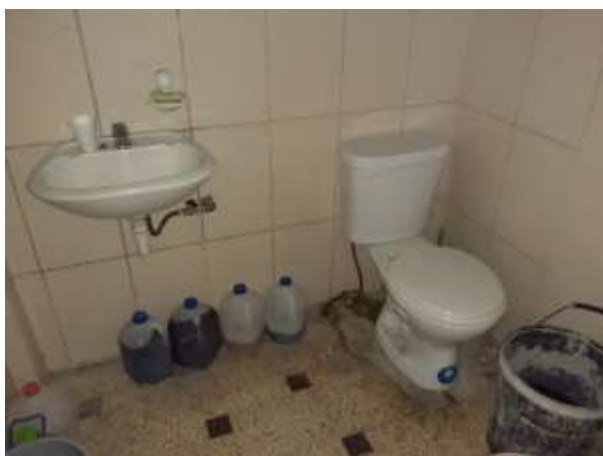
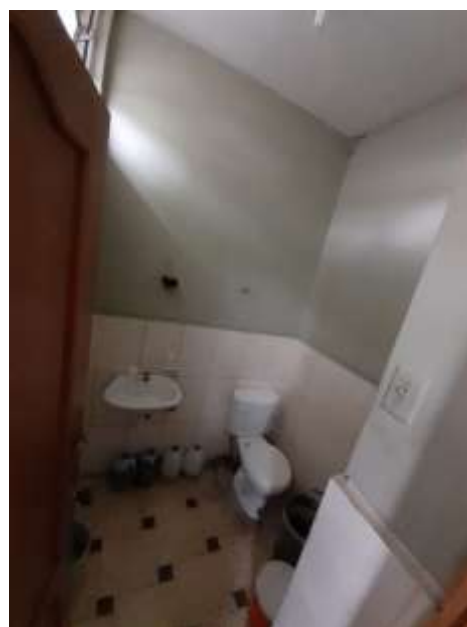
Baño actual ubicado en el departamento de Inspección General de Archivos, de la planta baja del Bloque Administrativo.

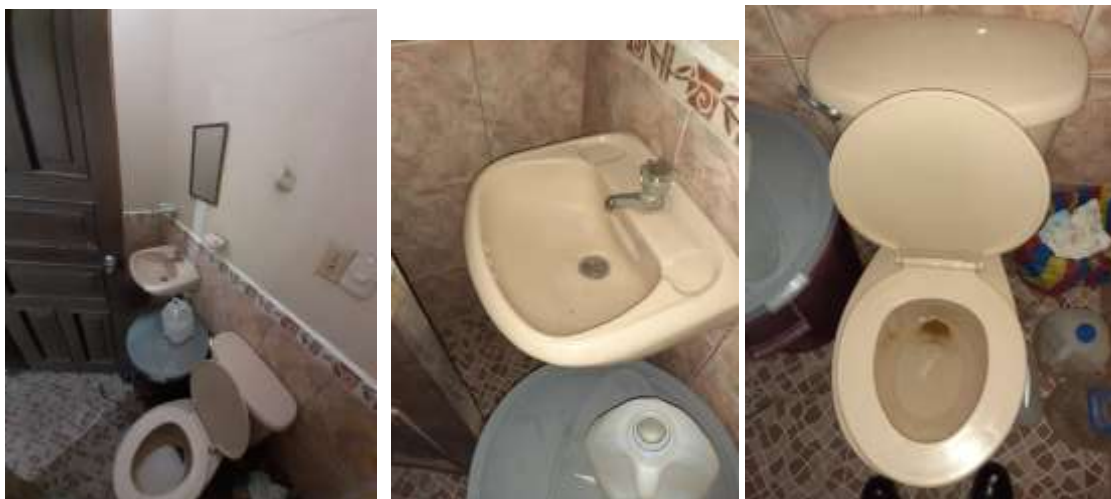
Baño actual ubicado en el departamento de las Oficinas del Bachillerato Internacional, de la planta del primer piso del Bloque Administrativo.

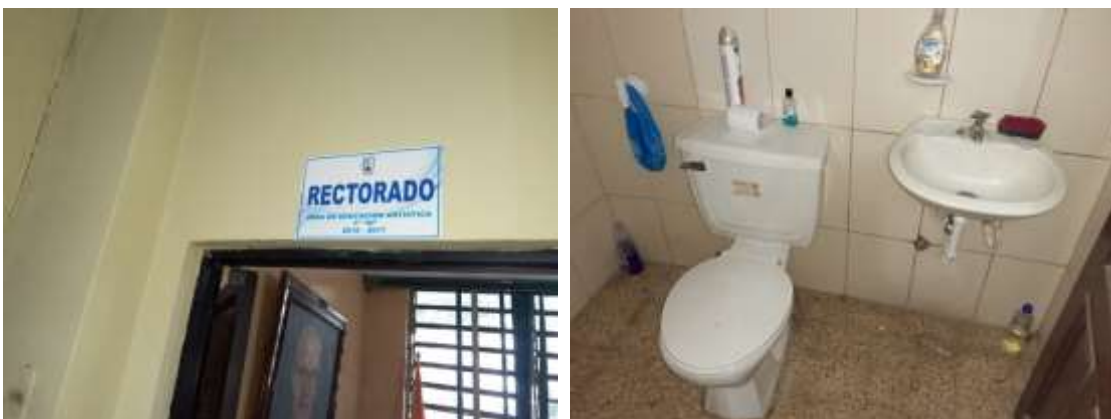
Baño actual ubicado en el departamento del Rectorado, de la planta del primer piso del Bloque Administrativo.

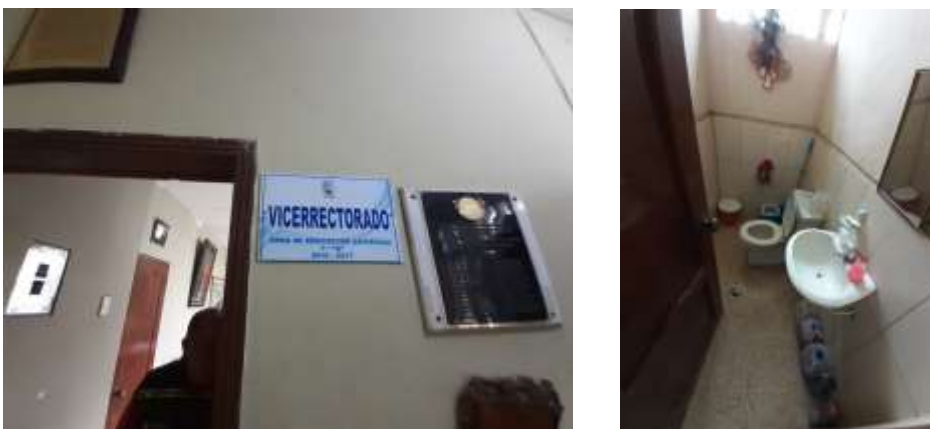
Baño actual ubicado en el departamento del Vice Rectorado, de la planta del primer piso del Bloque Administrativo.

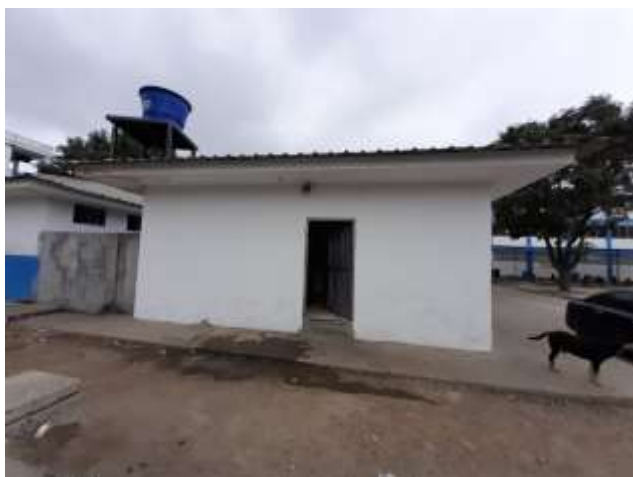
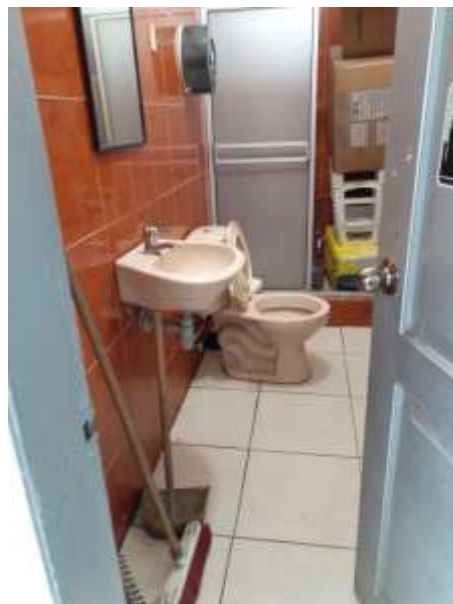
Ubicación del Tanque elevado de PVC y del Cuarto de Bomba del Bar.

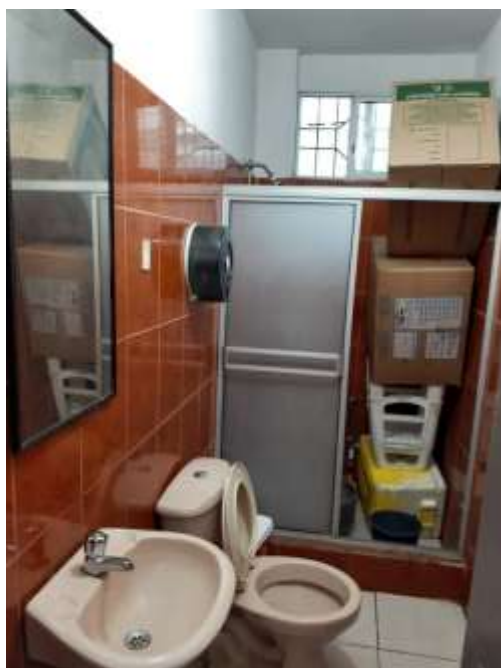
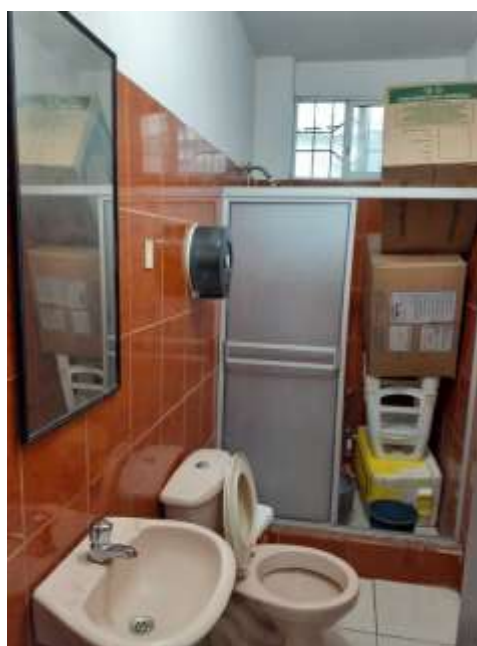
Baño actual ubicado dentro del Bar.

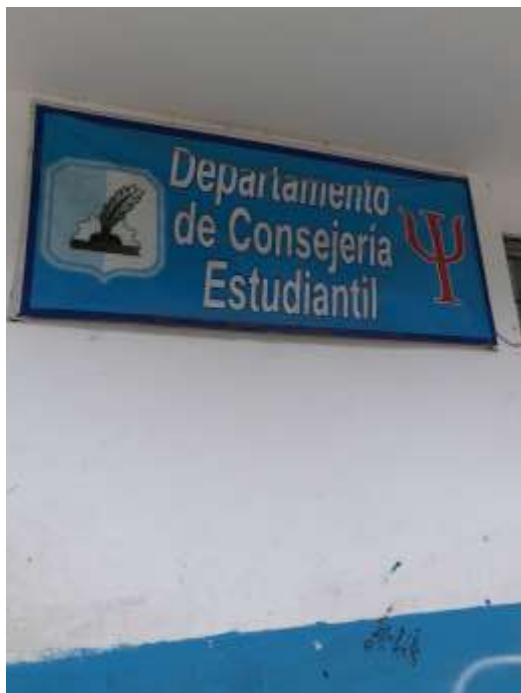
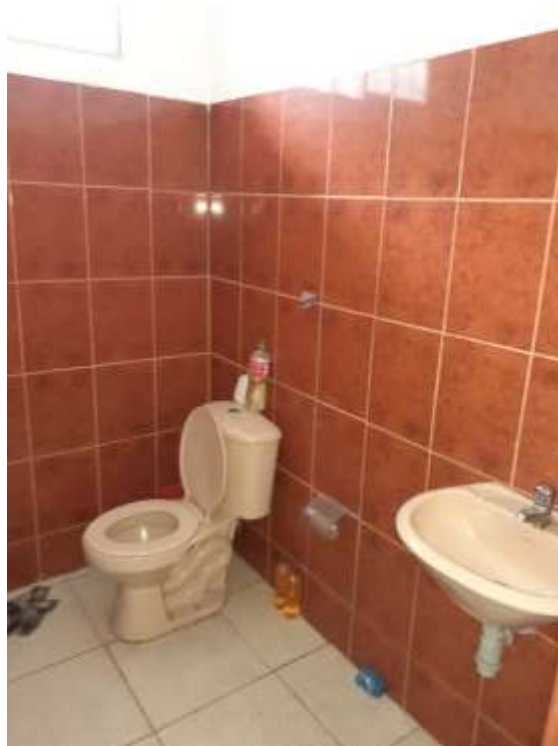
Baño actual ubicado dentro del Bar.

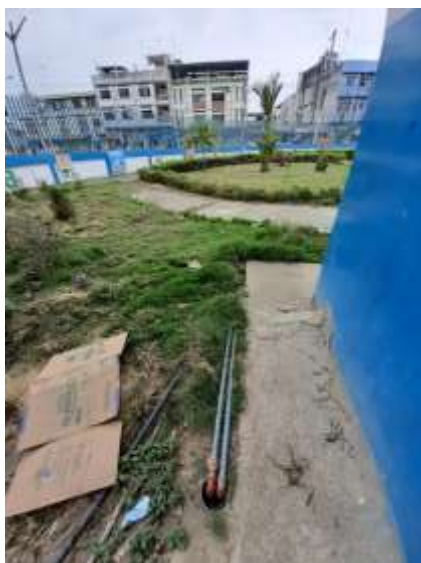
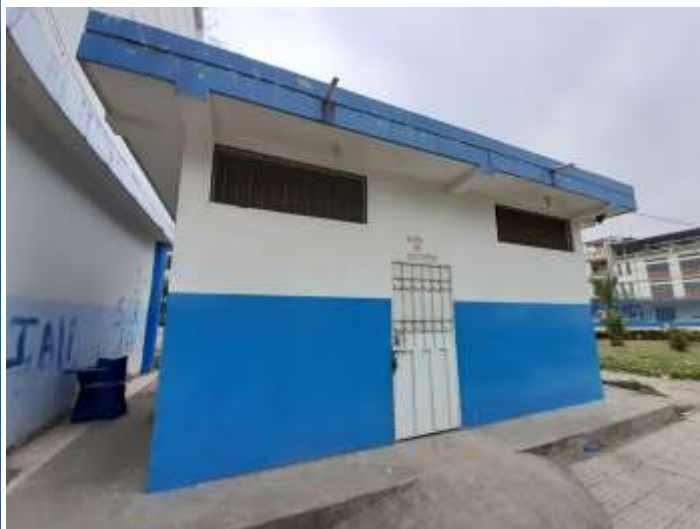
Ubicación del primer pozo de agua ubicado en la parte trasera de los baños de los Docentes.

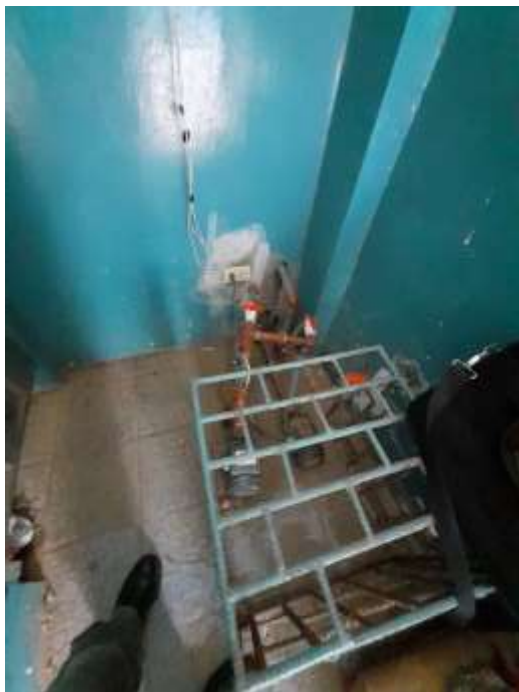
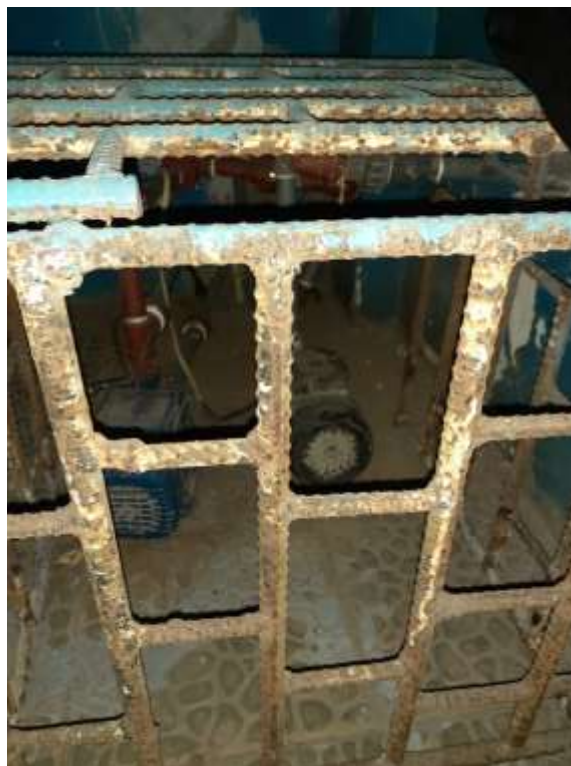
Bombas usadas para sacar el agua de pozo ubicada en el baño de los docentes y estas a su vez la envían a la cisterna de Hormigón Armado del bloque 1 y al tanque elevado de PVC. Del baño de los docentes.

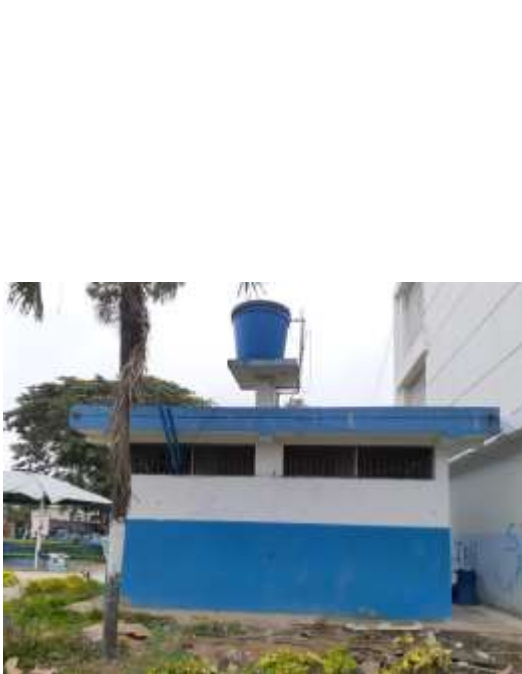
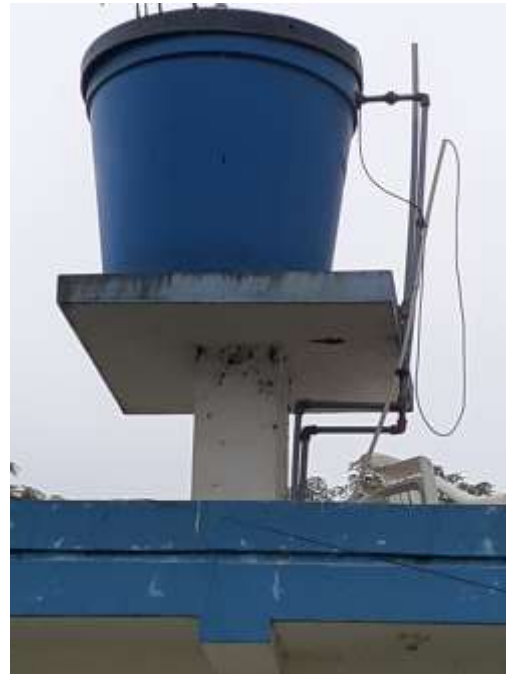
Tanque de PVC de 500 Lt. que abastece de agua al baño de los docentes.

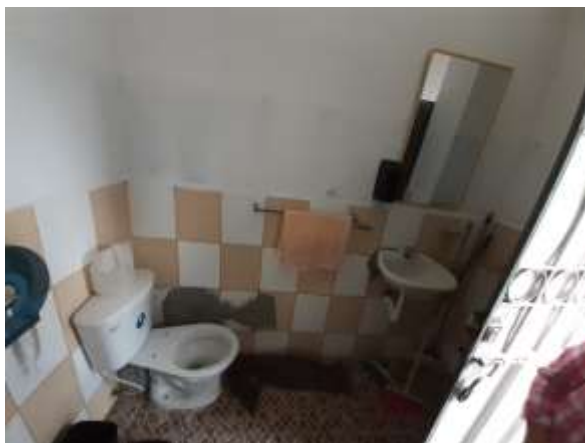
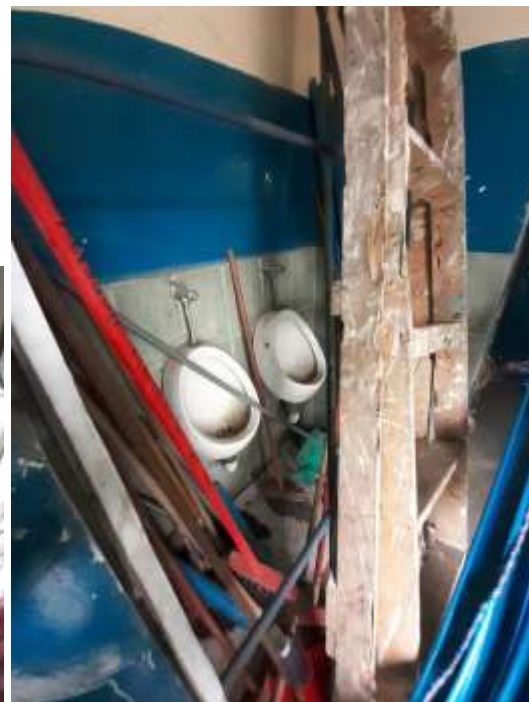
Estado actual de los baños de los docentes.

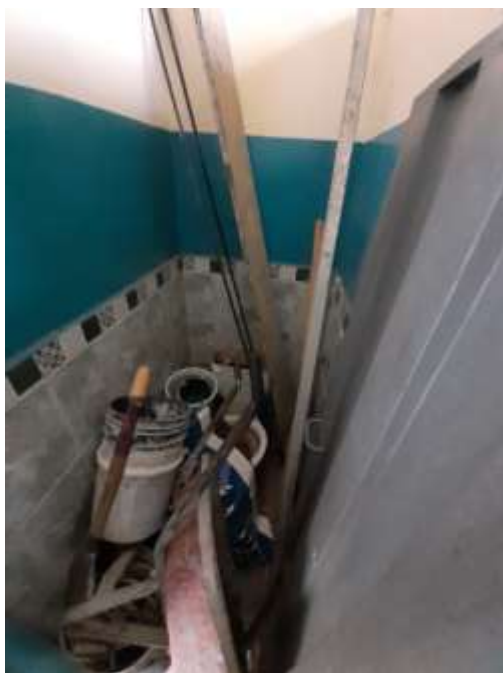
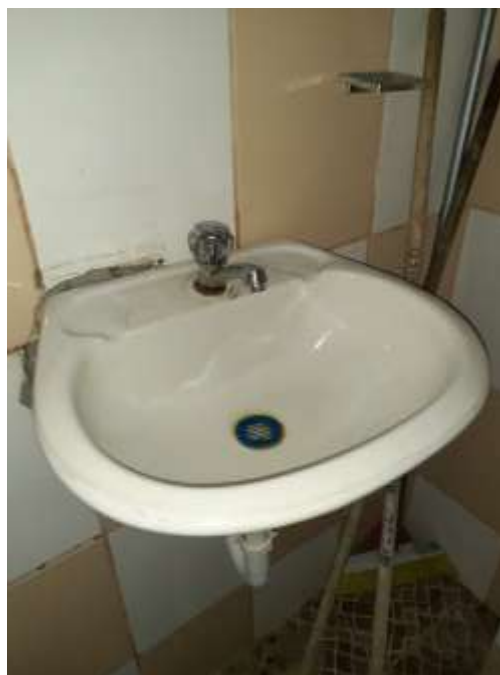
Estado actual de los baños de los docentes.

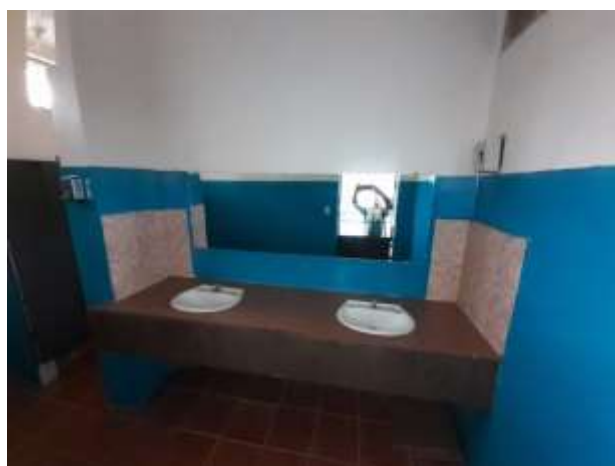
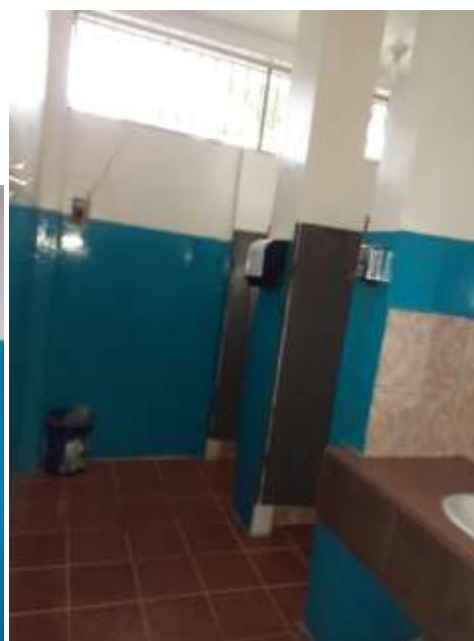
Estado actual de los baños de los docentes.

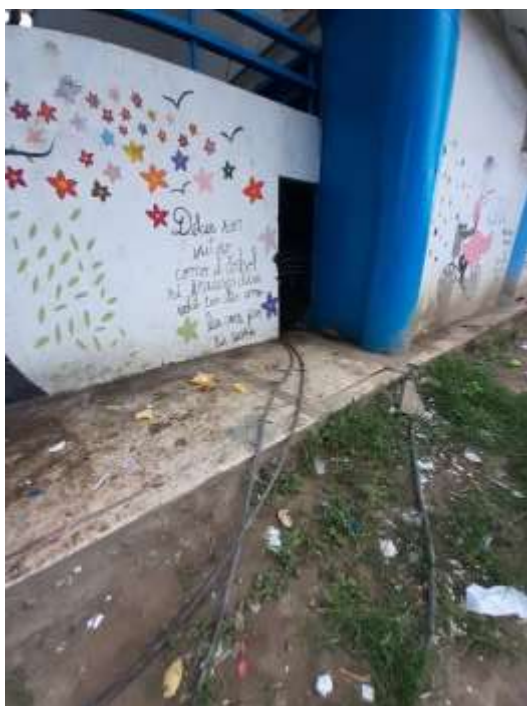
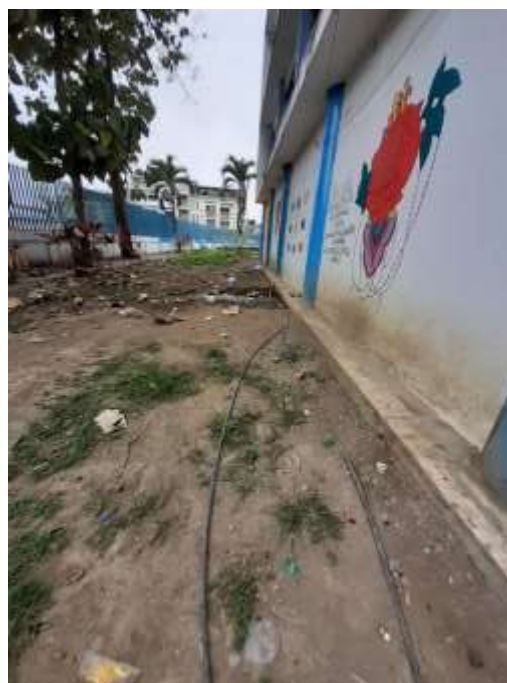
Manguera flex de 1/2" utilizada para llevar el agua desde el primer pozo ubicado detrás del baño de los docentes con la ayuda de bomba hasta la cisterna ubicada en el Bloque 1.

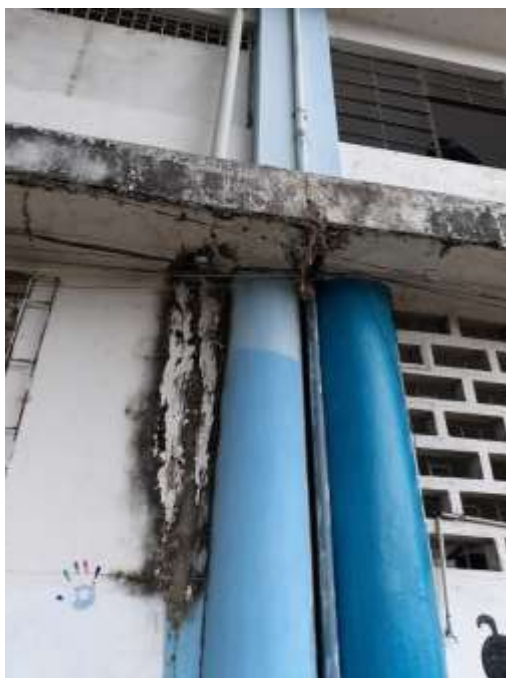
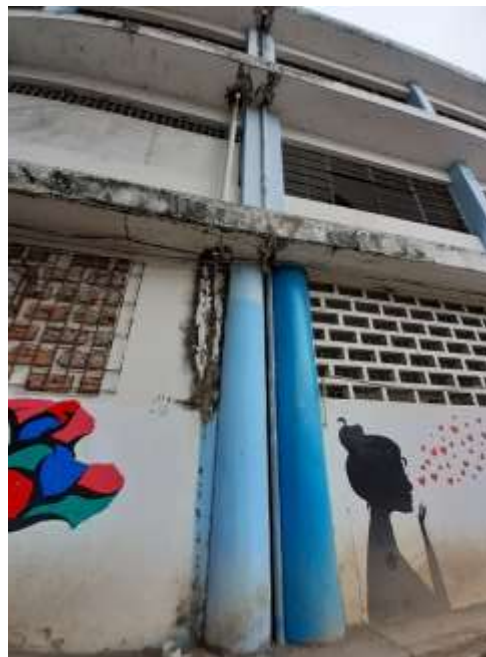
Tubería PVC de 2" que lleva el agua desde la Cisterna de Hormigón Armado ubicada en la planta baja del Bloque 1, hasta la Cisterna de Hormigón Armado ubicada en la Losa del Segundo piso el Bloque 1.

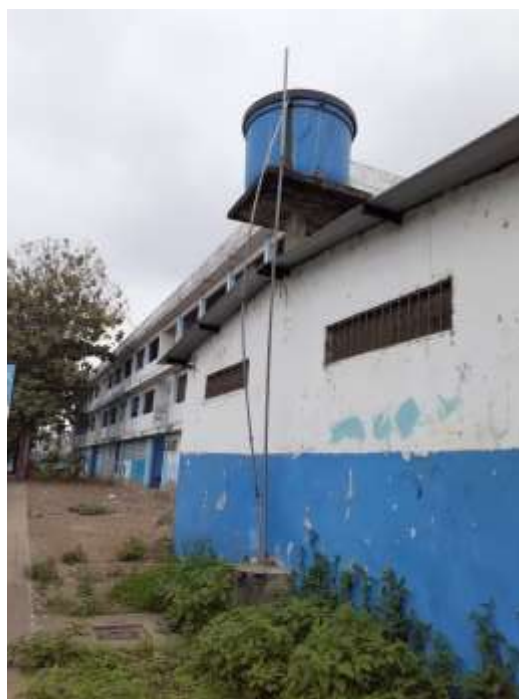
Tanque elevado en Baño de mujeres que alimenta a los mismos.

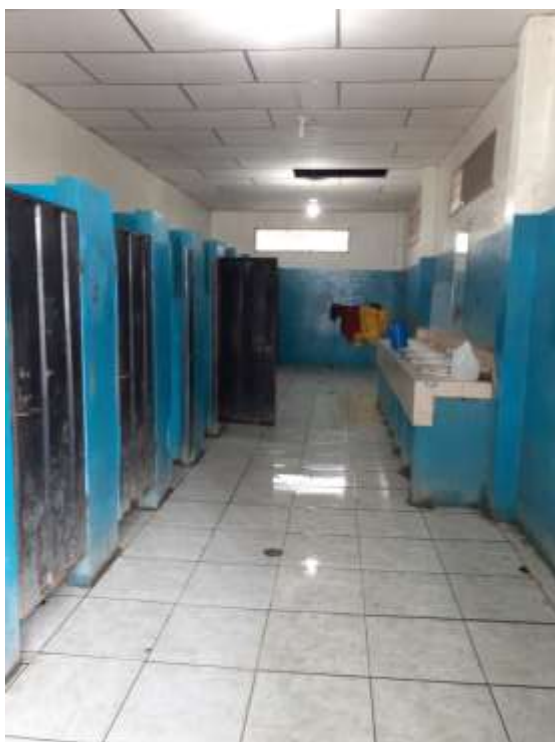
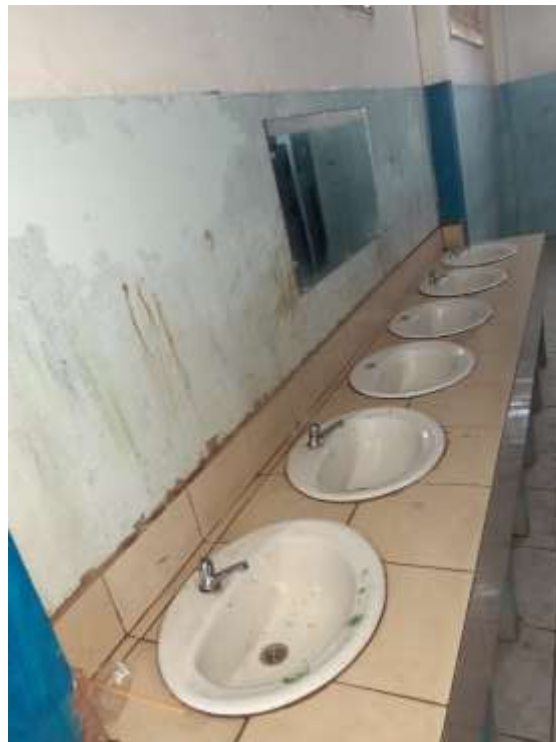
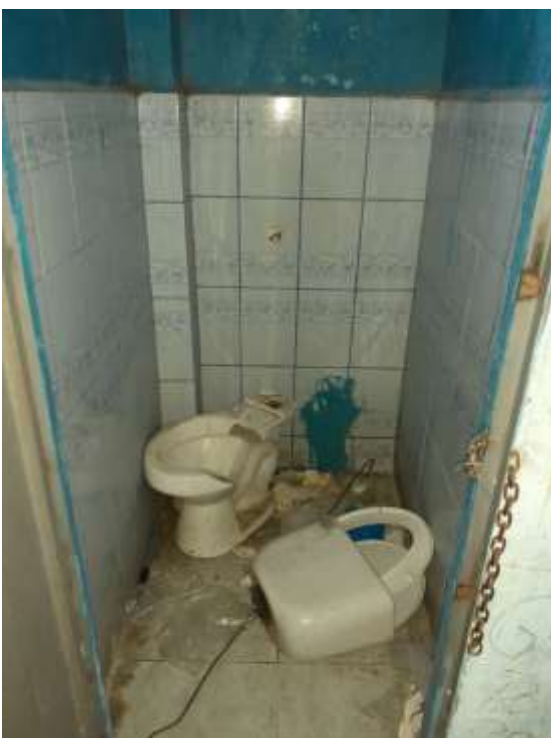
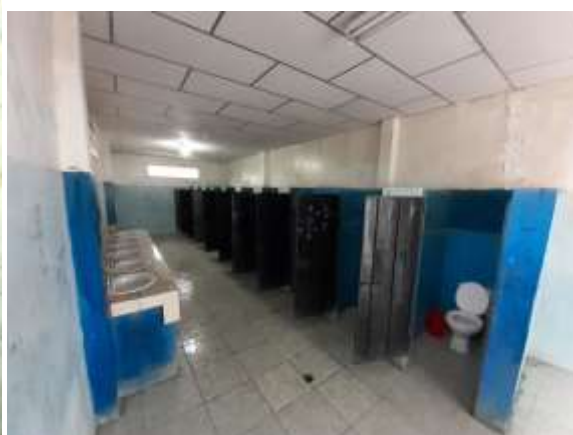
Estado actual de los baños de Mujeres.

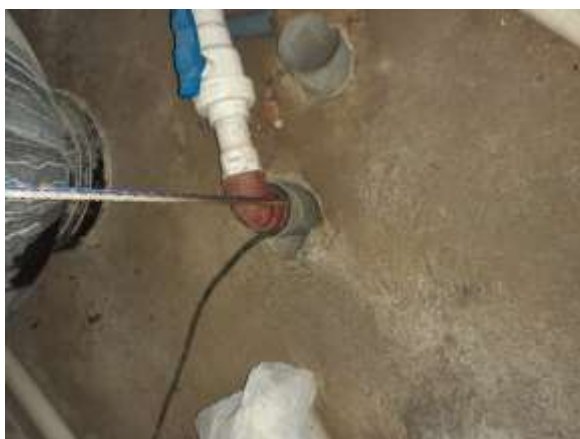
Segundo Pozo ubicado en el Cuarto de Bombas de la Piscina.

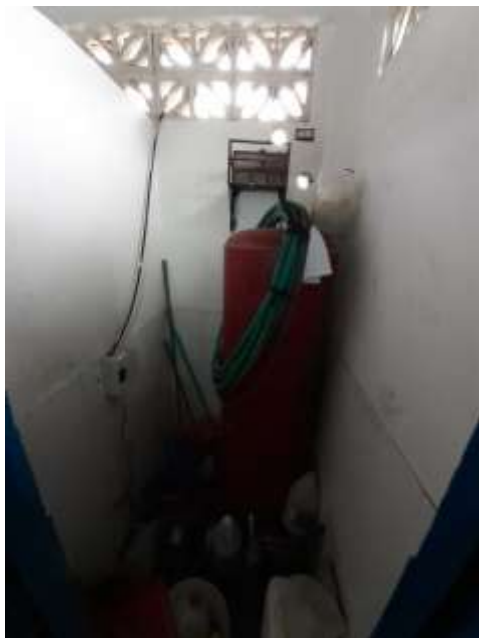
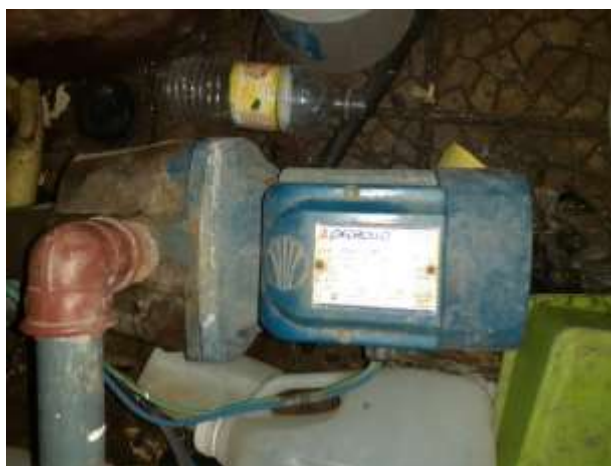
Tanque Hidroneumático sin identificación y bomba marca Pedrollo de HP de 1" ubicada dentro del Baño de los hombres.

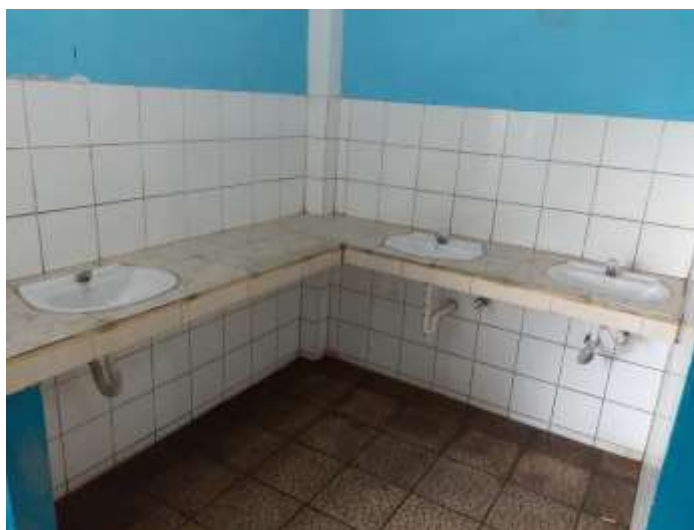
Estado actual de las piezas sanitarias de los baños de hombres.

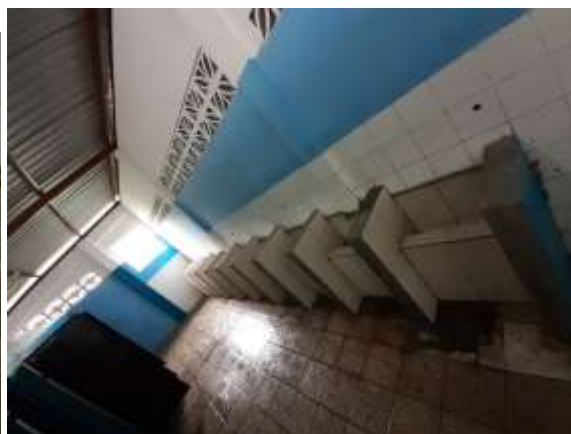
Estado actual de los Urinarios de Hormigón Armado.

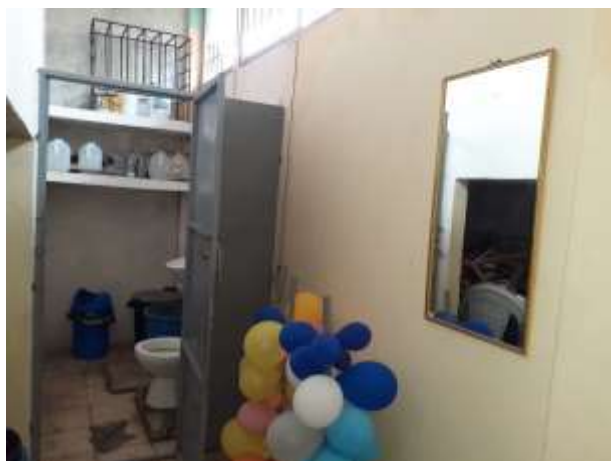
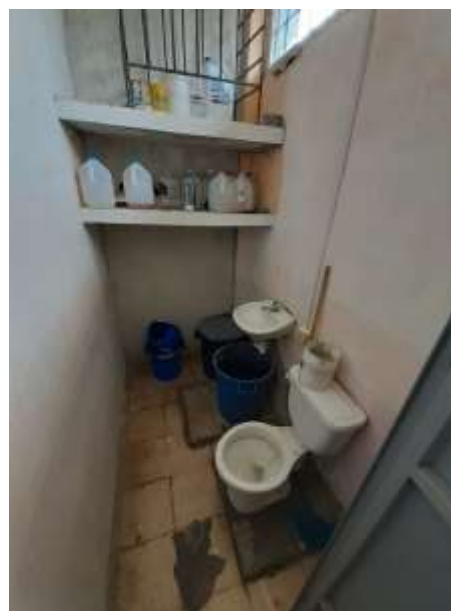
Estado actual del baño en Área de Ciencia Experimental del Bloque 3

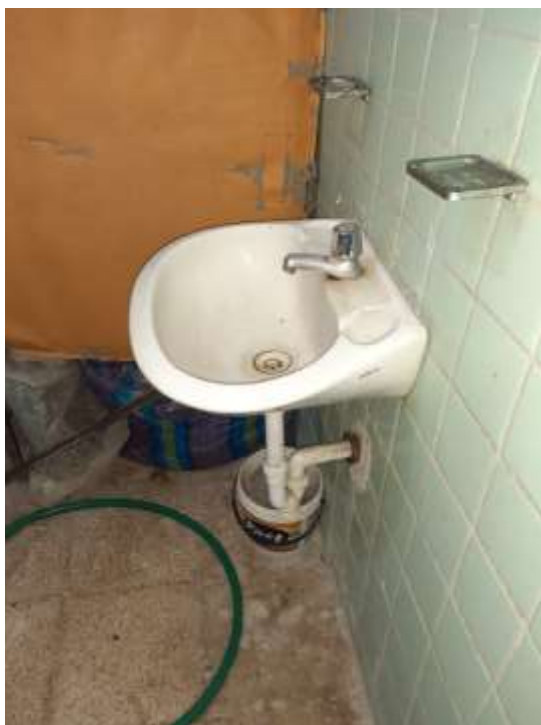
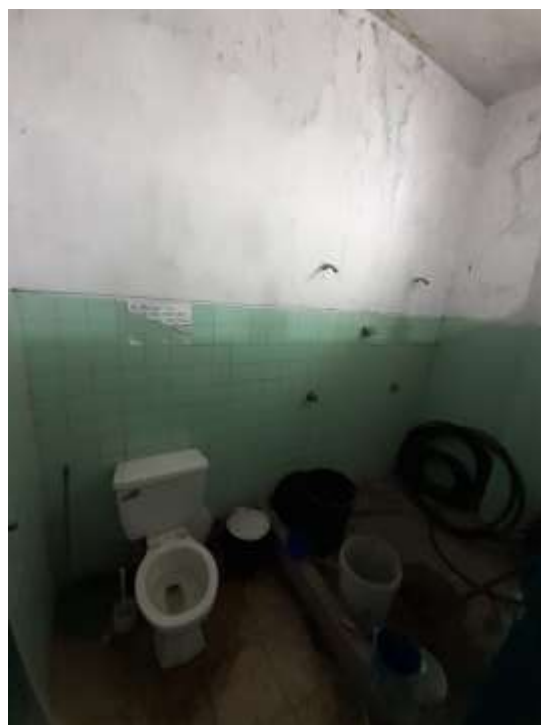
Estado actual del baño en Área de Gimnasio del Bloque 3

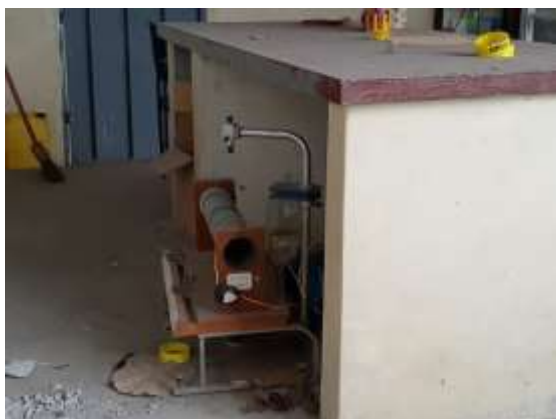
Bomba marca Pedrollo de HP de 1", ubicada en la planta baja del Bloque Internacional, la misma que envía el agua desde la cisterna hasta el Tanque elevado de PVC .

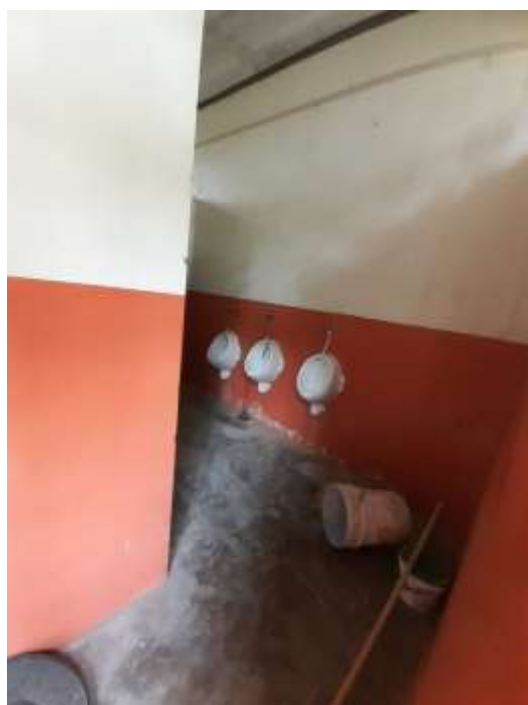
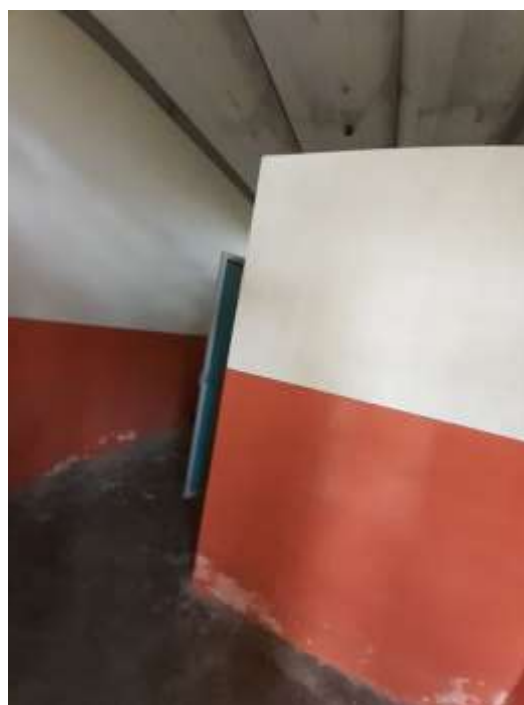
Estado actual del baño que queda a lodo del Bloque Internacional.

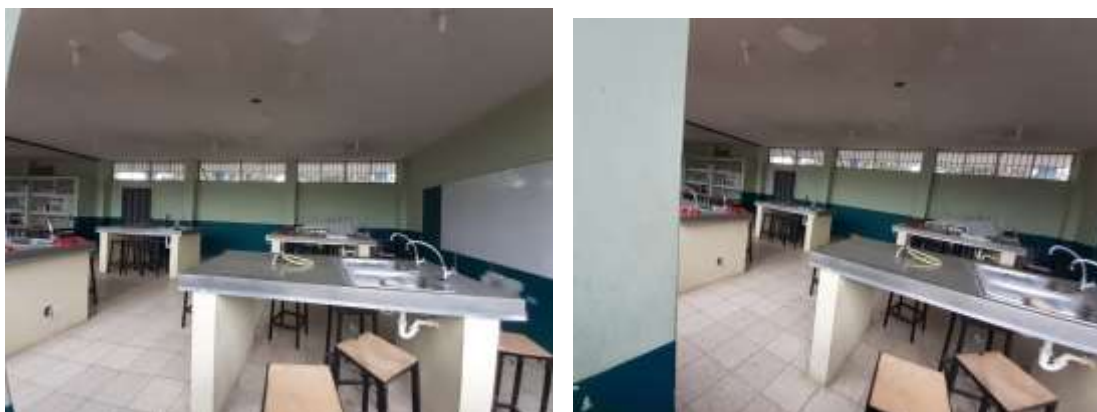
Estado actual de los Lavabos que se encuentran en el Bloque Internacional

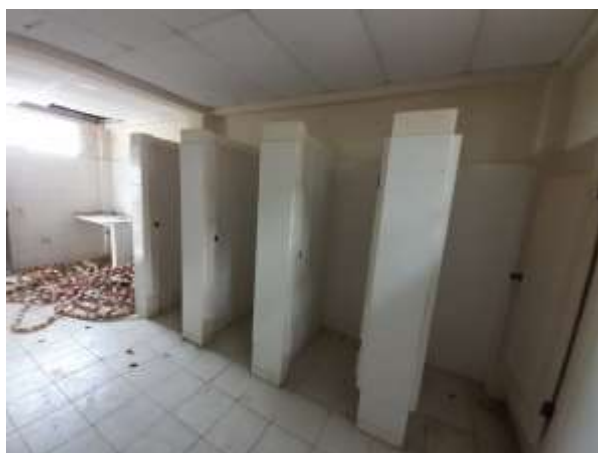
Estos baños se alimentan con el sistema de bombeo de la misma Piscina, la cual actualmente no está en uso.

Estado Actual de los baños de la Piscina.

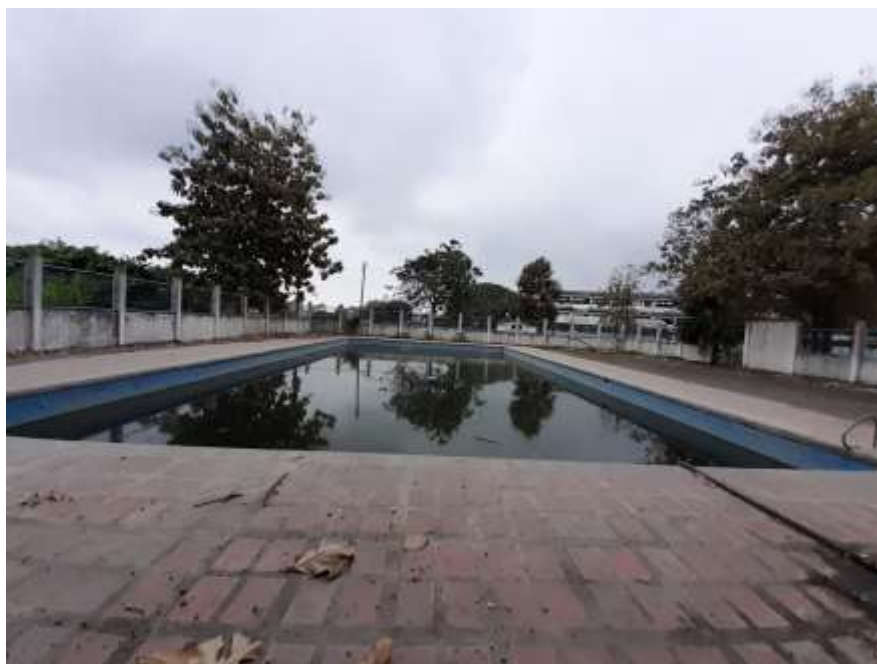
Estado actual de la Piscina

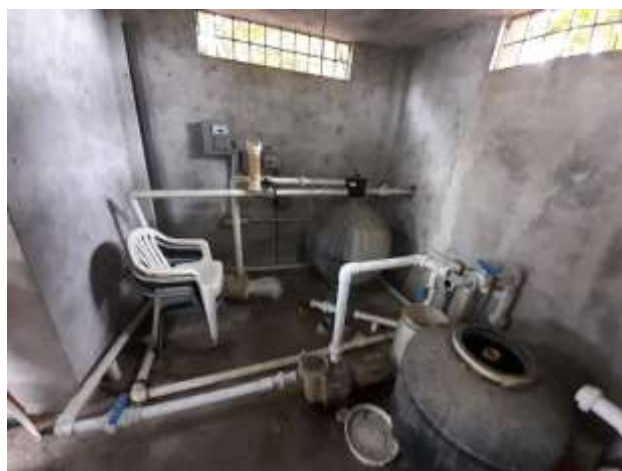
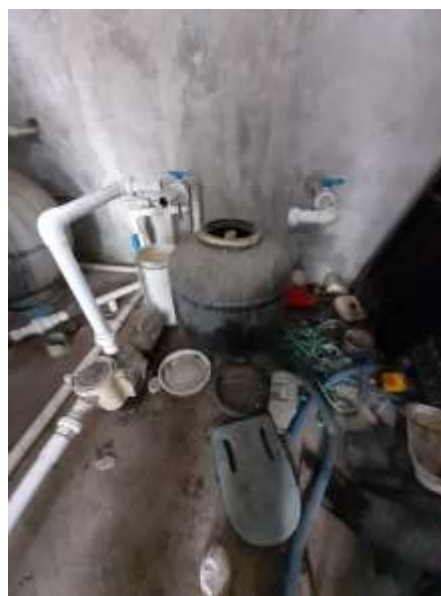
Estado Actual del Sistema de Bombeo de la Piscina.

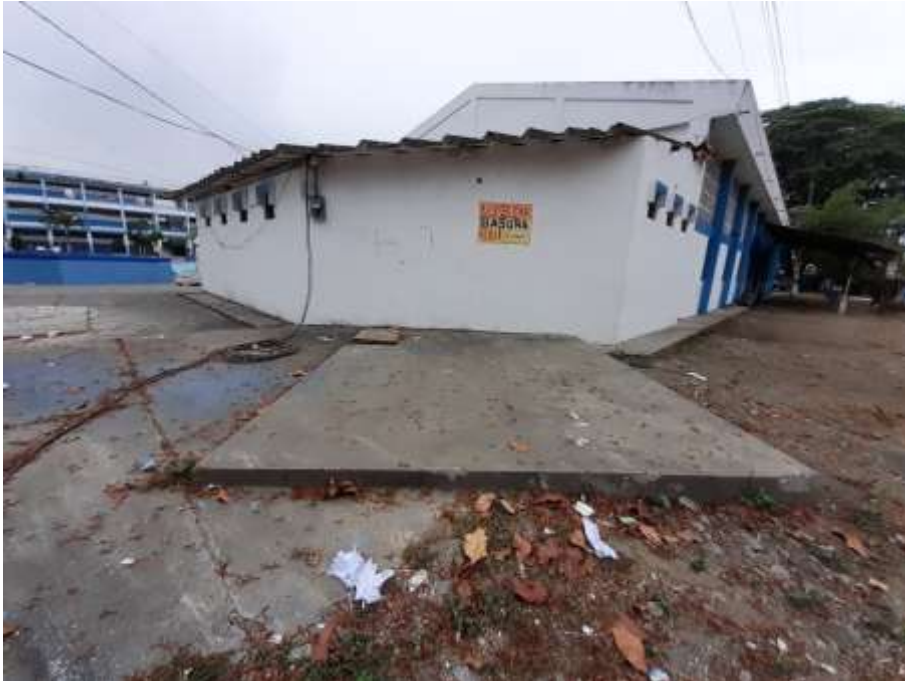
Actualmente estos baños no están siendo utilizados y cumplen la función de Bodega. Además cuentan con una cisterna de Hormigón Armado, la misma que actualmente no es abastecida de agua por ninguno de los dos sistemas de alimentación, con la que cuenta esta Unidad Educativa.

Cisterna de los Baños del Auditorio

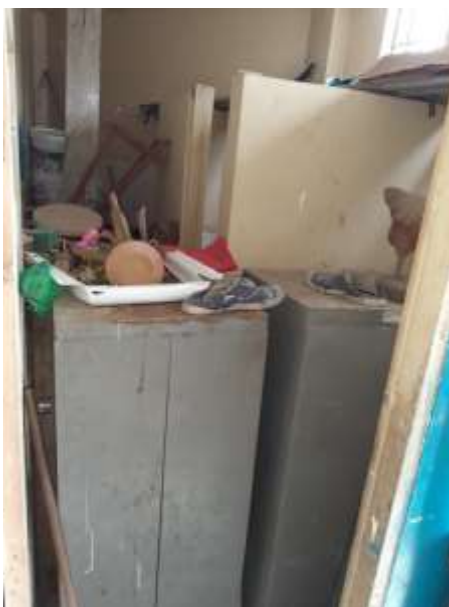
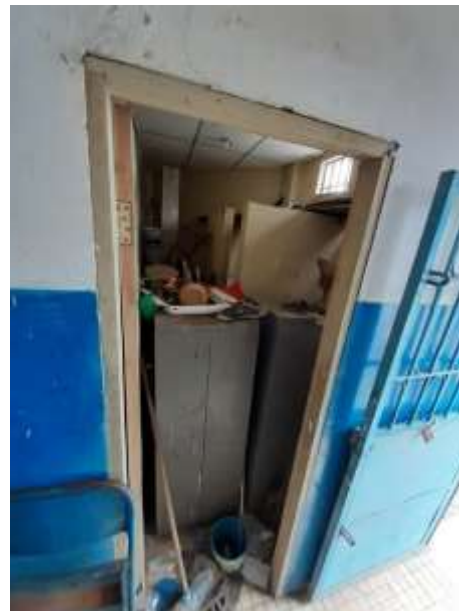
Estado actual de los baños del Auditorio.

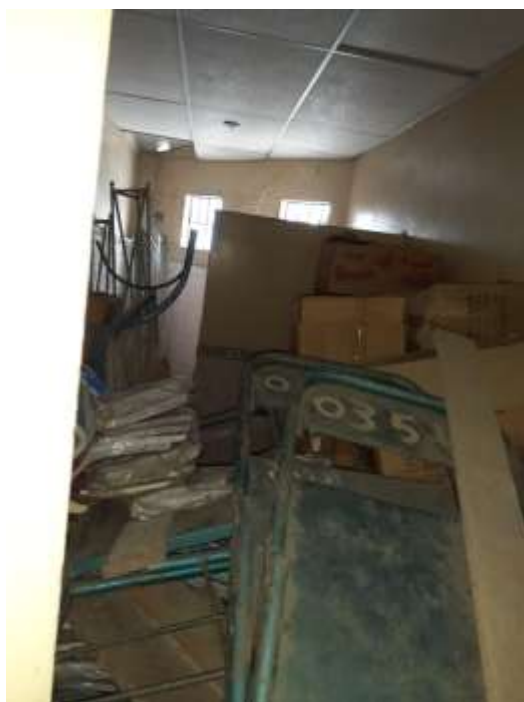
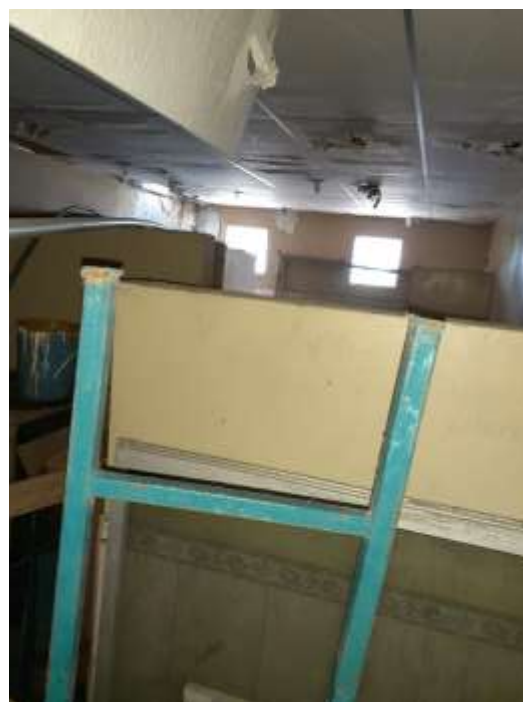
Estado actual de los baños del Auditorio.

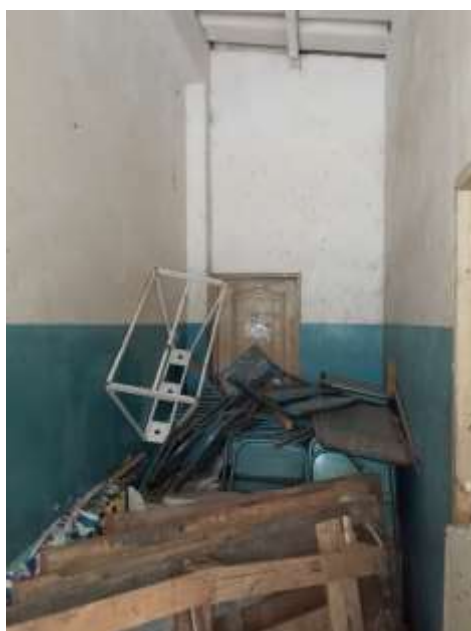
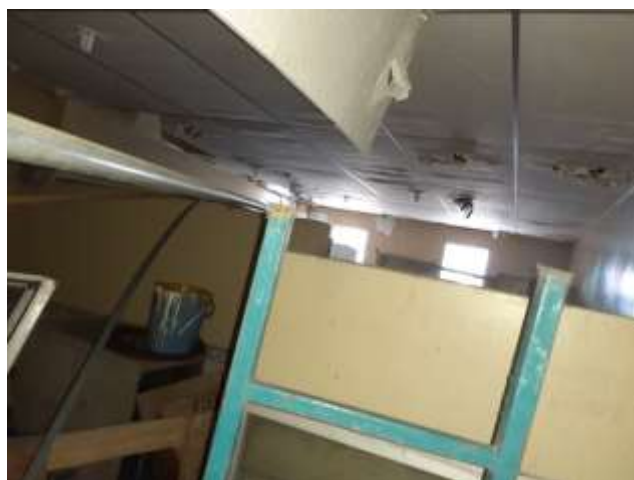
Estado actual de los baños del Auditorio.

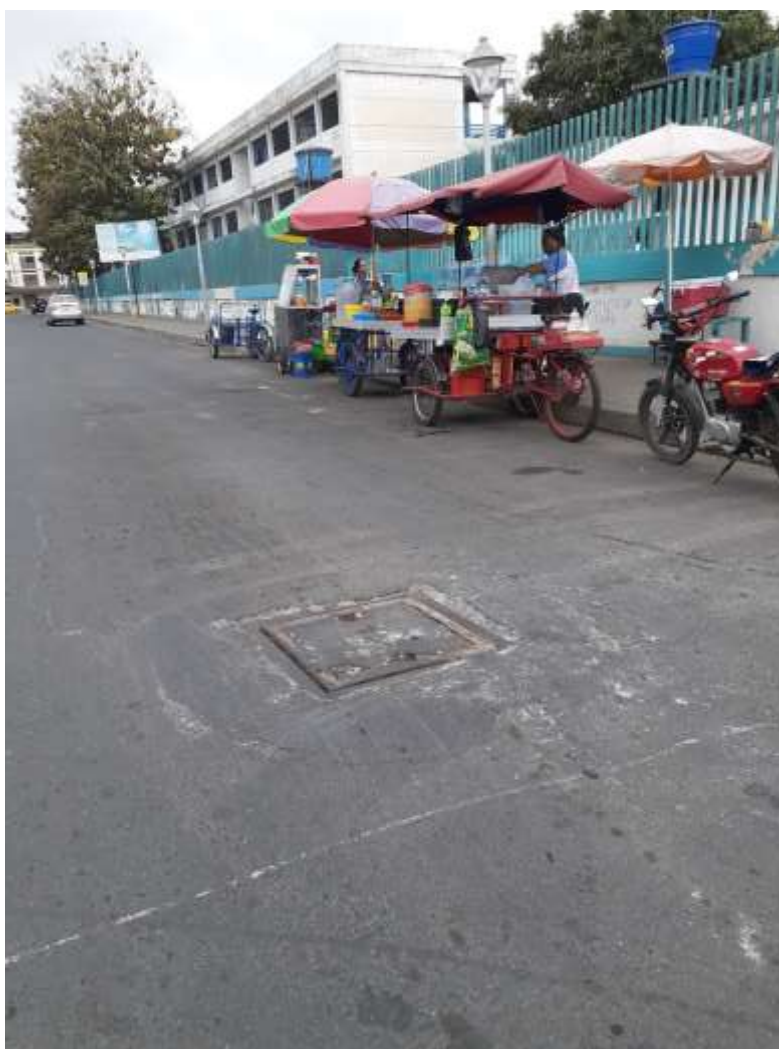
Cámara existente de AA.SS. ubicada en la Av. Centenario (Argentina) y la Calle Ecuador

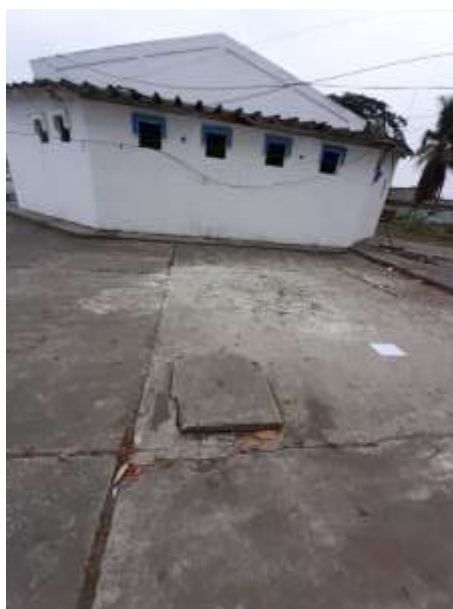
2.2.- Red interna que descargan las aguas servidas a los pozos sépticos o batería sanitarias que en la actualidad se encuentran colapsados.

Pozo Séptico de Salón de Auditorio

Las redes corresponden a la descarga de cada bloque las cuales se encuentran separadas las mas antiguos descargan a las baterías sanitarias o pozos sépticos, los cuales deben ser eliminados. Debido a su ejecución por autogestión han sido realizadas en diferentes épocas y con descargas más recientes se utilizó tubería D= 160mm de PVC, que descargan a la red pública existente del sector.

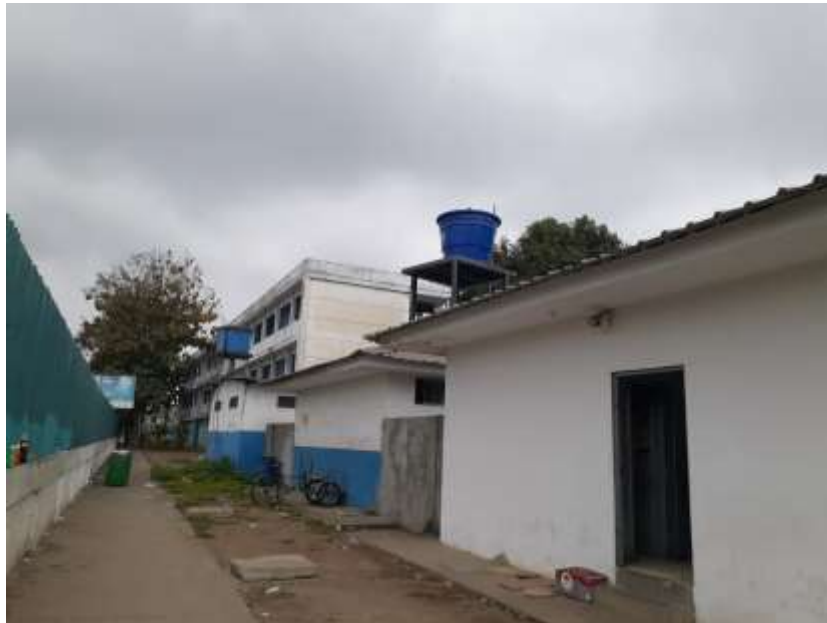
Están localizadas en la periferia de los bloques, instaladas con tubería D= 110mm, las cajas están construidas de hormigón simple, sus tapas se encuentran en mal estado y requieren su mantenimiento correctivo.

Cajas de Revisión para el Sistema de AA.SS.
