REPONTENCIACION DE LA UNIDAD EDUCATIVA ESTANDARIZADA DEL MILENIO

CIUDAD DE MILAGRO

DIAGNÓSTICO CIVIL HIDROSANITARIO

REPONTENCIACION DE LA UNIDAD EDUCATIVA COLEGIO JOSE VELASCO IBARRA

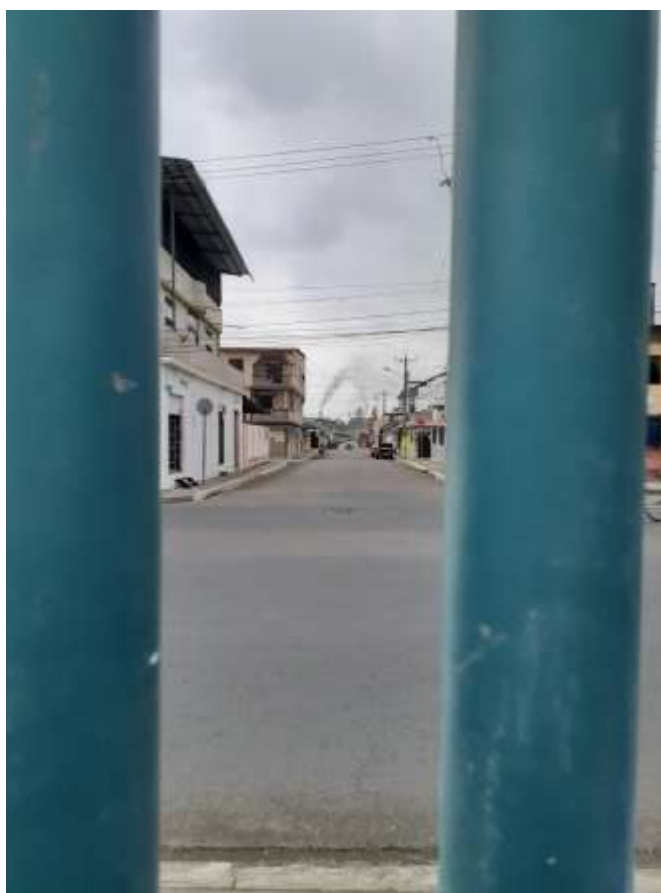
La conducción de aguas lluvias se hacen mediante canales abiertos, lo cual se justifica debido a las características climáticas de la ciudad, con temporadas de lluvia intensa, los canales derivan a la red pública de alcantarillado pluvial, que es insuficiente en caso de grandes lluvias, como se indica en los planos adjuntos.

Cámara existente de AA.LL. ubicada en la Av. Centenario (Argentina) y la Calle México

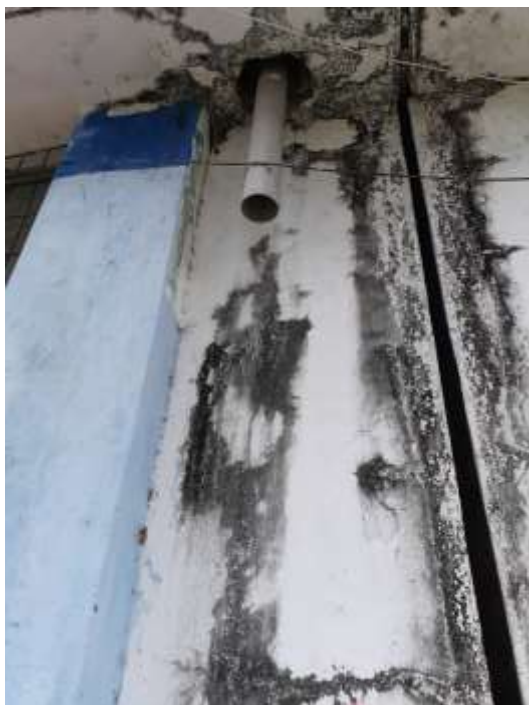
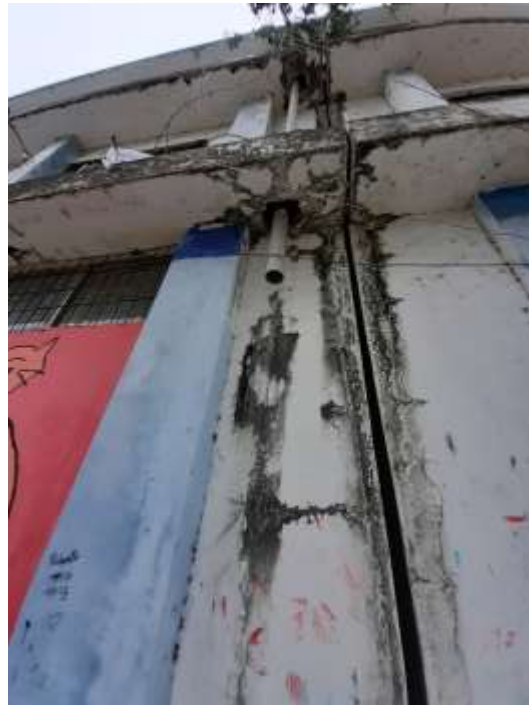
Bajantes existentes con Tubería PVC de 4".

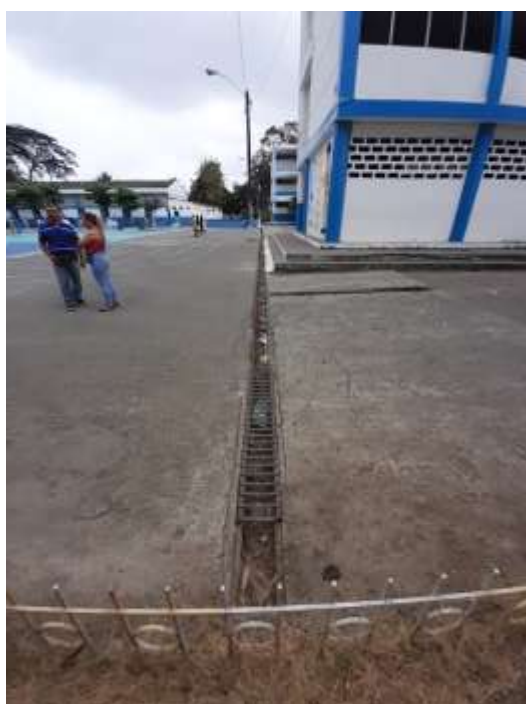
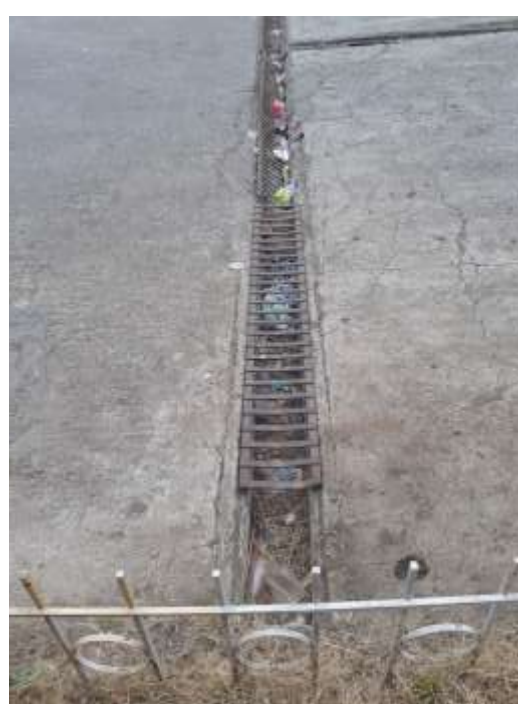
Canal de Hormigón Simple con rejillas metálica.

En la planta baja se utilizan canales descubiertos de hormigón simple cubiertos por rejillas metálicas de hierro, Igualmente en mal estado, en la mayoría de casos se evidencia falta de mantenimiento

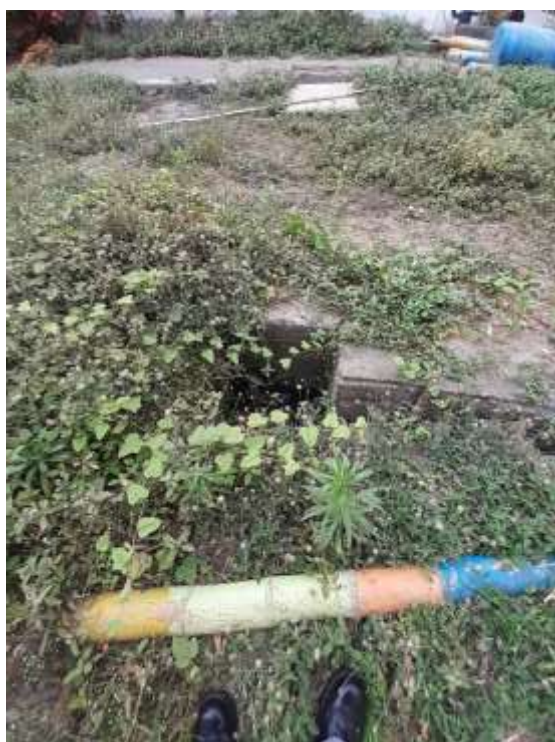
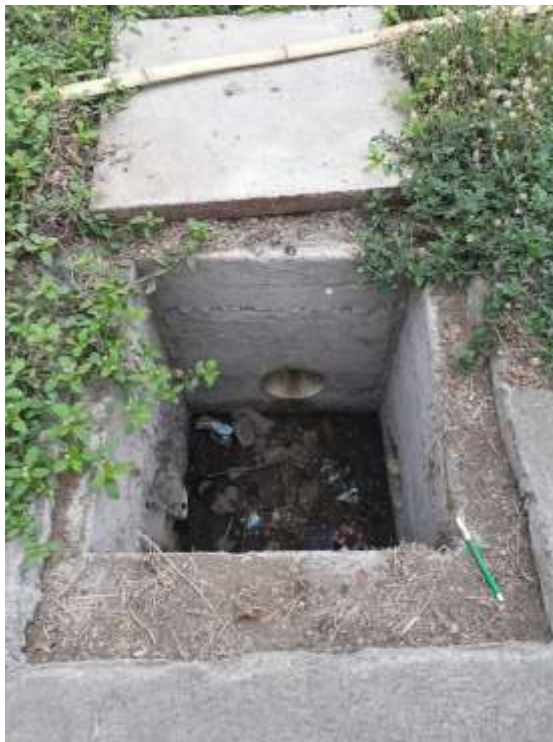
Cajas de Revisión existente para Aguas Lluvias.
