FICHA DE DIAGNOSTICO DEL ESTADO ACTUAL DE LAS CANCHAS

UNIDAD EDUCATIVA 23 DE JUNIO

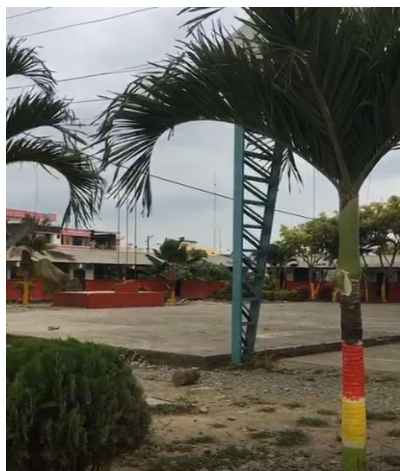
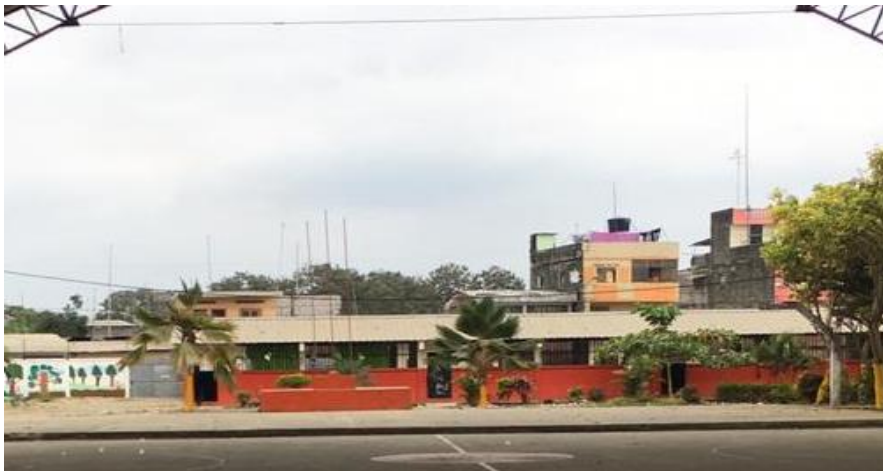
BLOQUE CH01

PISO presenta fisuras profundas

Carece de bordes de seguridad, dimensiones aleatorias, sin planificación

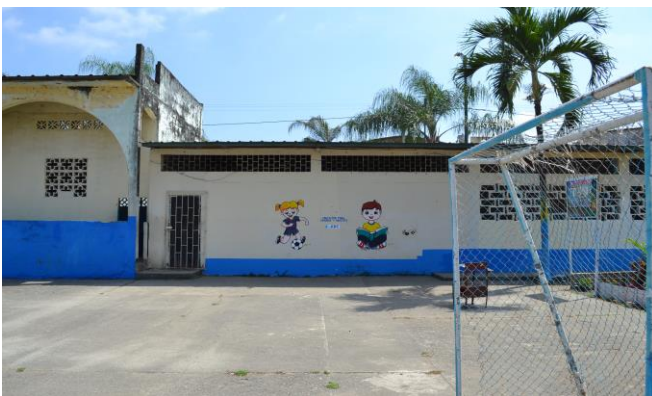
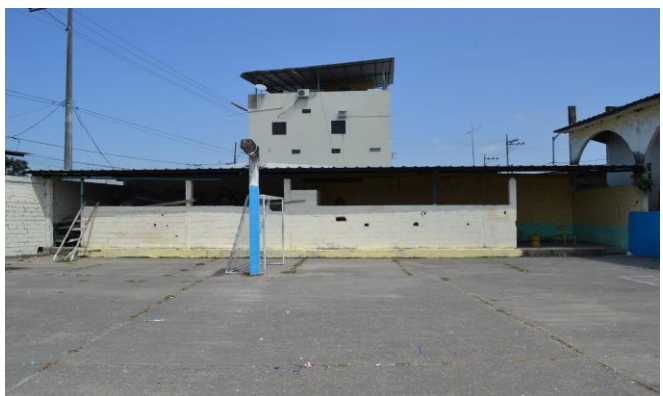
BLOQUE CH02

PISO presenta fisuras, falta de señalización

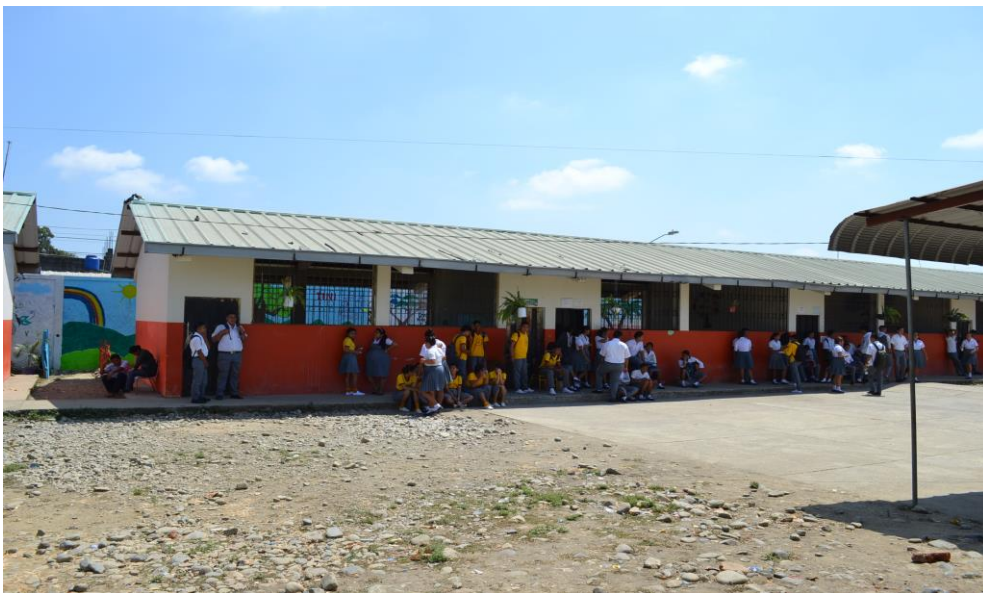
BLOQUE AE01

PISO Difícil de caminar

No cumple con parámetros básicos para la circulación universal

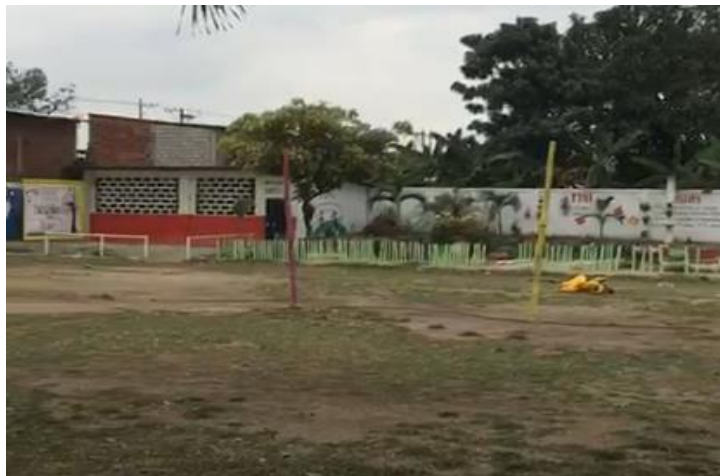
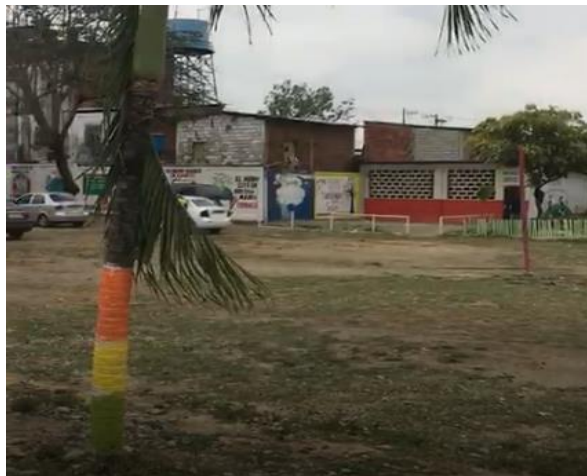
BLOQUE AE02

PISO Difícil de caminar

OBSERVACIONES No cumple con parámetros básicos para la circulación universal

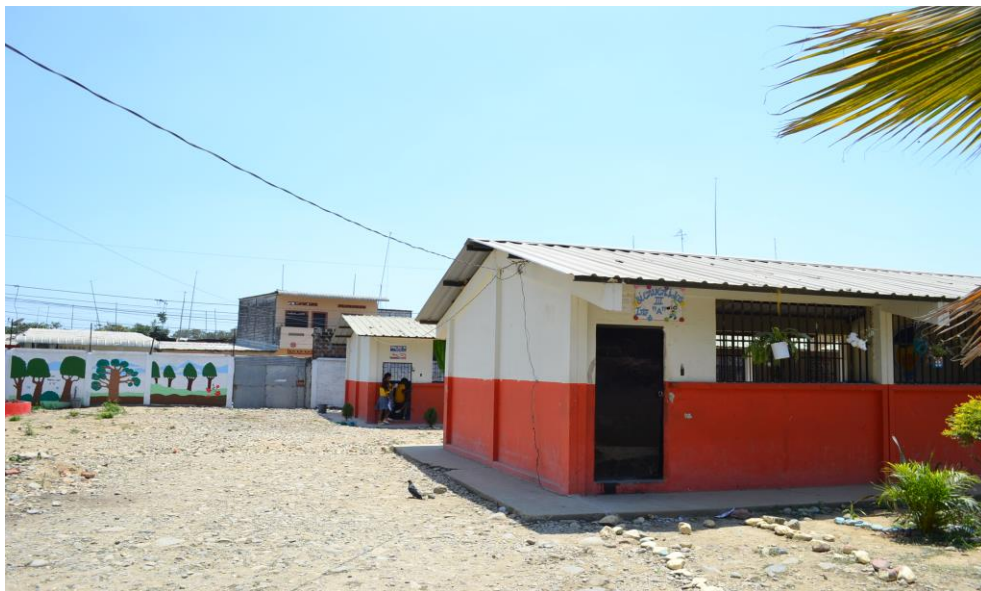
BLOQUE AE03

PISO Difícil de caminar

No cumple con parámetros básicos para la circulación universal

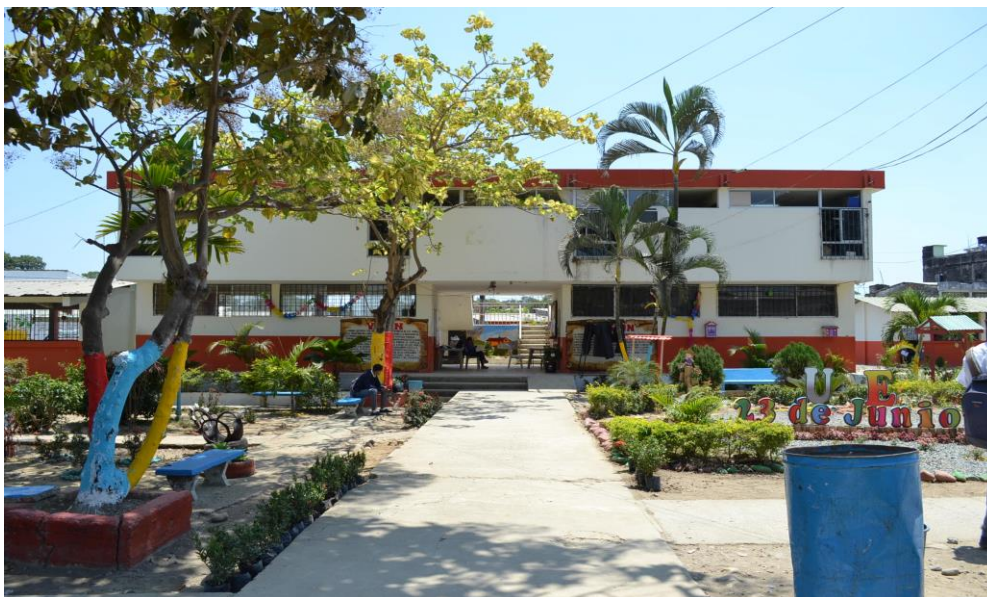
BLOQUE AE04

PISO no existen caminerías óptimas

No cumple con parámetros básicos para la circulación universal

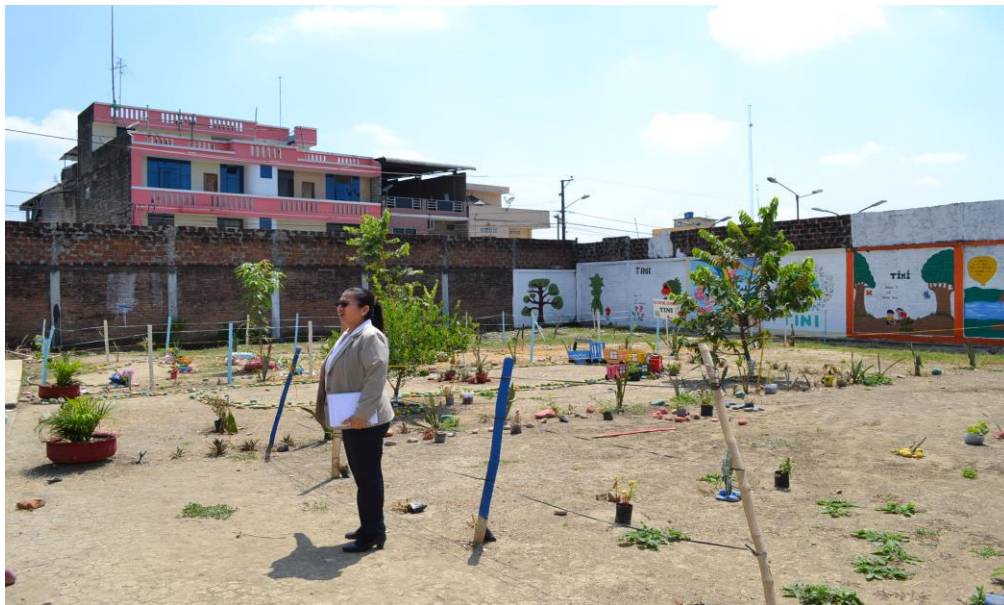
BLOQUE AE05

PISO no existen caminerías óptimas

No cumple con parámetros básicos para la circulación universal

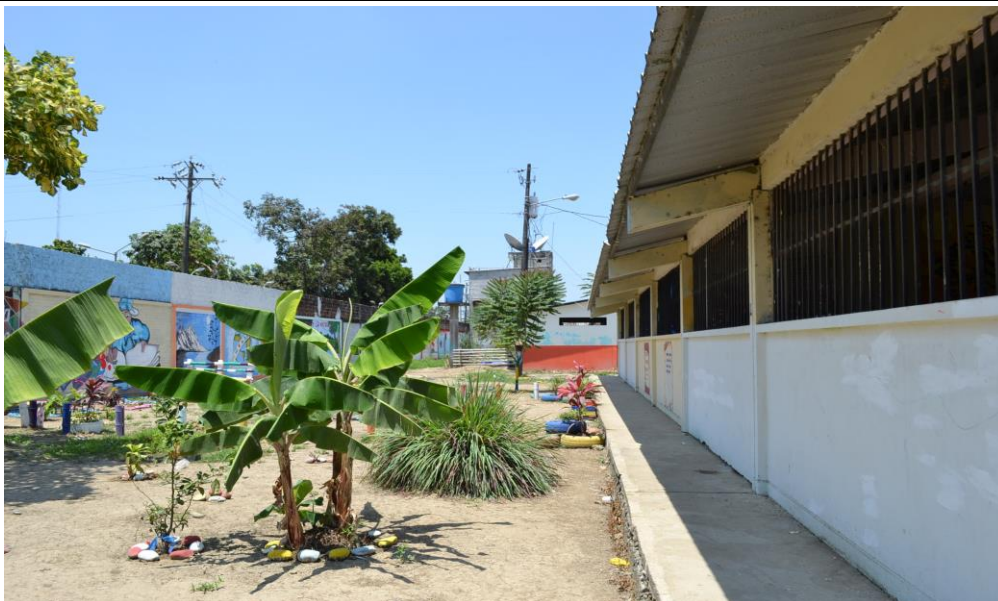
No cumple con parámetros básicos para la circulación universal

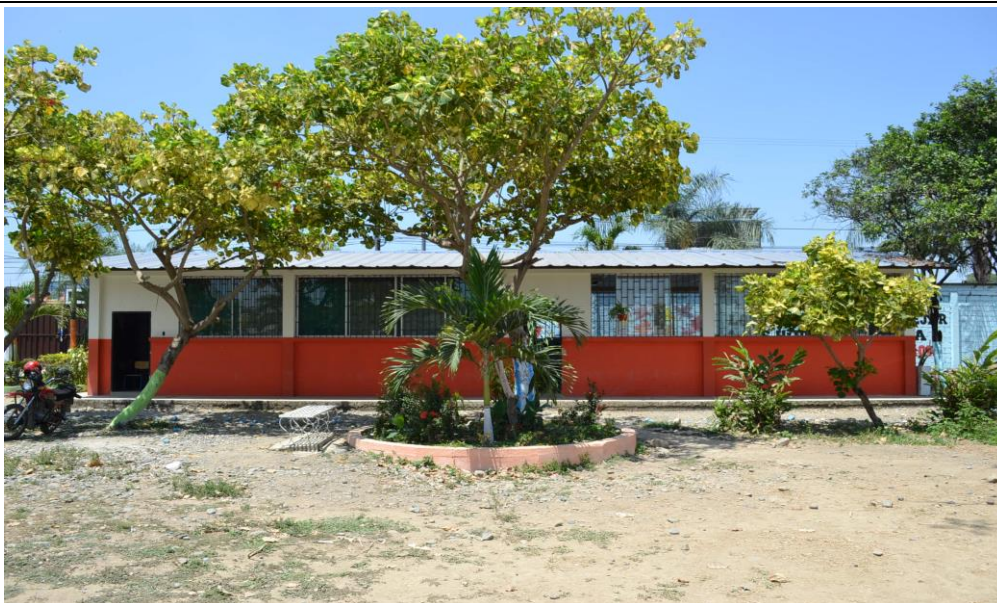
BLOQUE AE07

PISO no existen caminerías óptimas

No cumple con parámetros básicos para la circulación universal
