FICHA DE DIAGNOSTICO DEL ESTADO ACTUAL DE EDIFICACIONES

UNIDAD EDUCATIVA 23 DE JUNIO

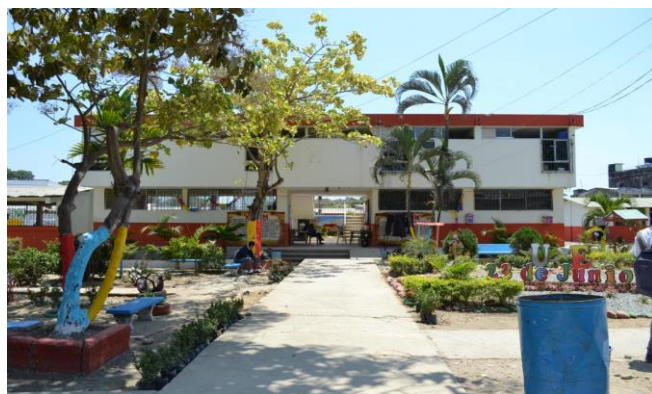
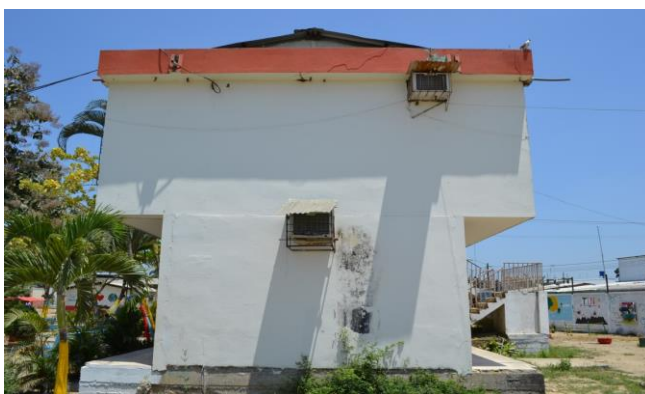
BLOQUE A01

PISO presenta fisuras

ESTRUCTURA dimensiones por debajo del mínimo (30cm)

CUBIERTA filtraciones de agua lluvia

OBSERVACIONES El área de este bloque no cumple con el área para la cantidad de estudiantes, esta mal orientado, mal iluminado y dado que su construcción es de hace más de 50 años no cumple con normas constructivas y de habitabilidad

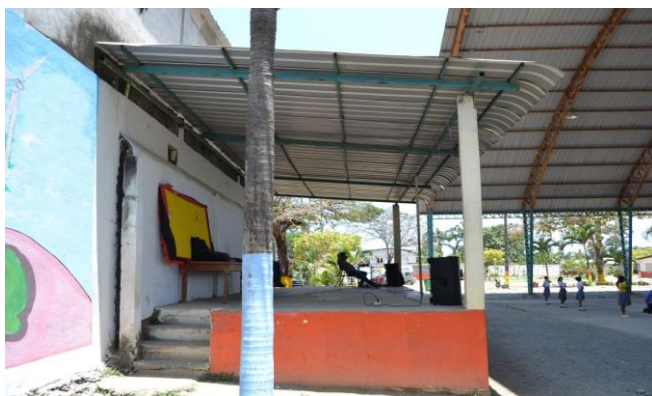
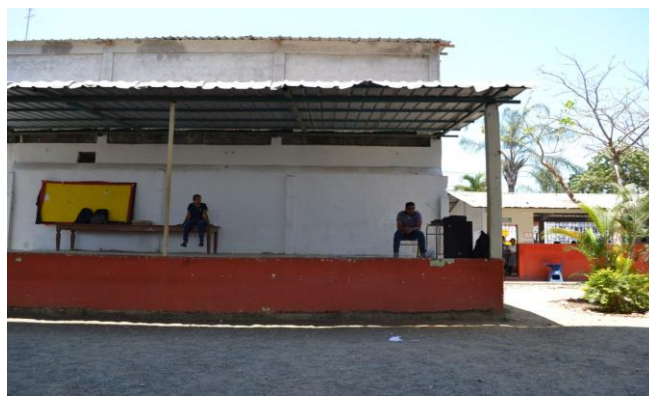
BLOQUE A02

PISO precario, deteriorado

ESTRUCTURA improvisada, desgaste por corrosión

CUBIERTA Presenta deformaciones en los extremos

OBSERVACIONES El área de este bloque no cumple con el área para la cantidad de estudiantes, esta mal orientado, mal iluminado y dado que su construcción es de hace más de 50 años no cumple con normas constructivas y de habitabilidad

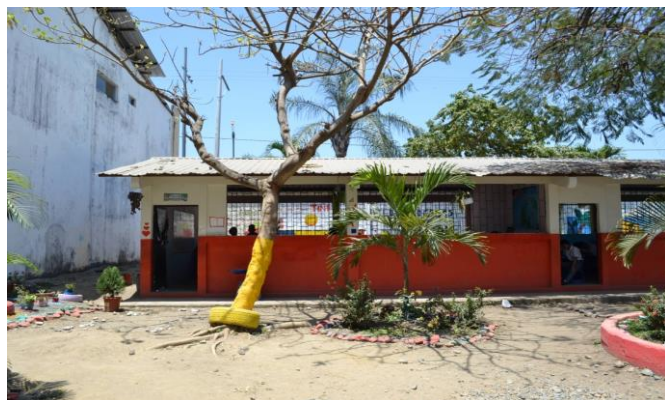
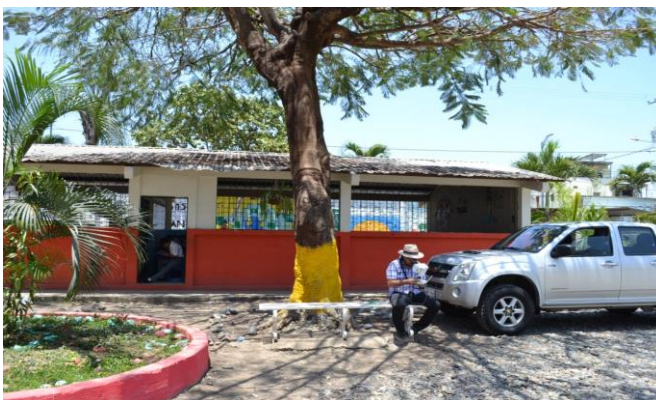
BLOQUE E01

PISO presenta fisuras leves

ESTRUCTURA dimensiones por debajo del mínimo (30cm)

CUBIERTA presenta filtraciones

OBSERVACIONES El área de este bloque no cumple con el área para la cantidad de estudiantes, esta mal orientado, mal iluminado y dado que su construcción es de hace más de 50 años no cumple con normas constructivas y de habitabilidad

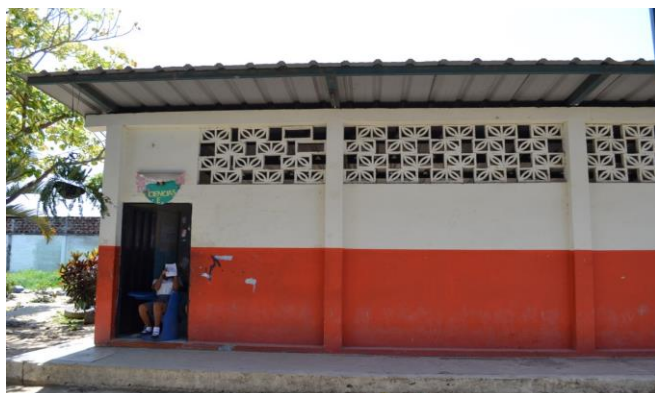
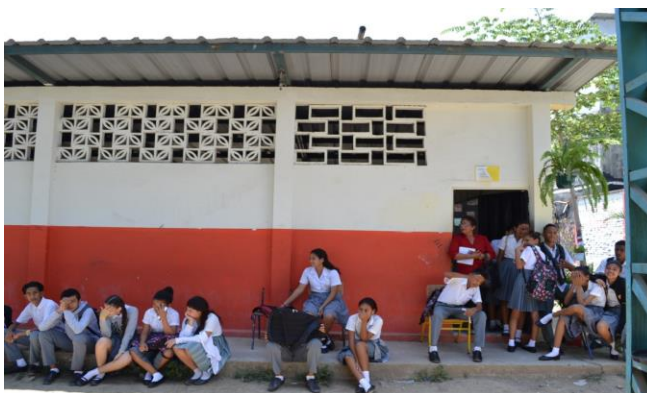
BLOQUE E02

PISO presenta fisuras leves

ESTRUCTURA dimensiones por debajo del mínimo (30cm)

VENTANAS no tiene vidrio en las ventanas

CUBIERTA presenta filtraciones

OBSERVACIONES El área de este bloque no cumple con el área para la cantidad de estudiantes, esta mal orientado, mal iluminado y dado que su construcción es de hace más de 50 años no cumple con normas constructivas y de habitabilidad

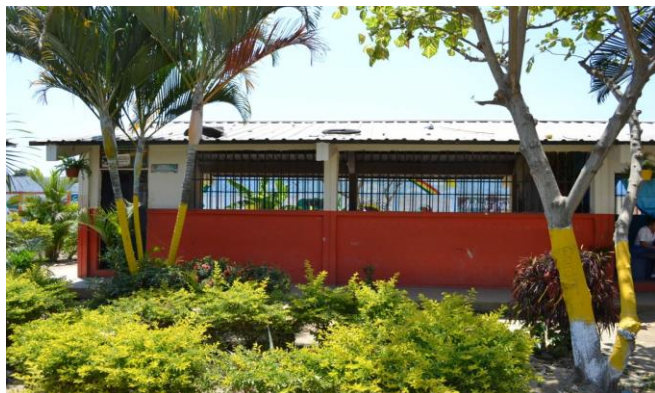
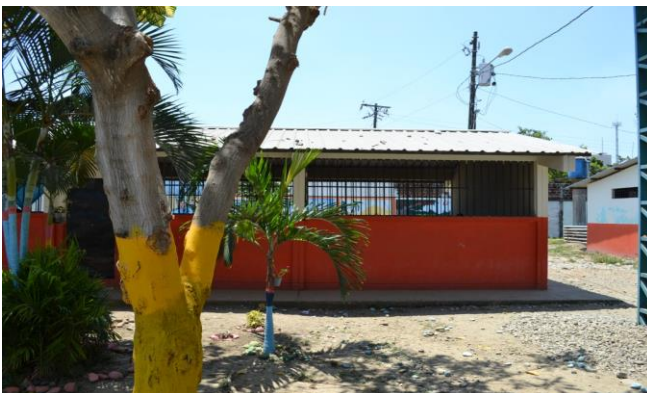
BLOQUE E03

PISO presenta fisuras leves

ESTRUCTURA dimensiones por debajo del mínimo (30cm)

VENTANAS Sin virio

MAMPOSTERÍA cuarteado

CUBIERTA provoca que el ambiente se caliente

OBSERVACIONES El área de este bloque no cumple con el área para la cantidad de estudiantes, esta mal orientado, mal iluminado y dado que su construcción es de hace más de 50 años no cumple con normas constructivas y de habitabilidad

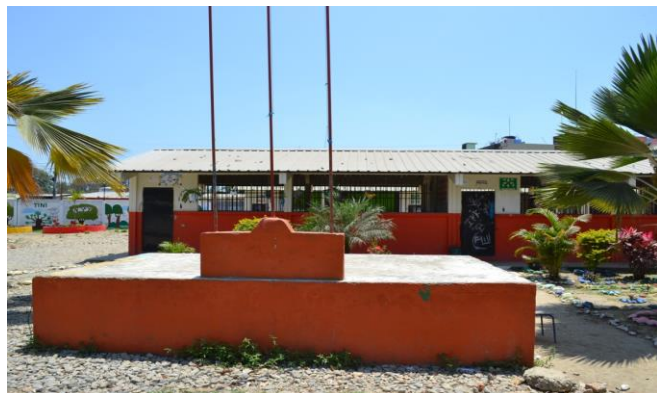
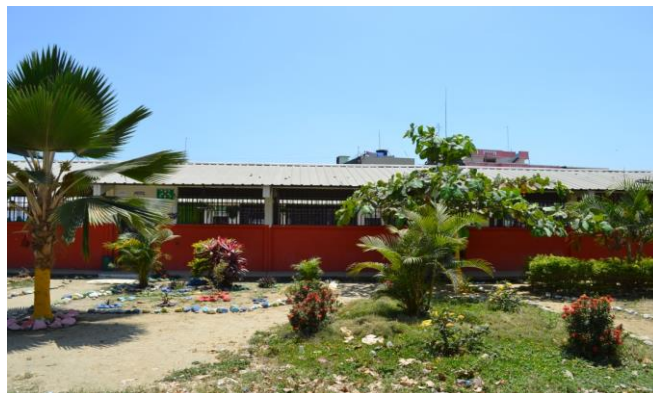
BLOQUE E04

PISO presenta fisuras leves

ESTRUCTURA dimensiones por debajo del mínimo (30cm)

VENTANAS carece de protección solar

CUBIERTA provoca que el ambiente se caliente

El área de este bloque no cumple con el área para la cantidad de estudiantes, esta mal orientado, mal iluminado y dado que su construcción es de hace más de 50 años no cumple con normas constructivas y de habitabilidad

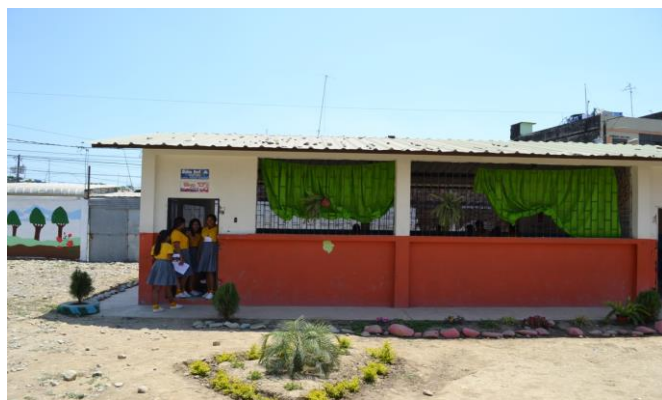
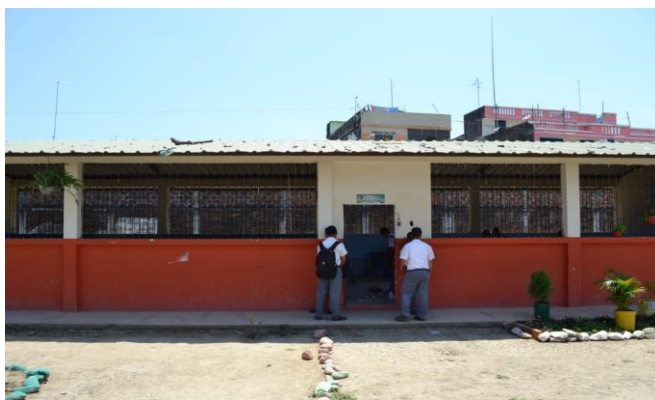
BLOQUE E05

PISO presenta fisuras leves

ESTRUCTURA dimensiones por debajo del mínimo (30cm)

VENTANAS carece de protección solar - sin vidrio

MAMPOSTERÍA desgastada - precaria

CUBIERTA provoca que el ambiente se caliente

OBSERVACIONES El área de este bloque no cumple con el área para la cantidad de estudiantes, esta mal orientado, mal iluminado y dado que su construcción es de hace más de 50 años no cumple con normas constructivas y de habitabilidad

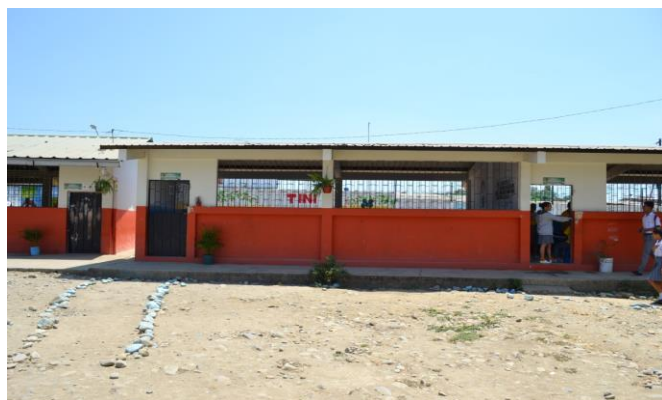
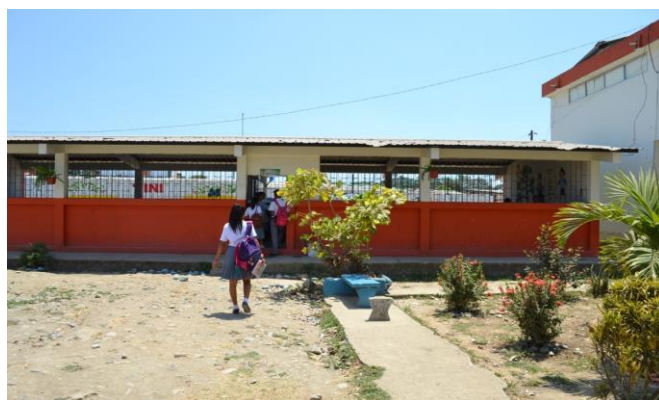
BLOQUE E06

PISO presenta fisuras leves

ESTRUCTURA dimensiones por debajo del mínimo (30cm)

VENTANAS carece de protección solar - sin vidrio

MAMPOSTERÍA desgastada

CUBIERTA provoca que el ambiente se caliente

El área de este bloque no cumple con el área para la cantidad de estudiantes, esta mal orientado, mal iluminado y dado que su construcción es de hace más de 50 años no cumple con normas constructivas y de habitabilidad

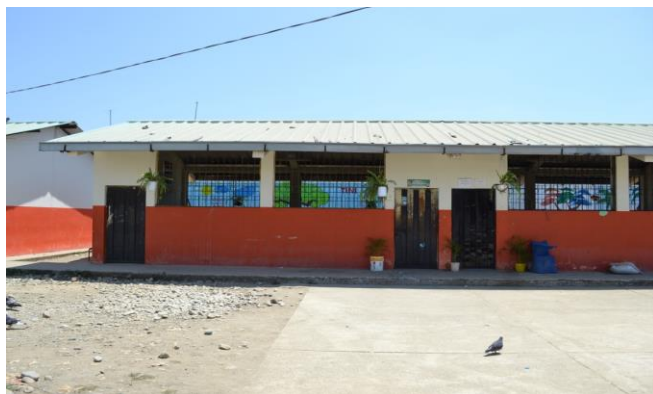
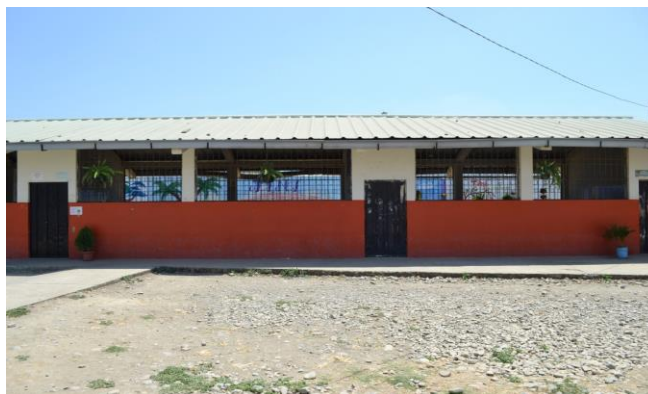
BLOQUE E07

PISO se encontraron badosas rotas - deterioradas

ESTRUCTURA dimensiones por debajo del mínimo (30cm)

VENTANAS carece de protección solar - sin vidrio

MAMPOSTERÍA desgastada

CUBIERTA provoca que el ambiente se caliente

OBSERVACIONES El área de este bloque no cumple con el área para la cantidad de estudiantes, esta mal orientado, mal iluminado y dado que su construcción es de hace más de 50 años no cumple con normas constructivas y de habitabilidad

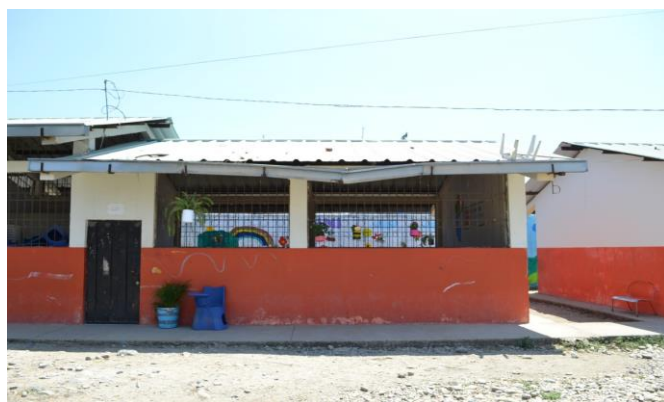
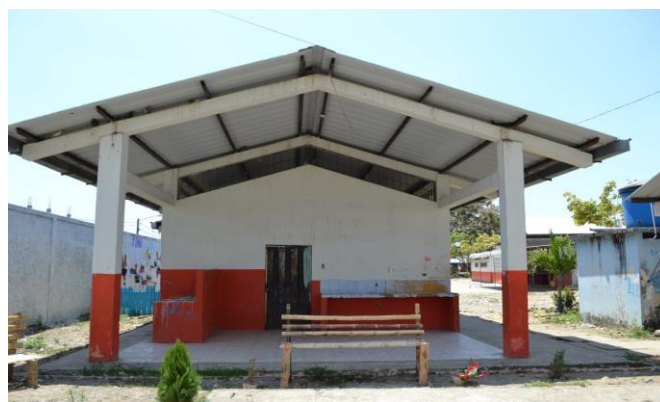
BLOQUE E08

PISO presenta fisuras

ESTRUCTURA dimensiones por debajo del mínimo (30cm)

VENTANAS carece de protección solar - sin vidrio

MAMPOSTERÍA desgastada

CUBIERTA provoca que el ambiente se caliente

El área de este bloque no cumple con el área para la cantidad de estudiantes, esta mal orientado, mal iluminado y dado que su construcción es de hace más de 50 años no cumple con normas constructivas y de habitabilidad

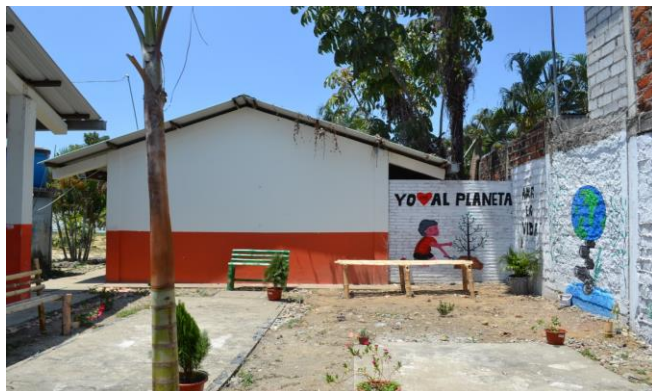
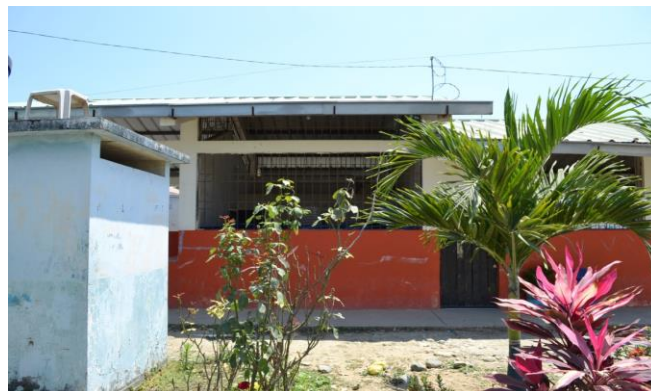
BLOQUE S01

PISO Precario

ESTRUCTURA dimensiones por debajo del mínimo (30cm)

MAMPOSTERÍA cuarteada

CUBIERTA presenta fisuras

El área de este bloque no cumple con el área para la cantidad de estudiantes, esta mal orientado, mal iluminado y dado que su construcción es de hace más de 50 años no cumple con normas constructivas y de habitabilidad

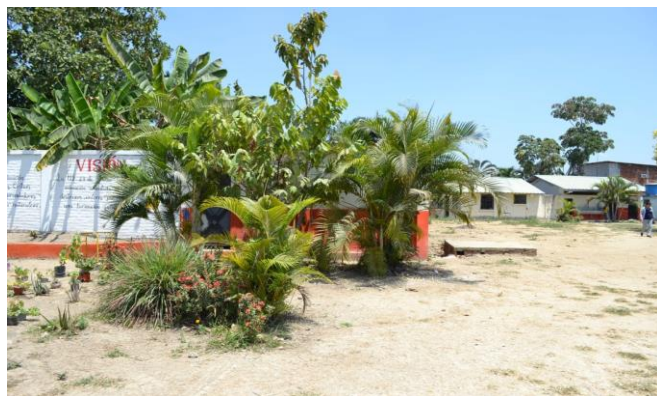
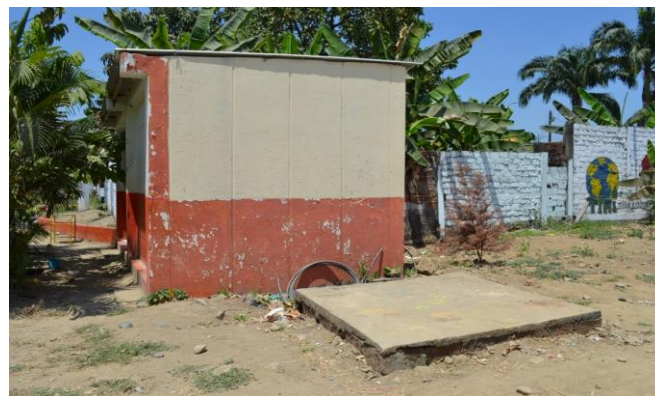
BLOQUE 502

PISO Precario

ESTRUCTURA dimensiones por debajo del mínimo (30cm)

MAMPOSTERÍA cuarteada

CUBIERTA presenta fisuras

El área de este bloque no cumple con el área para la cantidad de estudiantes, esta mal orientado, mal iluminado y dado que su construcción es de hace más de 50 años no cumple con normas constructivas y de habitabilidad

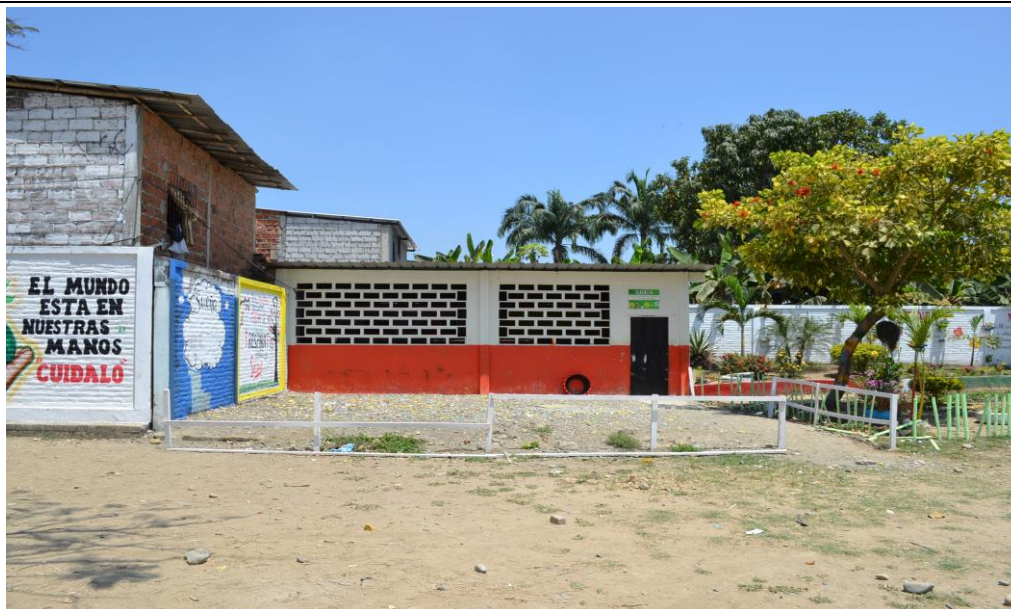
BLOQUE E10

PISO Con fisuras, desgastado

ESTRUCTURA dimensiones por debajo del mínimo (30cm)

VENTANAS Orientación incorrecta por asoleamiento directo

CUBIERTA No ayuda a mantener una temperatura optima

OBSERVACIONES El área de este bloque no cumple con el área para la cantidad de estudiantes, esta mal orientado, mal iluminado y dado que su construcción es de hace más de 50 años no cumple con normas constructivas y de habitabilidad

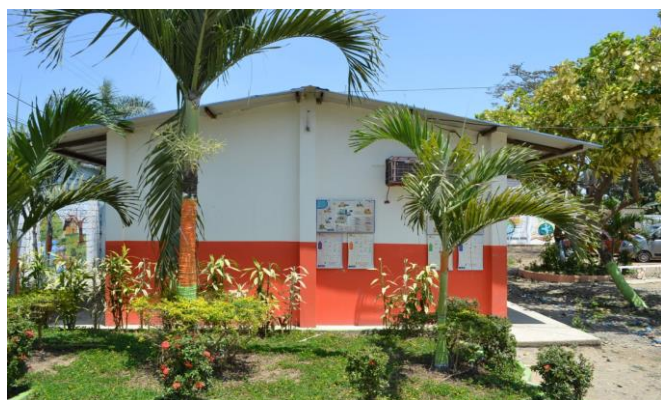
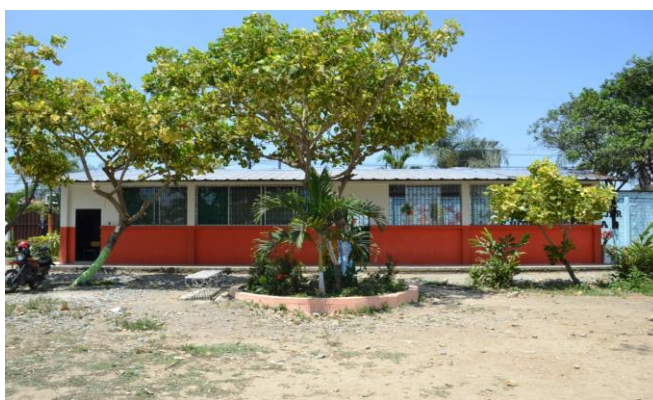
BLOQUE E11

PISO presenta fisuras leves

ESTRUCTURA dimensiones por debajo del mínimo (30cm)

VENTANAS algunas ventanas están sin vidrio

CUBIERTA presenta filtraciones

OBSERVACIONES El área de este bloque no cumple con el área para la cantidad de estudiantes, esta mal orientado, mal iluminado y dado que su construcción es de hace más de 50 años no cumple con normas constructivas y de habitabilidad

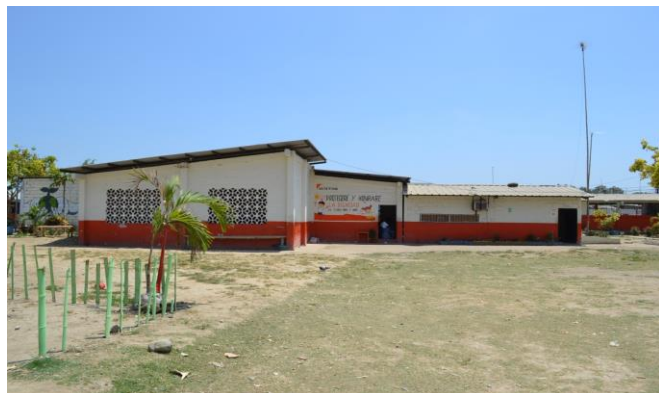
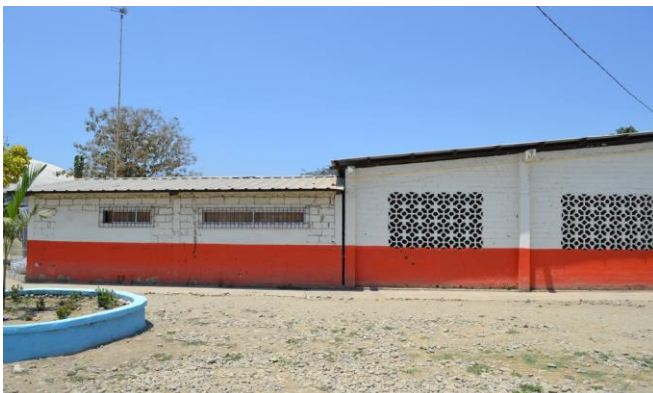
BLOQUE E12

PISO presenta fisuras profundas-desgaste total

ESTRUCTURA dimensiones por debajo del mínimo (30cm)

VENTANAS precarias-improvisadas

MAMPOSTERÍA desgastado - precario

CUBIERTA presenta filtraciones - mal estado general

OBSERVACIONES El área de este bloque no cumple con el área para la cantidad de estudiantes, esta mal orientado, mal iluminado y dado que su construcción es de hace más de 50 años no cumple con normas constructivas y de habitabilidad

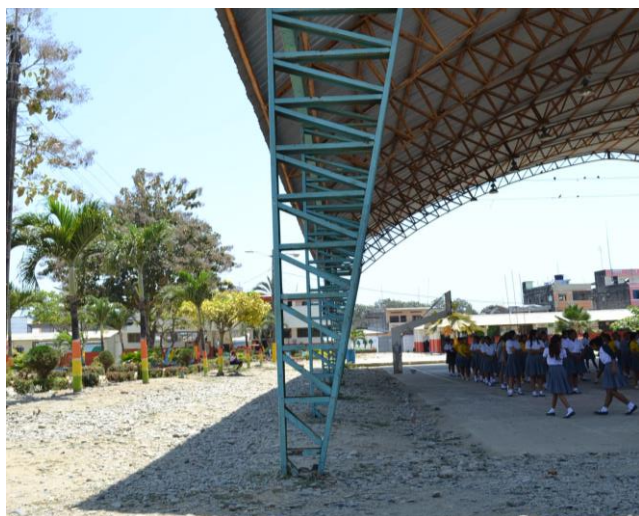
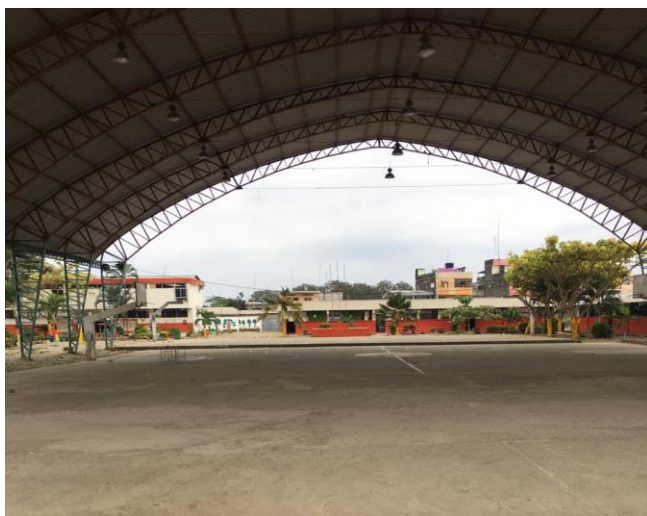
BLOQUE G01

PISO presenta fisuras profundas-desgaste parcial

ESTRUCTURA corrosión por exposición directa al suelo

CUBIERTA presenta filtraciones

OBSERVACIONES Se lo reubicará

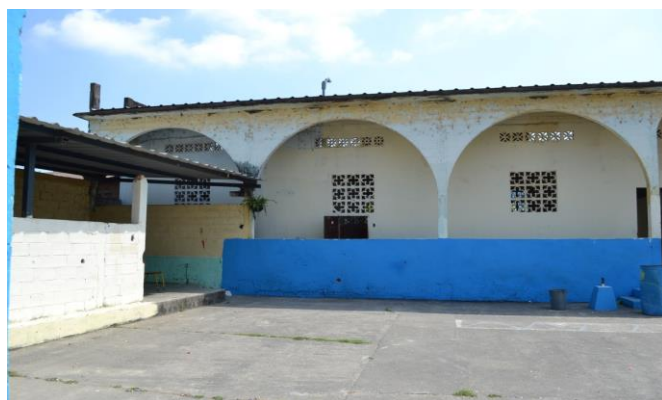
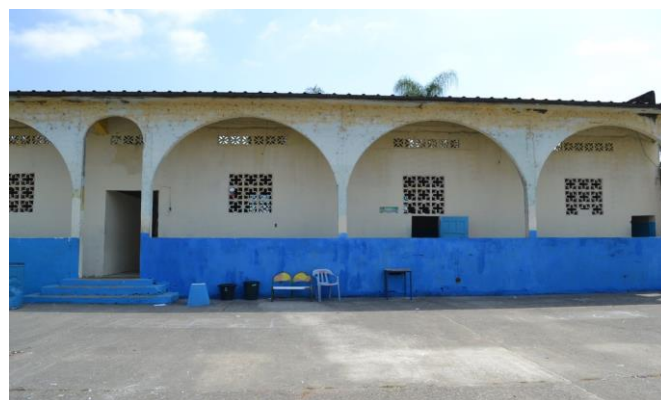
PISO	presenta fisuras profundas-desgaste parcial
ESTRUCTURA	muy esbelta para la altura que maneja
VENTANAS	N/A
MAMPOSTERÍA	Incompleta, no ayuda a la acustica de las aulas
COBIERTA	presenta filtraciones

El área de este bloque no cumple con el área para la cantidad de estudiantes, esta mal orientado, mal iluminado y dado que su construcción es de hace más de 50 años no cumple con normas constructivas y de habitabilidad

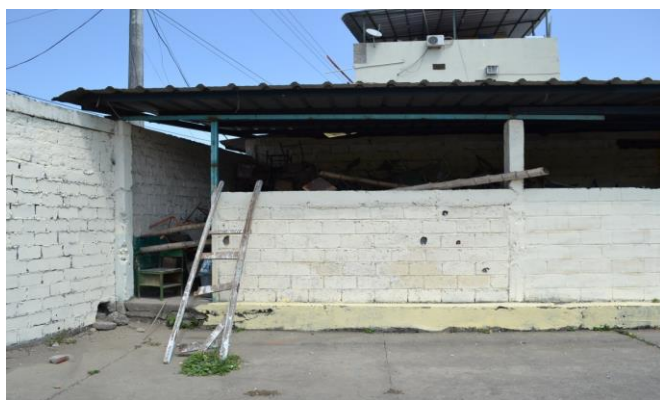
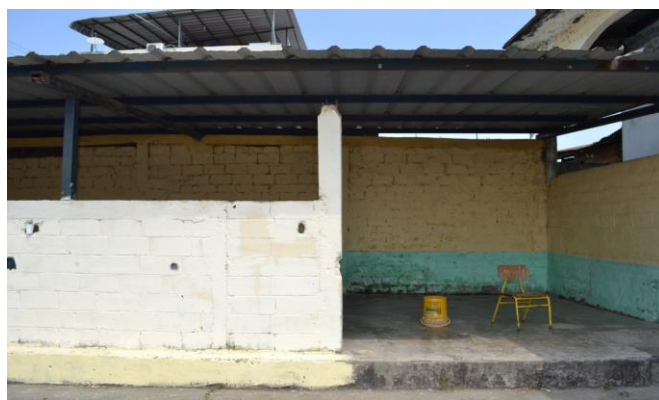
BLOQUE E14

PISO presenta fisuras profundas-desgaste parcial

ESTRUCTURA Precaria - improvisada

MAMPOSTERÍA Muy mal estado

CUBIERTA presenta filtraciones

OBSERVACIONES El área de este bloque no cumple con el área para la cantidad de estudiantes, esta mal orientado, mal iluminado y dado que su construcción es de hace más de 50 años no cumple con normas constructivas y de habitabilidad

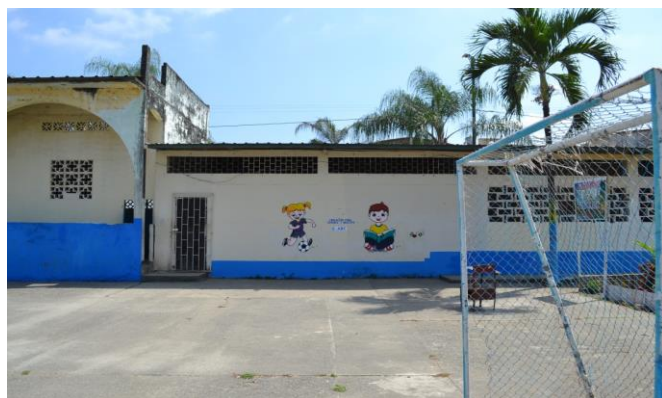
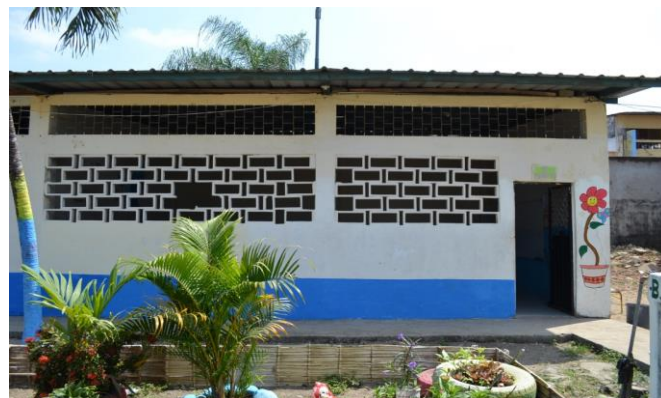
BLOQUE E15

PISO presenta desgaste parcial

ESTRUCTURA Precaria - improvisada

VENTANAS inadecuadas

MAMPOSTERÍA Muy mal estado

CUBIERTA presenta filtraciones

OBSERVACIONES El área de este bloque no cumple con el área para la cantidad de estudiantes, esta mal orientado, mal iluminado y dado que su construcción es de hace más de 50 años no cumple con normas constructivas y de habitabilidad

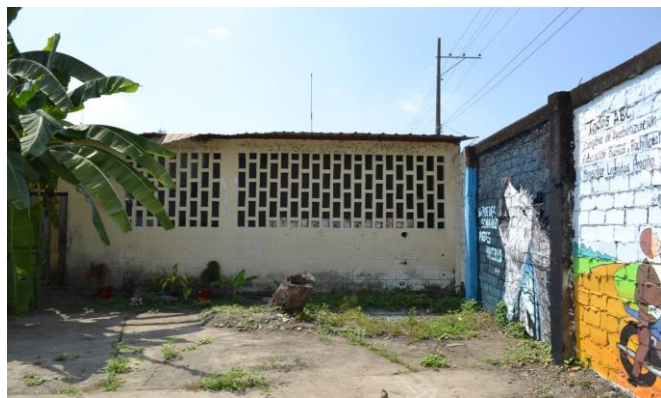
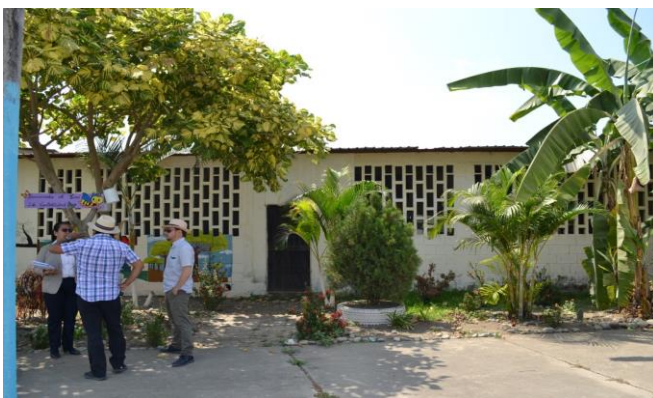
BLOQUE E16

PISO presenta desgaste parcial

ESTRUCTURA Precaria - improvisada

MAMPOSTERÍA Mal estado

CUBIERTA Presenta filtraciones

OBSERVACIONES El área de este bloque no cumple con el área para la cantidad de estudiantes, esta mal orientado, mal iluminado y dado que su construcción es de hace más de 50 años no cumple con normas cosntructivas y de habitabilidad. No es habitable
