FICHA DE DIAGNOSTICO DEL ESTADO ACTUAL DE EDIFICACIONES

UNIDAD EDUCATIVA 23 DE JUNIO

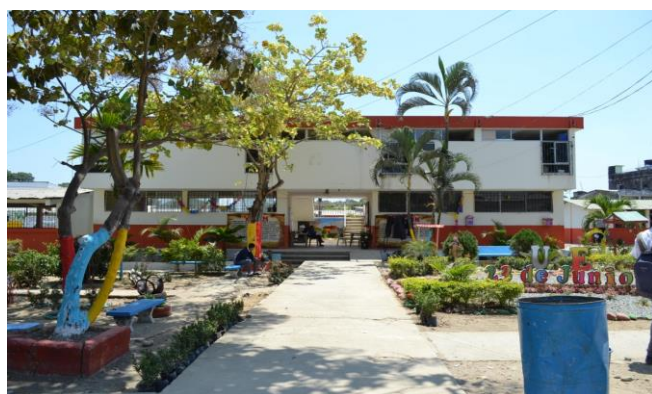
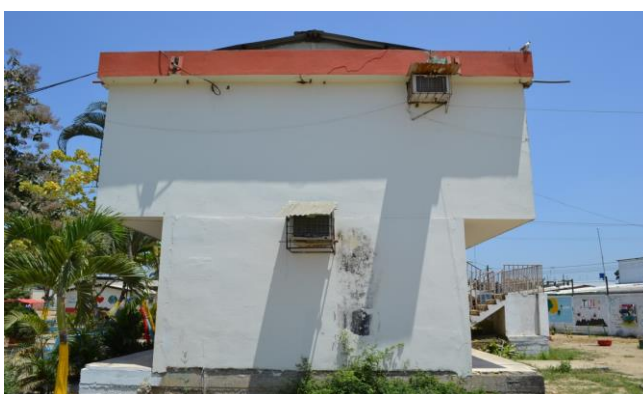
BLOQUE A01

PISO presenta fisuras

ESTRUCTURA dimensiones por debajo del mínimo (30cm)

CUBIERTA filtraciones de agua lluvia

OBSERVACIONES El área de este bloque no cumple con el área para la cantidad de estudiantes, esta mal orientado, mal iluminado y dado que su construcción es de hace más de 50 años no cumple con normas constructivas y de habitabilidad

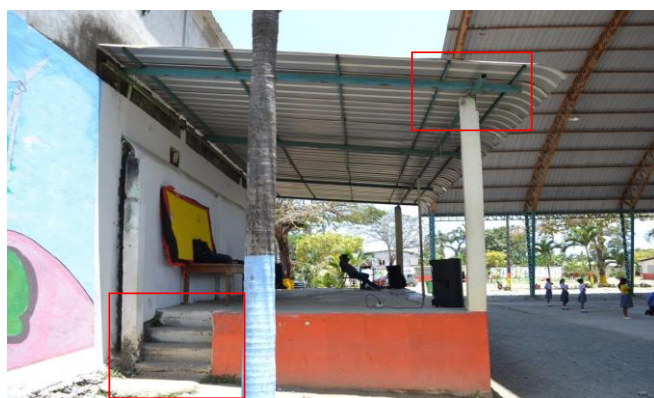
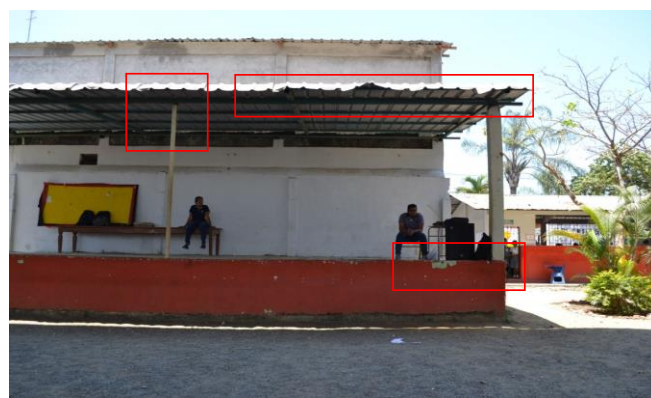
BLOQUE A02

PISO precario, deteriorado

ESTRUCTURA improvisada, desgaste por corrosión

CUBIERTA Presenta deformaciones en los extremos

OBSERVACIONES El área de este bloque no cumple con el área para la cantidad de estudiantes, esta mal orientado, mal iluminado y dado que su construcción es de hace más de 50 años no cumple con normas constructivas y de habitabilidad

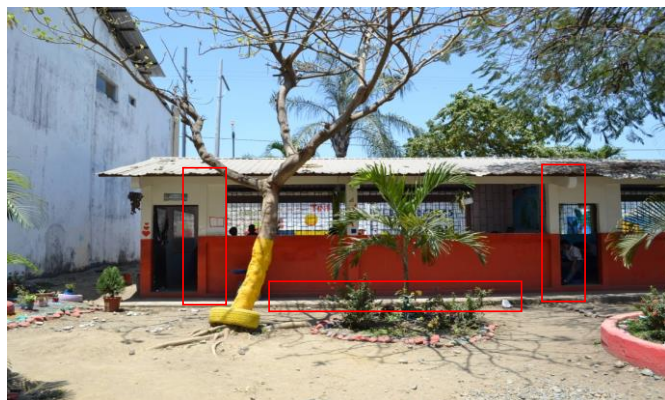
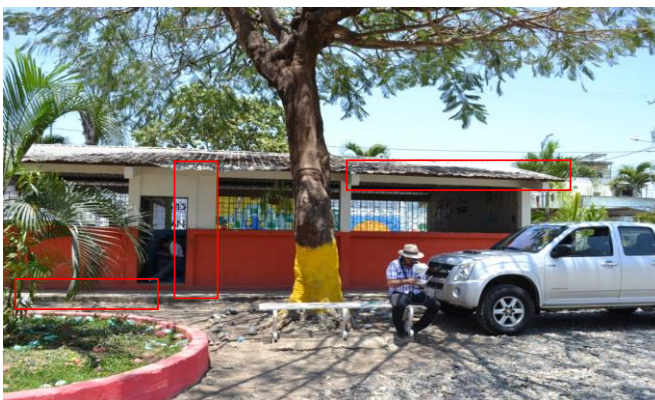
BLOQUE E01

PISO presenta fisuras leves

ESTRUCTURA dimensiones por debajo del mínimo (30cm)

CUBIERTA presenta filtraciones

OBSERVACIONES El área de este bloque no cumple con el área para la cantidad de estudiantes, esta mal orientado, mal iluminado y dado que su construcción es de hace más de 50 años no cumple con normas constructivas y de habitabilidad

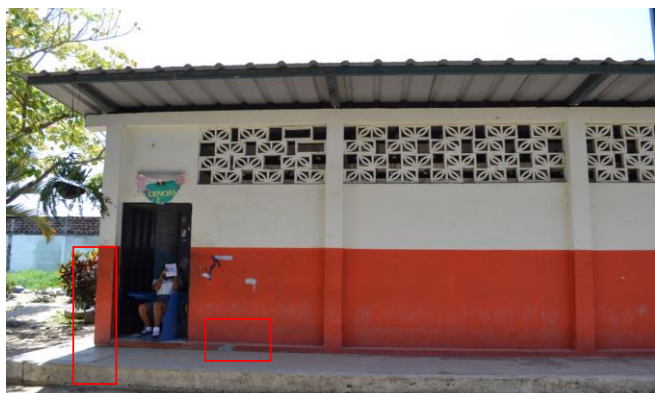
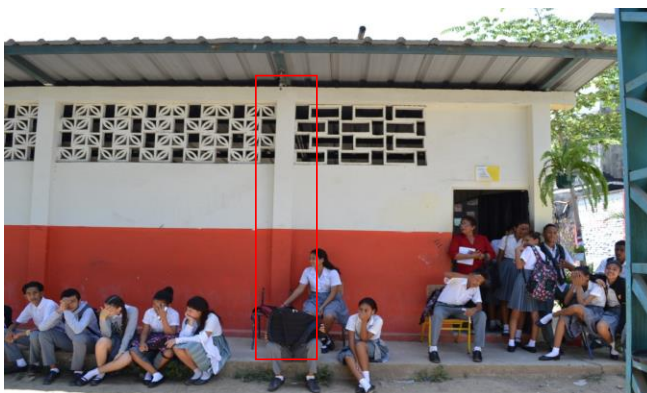
BLOQUE E02

PISO presenta fisuras leves

ESTRUCTURA dimensiones por debajo del mínimo (30cm)

VENTANAS no tiene vidrio en las ventanas

CUBIERTA presenta filtraciones

OBSERVACIONES El área de este bloque no cumple con el área para la cantidad de estudiantes, esta mal orientado, mal iluminado y dado que su construcción es de hace más de 50 años no cumple con normas constructivas y de habitabilidad

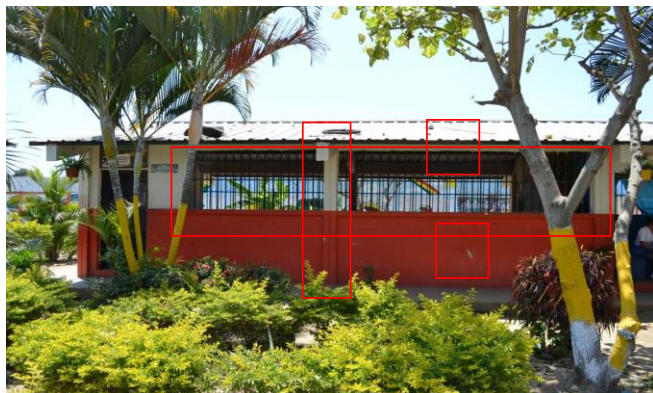
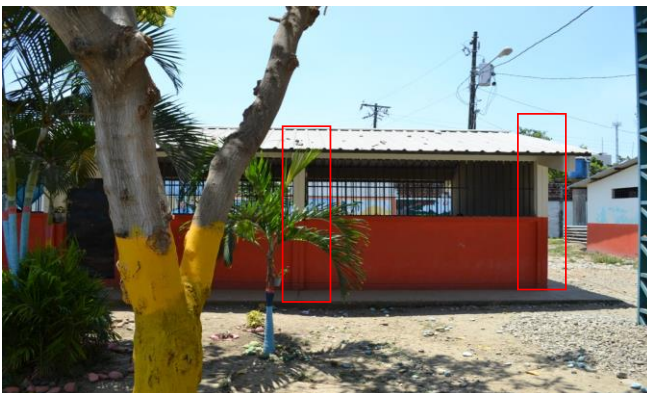
BLOQUE E03

PISO presenta fisuras leves

ESTRUCTURA dimensiones por debajo del mínimo (30cm)

VENTANAS Sin virio

MAMPOSTERÍA cuarteado

CUBIERTA provoca que el ambiente se caliente

OBSERVACIONES El área de este bloque no cumple con el área para la cantidad de estudiantes, esta mal orientado, mal iluminado y dado que su construcción es de hace más de 50 años no cumple con normas constructivas y de habitabilidad

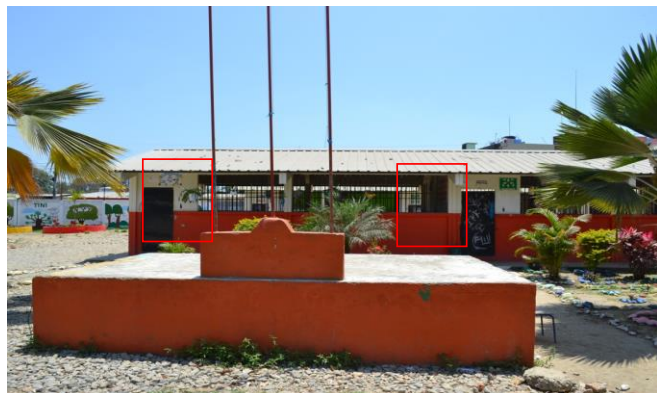
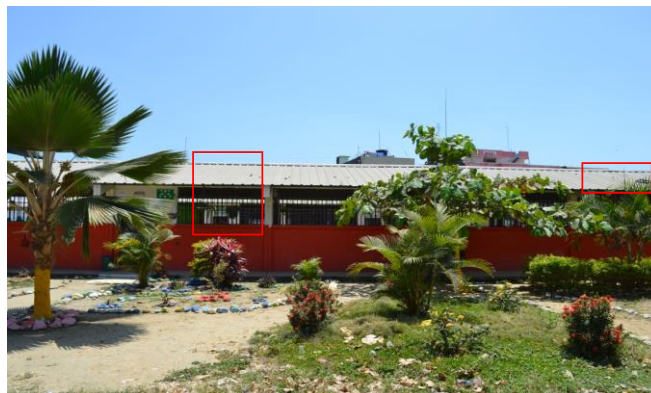
BLOQUE E04

PISO presenta fisuras leves

ESTRUCTURA dimensiones por debajo del mínimo (30cm)

VENTANAS carece de protección solar

CUBIERTA provoca que el ambiente se caliente

OBSERVACIONES El área de este bloque no cumple con el área para la cantidad de estudiantes, esta mal orientado, mal iluminado y dado que su construcción es de hace más de 50 años no cumple con normas constructivas y de habitabilidad

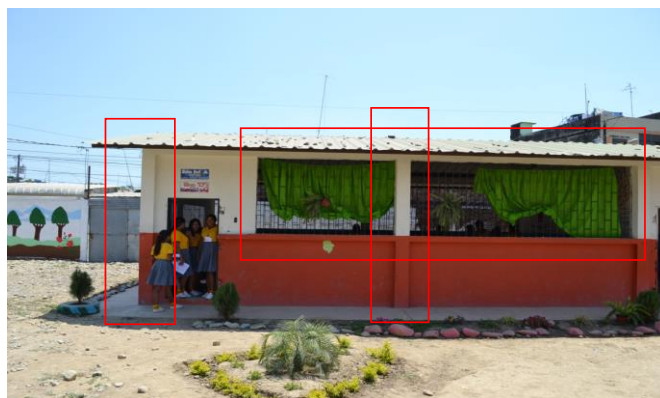
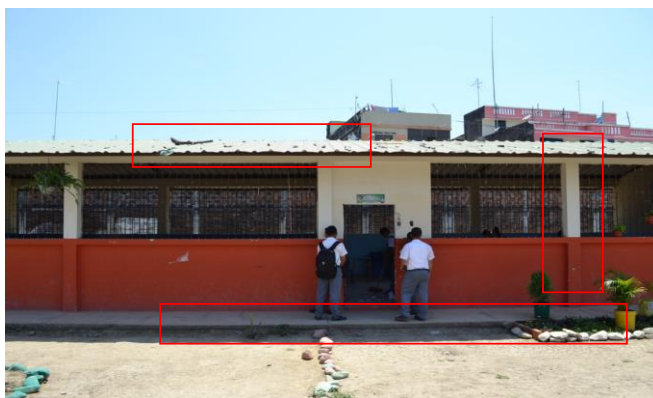
PISO	presenta fisuras leves
ESTRUCTURA	dimensiones por debajo del mínimo (30cm)
VENTANAS	carece de protección solar - sin vidrio
MAMPOSTERÍA	desgastada - precaria
CUBIERTA	provoca que el ambiente se caliente

El área de este bloque no cumple con el área para la cantidad de estudiantes, esta mal orientado, mal iluminado y dado que su construcción es de hace más de 50 años no cumple con normas constructivas y de habitabilidad

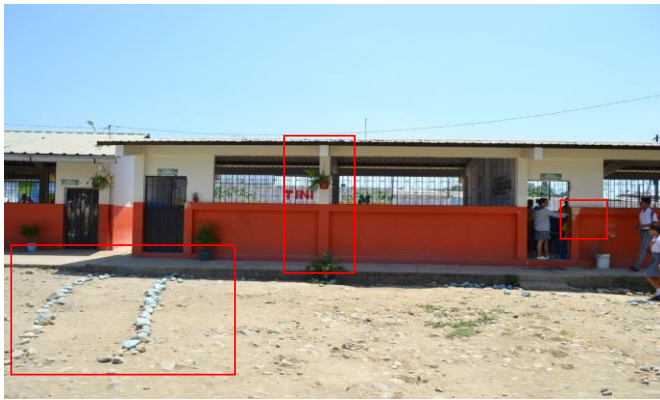
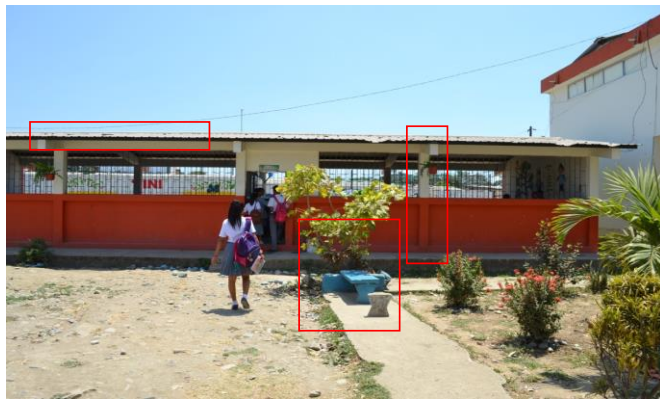
BLOQUE	E06
--------	-----

PISO	presenta fisuras leves
------	------------------------

ESTRUCTURA dimensiones por debajo del mínimo (30cm)

VENTANAS	carece de protección solar - sin vidrio
----------	---

MAMPOSTERÍA	desgastada
-------------	------------

CUBIERTA	provoca que el ambiente se caliente
----------	-------------------------------------

El área de este bloque no cumple con el área para la cantidad de estudiantes, esta mal orientado, mal iluminado y dado que su construcción es de hace más de 50 años no cumple con normas constructivas y de habitabilidad

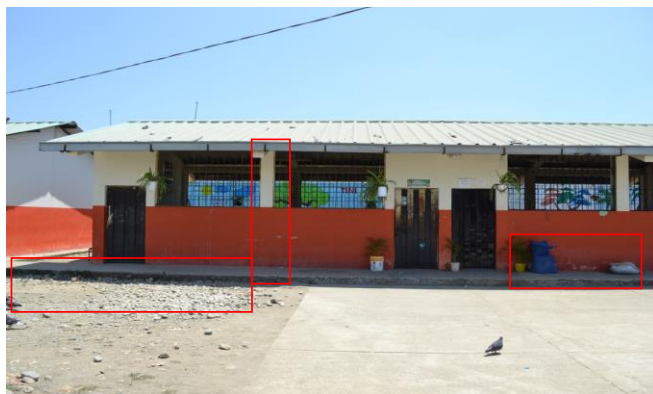
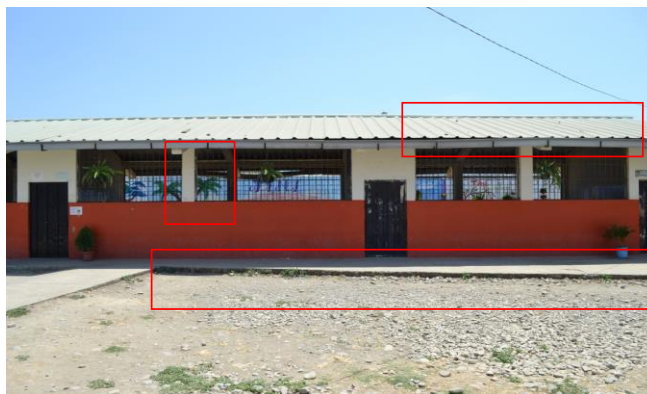
BLOQUE E07

PISO se encontraron badosas rotas - deterioradas

ESTRUCTURA dimensiones por debajo del mínimo (30cm)

VENTANAS carece de protección solar - sin vidrio

MAMPOSTERÍA desgastada

CUBIERTA provoca que el ambiente se caliente

OBSERVACIONES El área de este bloque no cumple con el área para la cantidad de estudiantes, esta mal orientado, mal iluminado y dado que su construcción es de hace más de 50 años no cumple con normas constructivas y de habitabilidad

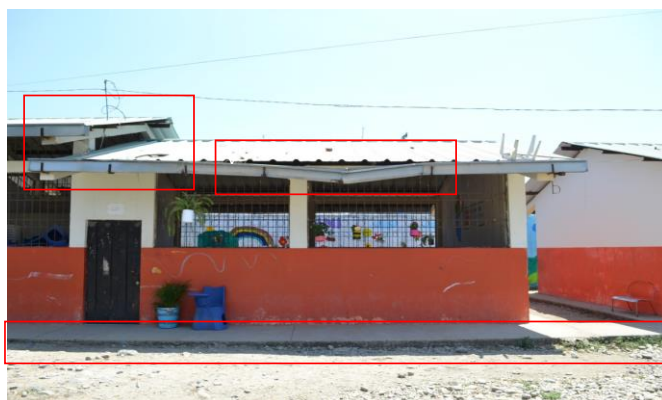
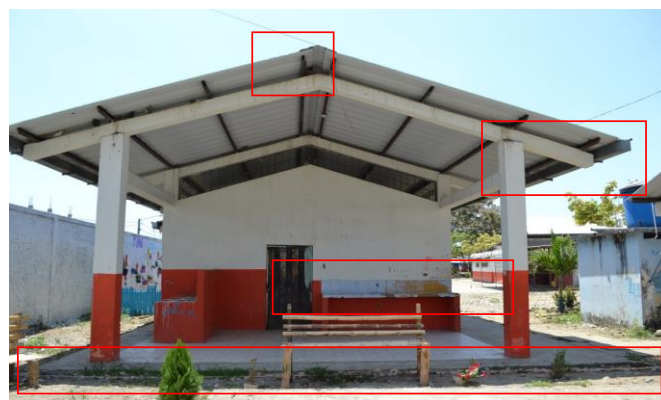
BLOQUE E08

PISO presenta fisuras

ESTRUCTURA dimensiones por debajo del mínimo (30cm)

VENTANAS carece de protección solar - sin vidrio

MAMPOSTERÍA desgastada

CUBIERTA provoca que el ambiente se caliente

El área de este bloque no cumple con el área para la cantidad de estudiantes, esta mal orientado, mal iluminado y dado que su construcción es de hace más de 50 años no cumple con normas constructivas y de habitabilidad

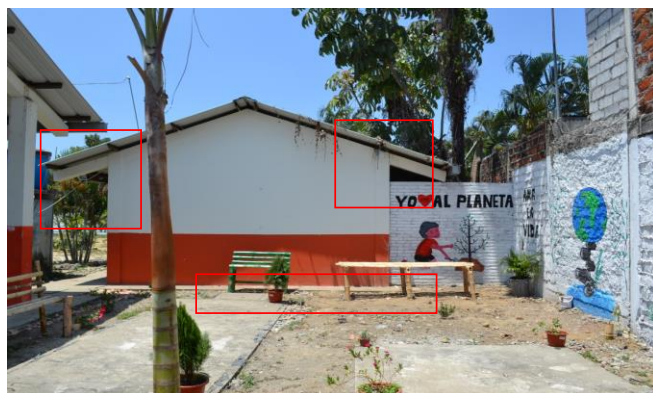
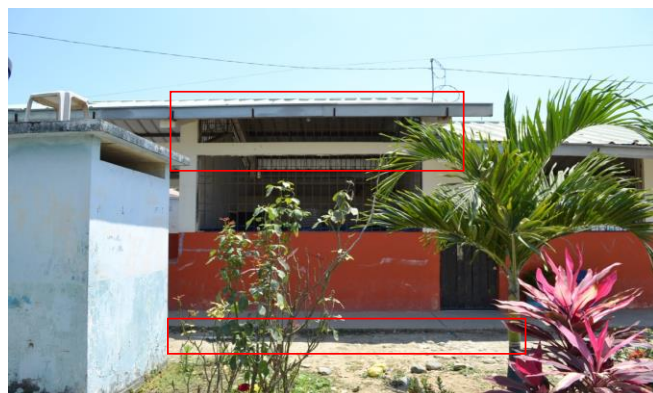
BLOQUE S01

PISO Precario

ESTRUCTURA dimensiones por debajo del mínimo (30cm)

MAMPOSTERÍA cuarteada

CUBIERTA presenta fisuras

OBSERVACIONES El área de este bloque no cumple con el área para la cantidad de estudiantes, esta mal orientado, mal iluminado y dado que su construcción es de hace más de 50 años no cumple con normas constructivas y de habitabilidad

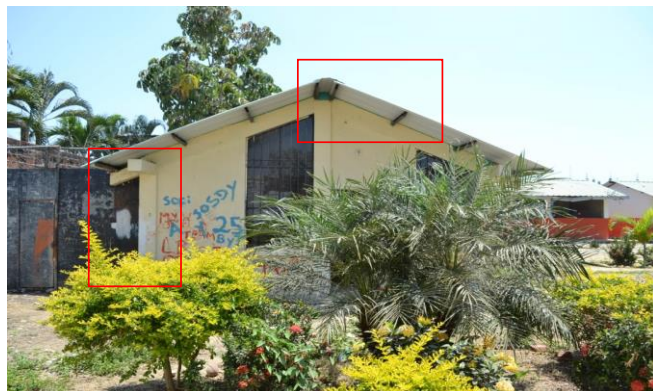
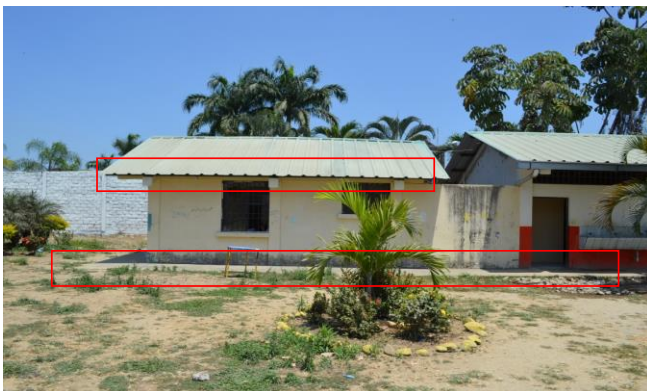
BLOQUE E09

PISO Precario

ESTRUCTURA dimensiones por debajo del mínimo (30cm)

MAMPOSTERÍA cuarteada

CUBIERTA presenta fisuras

OBSERVACIONES El área de este bloque no cumple con el área para la cantidad de estudiantes, esta mal orientado, mal iluminado y dado que su construcción es de hace más de 50 años no cumple con normas constructivas y de habitabilidad

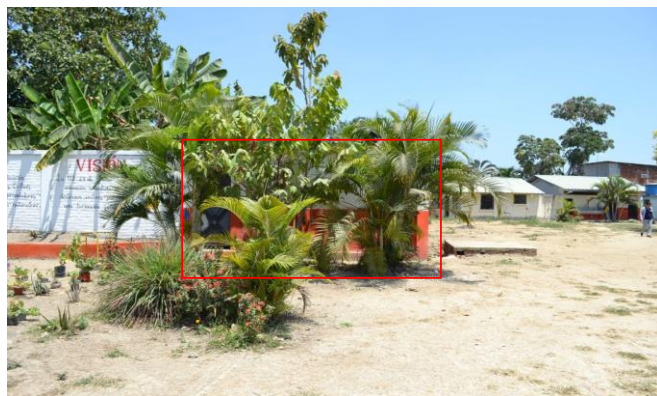
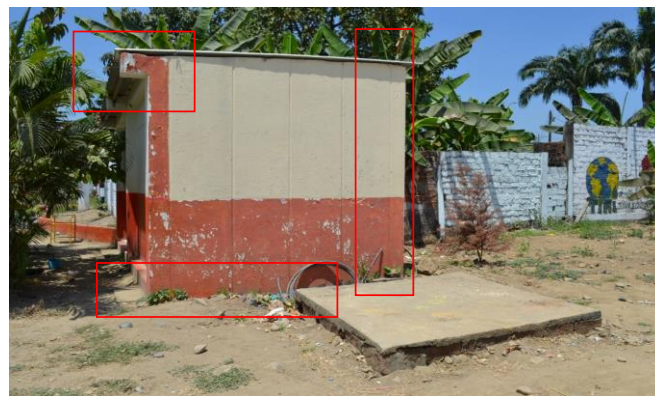
BLOQUE 502

PISO Precario

ESTRUCTURA dimensiones por debajo del mínimo (30cm)

MAMPOSTERÍA cuarteada

CUBIERTA presenta fisuras

El área de este bloque no cumple con el área para la cantidad de estudiantes, esta mal orientado, mal iluminado y dado que su construcción es de hace más de 50 años no cumple con normas constructivas y de habitabilidad

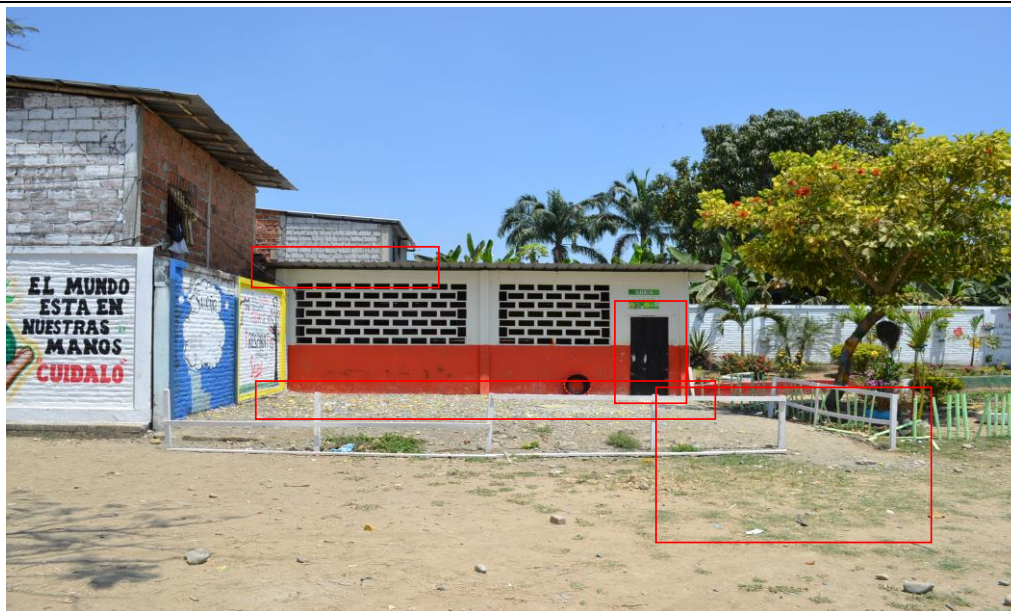
BLOQUE E10

PISO Con fisuras, desgastado

ESTRUCTURA dimensiones por debajo del mínimo (30cm)

VENTANAS Orientación incorrecta por asoleamiento directo

CUBIERTA No ayuda a mantener una temperatura optima

OBSERVACIONES El área de este bloque no cumple con el área para la cantidad de estudiantes, esta mal orientado, mal iluminado y dado que su construcción es de hace más de 50 años no cumple con normas constructivas y de habitabilidad

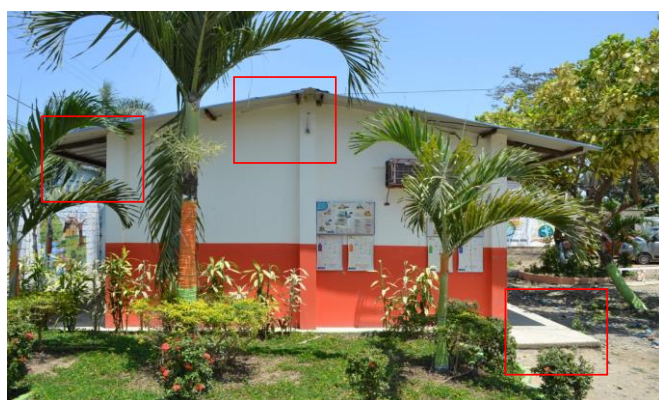
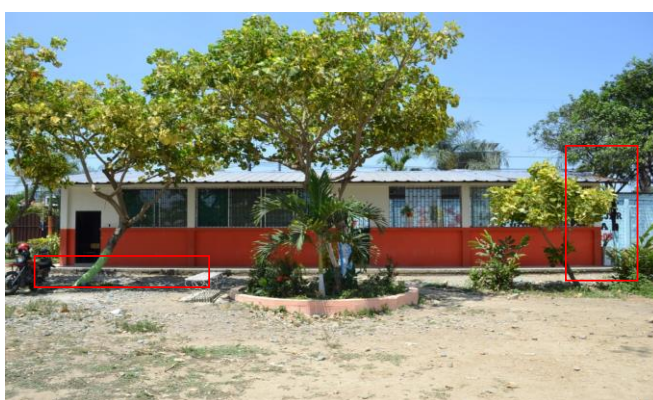
BLOQUE E11

PISO presenta fisuras leves

ESTRUCTURA dimensiones por debajo del mínimo (30cm)

VENTANAS algunas ventanas están sin vidrio

CUBIERTA presenta filtraciones

OBSERVACIONES El área de este bloque no cumple con el área para la cantidad de estudiantes, esta mal orientado, mal iluminado y dado que su construcción es de hace más de 50 años no cumple con normas constructivas y de habitabilidad

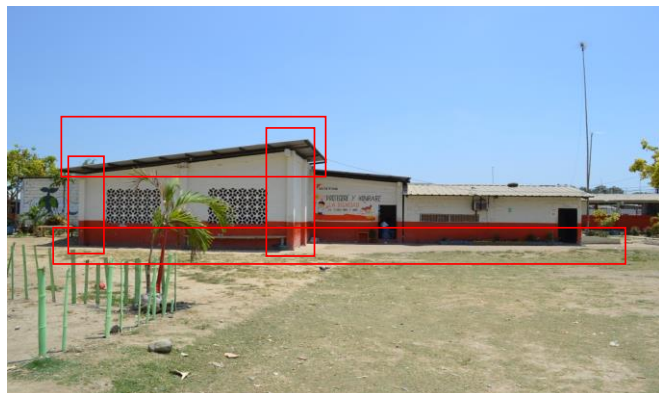
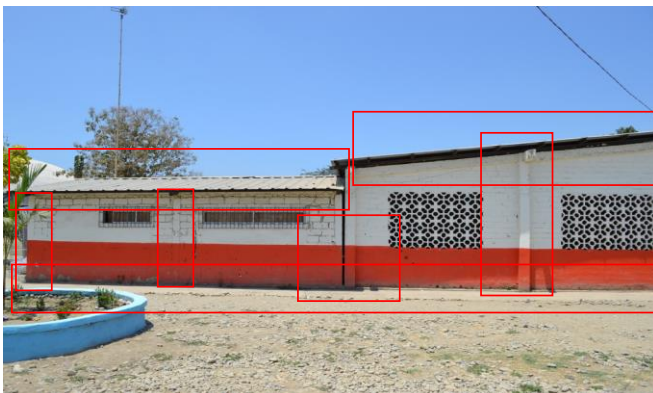
BLOQUE E12

PISO presenta fisuras profundas-desgaste total

ESTRUCTURA dimensiones por debajo del mínimo (30cm)

VENTANAS precarias-improvisadas

MAMPOSTERÍA desgastado - precario

CUBIERTA presenta filtraciones - mal estado general

OBSERVACIONES El área de este bloque no cumple con el área para la cantidad de estudiantes, esta mal orientado, mal iluminado y dado que su construcción es de hace más de 50 años no cumple con normas constructivas y de habitabilidad

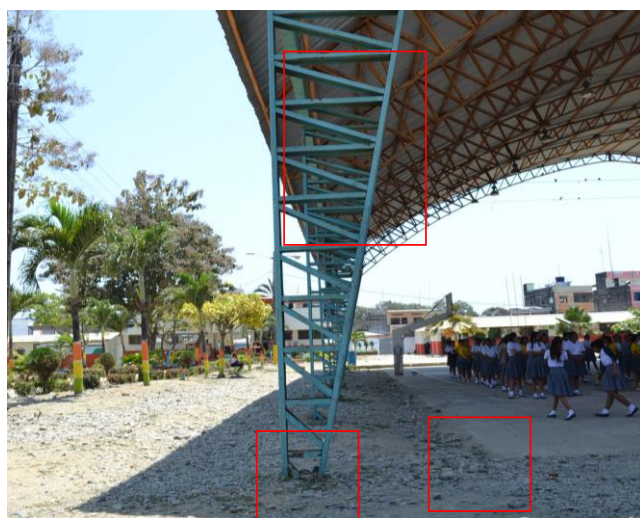
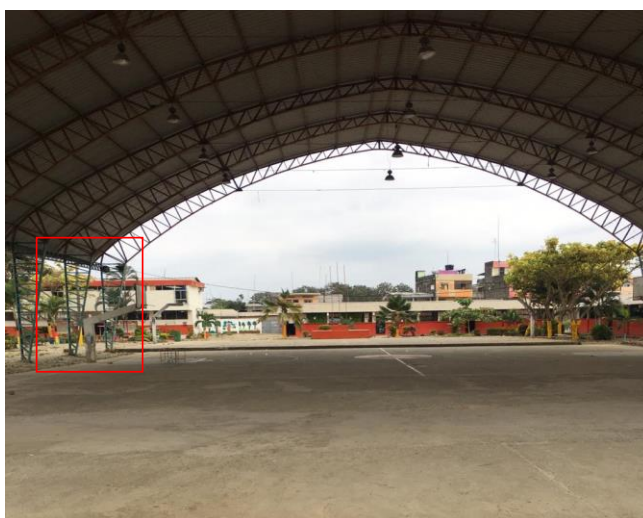
BLOQUE G01

PISO presenta fisuras profundas-desgaste parcial

ESTRUCTURA corrosión por exposición directa al suelo

CUBIERTA presenta filtraciones

Se lo reubicará

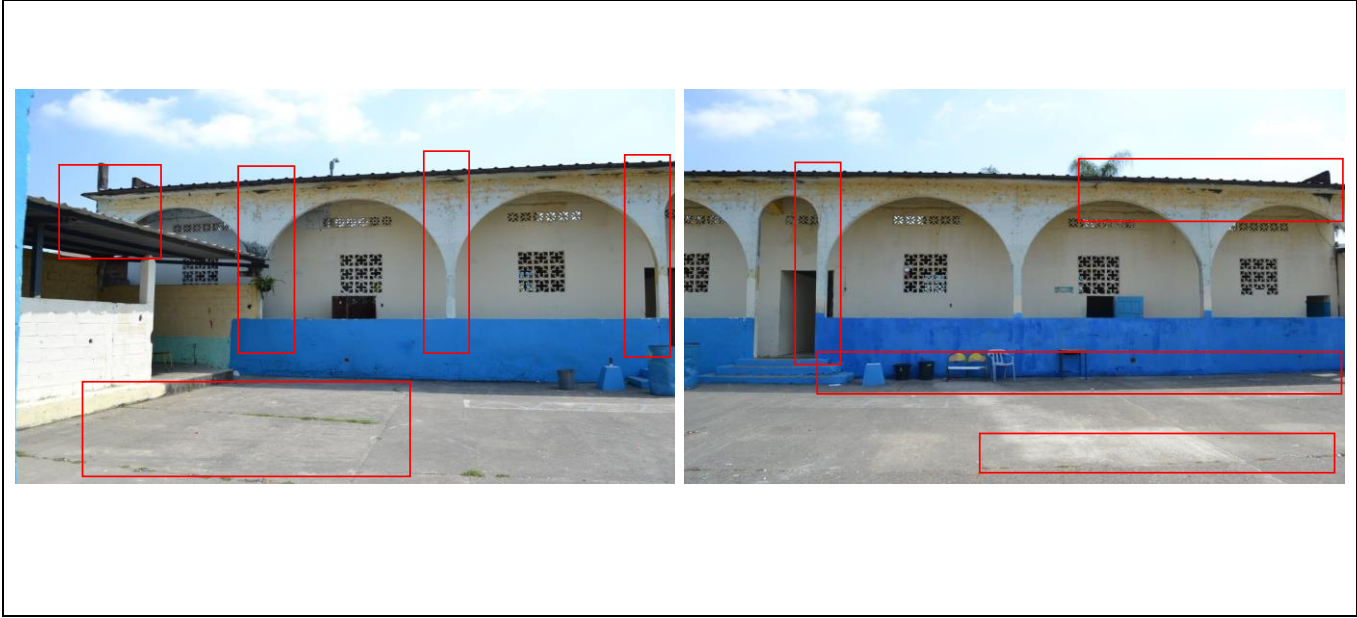
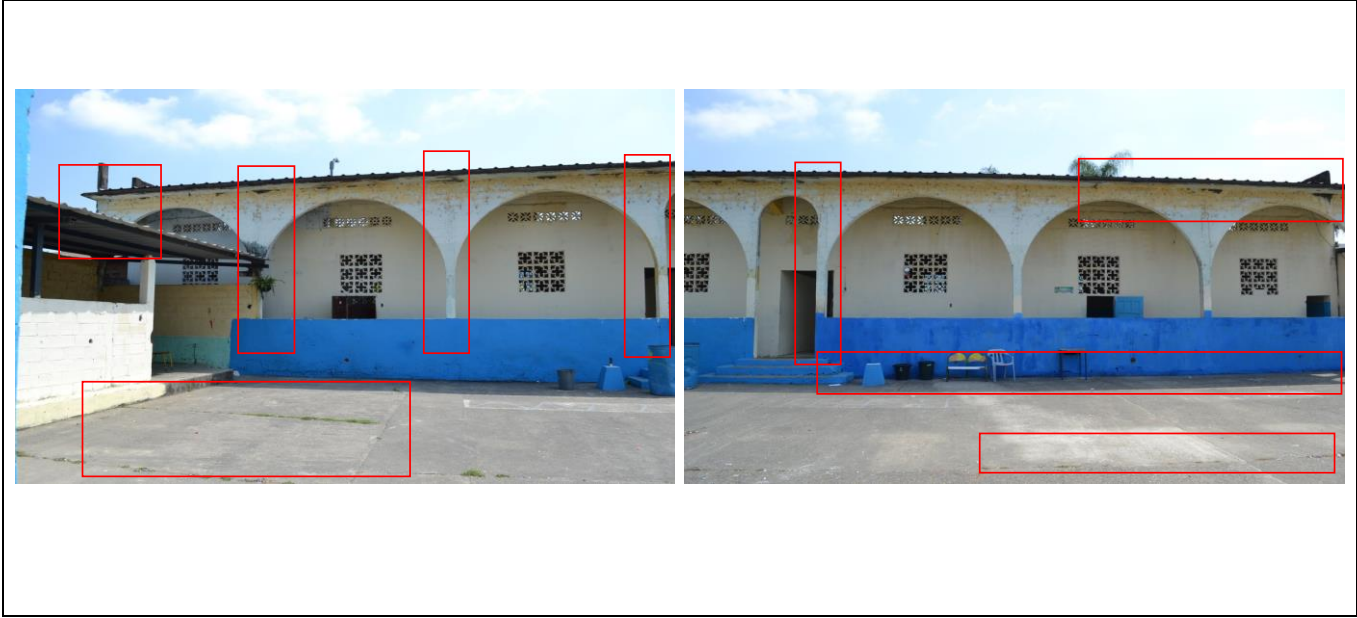
BLOQUE	E13
--------	-----

PISO	presenta fisuras profundas-desgaste parcial
------	---

ESTRUCTURA	muy esbelta para la altura que maneja
------------	---------------------------------------

MAMPOSTERÍA	Incompleta, no ayuda a la acustica de las aulas
-------------	---

CUBIERTA	presenta filtraciones
----------	-----------------------

OBSERVACIONES	El área de este bloque no cumple con el área para la cantidad de estudiantes, esta mal orientado, mal iluminado y dado que su construcción es de hace más de 50 años no cumple con normas constructivas y de habitabilidad
---------------	--

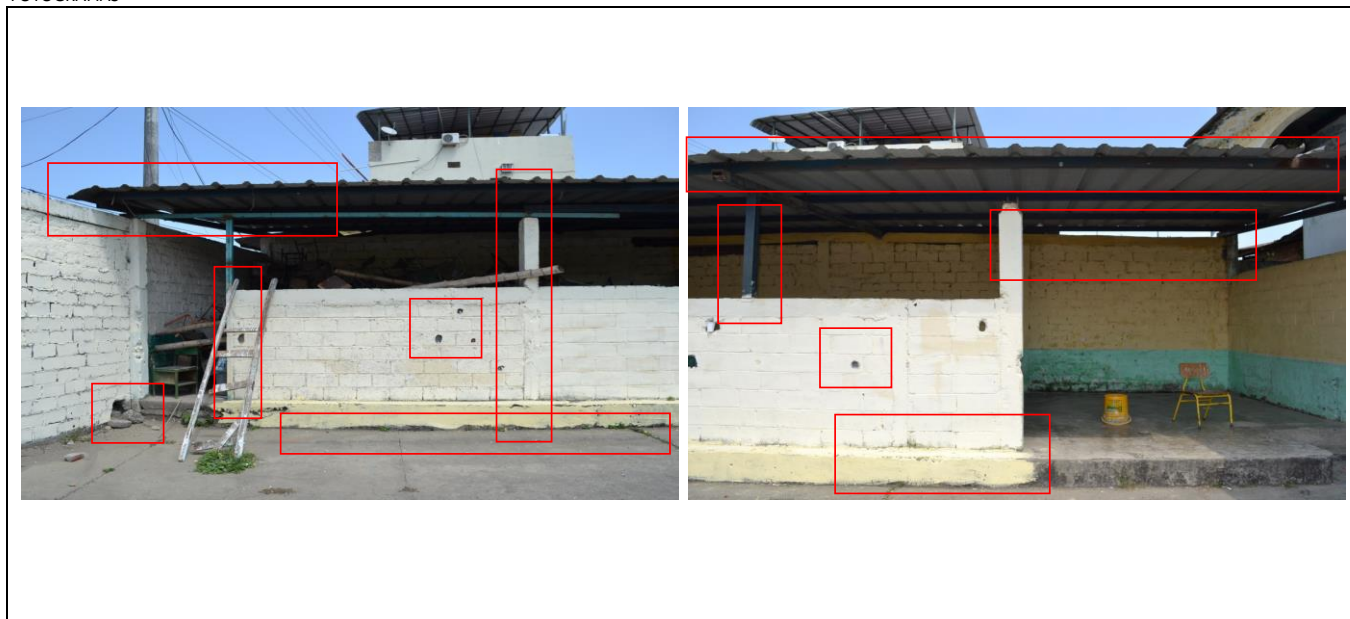
BLOQUE E14

PISO presenta fisuras profundas-desgaste parcial

ESTRUCTURA Precaria - improvisada

MAMPOSTERÍA Muy mal estado

CUBIERTA presenta filtraciones

OBSERVACIONES El área de este bloque no cumple con el área para la cantidad de estudiantes, esta mal orientado, mal iluminado y dado que su construcción es de hace más de 50 años no cumple con normas constructivas y de habitabilidad

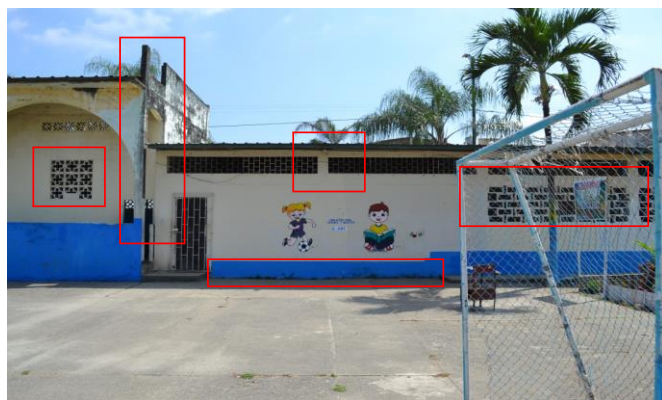
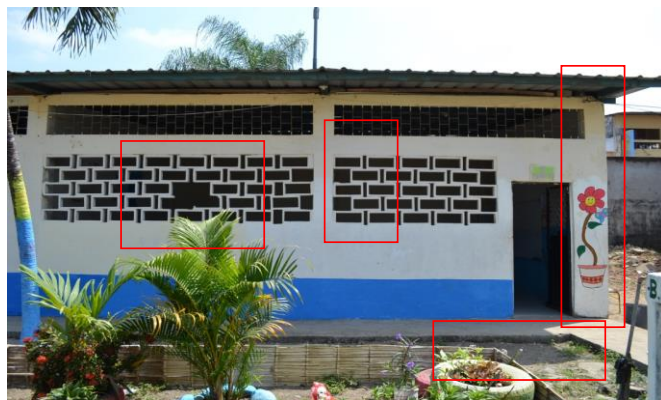
BLOQUE E15

PISO presenta desgaste parcial

ESTRUCTURA Precaria - improvisada

VENTANAS inadecuadas

MAMPOSTERÍA Muy mal estado

CUBIERTA presenta filtraciones

OBSERVACIONES El área de este bloque no cumple con el área para la cantidad de estudiantes, esta mal orientado, mal iluminado y dado que su construcción es de hace más de 50 años no cumple con normas constructivas y de habitabilidad

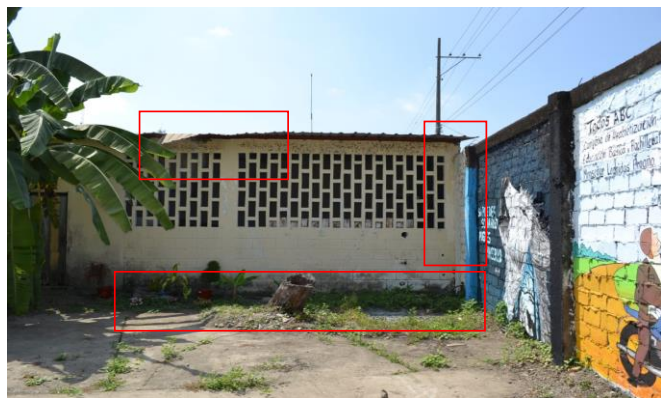
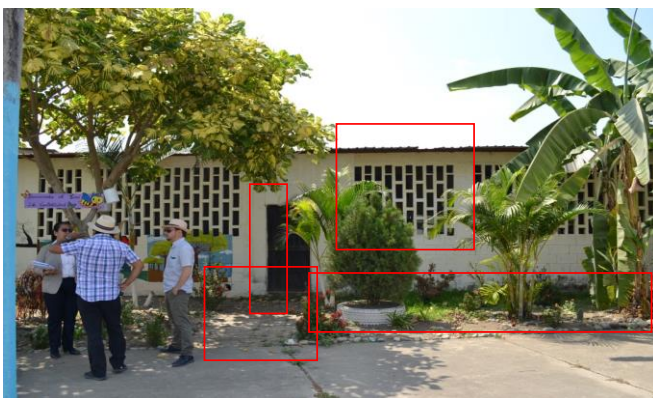
BLOQUE E16

PISO presenta desgaste parcial

ESTRUCTURA Precaria - improvisada

MAMPOSTERÍA Mal estado

CUBIERTA Presenta filtraciones

OBSERVACIONES El área de este bloque no cumple con el área para la cantidad de estudiantes, esta mal orientado, mal iluminado y dado que su construcción es de hace más de 50 años no cumple con normas cosntructivas y de habitabilidad. No es habitable
