FICHA DE DIAGNOSTICO DEL ESTADO ACTUAL DE LAS CANCHAS

UNIDAD EDUCATIVA 23 DE JUNIO

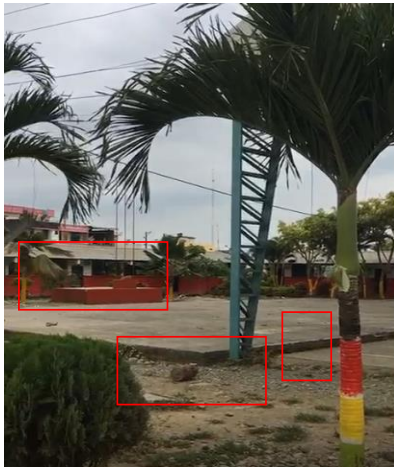
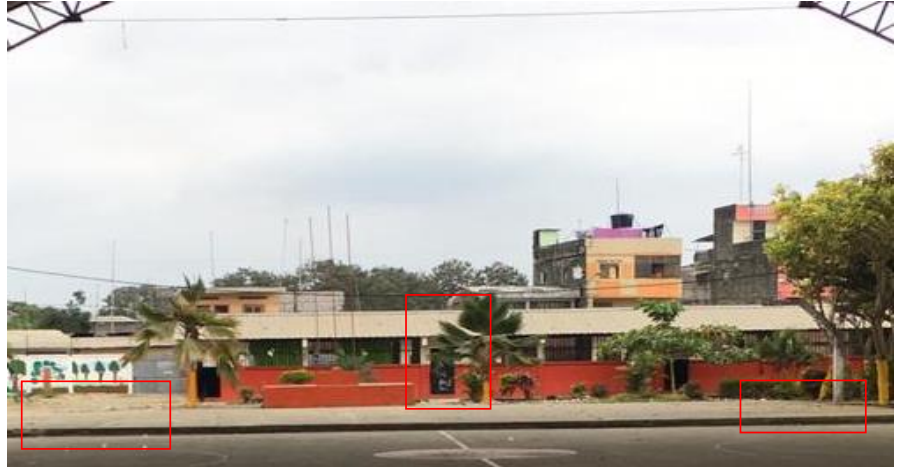
BLOQUE CH01

PISO presenta fisuras profundas

Carece de bordes de seguridad, dimensiones aleatorias, sin planificación

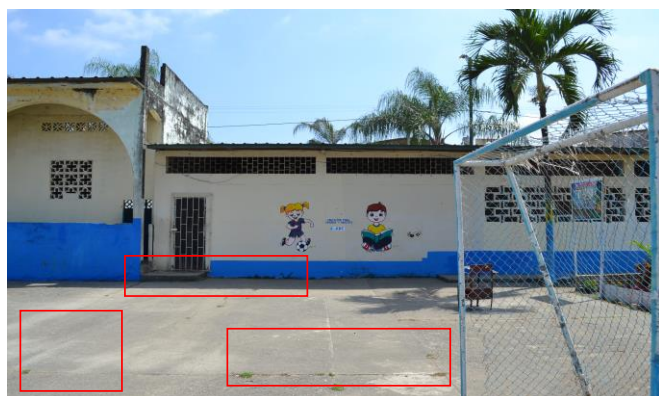
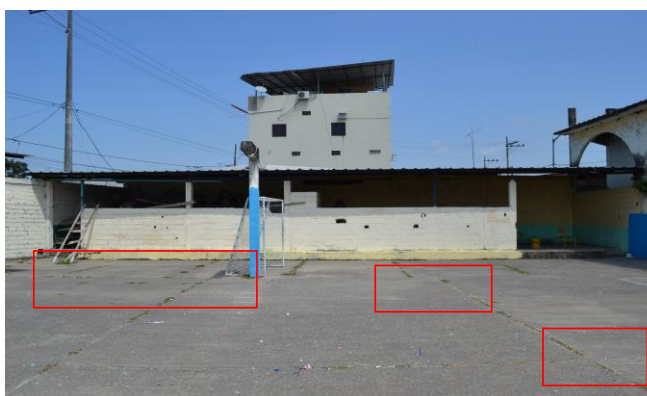
BLOQUE CH02

PISO presenta fisuras, falta de señalización

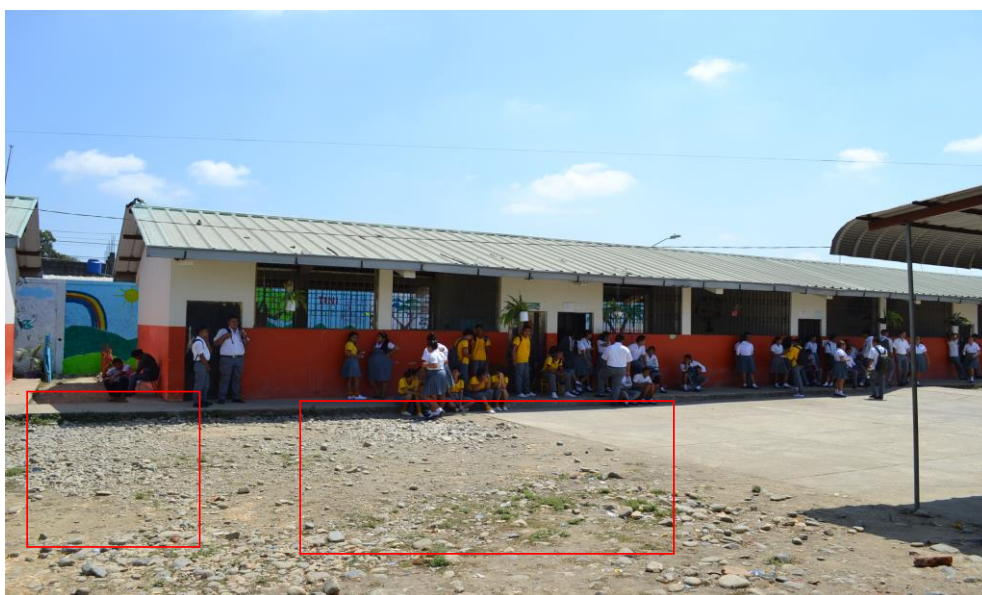
BLOQUE AE01

PISO Difícil de caminar

No cumple con parámetros básicos para la circulación universal

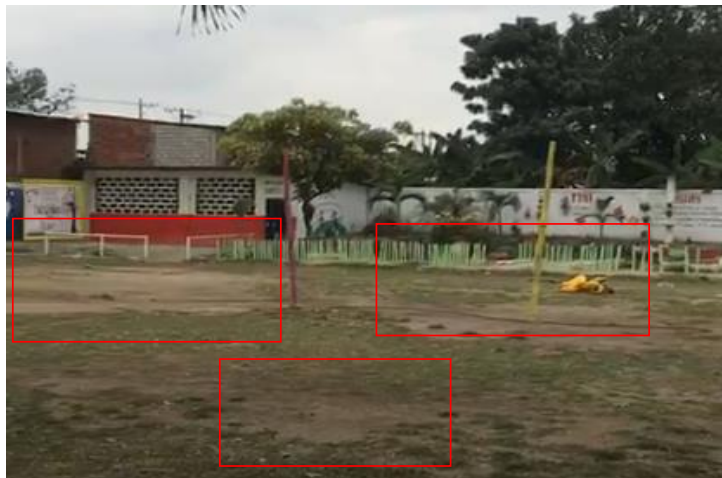
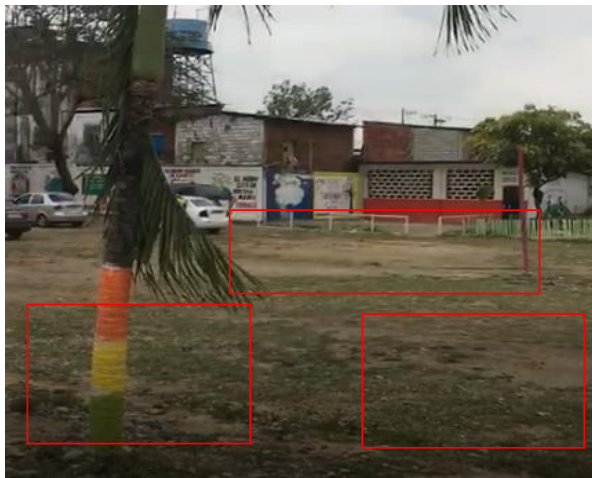
BLOQUE AE02

PISO Difícil de caminar

No cumple con parámetros básicos para la circulación universal

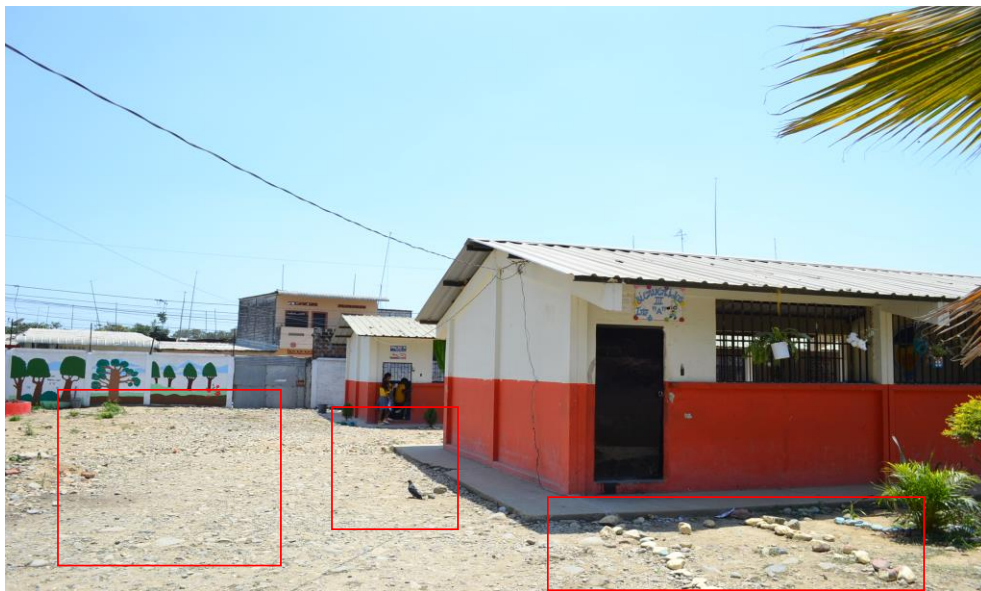
BLOQUE AE03

PISO Difícil de caminar

No cumple con parámetros básicos para la circulación universal

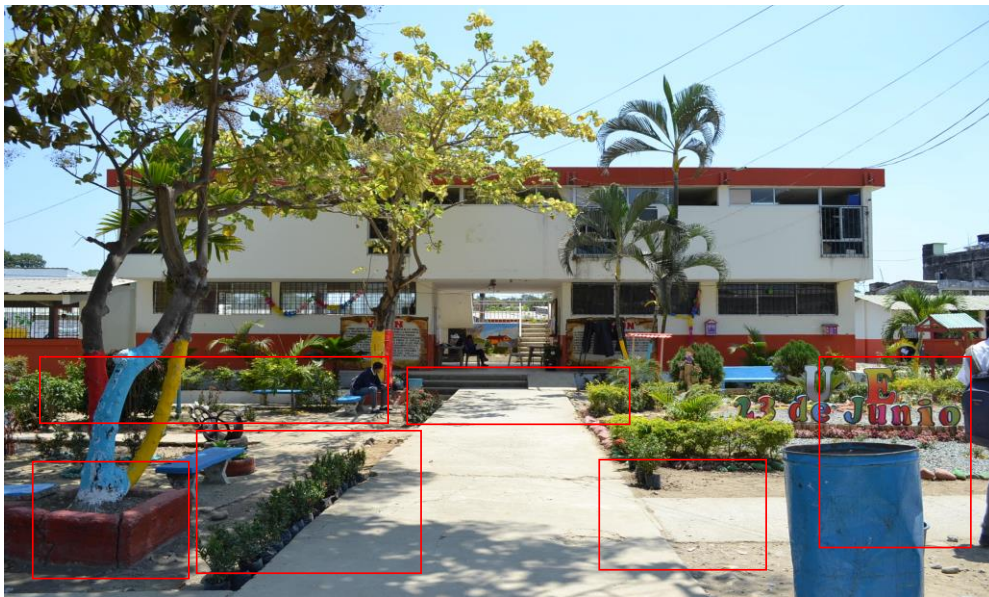
BLOQUE AE04

PISO no existen caminerías óptimas

No cumple con parámetros básicos para la circulación universal

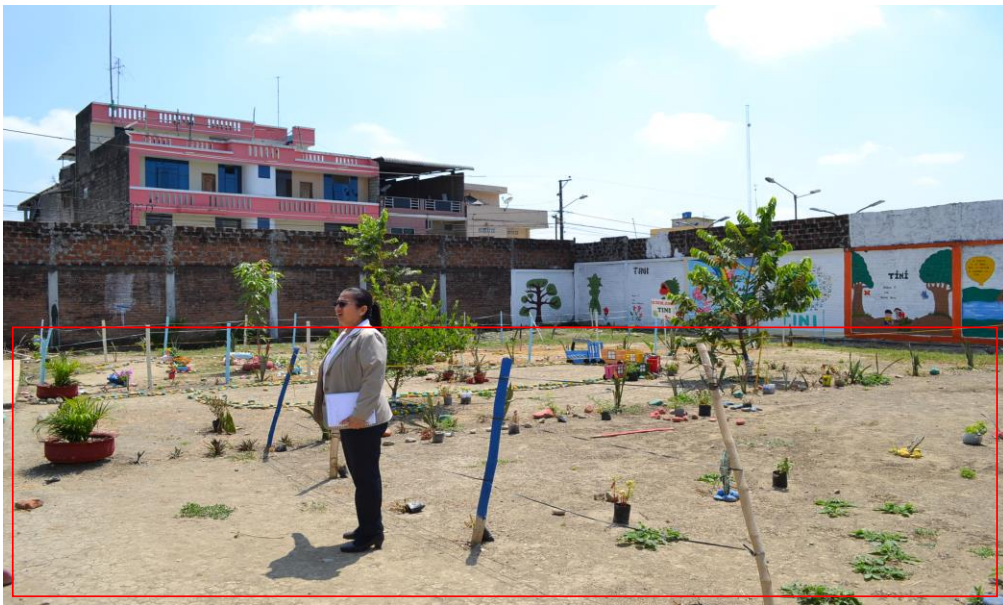
BLOQUE AE05

PISO no existen caminerías óptimas

No cumple con parámetros básicos para la circulación universal

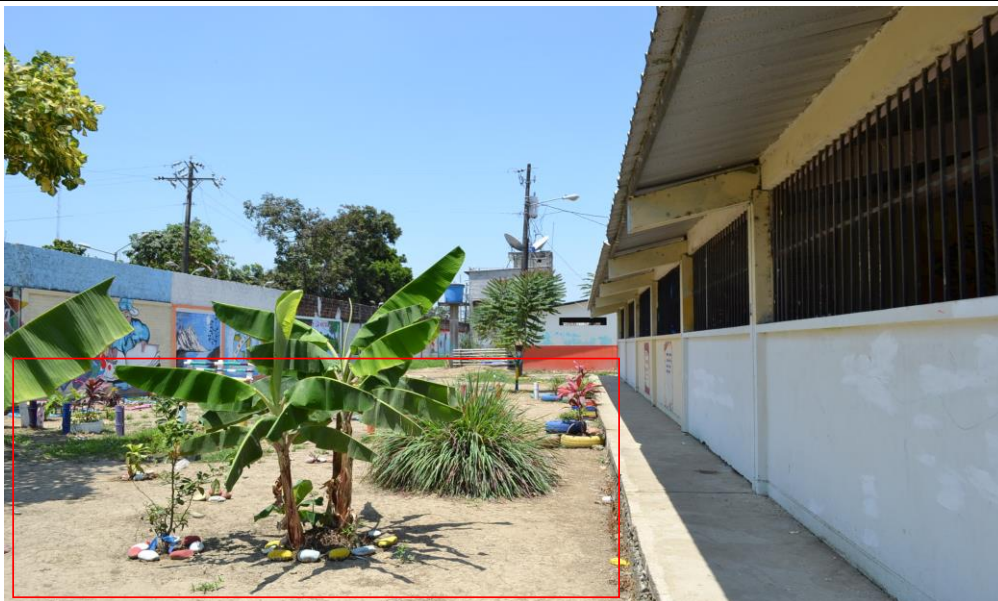
BLOQUE AE06

PISO no existen caminerías óptimas

No cumple con parámetros básicos para la circulación universal

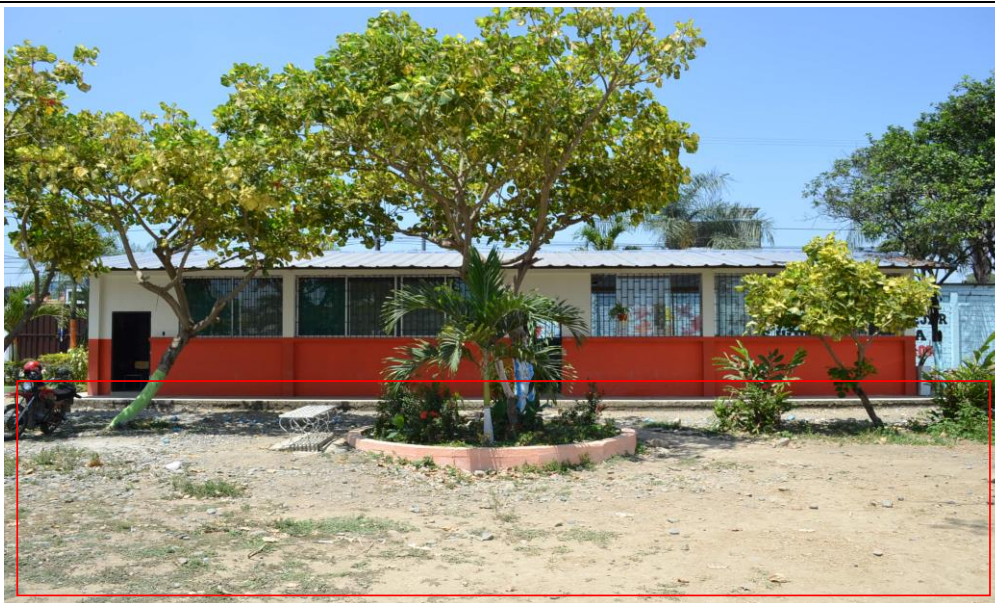
BLOQUE AE07

PISO no existen caminerías óptimas

OBSERVACIONES No cumple con parámetros básicos para la circulación universal
