**DIAGNÓSTICO DE LA  
INFRAESTRUCTURA EXISTENTE EN LA  
“UNIDAD EDUCATIVA ANGEL POLIBIO  
CHAVES”**

**INFORME DE INGENIERIA  
HIDROSANITARIA**

Hugo Iván Rodríguez Delgado  
Ingeniero Civil

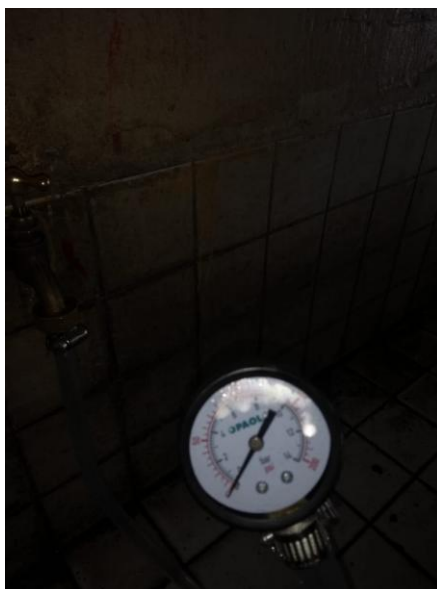
Imagen 3. Lecturas de presión

El sistema de presión con el que cuenta la institución es el que provee directamente la red pública. Luego de realizar las respectivas mediciones de presión y caudal en la escuela, se determina que la presión es muy baja sin obtenerse lecturas en el manómetro (ver imagen 3) mientras que el caudal se obtuvo un valor de 0.44 l/s.

Las presiones obtenidas indican valores muy bajos en la salida de los aparatos sanitarios.

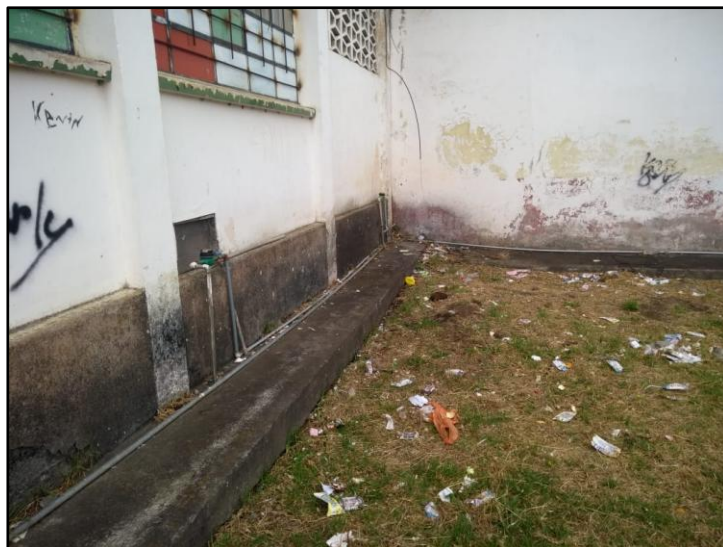
Imagen 4. Material de las tuberías

Durante el recorrido se observó que el diámetro de la red de agua para consumo es de 1/2", el material de las tuberías es de PVC (ver Imagen 4) mismos que se encuentran en varios tramos expuestos a la intemperie. La red interna de aproximadamente 610.00 metros de tubería sirve a los diferentes bloques de baños y cocina (ver lámina HS-1).

La tubería de PVC tiene un tiempo estimado de vida útil aproximado de 100 años, sin embargo existen tramos expuestos a la atmósfera en donde el material al encontrarse sin protección sufre un daño prematuro.

La profundidad a la que se encuentra la red se estima en los 30 centímetros aproximadamente encontrándose separada del sistema de aguas servidas en una distancia de por lo menos 70 centímetros con lo cual se cumple el mínimo de separación que es de 30 centímetros. No se observó la presencia de fugas sin embargo considerando el tiempo de vida de la red existente es probable que existan fugas en los accesorios.

Se recomienda además plantear una red de distribución nueva y brindar la respectiva protección a la tubería de los fenómenos atmosféricos, y al mismo tiempo eliminar fugas que pudieran existir en la red actual.

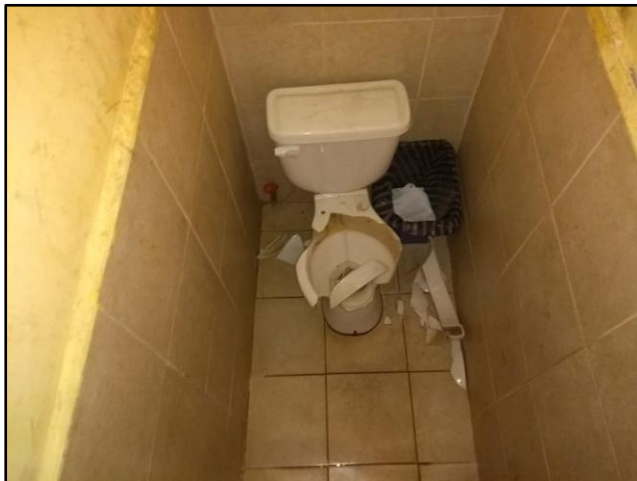
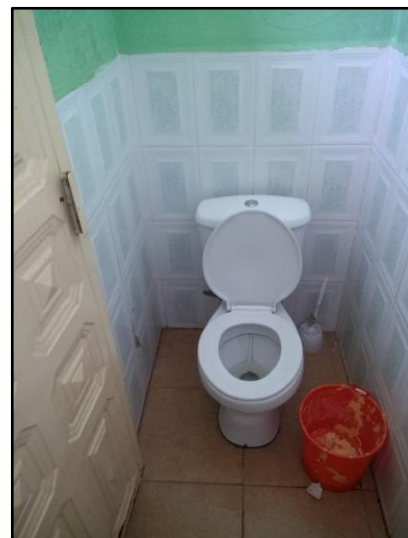
Imagen 5. Inodoros (Autor: Equipo técnico, S. Robalino)

Los aparatos sanitarios se encuentran brindando servicio de manera parcial puesto que se encuentran en malas condiciones por daños y robos de accesorios.

Los aparatos sanitarios se encuentran prestando un servicio parcial a los estudiantes y cuerpo administrativo, debido a la falta de accesorios y mantenimiento.

Es necesario aumentar la cantidad de aparatos para satisfacer las necesidades de los estudiantes y personal administrativo.

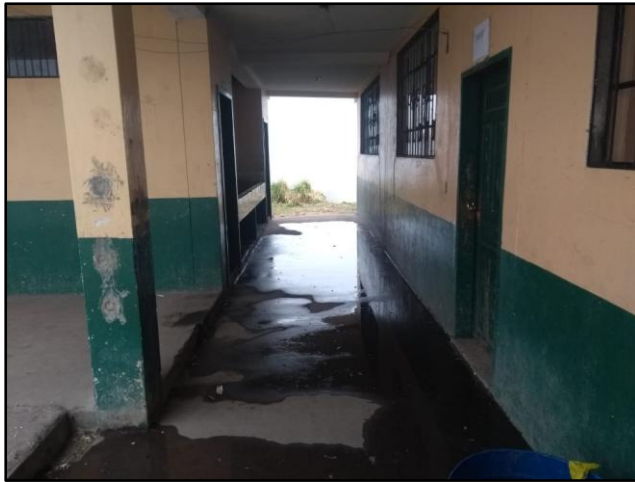
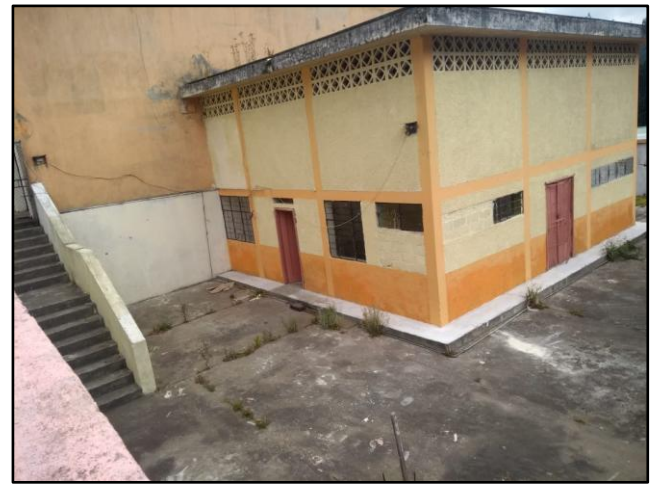
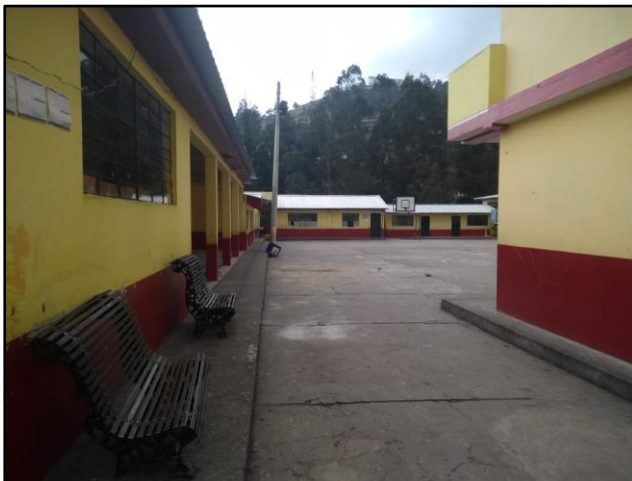
Imagen 8. Sistema de evacuación de aguas lluvia

Para la evacuación de las aguas provenientes de precipitaciones se observa que no existe un sistema de conducción, el agua es direccionada directamente al suelo mediante tuberías de PVC de 75 mm de diámetro desde las cubiertas metálicas y losas de hormigón (ver imagen 8).

No existen elementos que dirección el flujo de aguas lluvias hacia un sitio de descarga final, todo el flujo es dispuesto sobre el suelo de la institución pero no se presentan áreas inundadas durante la época invernal.

El manejo de la evacuación de las aguas lluvias se debe mejorar para evitar exponer a la atmósfera a los elementos utilizados para su conducción, y al mismo tiempo evitar la erosión del suelo y estructuras.
