INFORMACIÓN COMPLEMENTARIA

MEJORAS INTEGRALES Y REAPERTURAS DE LA UNIDAD EDUCATIVA “DARÍO C. GUEVARA”, UBICADA EN EL CANTÓN BABAHYO, PROVINCIA DE LOS RÍOS.

DESCRIPCIÓN TÉCNICA DE LA UNIDAD EDUCATIVA “DARÍO C. GUEVARA”

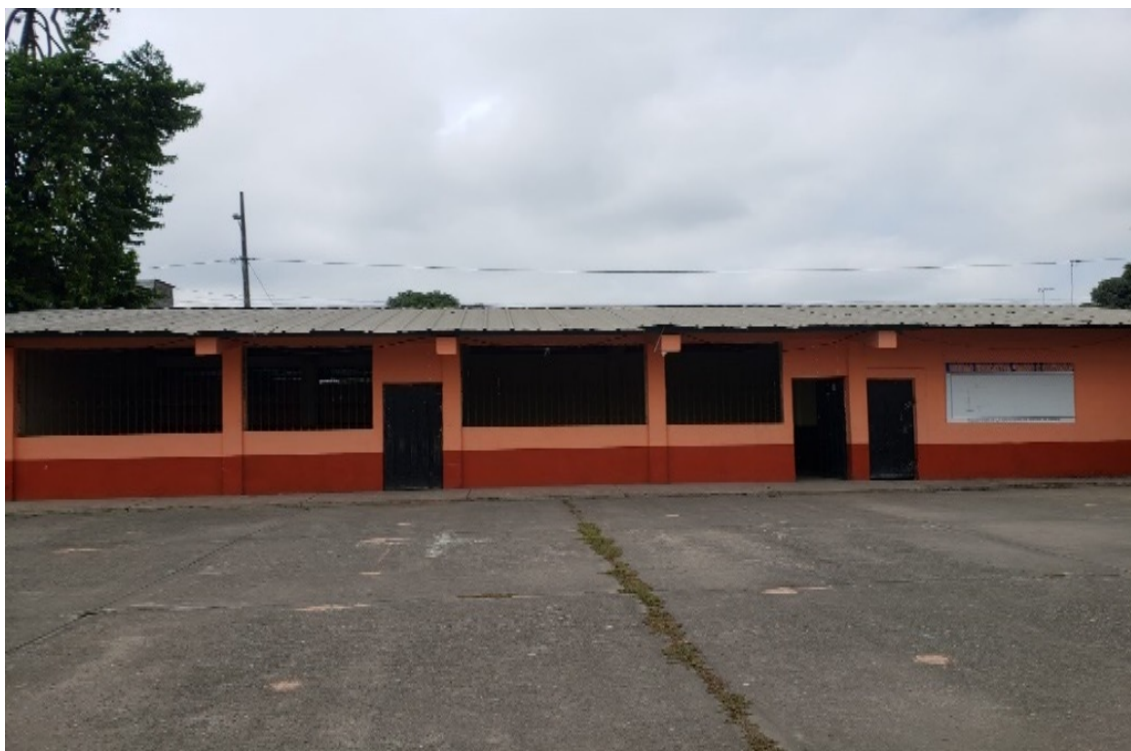
BLOQUE 1 AULAS Y BODEGA

Es de construcción mixta, cubierta metálica (en estado regular) y mampostería de bloque, puntos de iluminación se encuentran en mal estado, piezas eléctricas: focos LED, interruptores, tomacorrientes, breakers se encuentran en mal estado, puerta de ingreso en mal estado, paredes de mampostería de bloque enlucido se encuentra en estado regular, presenta desprendimiento de pintura interior y exterior, protecciones metálicas de ventanas se encuentran en mal estado, contrapiso y cerámica se encuentran en mal estado.

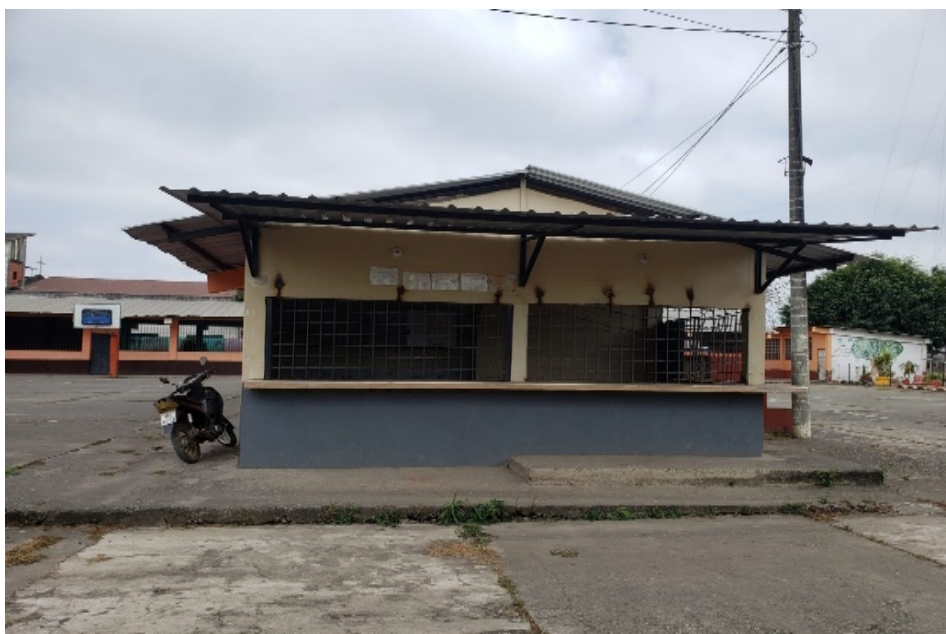
BLOQUE 2 AULAS Y BAR

Es de construcción mixta, cubierta metálica (en estado regular) y mampostería de bloque, puntos de iluminación se encuentran en mal estado, piezas eléctricas: focos LED, interruptores, tomacorrientes, breakers se encuentran en mal estado, puerta de ingreso en mal estado, paredes de mampostería de bloque enlucido se encuentra en estado regular, presenta desprendimiento de pintura interior y exterior, protecciones metálicas de ventanas se encuentran en mal estado, contrapiso y cerámica se encuentran en mal estado.

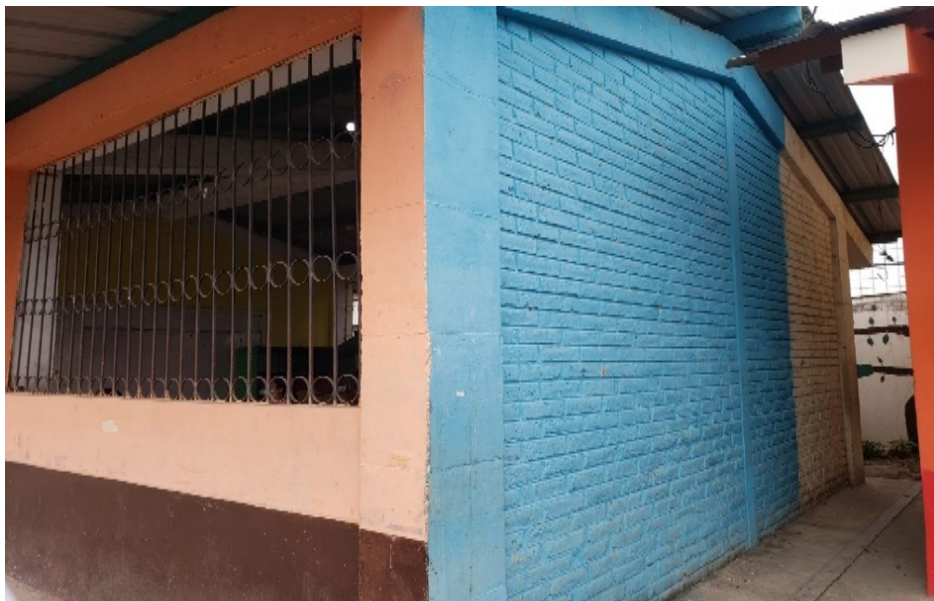
BLOQUE 3 AULAS Y BODEGA

Es de construcción mixta, cubierta metálica (en estado regular) y mampostería de bloque, puntos de iluminación se encuentran en mal estado, piezas eléctricas: focos LED, interruptores, tomacorrientes, breakers se encuentran en mal estado, puerta de ingreso en mal estado, paredes de mampostería de bloque enlucido se encuentra en estado regular, presenta desprendimiento de pintura interior y exterior, protecciones metálicas de ventanas se encuentran en mal estado, contrapiso y cerámica se encuentran en mal estado.

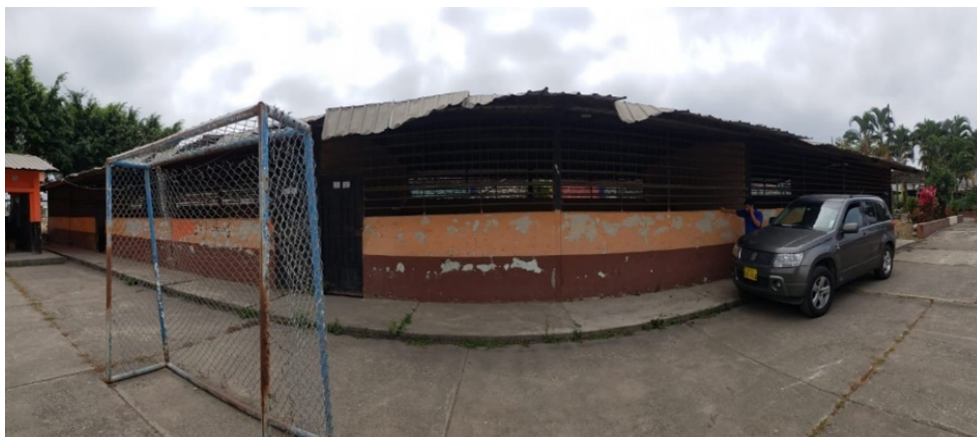
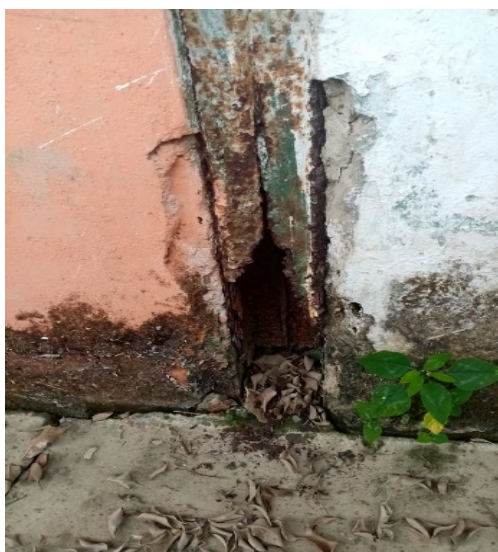
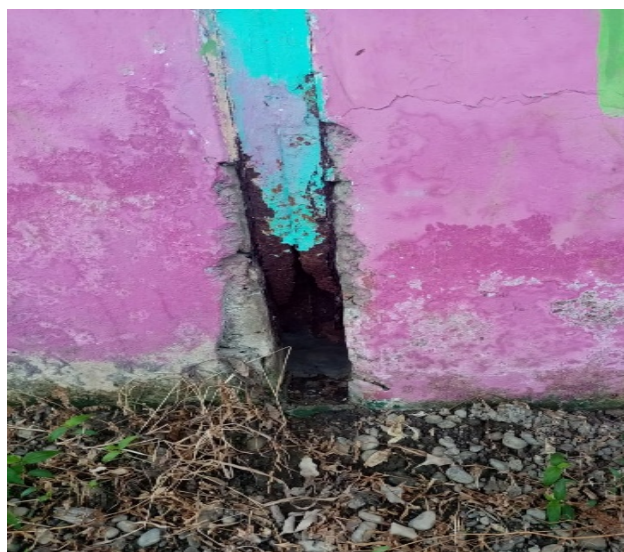
BLOQUE 4 AULAS

Toda la estructura se encuentra en estado de deterioro completo, por lo cual se recomienda su demolición y se solicita construir un bloque nuevo en su lugar, se recomienda implantar el nuevo modelo arquitectónico de aulas que ha sido desarrollado por la Dirección Nacional de Infraestructura Física.

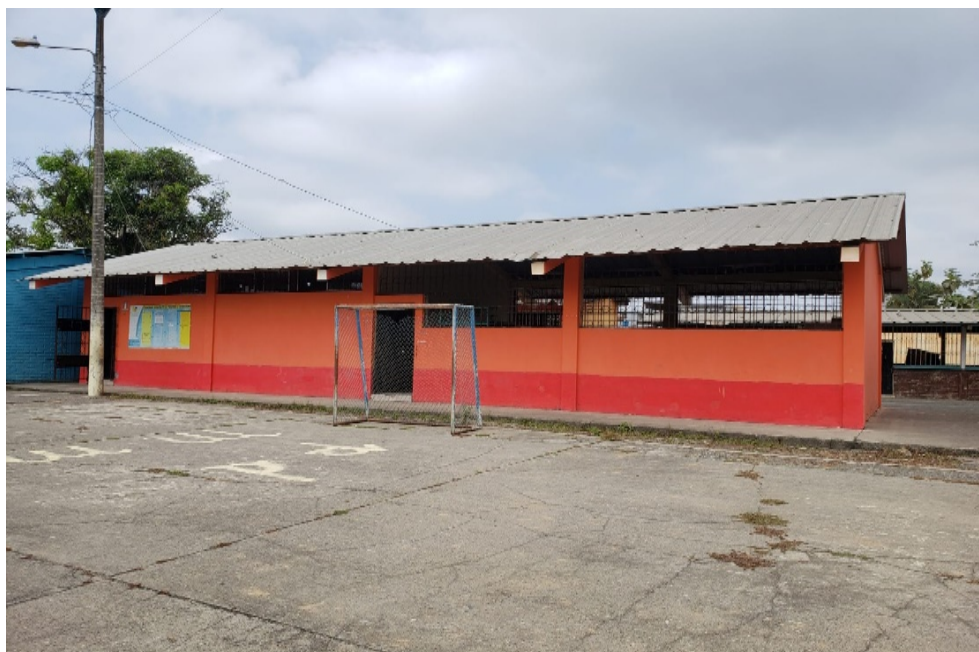
BLOQUE 5 AULAS

Es de construcción mixta, cubierta metálica (en estado regular) y mampostería de bloque, puntos de iluminación se encuentran en mal estado, piezas eléctricas: focos LED, interruptores, tomacorrientes, breakers se encuentran en mal estado, puerta de ingreso en mal estado, paredes de mampostería de bloque enlucido se encuentra en estado regular, presenta desprendimiento de pintura interior y exterior, protecciones metálicas de ventanas se encuentran en mal estado, contrapiso y cerámica se encuentran en mal estado.

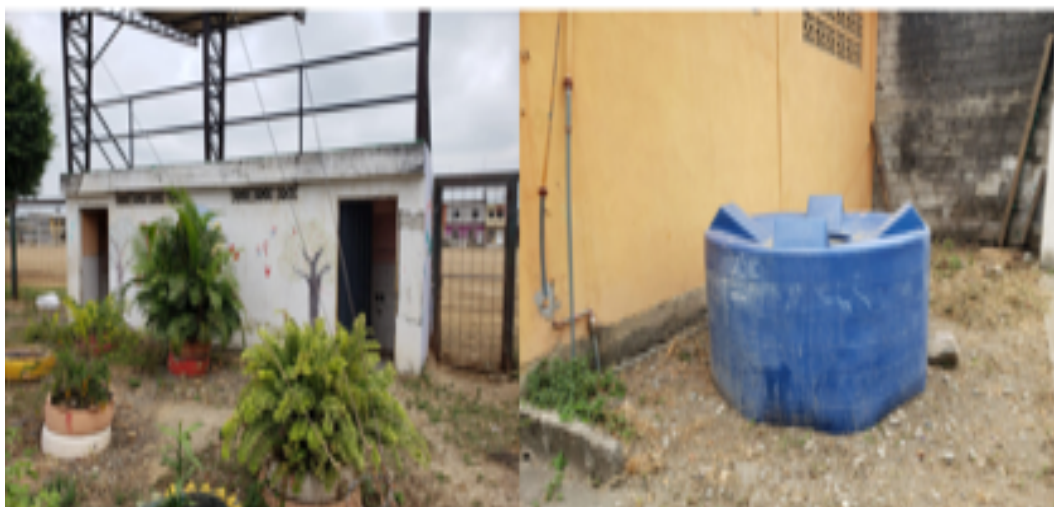
BLOQUE 6 BAÑOS

Es de construcción mixta, cubierta de hormigón, que funciona como graderío y mampostería de bloque, puntos de iluminación se encuentran en mal estado, piezas eléctricas: focos LED, interruptores, tomacorrientes, breakers se encuentran en mal estado, puerta de ingreso en mal estado, paredes de mampostería de bloque enlucido se encuentra en estado regular, presenta desprendimiento de pintura interior y exterior, protecciones metálicas de ventanas se encuentran en mal estado, contrapiso y cerámica se encuentran en mal estado, aparatos sanitarios: lavamanos, inodoros, lavamanos empotrados, sifones y rejillas en mal estado.

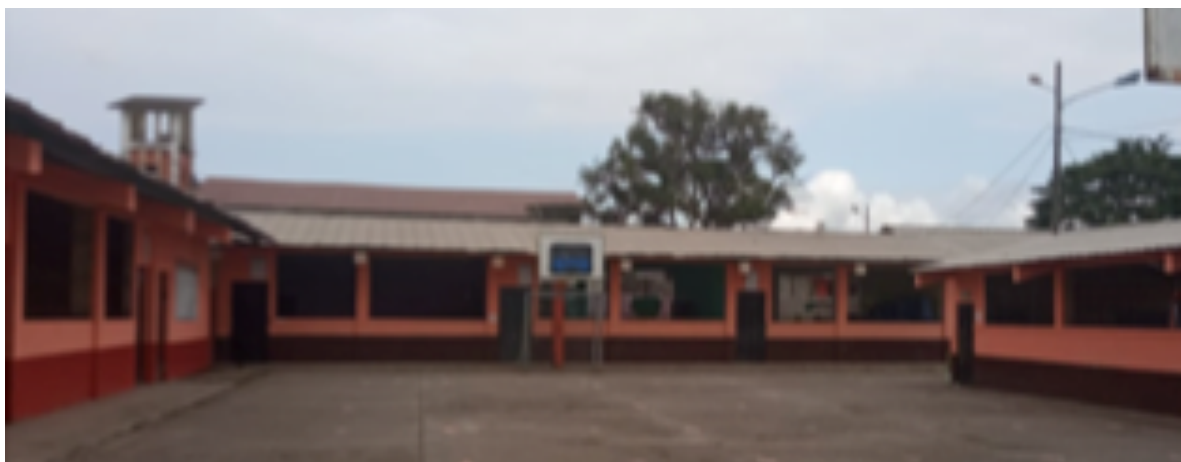
BLOQUE 7 - ADMINISTRACIÓN Y LABORATORIO DE COMPUTACIÓN

Es de construcción mixta, cubierta metálica (en estado regular) y mampostería de bloque, puntos de iluminación se encuentran en mal estado, piezas eléctricas: focos LED, interruptores, tomacorrientes, breakers se encuentran en mal estado, puerta de ingreso en mal estado, paredes de mampostería de bloque enlucido se encuentra en estado regular, presenta desprendimiento de pintura interior y exterior, protecciones metálicas de ventanas se encuentran en mal estado, contrapiso y cerámica se encuentran en mal estado.

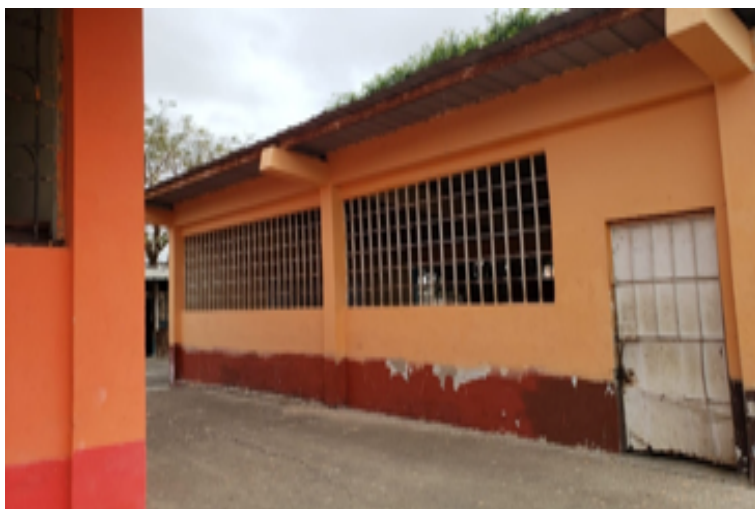
BLOQUE 8 AULA

Es de construcción mixta, cubierta metálica (en estado regular) y mampostería de bloque, puntos de iluminación se encuentran en mal estado, piezas eléctricas: focos LED, interruptores, tomacorrientes, breakers se encuentran en mal estado, puerta de ingreso en mal estado, paredes de mampostería de bloque enlucido se encuentra en estado regular, presenta desprendimiento de pintura interior y exterior, protecciones metálicas de ventanas se encuentran en mal estado, contrapiso y cerámica se encuentran en mal estado.

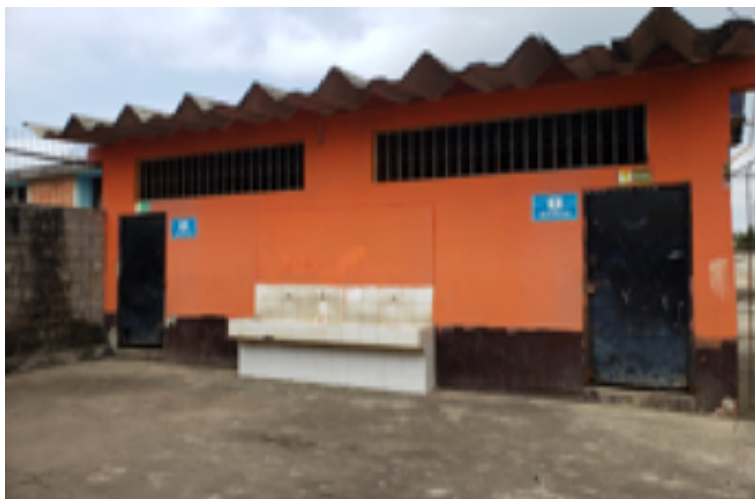
BLOQUE 9 BAÑOS

Es de construcción mixta, cubierta de fibrocemento (en estado regular) y mampostería de bloque, puntos de iluminación se encuentran en mal estado, piezas eléctricas: focos LED, interruptores, tomacorrientes, breakers se encuentran en mal estado, puerta de ingreso en mal estado, paredes de mampostería de bloque enlucido se encuentra en estado regular, presenta desprendimiento de pintura interior y exterior, protecciones metálicas de ventanas se encuentran en mal estado, contrapiso y cerámica se encuentran en mal estado, aparatos sanitarios: lavamanos, inodoros, lavamanos empotrados, sifones y rejillas en mal estado.

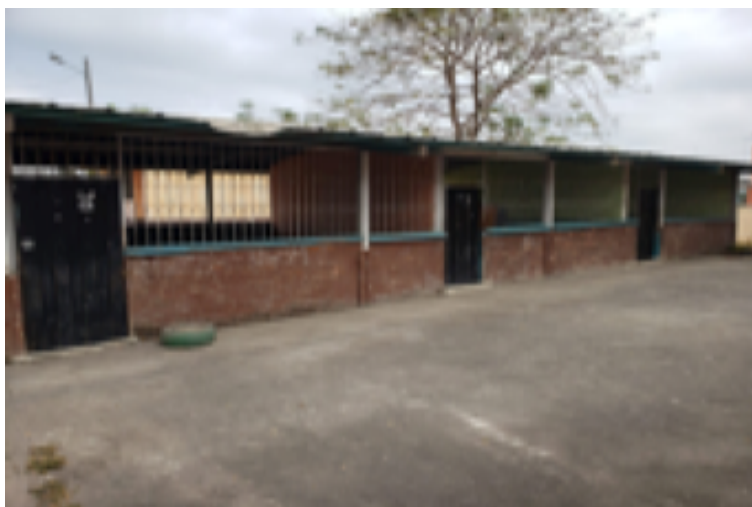
BLOQUE 10 AULAS

Es de construcción mixta, cubierta metálica (en mal estado) y mampostería de bloque, puntos de iluminación se encuentran en mal estado, piezas eléctricas: focos LED, interruptores, tomacorrientes, breakers se encuentran en mal estado, puerta de ingreso en mal estado, paredes de mampostería de bloque enlucido se encuentra en estado regular, presenta desprendimiento de pintura interior y exterior, protecciones metálicas de ventanas se encuentran en mal estado, contrapiso y cerámica se encuentran en mal estado, aulas se inundan.

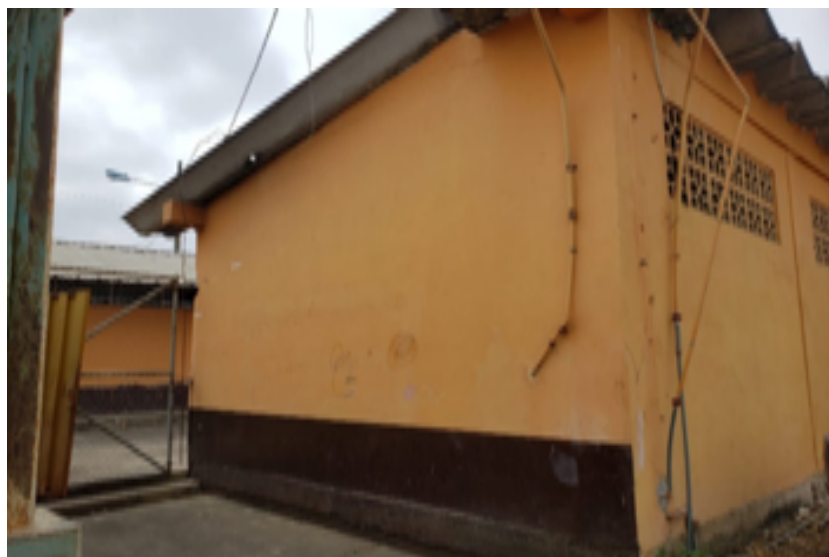
BLOQUE 11 LABORATORIO

Es de construcción mixta, cubierta de fibrocemento (en estado regular) y mampostería de bloque, puntos de iluminación se encuentran en mal estado, piezas eléctricas: focos LED, interruptores, tomacorrientes, breakers se encuentran en mal estado, puerta de ingreso en mal estado, paredes de mampostería de bloque enlucido se encuentra en estado regular, presenta desprendimiento de pintura interior y exterior, protecciones metálicas de ventanas se encuentran en mal estado, contrapiso y cerámica se encuentran en mal estado.

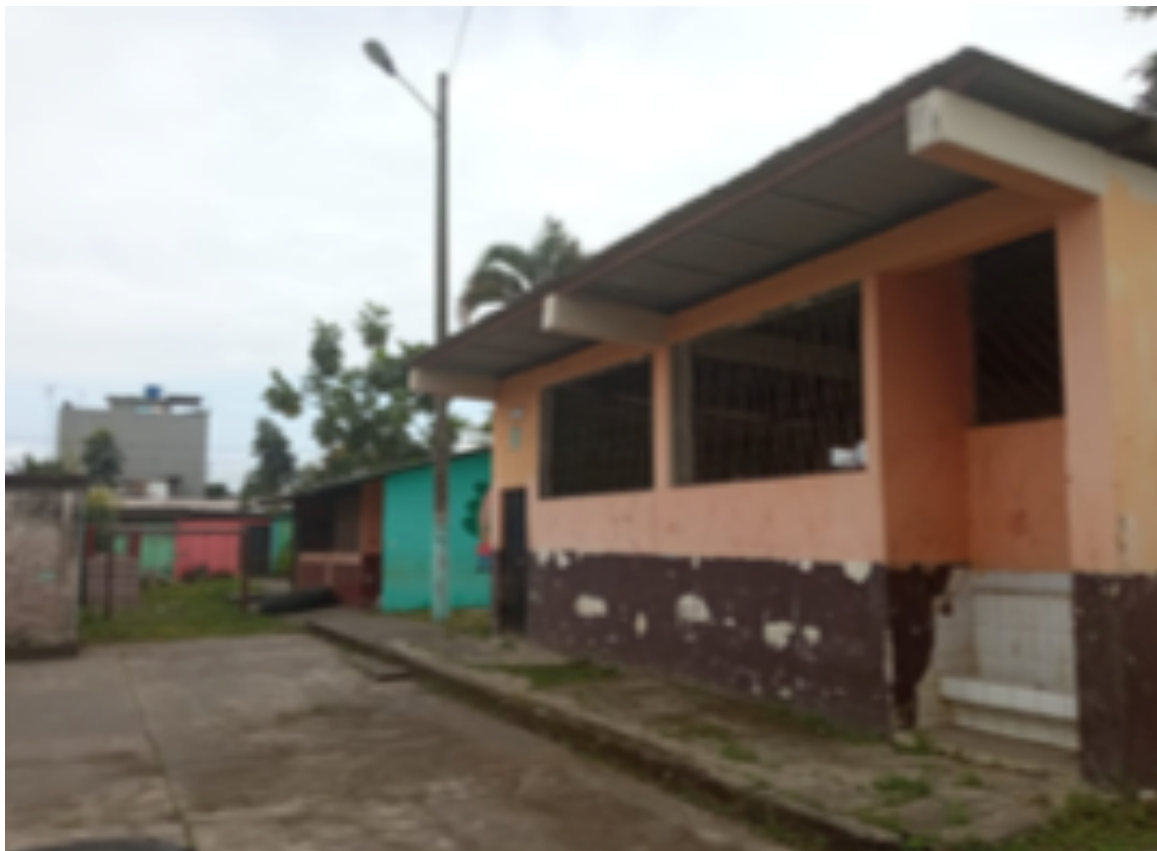
BLOQUE 12 AULAS

Es de construcción mixta, cubierta metálica (en estado regular) y mampostería de bloque, puntos de iluminación se encuentran en mal estado, piezas eléctricas: focos LED, interruptores, tomacorrientes, breakers se encuentran en mal estado, puerta de ingreso en mal estado, paredes de mampostería de bloque enlucido se encuentra en estado regular, presenta desprendimiento de pintura interior y exterior, protecciones metálicas de ventanas se encuentran en mal estado, contrapiso y cerámica se encuentran en mal estado.

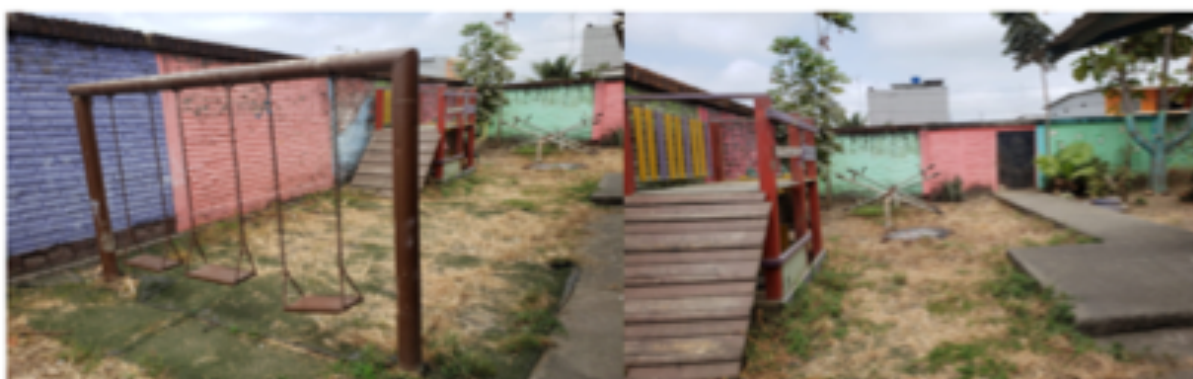
BLOQUE 13 EXTERIORES

Áreas e instalaciones exteriores requieren mantenimiento y limpieza, red de energía eléctrica: centro de carga, breakers enchufables, cable preensamblado, cables prensados de aluminio, tablero de control iluminación exteriores, cajas de revisión eléctricas, canalización, mangueras, postes de hormigón, medidor de energía se encuentran en mal estado, la institución educativa no cuenta con juegos infantiles, los que se muestran están en total deterioro.
