INFORMACIÓN COMPLEMENTARIA

MEJORAS INTEGRALES Y REAPERTURAS DE LA UNIDAD EDUCATIVA “EUGENIO ESPEJO” UBICADA EN EL CANTÓN BABAHOYO, PROVINCIA DE LOS RÍOS.

DESCRIPCIÓN TÉCNICA DE LA UNIDAD EDUCATIVA “EUGENIO ESPEJO”

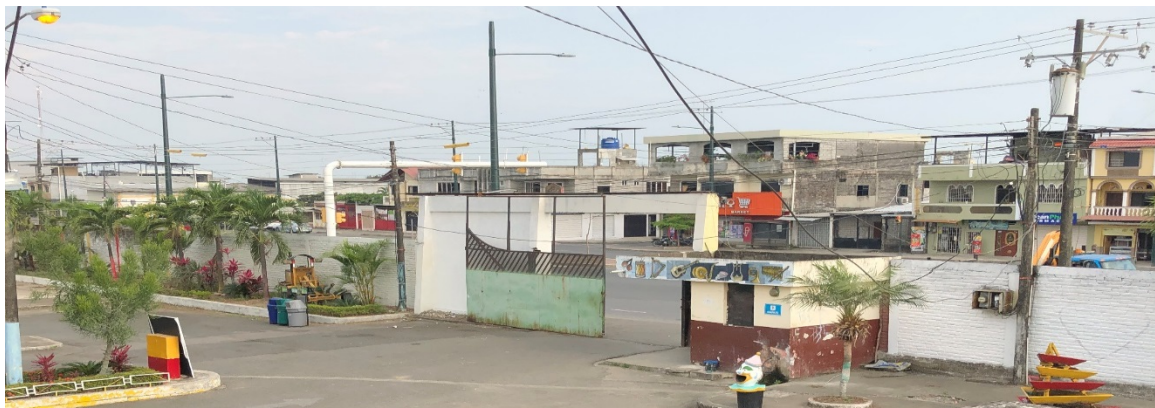
BLOQUE 1 AULA

Es de construcción mixta, la mampostería es de bloque, puertas en mal estado, ventanas cuentan con verjas metálicas que requieren de pintura anticorrosiva para extender su tiempo de vida, sus paredes de mampostería de bloques enlucidas, en estado regular, presentando desprendimiento de pintura internas y externas, ventanas en mal estado requieren limpieza, cerámica en mal estado, filtración de agua en losas.

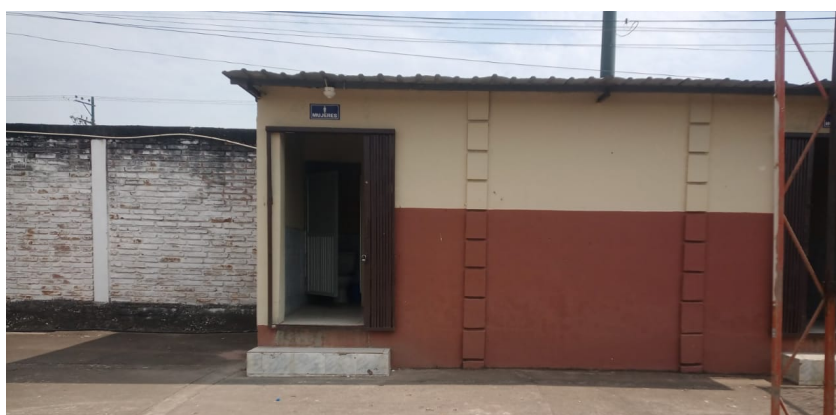
BLOQUE 2 - SSHH CERRAMIENTO

Es de construcción mixta, la mampostería es de bloque, puertas en mal estado, urinarios, inodoros, lavamanos, llaves para lavamanos, sifones, herrajes, puertas llaves de mangueras y rejillas en mal estado, presentan desprendimiento de pintura en paredes internas y externas.

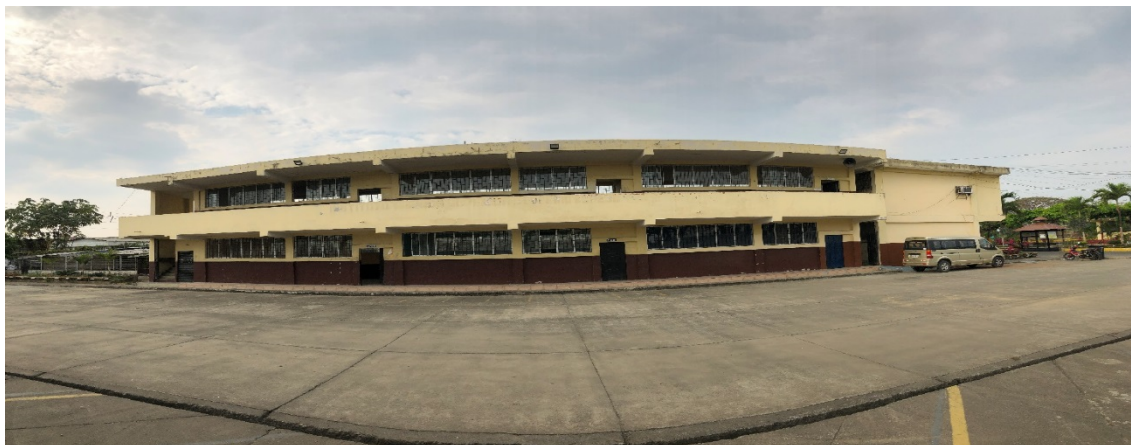
BLOQUE 3 AULA

Es de construcción mixta, la mampostería es de bloque, puertas en mal estado, ventanas cuentan con verjas metálicas que requieren de pintura anticorrosiva para extender su tiempo de vida, sus paredes de mampostería de bloques enlucidas, en estado regular, presentando desprendimiento de pintura internas y externas, ventanas en mal estado requieren limpieza, filtración de agua en losas.

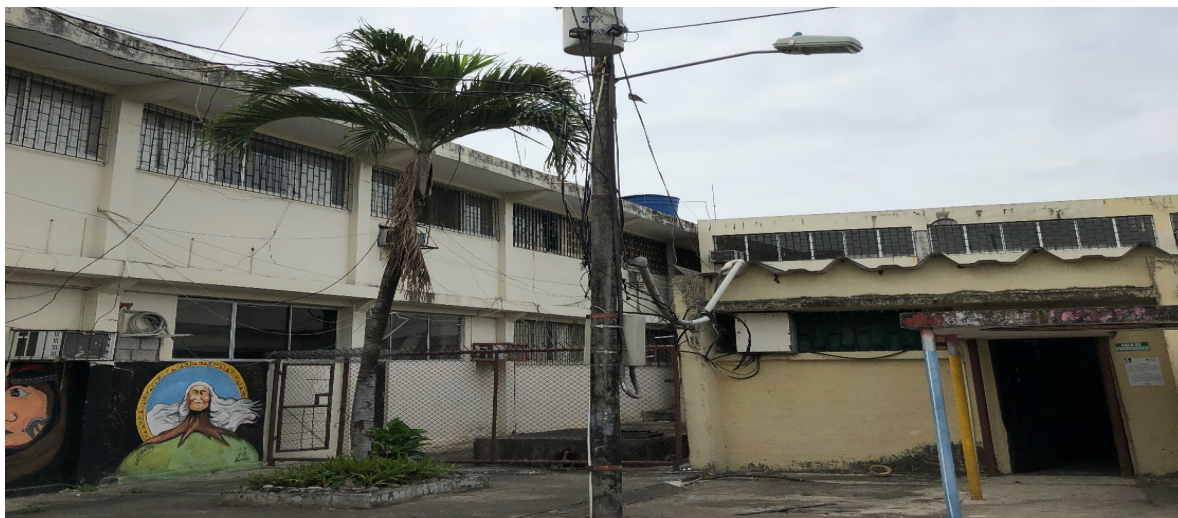
BLOQUE 4 AULA

Es de construcción mixta, la mampostería es de bloque, puertas en mal estado, ventanas cuentan con verjas metálicas que requieren de pintura anticorrosiva para extender su tiempo de vida, sus paredes de mampostería de bloques enlucidas, en estado regular, presentando desprendimiento de pintura internas y externas, ventanas en mal estado requieren limpieza, filtración de agua en losas.

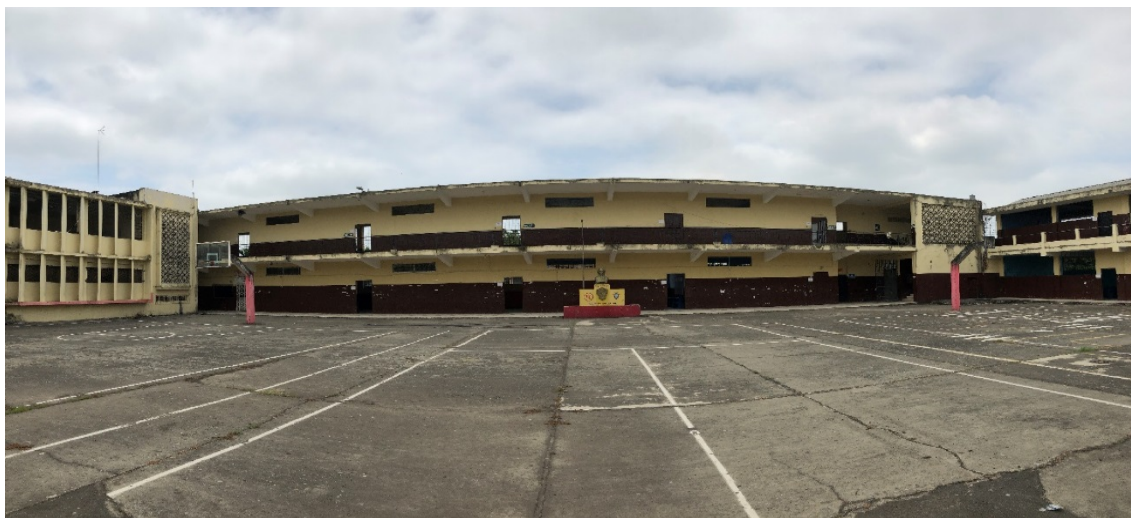
BLOQUE 5 - AULA PATIO CENTRAL

Es de construcción mixta, la mampostería es de bloque, puertas en mal estado, ventanas cuentan con verjas metálicas que requieren de pintura anticorrosiva para extender su tiempo de vida, sus paredes de mampostería de bloques enlucidas, en estado regular, presentando desprendimiento de pintura internas y externas, ventanas en mal estado requieren limpieza, filtración de agua en losas, ventanas de aluminio y vidrio en mal estado, puertas en mal estado, urinarios, inodoros, lavamanos, llaves para lavamanos, sifones, herrajes, puertas llaves de mangueras y rejillas en mal estado, presentan desprendimiento de pintura en paredes internas y externas.

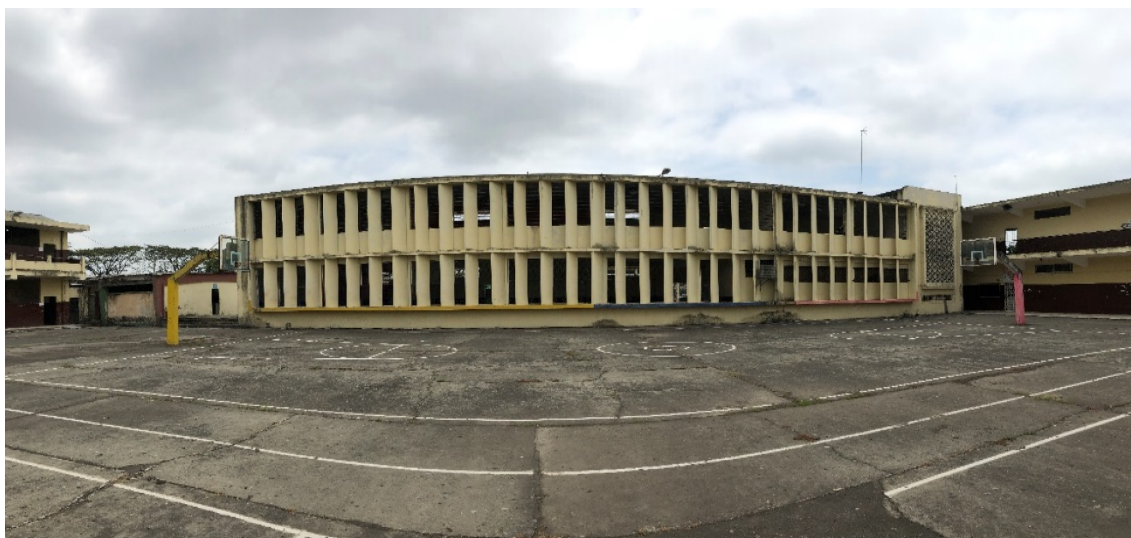
BLOQUE 6 - AULA BRISOLEI

Es de construcción mixta, la mampostería es de bloque, puertas en mal estado, ventanas cuentan con verjas metálicas que requieren de pintura anticorrosiva para extender su tiempo de vida, sus paredes de mampostería de bloques enlucidas, en estado regular, presentando desprendimiento de pintura internas y externas, filtración de agua en losas.

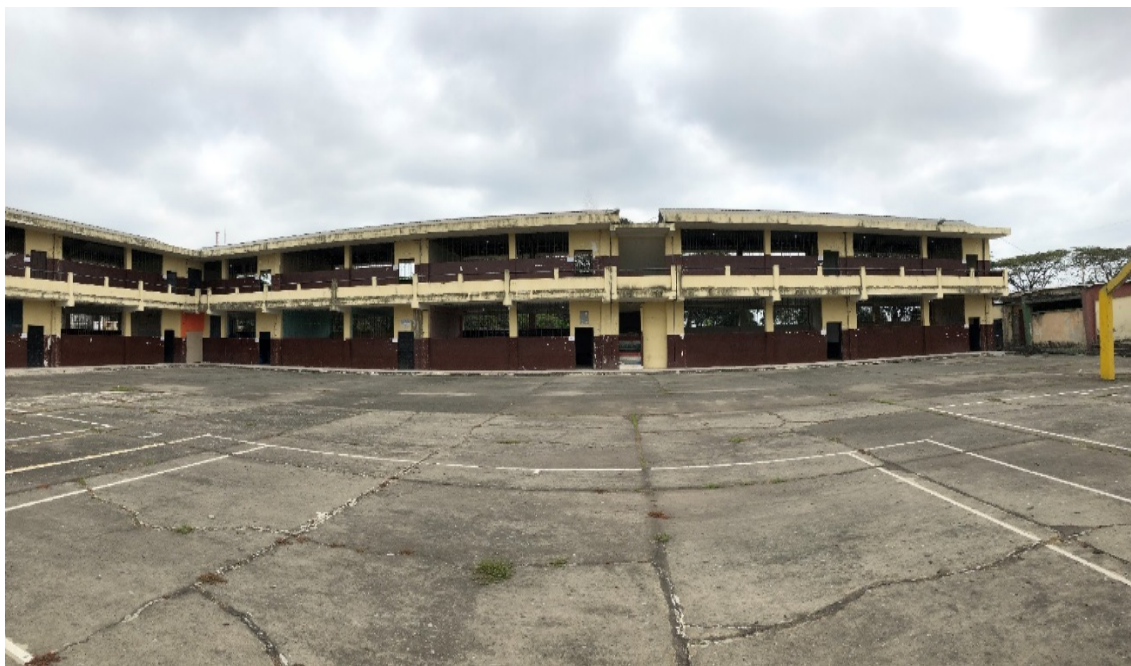
BLOQUE 7- AULA 2 PISOS EN L

Es de construcción mixta, la mampostería es de bloque, puertas en mal estado, ventanas cuentan con verjas metálicas que requieren de pintura anticorrosiva para extender su tiempo de vida, sus paredes de mampostería de bloques enlucidas, en estado regular, presentando desprendimiento de pintura internas y externas, filtración de agua en cubierta.

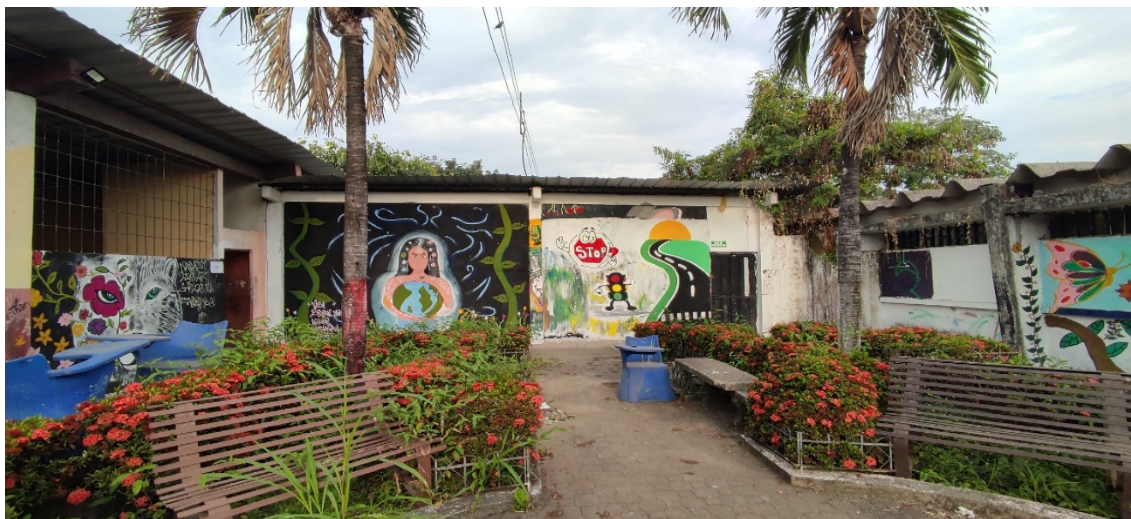
BLOQUE 8 - AULAS AUDIOVISUALES

Es de construcción mixta, la mampostería es de bloque, puertas en mal estado, ventanas cuentan con verjas metálicas que requieren de pintura anticorrosiva para extender su tiempo de vida, sus paredes de mampostería de bloques enlucidas, en estado regular, presentando desprendimiento de pintura internas y externas, la cubierta presenta algunas áreas en mal estado.

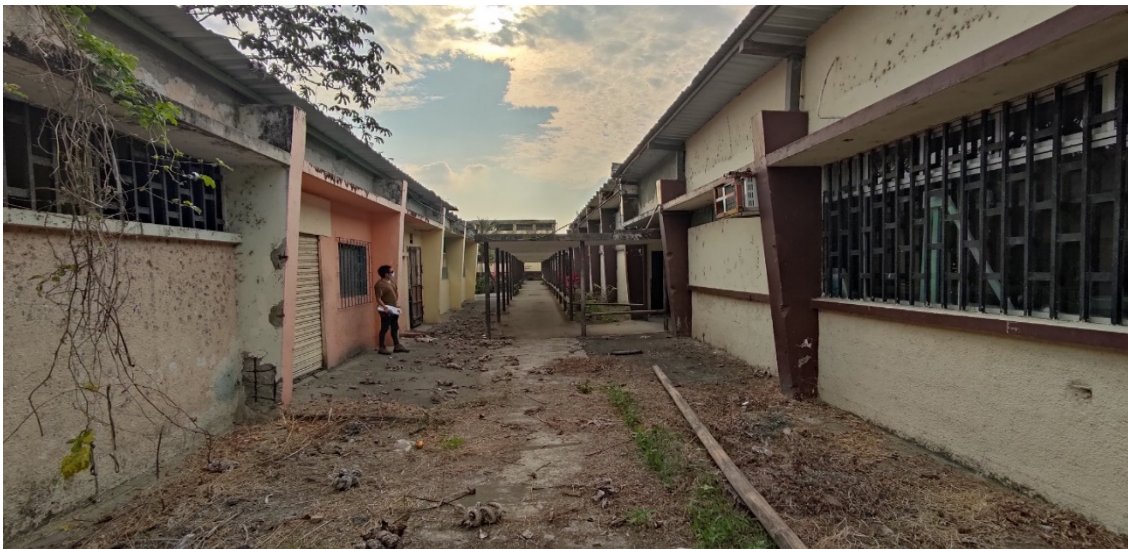
BLOQUE 9 - AULAS Y LABORATORIO DE BIOLOGÍA

Es de construcción mixta, la mampostería es de bloque, puertas en mal estado, ventanas cuentan con verjas metálicas que requieren de pintura anticorrosiva para extender su tiempo de vida, sus paredes de mampostería de bloques enlucidas, en estado regular, presentando desprendimiento de pintura internas y externas, ventanas en mal estado requieren limpieza, cerámica en mal estado, filtración de agua cubierta en mal estado.

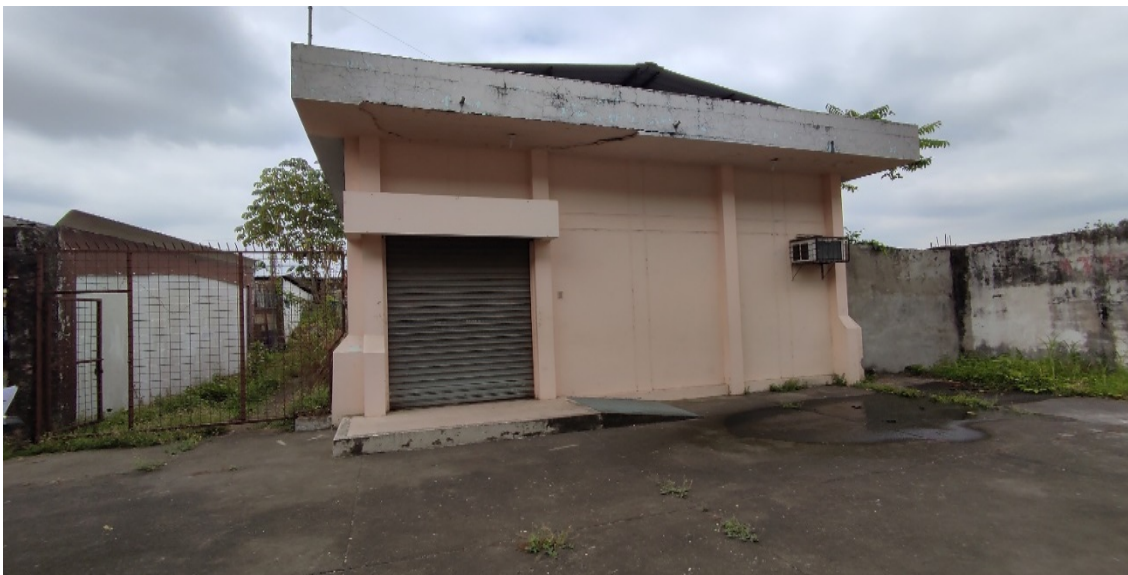
BLOQUE 10 - EN U 2 PISOS

Es de construcción mixta, la mampostería es de bloque, puertas en mal estado, ventanas cuentan con verjas metálicas que requieren de pintura anticorrosiva para extender su tiempo de vida, sus paredes de mampostería de bloques enlucidas, en estado regular, presentando desprendimiento de pintura internas y externas, ventanas en mal estado requieren limpieza, en algunas zonas la cubierta en mal estado.

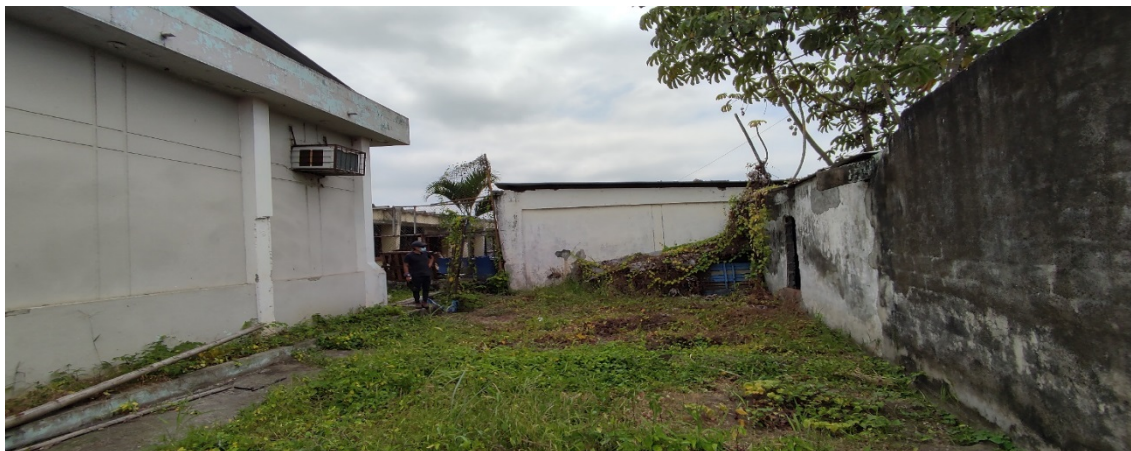
BLOQUE 13 - BLOQUE DE 1 PISO

Es de construcción mixta, la mampostería es de bloque, puertas en mal estado, ventanas cuentan con verjas metálicas que requieren de pintura anticorrosiva para extender su tiempo de vida, sus paredes de mampostería de bloques enlucidas, en estado regular, presentando desprendimiento de pintura internas y externas, parte de la cubierta en mal estado.

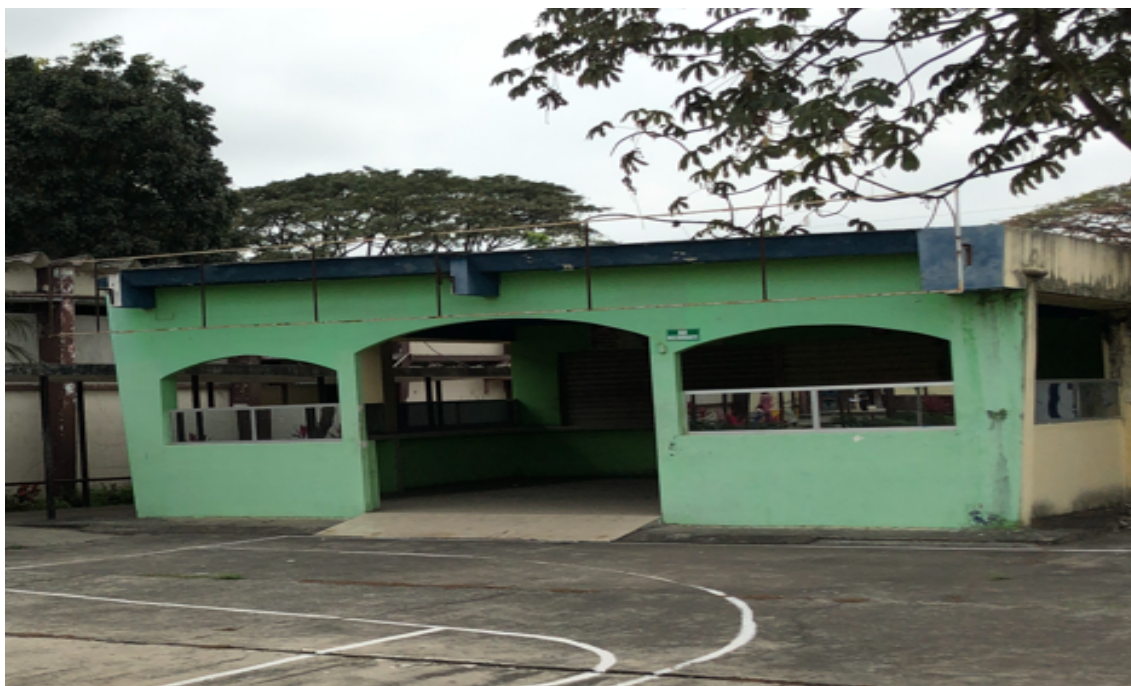
BLOQUE 14 – BAR

Es de construcción mixta, la mampostería es de bloque, puertas en mal estado, ventanas cuentan con verjas metálicas que requieren de pintura anticorrosiva para extender su tiempo de vida, sus paredes de mampostería de bloques enlucidas, en estado regular, presentando desprendimiento de pintura internas y externas, cubierta en mal estado.

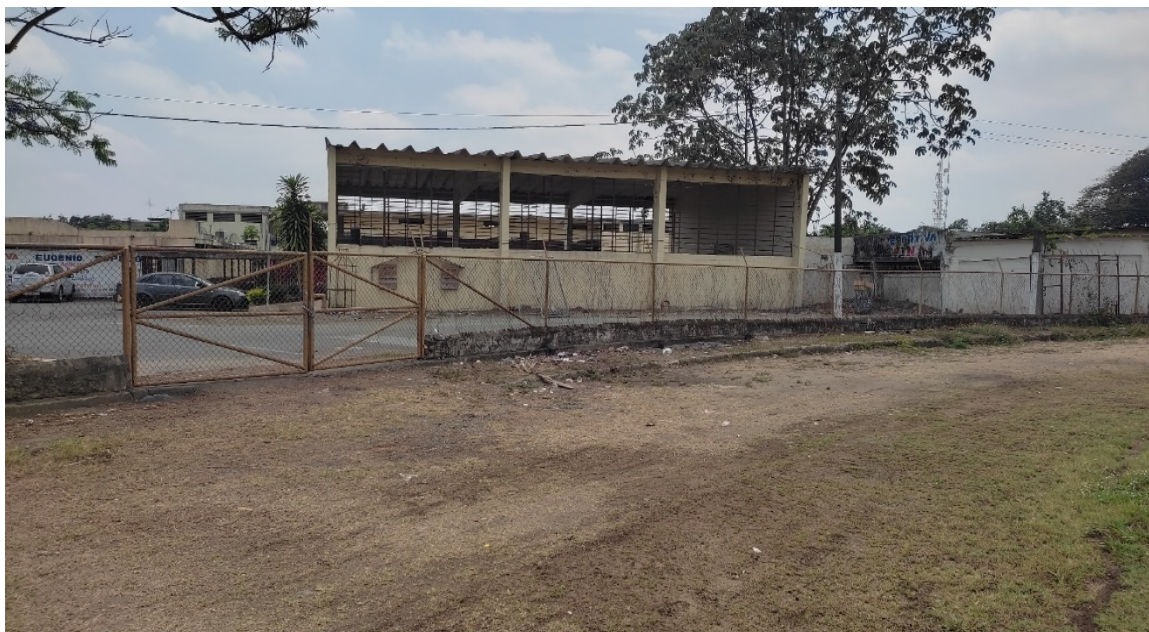
BLOQUE 15 – COLISEO

Es de construcción mixta, la mampostería es de bloque, puertas en mal estado, ventanas cuentan con verjas metálicas que requieren de pintura anticorrosiva para extender su tiempo de vida, sus paredes de mampostería de bloques enlucidas, en estado regular, presentando desprendimiento de pintura internas y externas, cubierta en mal estado.

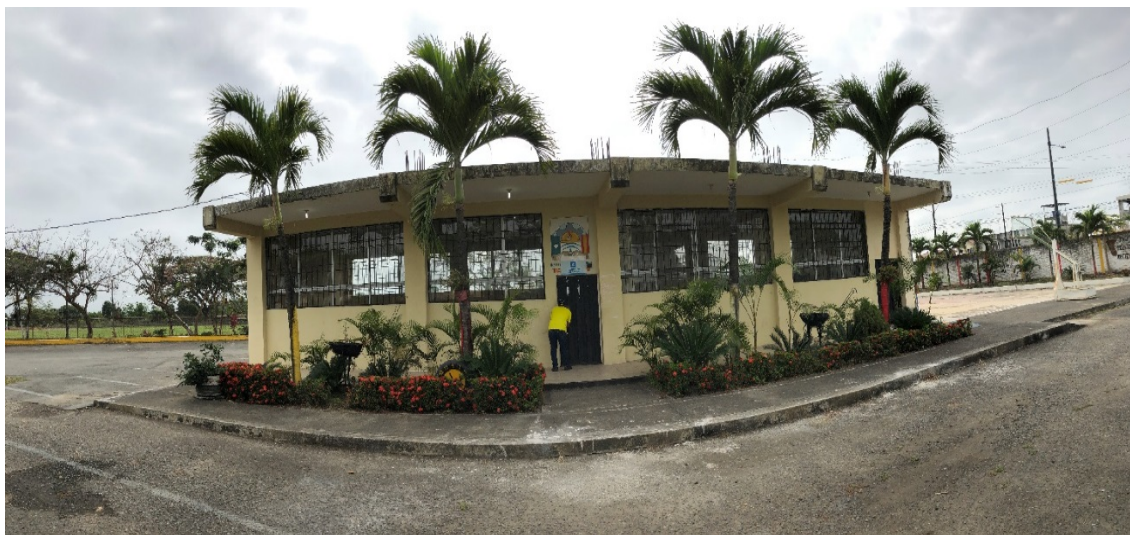
BLOQUE 16 - LABORATORIO DE COMPUTACIÓN

Es de construcción mixta, la mampostería es de bloque, puertas en mal estado, ventanas cuentan con verjas metálicas que requieren de pintura anticorrosiva para extender su tiempo de vida, sus paredes de mampostería de bloques enlucidas, en estado regular, presentando desprendimiento de pintura internas y externas, ventanas en mal estado requieren limpieza, filtración de agua en losa.

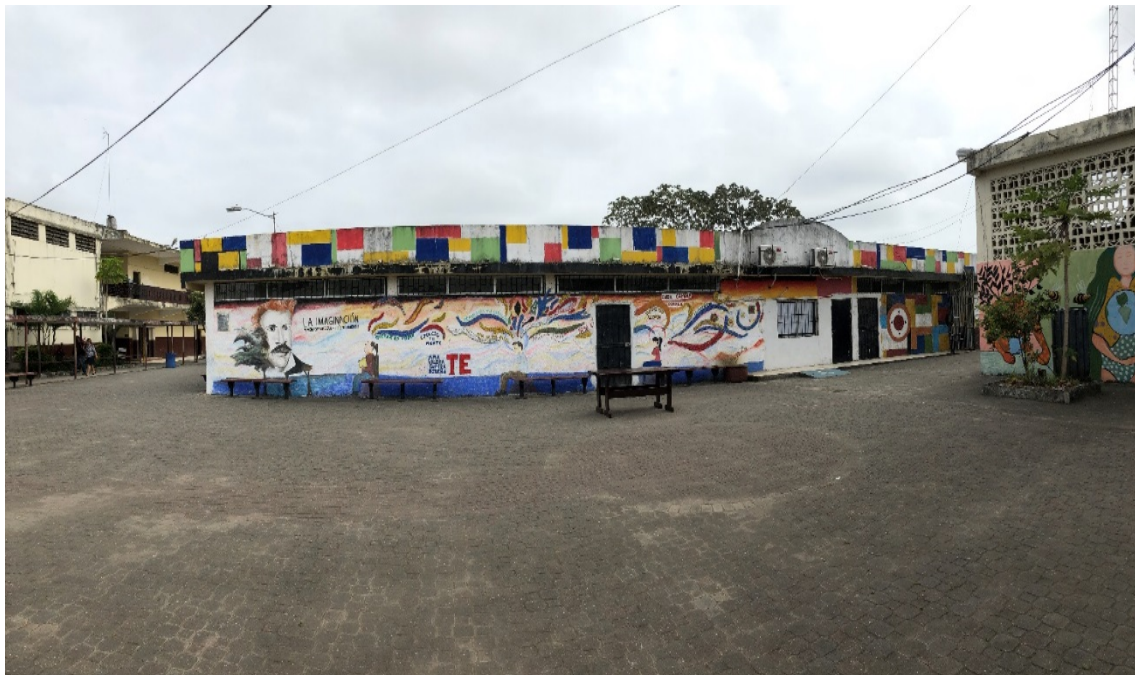
BLOQUE 17 -LABORATORIO DE COMPUTACIÓN 2

Es de construcción mixta, la mampostería es de bloque, puertas en mal estado, ventanas cuentan con verjas metálicas que requieren de pintura anticorrosiva para extender su tiempo de vida, sus paredes de mampostería de bloques enlucidas, en estado regular, presentando desprendimiento de pintura internas y externas, ventanas en mal estado requieren limpieza, filtración de agua en losas, ventanas de aluminio y vidrio en mal estado, puertas en mal estado, urinarios, inodoros, lavamanos, llaves para lavamanos, sifones, herrajes, puertas llaves de mangueras y rejillas en mal estado, presentan desprendimiento de pintura en paredes internas y externas.

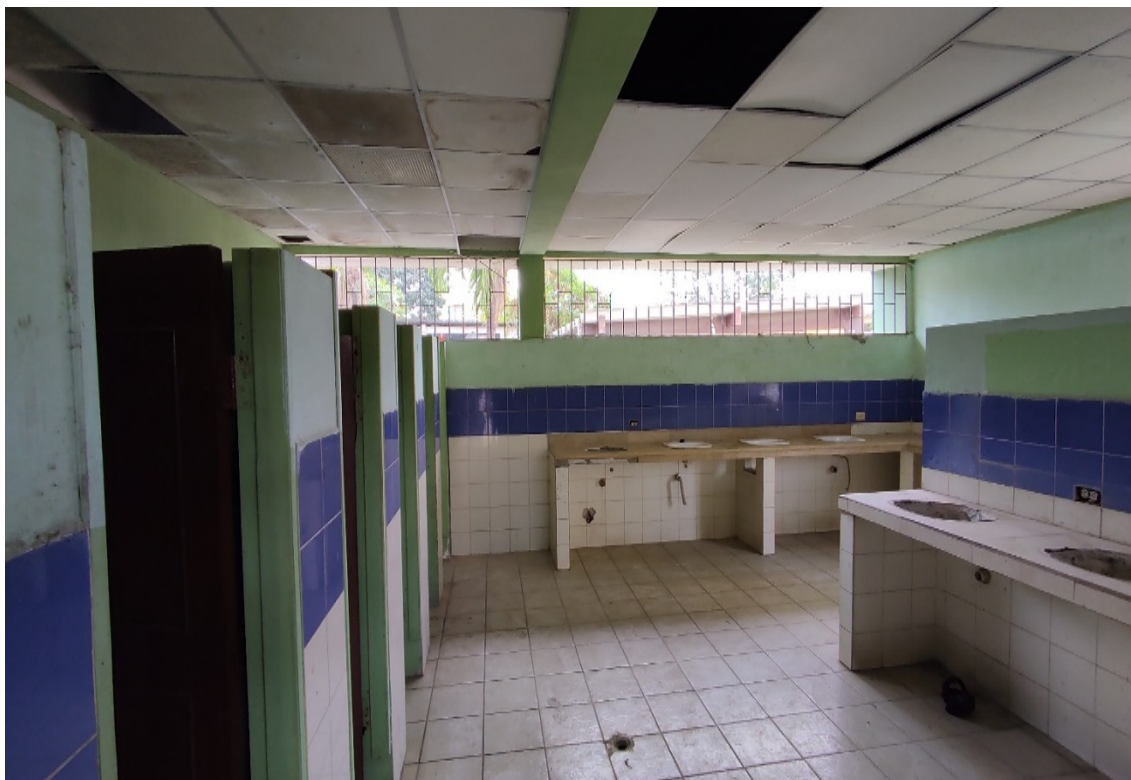
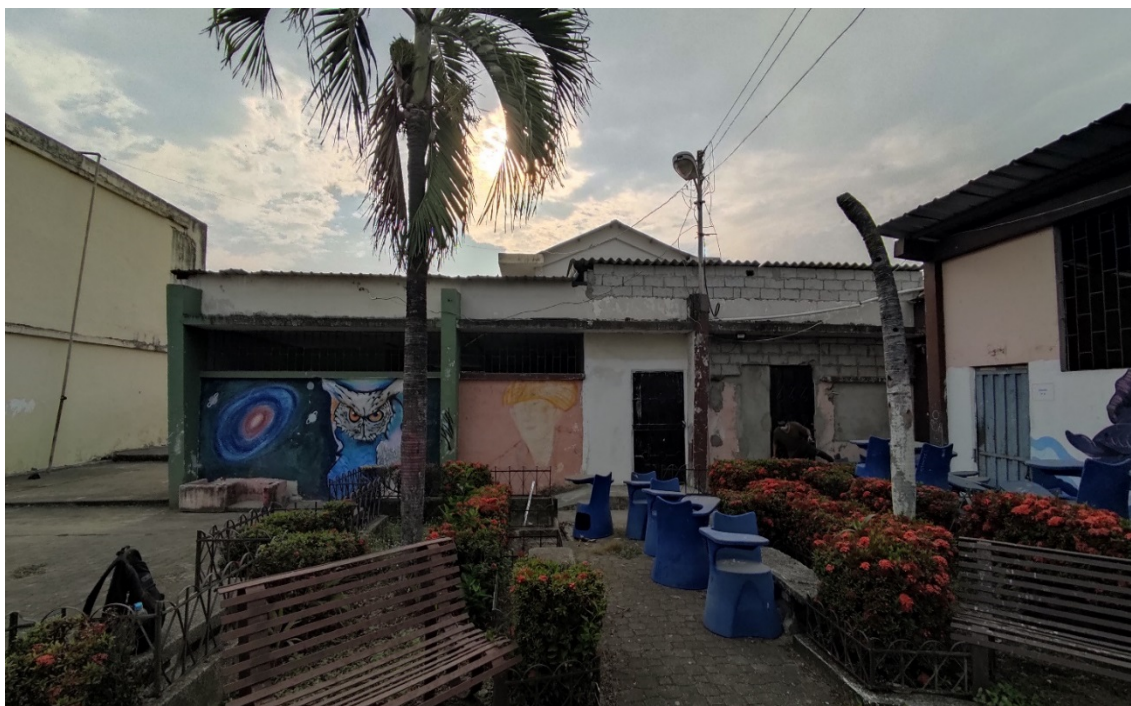
BLOQUE 19 - SSHH-AULA

Es de construcción mixta, la mampostería es de bloque, puertas en mal estado, urinarios, inodoros, lavamanos, llaves para lavamanos, sifones, herrajes, puertas llaves de mangueras y rejillas en mal estado, presentan desprendimiento de pintura en paredes internas y externas.

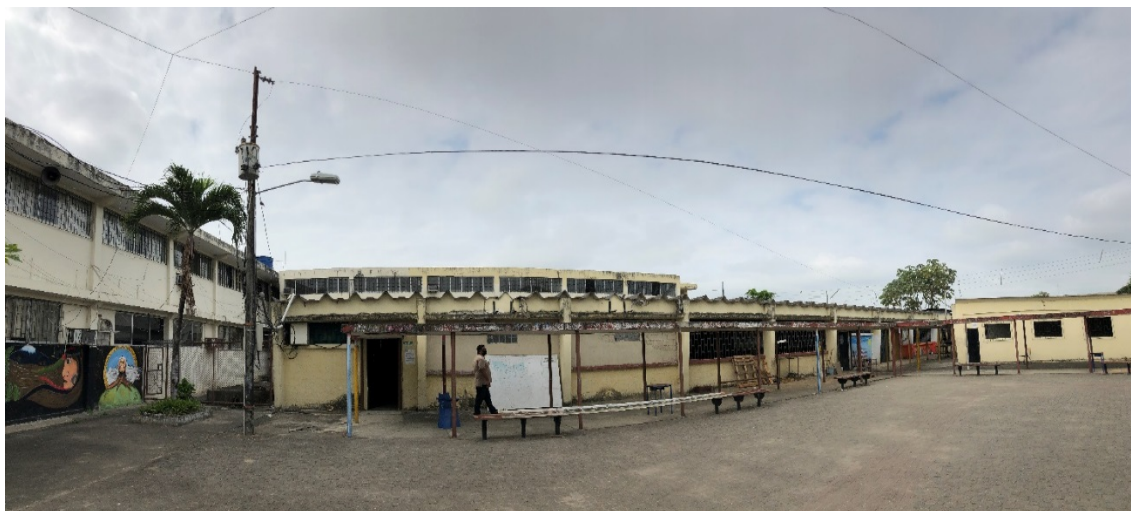
BLOQUE 20 - SSHH-AULA-SALA DE PROFESORES

Es de construcción mixta, la mampostería es de bloque, puertas en mal estado, urinarios, inodoros, lavamanos, llaves para lavamanos, sifones, herrajes, puertas llaves de mangueras y rejillas en mal estado, presentan desprendimiento de pintura en paredes internas y externas.

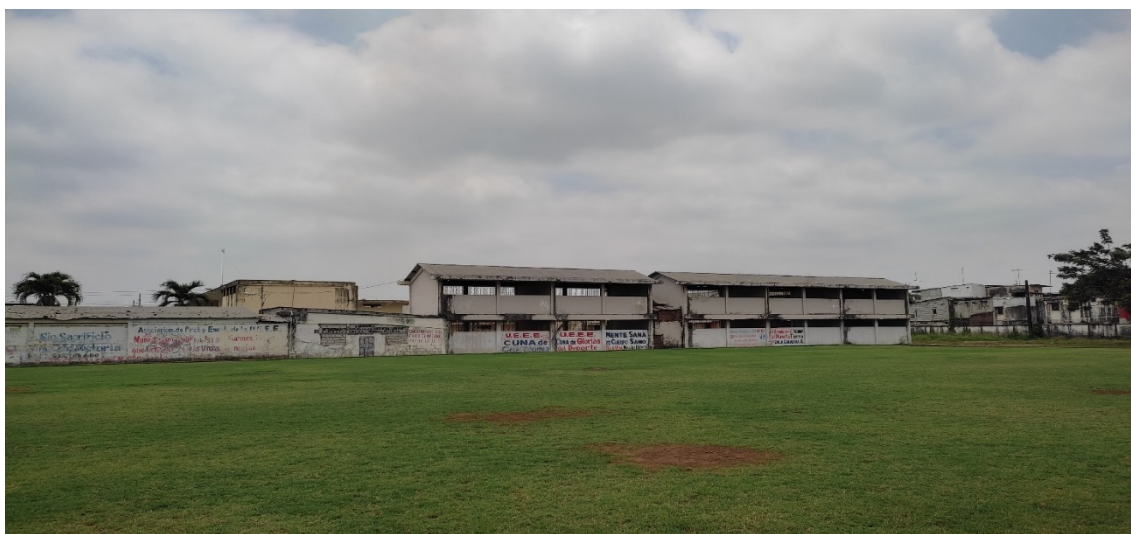
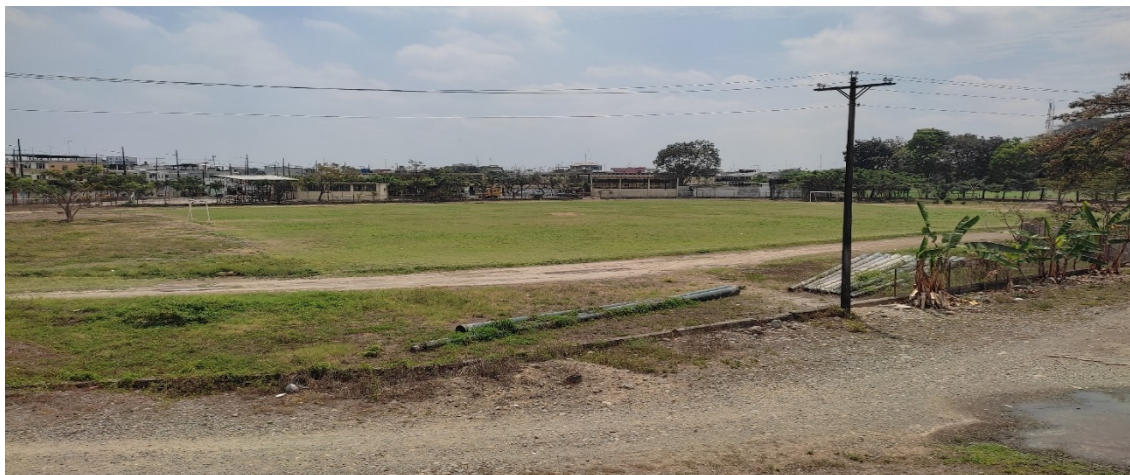
Bloque 21 - 22 Cancha: cancha son señalización, suministro instalación de césped natural.
