MEJORAS INTEGRALES Y REAPERTURAS DE LA UNIDAD EDUCATIVA “BABAHOYO” UBICADA EN EL CANTÓN BABAHOYO, PROVINCIA DE LOS RÍOS.

DESCRIPCIÓN TÉCNICA DE LA UNIDAD EDUCATIVA “BABAHOYO”

CONDICIONES DE LA INFRAESTRUCTURA (ESTADO ACTUAL)

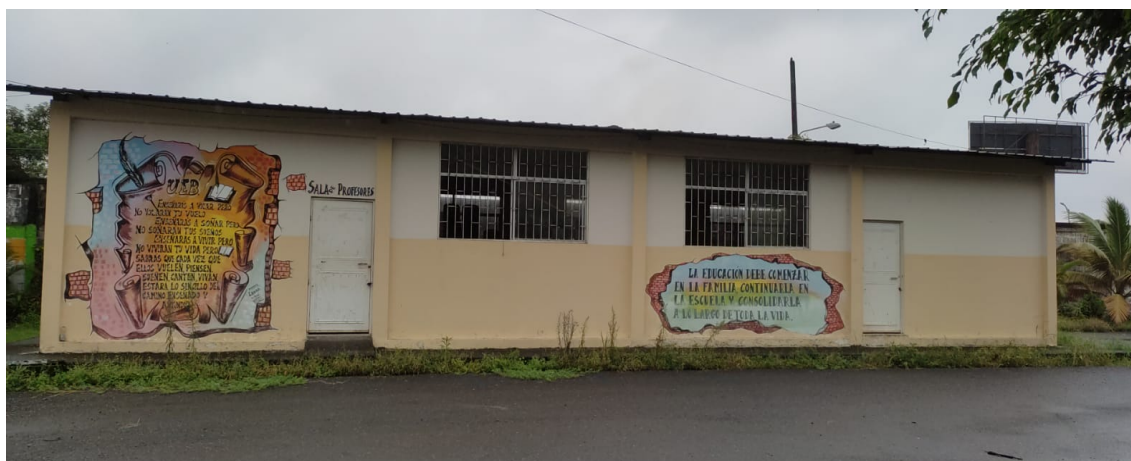
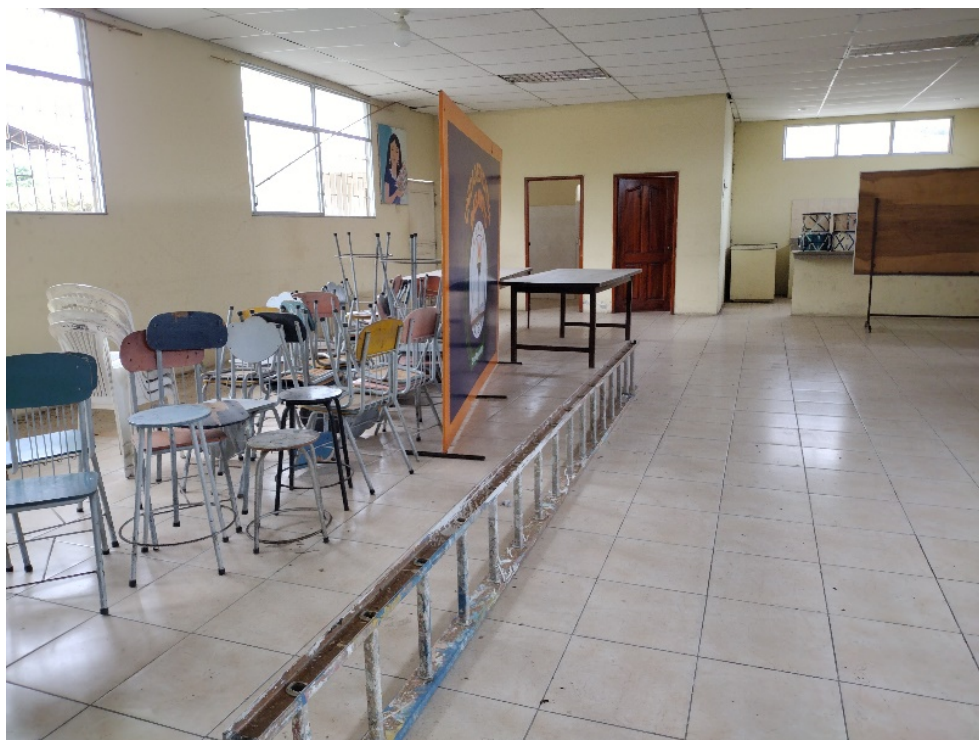
BLOQUE 1 SALA DE PROFESORES

Es de construcción mixta, cubierta y estructura metálica (en estado regular) y mampostería de bloque en estado regular, presenta desprendimiento de pintura interior y exterior, puertas metálicas en mal estado, ventanas cuentan con verjas metálicas que requieren de pintura anticorrosiva para extender su tiempo de vida, el bloque dispone de 2 baños que requieren reposición de herrajes, llaves angulares para lavamanos y llaves angulares para inodoros están en mal estado.

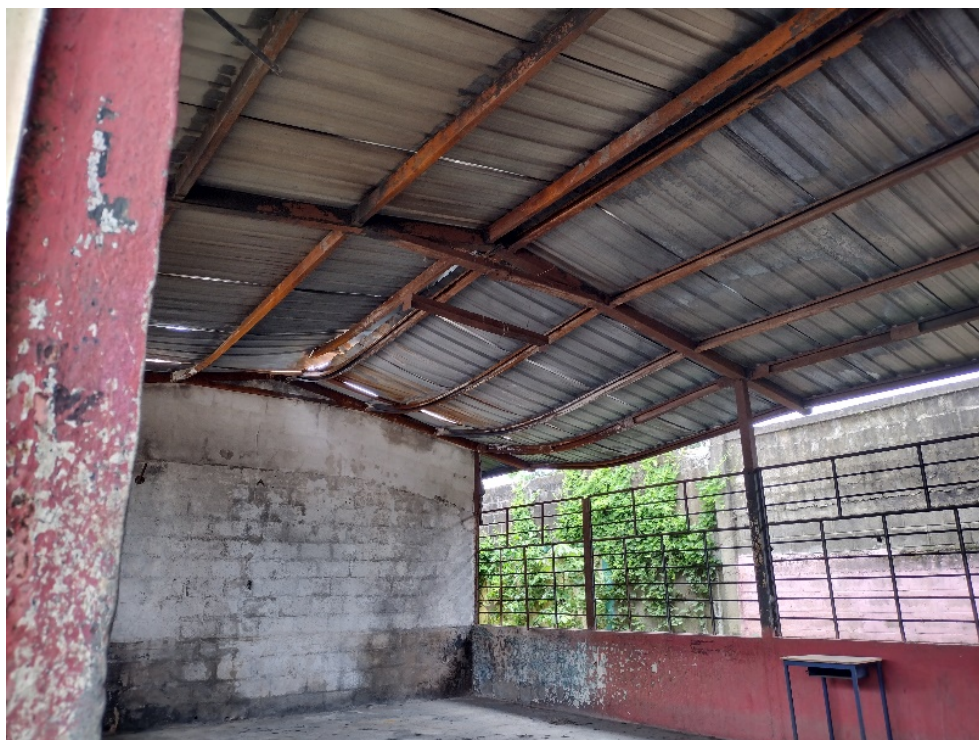
BLOQUE 2 AULAS

Es de construcción mixta, cubierta y estructura metálica (en estado de total deterioro) y mampostería de bloque en estado regular, presenta desprendimiento de pintura interior y exterior, puertas, protecciones de ventanas y estructura se encuentran en mal estado. Es necesaria la intervención integral en este bloque debido a que sufrió un incendio que resultó en daño total.

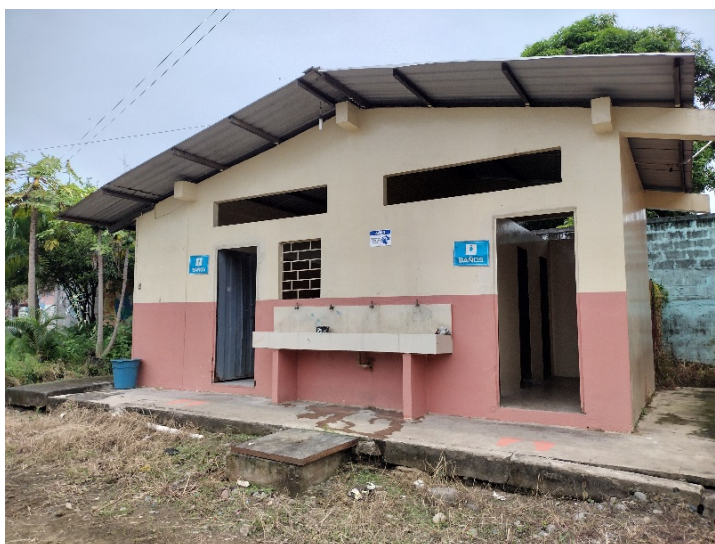
BLOQUE 3 BATERÍAS SANITARIAS

Es de construcción mixta, cubierta metálica (en estado regular) y mampostería de bloque, puertas de ingreso en mal estado, paredes de mampostería de bloque enlucido se encuentra en estado regular, presenta desprendimiento de pintura interior y exterior, protecciones metálicas de ventanas se encuentran en mal estado, cerámica de piso y pared se encuentran en mal estado, aparatos sanitarios: lavamanos, inodoros, lavamanos empotrados, sifones y rejillas en mal estado. Es necesario revisar la red de agua potable, ya que no hay abastecimiento para esta batería sanitaria.

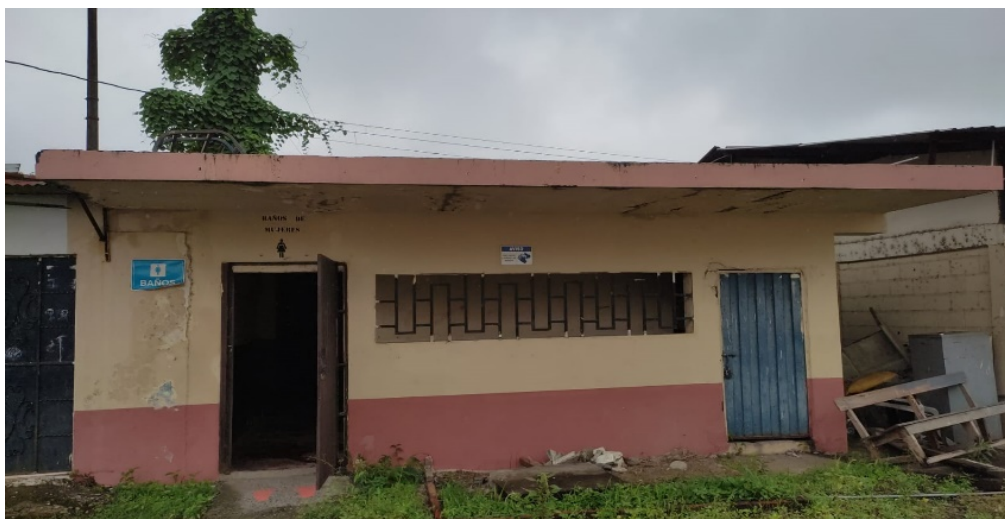
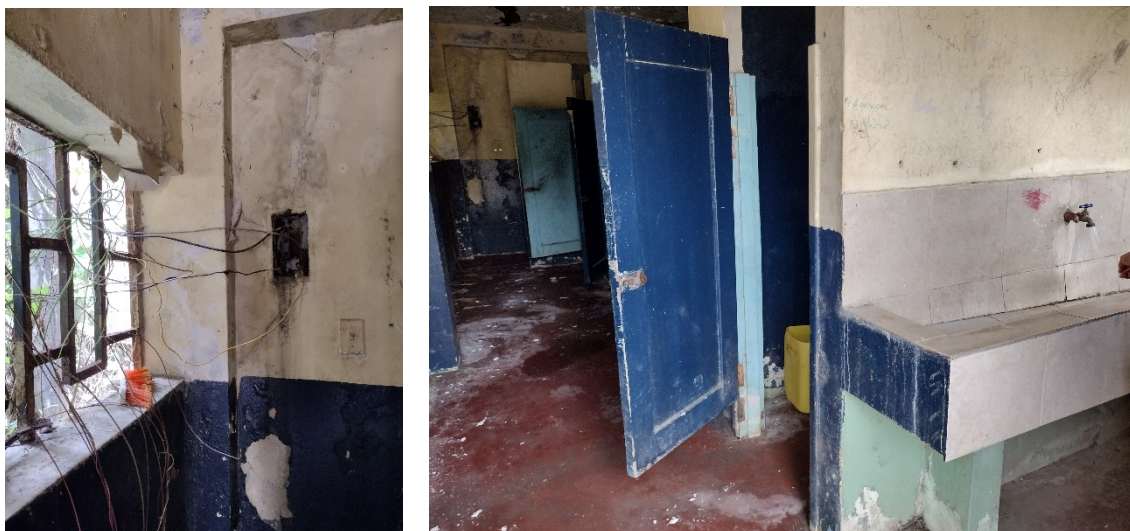
BLOQUE 4 BATERÍAS SANITARIAS

Cubierta de hormigón en mal estado y mampostería de bloque, puertas de ingreso en mal estado, paredes de mampostería de bloque enlucido se encuentra en mal estado, presenta desprendimiento de pintura interior y exterior, protecciones metálicas de ventanas y puertas interiores se encuentran en mal estado, cerámica de piso y pared se encuentran en mal estado, aparatos sanitarios: lavamanos, inodoros, sifones y rejillas en mal estado. Es necesario revisar la red de agua potable, ya que no hay abastecimiento para esta batería sanitaria. La red eléctrica está en mal estado y representa un riesgo para los usuarios

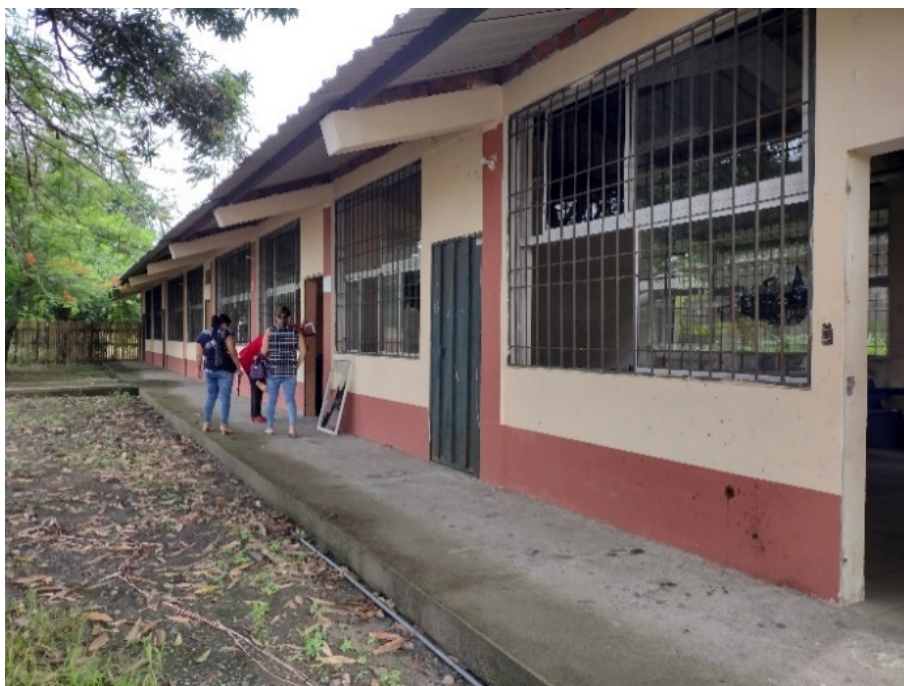
BLOQUE 5 AULAS

Es de construcción mixta, cubierta metálica (en estado regular) y mampostería de bloque, red eléctrica se encuentra en mal estado, puerta de ingreso en mal estado, paredes de mampostería de bloque enlucido se encuentra en estado regular, presenta desprendimiento de pintura

interior y exterior, protecciones metálicas de ventanas se encuentran en mal estado, contrapiso se encuentra en mal estado.

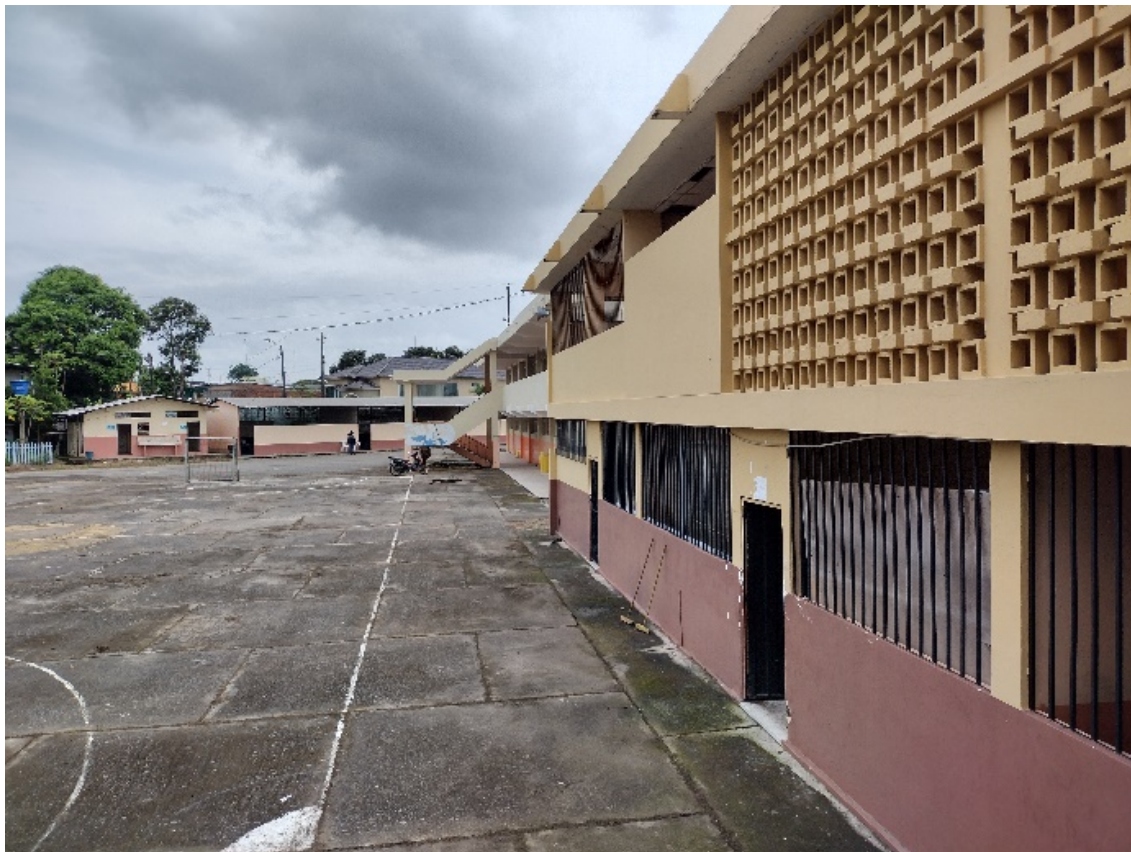
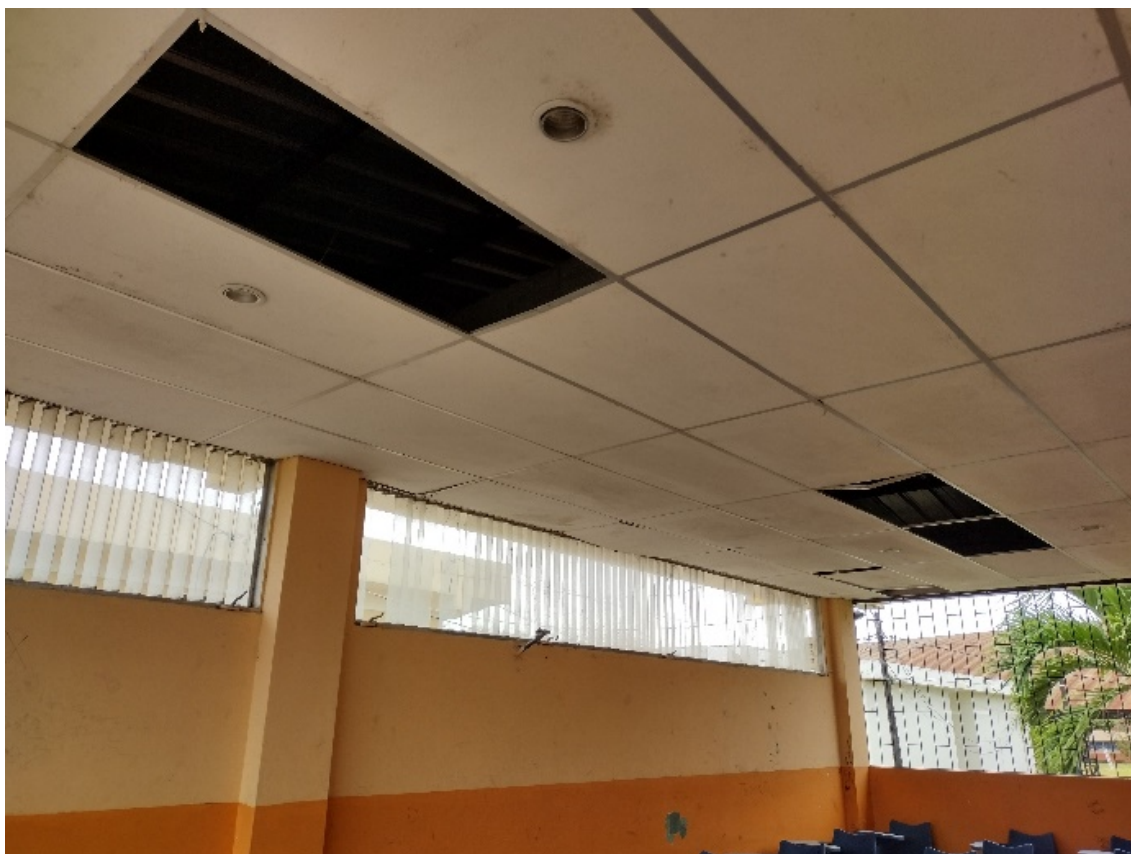
BLOQUE 6 AULAS

Es de construcción mixta, cubierta metálica (en buen estado) y mampostería de bloque en estado regular, presentando desprendimiento de pintura internas y externas, puertas en mal estado, ventanas cuentan con protecciones metálicas que requieren pintura anticorrosiva para extender su tiempo de vida, ventanas en mal estado requieren cambio y limpieza, cielo raso en mal estado, instalaciones eléctricas en mal estado, área de baños se encuentra en mal estado.

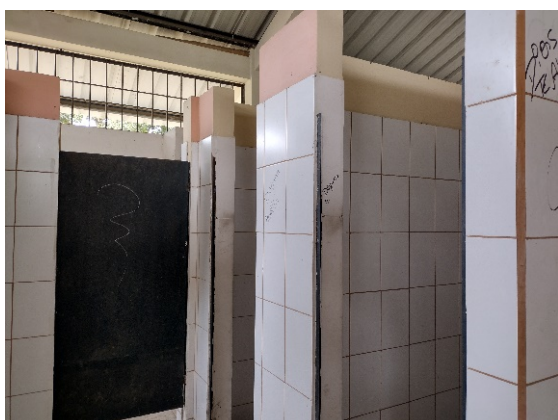
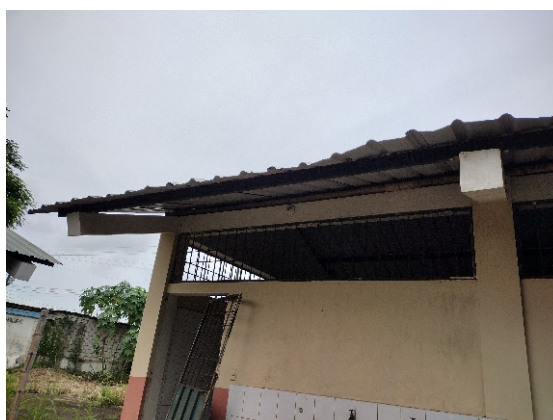
BLOQUE 7 BATERÍAS SANITARIAS

Es de construcción mixta, cubierta metálica (en estado regular) y mampostería de bloque, puertas de ingreso en mal estado, paredes de mampostería de bloque enlucido se encuentra en estado regular, presenta desprendimiento de pintura interior y exterior, protecciones metálicas de ventanas se encuentran en mal estado, cerámica de piso y pared se encuentran en mal

estado, aparatos sanitarios: lavamanos, inodoros, lavamanos empotrados, sifones y rejillas en mal estado. Es necesario revisar la red de agua potable, ya que no hay abastecimiento para esta batería sanitaria.

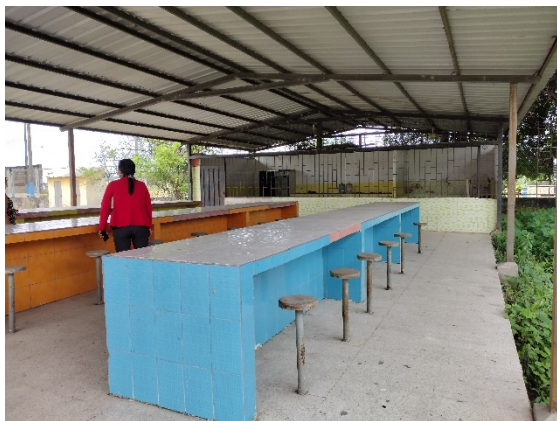
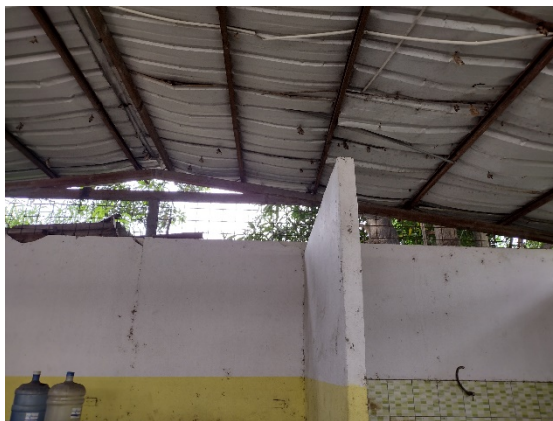
BLOQUE 8 BAR COMEDOR

Es de construcción mixta, cubierta metálica (en estado regular) y mampostería de bloque, red eléctrica se encuentra en mal estado, estructura en mal estado, paredes de mampostería de bloque enlucido se encuentra en estado regular, presenta desprendimiento de pintura interior y exterior, protecciones metálicas de ventanas se encuentran en mal estado, contrapiso se encuentra en mal estado.

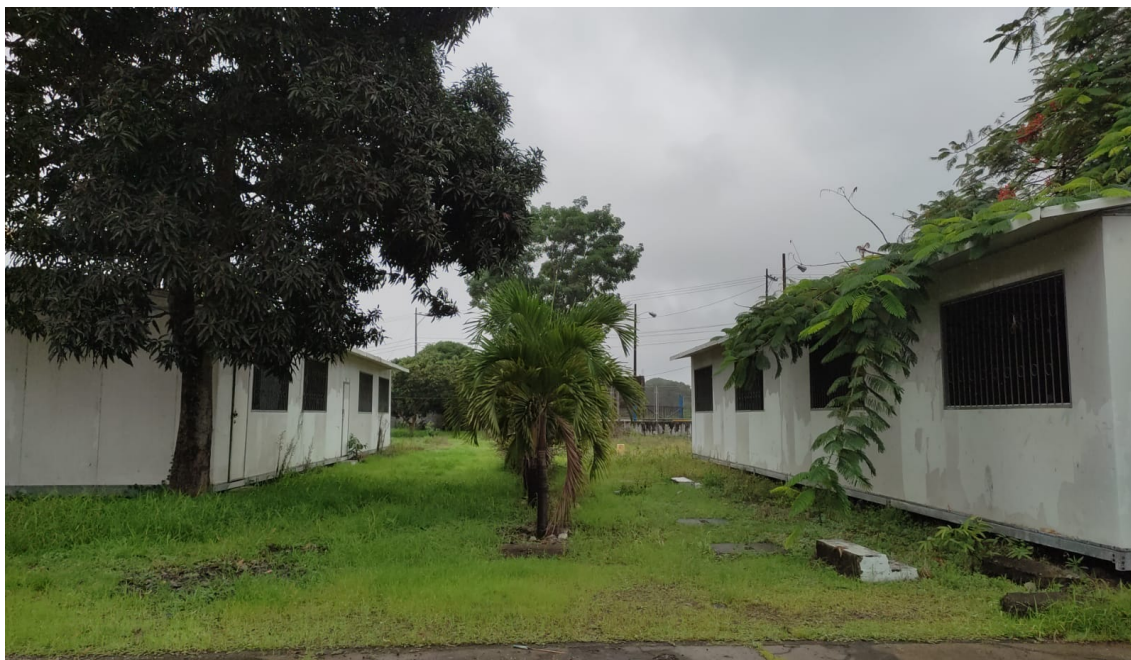
BLOQUE 9 Y 10 AULAS PREFABRICADAS

Construcciones prefabricadas con estructura metálica y mampostería de paneles tipo sánduche en estado regular, estructura y protecciones de ventanas requieren mantenimiento.

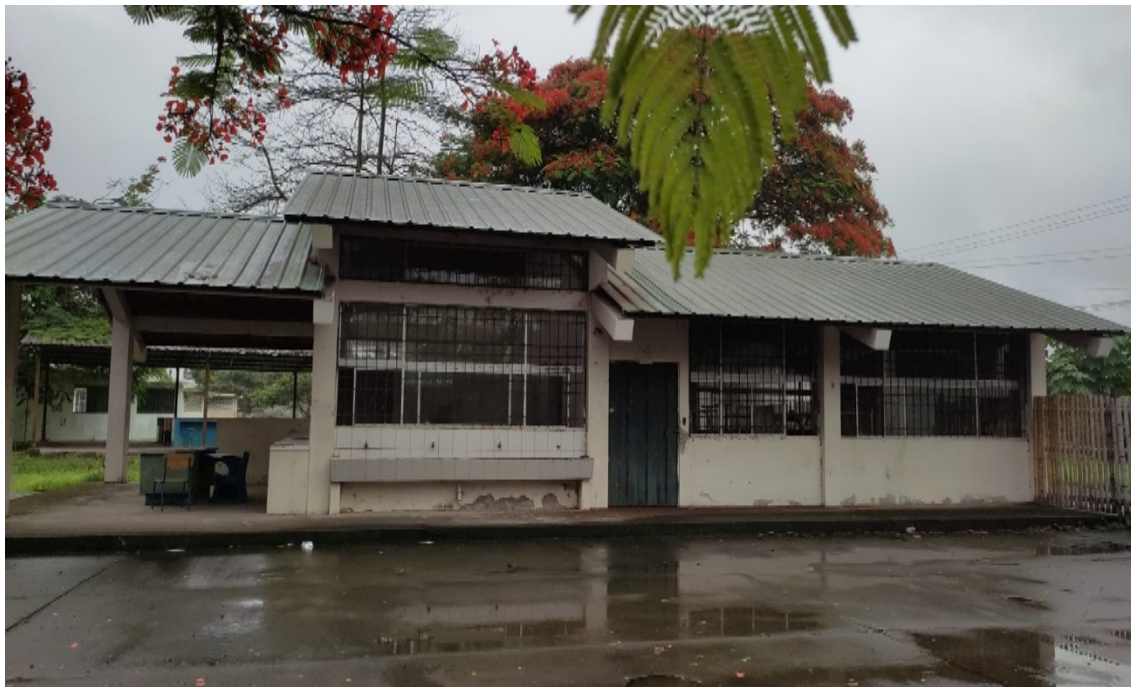
BLOQUE 11 LABORATORIO

Es de construcción mixta, cubierta metálica (en estado regular) y mampostería de bloque, red eléctrica se encuentra en mal estado, puerta de ingreso en mal estado, paredes de mampostería de bloque enlucido se encuentra en estado regular, presenta desprendimiento de pintura interior y exterior, protecciones metálicas de ventanas y vidrios se encuentran en mal estado, contrapiso se encuentra en mal estado.

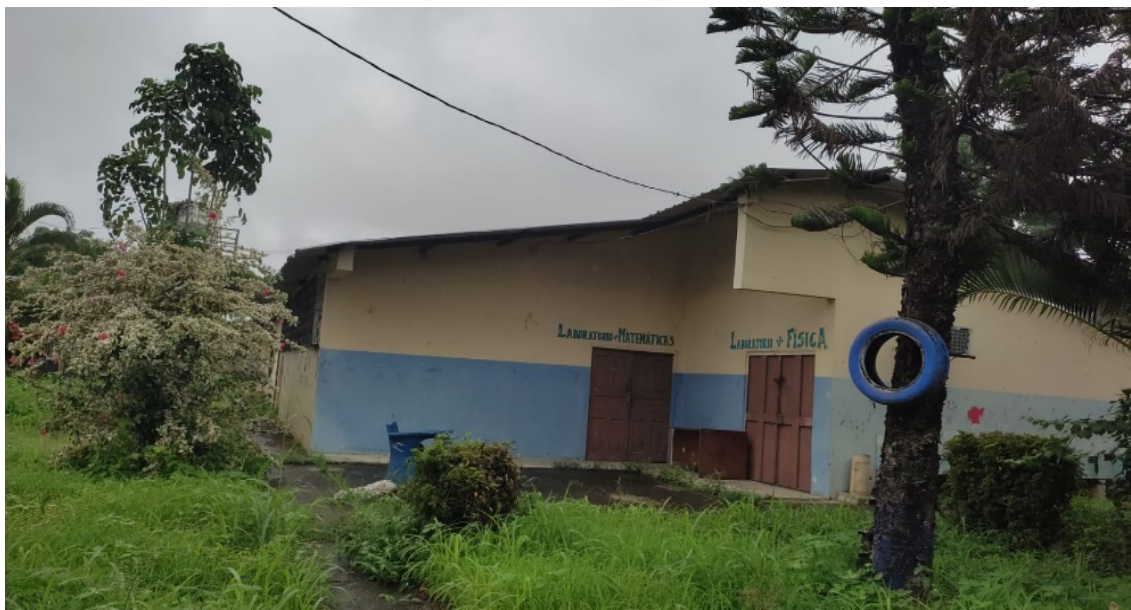
BLOQUE 12 LABORATORIO MATEMÁTICAS/FÍSICA/ARTES Y LENGUA

Es de construcción mixta, la mampostería es de bloque y cubierta metálica en estado regular, puertas en mal estado, ventanas cuentan con verjas metálicas que requieren de pintura

anticorrosiva para extender su tiempo de vida, sus paredes de mampostería de bloques enlucidas, en estado regular, presentando desprendimiento de pintura internas y externas, ventanas en mal estado requieren limpieza.

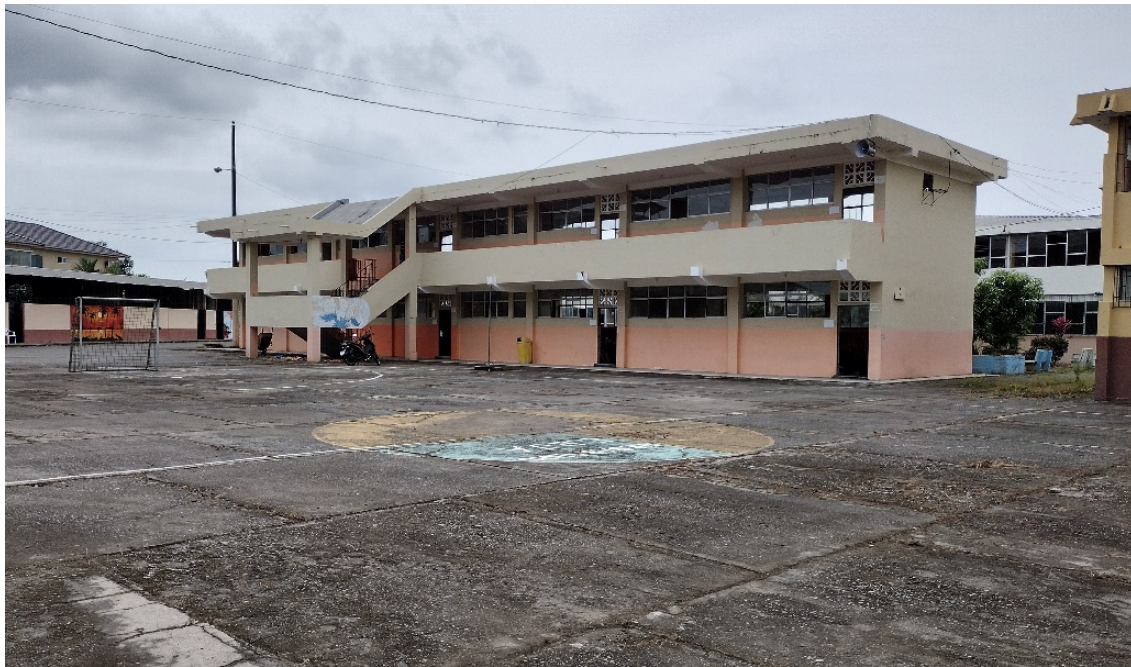
BLOQUE 13 AULAS

Estructura y cubierta de hormigón en estado regular, paredes de mampostería de bloque enlucido se encuentra en estado regular, presenta desprendimiento de pintura interior y exterior, protecciones metálicas y vidrios de ventanas y puertas interiores se encuentran en mal estado, red eléctrica en mal estado.

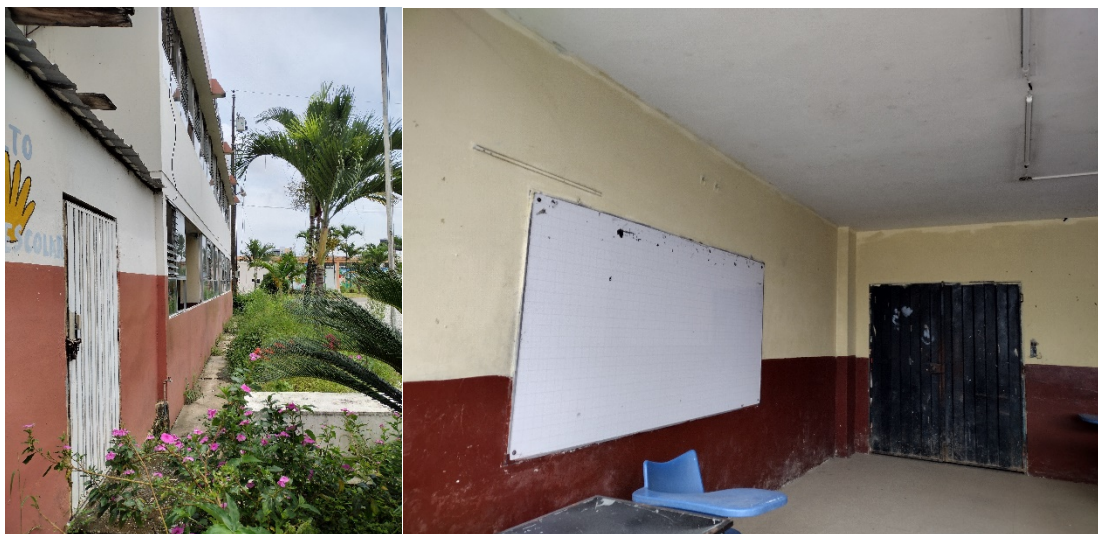
BLOQUE 14 AULAS

Estructura y cubierta de hormigón en estado regular, paredes de mampostería de bloque enlucido se encuentra en estado regular, presenta desprendimiento de pintura interior y exterior, protecciones metálicas y vidrios de ventanas y puertas interiores se encuentran en mal estado, red de energía eléctrica en mal estado, contrapiso se encuentra en mal estado debido a las constantes inundaciones. Área de baños requiere mantenimiento.

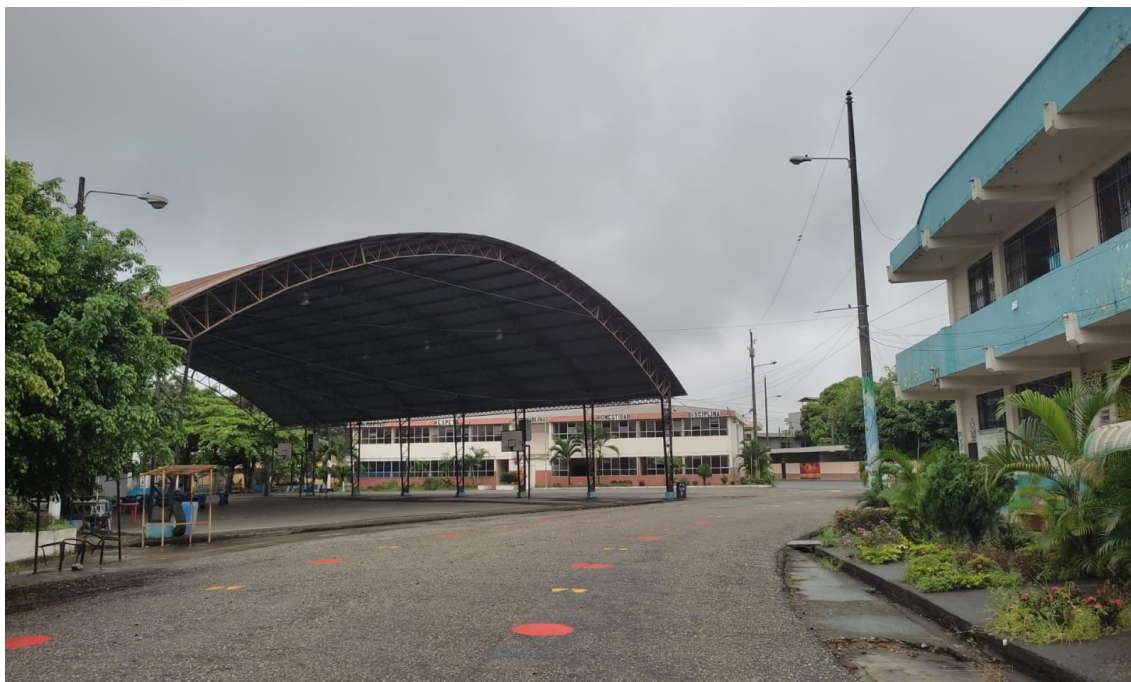
BLOQUE 15 CANCHA CUBIERTA

Estructura metálica y cubierta en estado regular, cancha sin señalización.

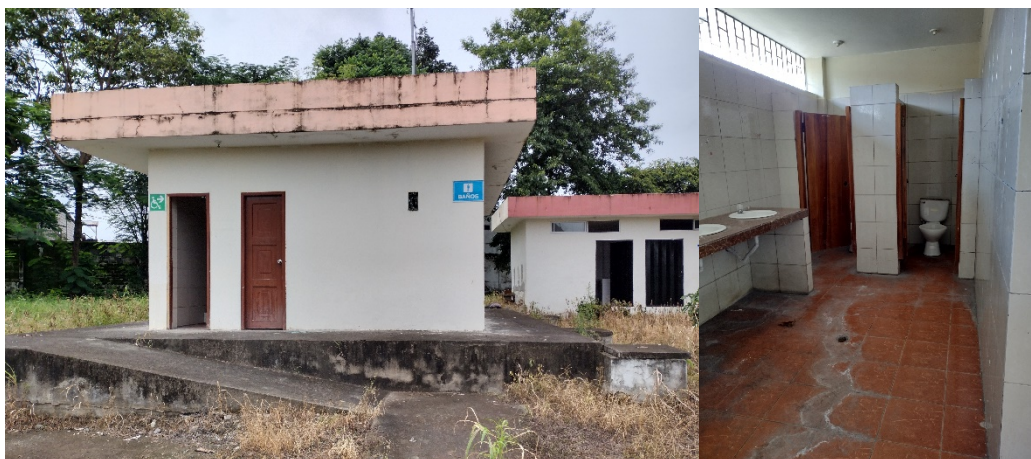
BLOQUE 16 BATERÍAS SANITARIAS

Estructura y cubierta de hormigón (en estado regular) y mampostería de bloque, puertas de ingreso en mal estado, paredes de mampostería de bloque enlucido se encuentra en estado regular, presenta desprendimiento de pintura interior y exterior, protecciones metálicas de ventanas se encuentran en mal estado, cerámica de piso y pared se encuentran en mal estado,

aparatos sanitarios: lavamanos, inodoros, lavamanos empotrados, sifones y rejillas en mal estado.

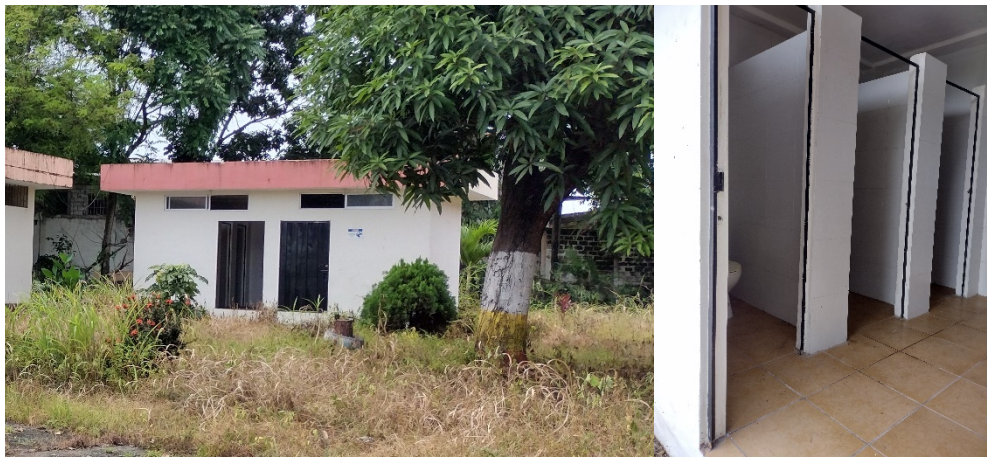
BLOQUE 17 BATERÍAS SANITARIAS

Esta construcción es nueva, donada por los padres de familia, se encuentra en funcionamiento y es usada por los docentes de la institución.

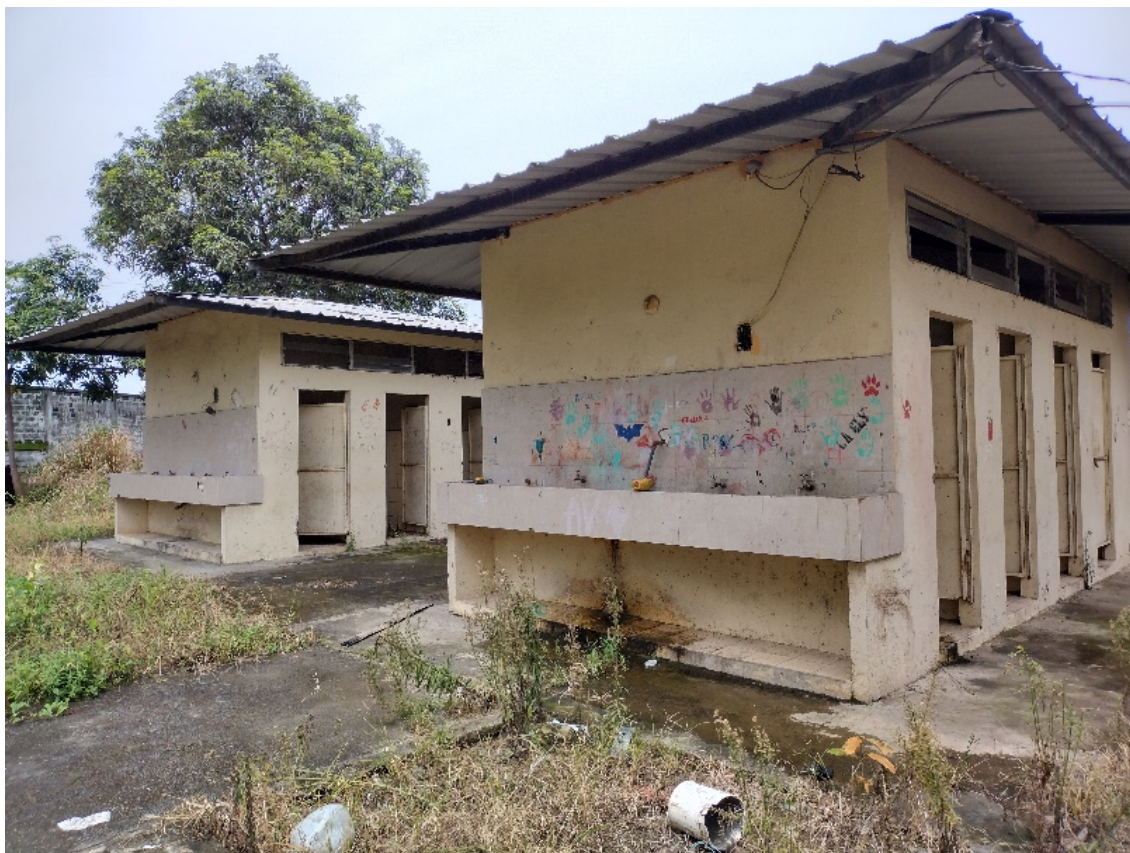
BLOQUE 18 BATERÍAS SANITARIAS

Es de construcción mixta, cubierta metálica (en estado regular) y mampostería de bloque, puertas de ingreso en mal estado, paredes de mampostería de bloque enlucido se encuentra en estado regular, presenta desprendimiento de pintura interior y exterior, protecciones metálicas de ventanas se encuentran en mal estado, cerámica de piso y pared se encuentran en mal estado, aparatos sanitarios: lavamanos, inodoros, lavamanos empotrados, sifones y rejillas en mal estado. Es necesario revisar la red de agua potable, ya que no hay abastecimiento para esta batería sanitaria.

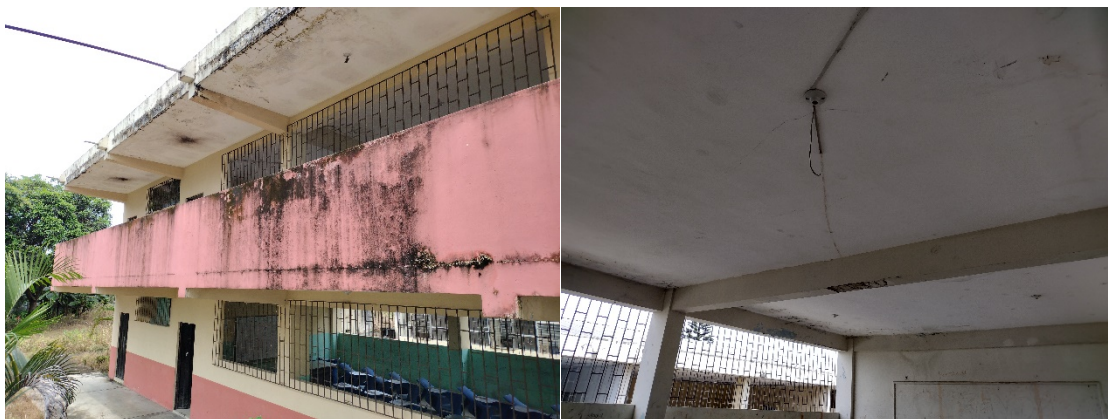
BLOQUE 19 AULAS

Estructura y cubierta de hormigón en estado regular, paredes de mampostería de bloque enlucido se encuentra en estado regular, presenta desprendimiento de pintura interior y exterior, protecciones metálicas de ventanas y puertas interiores se encuentran en mal estado, red de energía eléctrica en mal estado.

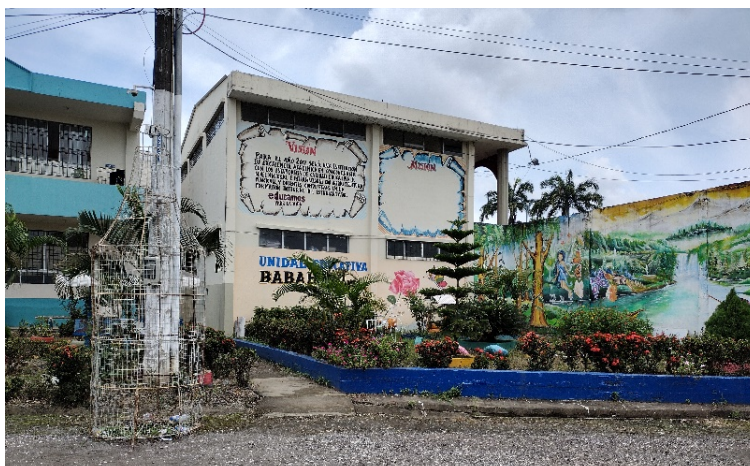
BLOQUE 20 BIBLIOTECA

Es de construcción mixta, cubierta metálica en buen estado y mampostería de bloque, red eléctrica se encuentra en estado regular, paredes de mampostería de bloque enlucido se encuentra en estado regular, presenta desprendimiento de pintura interior y exterior, protecciones metálicas de ventanas y vidrios se encuentran en mal estado.

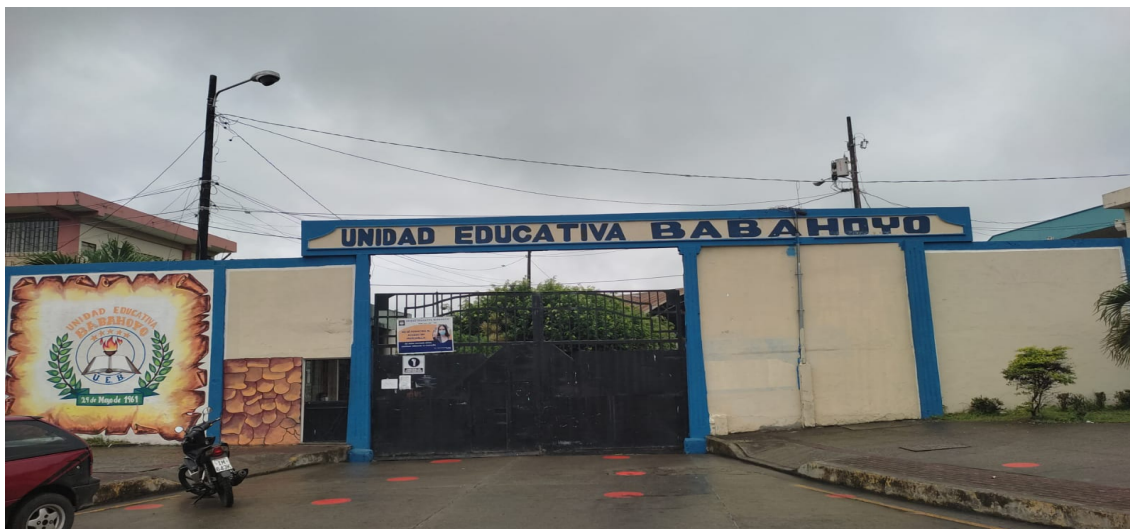
BLOQUE 21 GARITA

Estructura y cubierta de hormigón en estado regular, paredes de mampostería de bloque enlucido se encuentra en estado regular, presenta desprendimiento de pintura interior y exterior, protecciones metálicas de ventanas y puertas interiores se encuentran en mal estado, red de energía eléctrica en mal estado, aparatos sanitarios requieren mantenimiento.

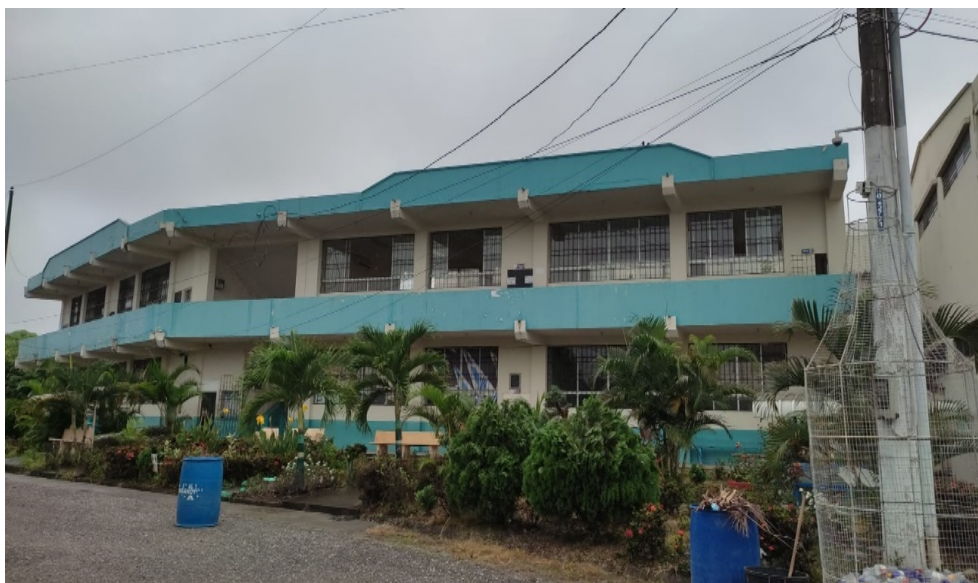
BLOQUE 23 AULAS INSTITUTO

Estructura y cubierta de hormigón en estado regular, paredes de mampostería de bloque enlucido se encuentra en estado regular, presenta desprendimiento de pintura interior y exterior, protecciones metálicas y vidrios de ventanas y puertas interiores se encuentran en mal estado, red eléctrica en mal estado.

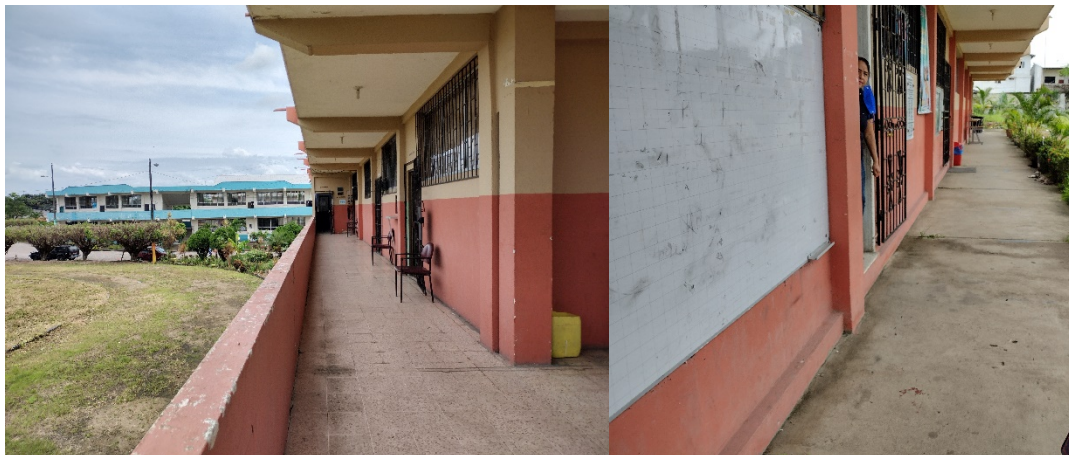
BLOQUE 24 ADMINISTRACIÓN Y LABORATORIO DE INFORMÁTICA

Estructura y cubierta de hormigón en estado regular, paredes de mampostería de bloque enlucido se encuentra en estado regular, presenta desprendimiento de pintura interior y exterior, protecciones metálicas y vidrios de ventanas y puertas interiores se encuentran en mal estado, red eléctrica en mal estado.

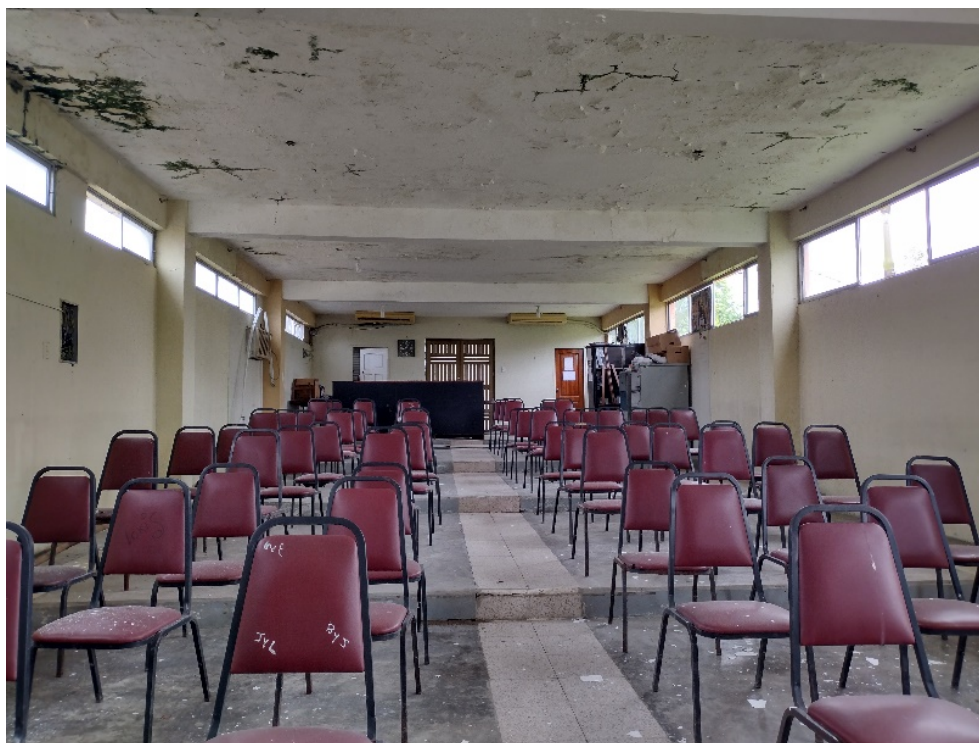
BLOQUE 25 AUDITORIO

Estructura y cubierta de hormigón en mal estado, paredes de mampostería de bloque enlucido se encuentra en mal estado, presenta desprendimiento de pintura interior y exterior, vidrios de ventanas y puertas interiores se encuentran en mal estado, red eléctrica en mal estado.

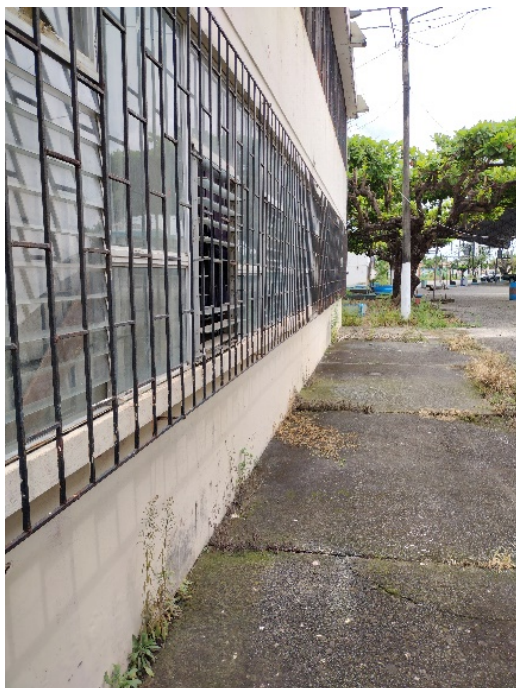
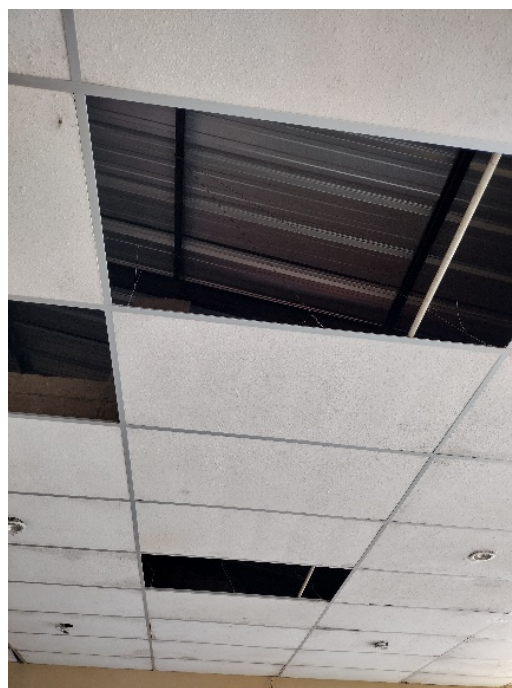
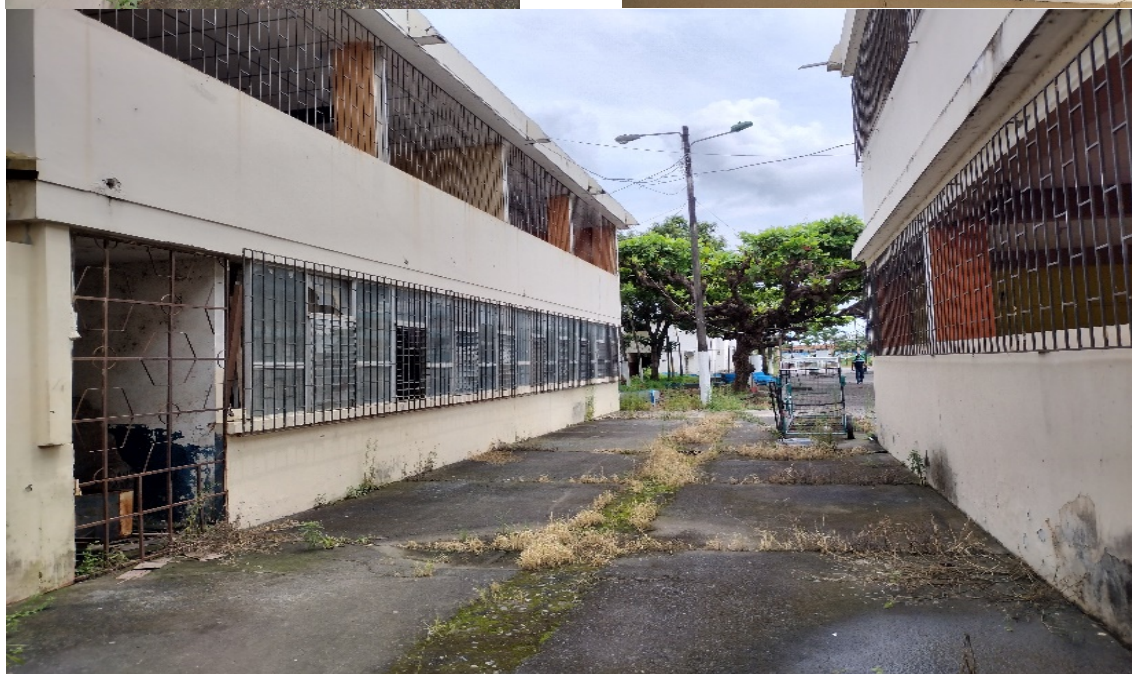
BLOQUE 26 LABORATORIO DE QUÍMICA/SISTEMA/AULAS

Es de construcción mixta, cubierta metálica (en buen estado) y mampostería de bloque en estado regular, presentando desprendimiento de pintura internas y externas, puertas en mal estado, ventanas cuentan con protecciones metálicas que requieren pintura anticorrosiva para extender su tiempo de vida, ventanas en mal estado requieren cambio y limpieza, cielo raso en mal estado, instalaciones eléctricas en mal estado, área de baños se encuentra en mal estado.

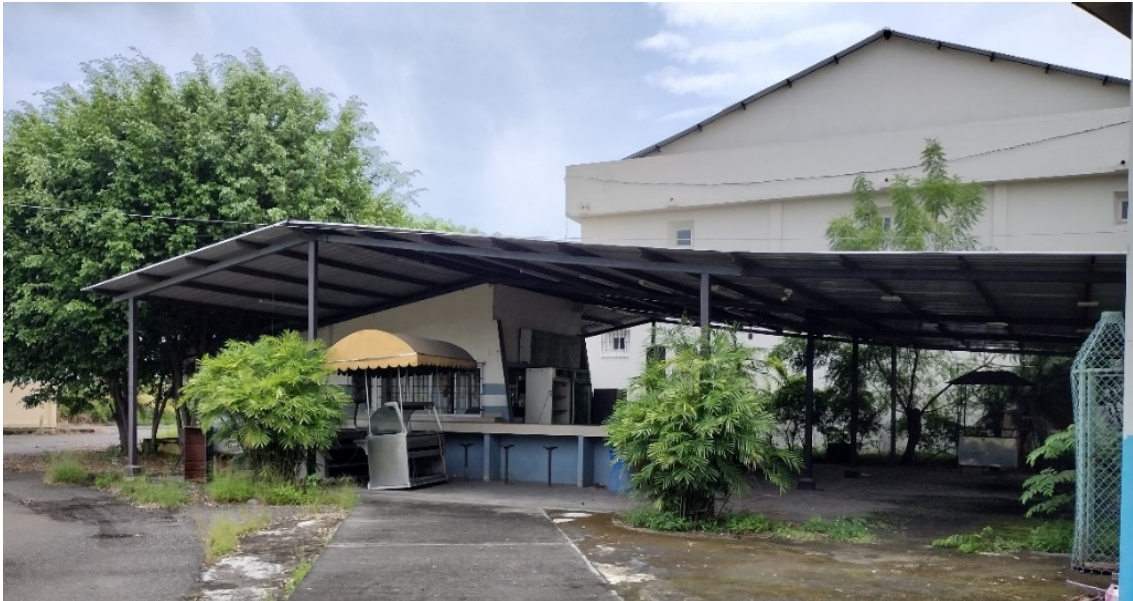
BLOQUE 27 BAR ESCOLAR

Es de construcción mixta, cubierta metálica (en buen estado) y mampostería de bloque, red eléctrica se encuentra en buen estado, paredes de mampostería de bloque enlucido se encuentra en estado regular, contrapiso se encuentra en mal estado

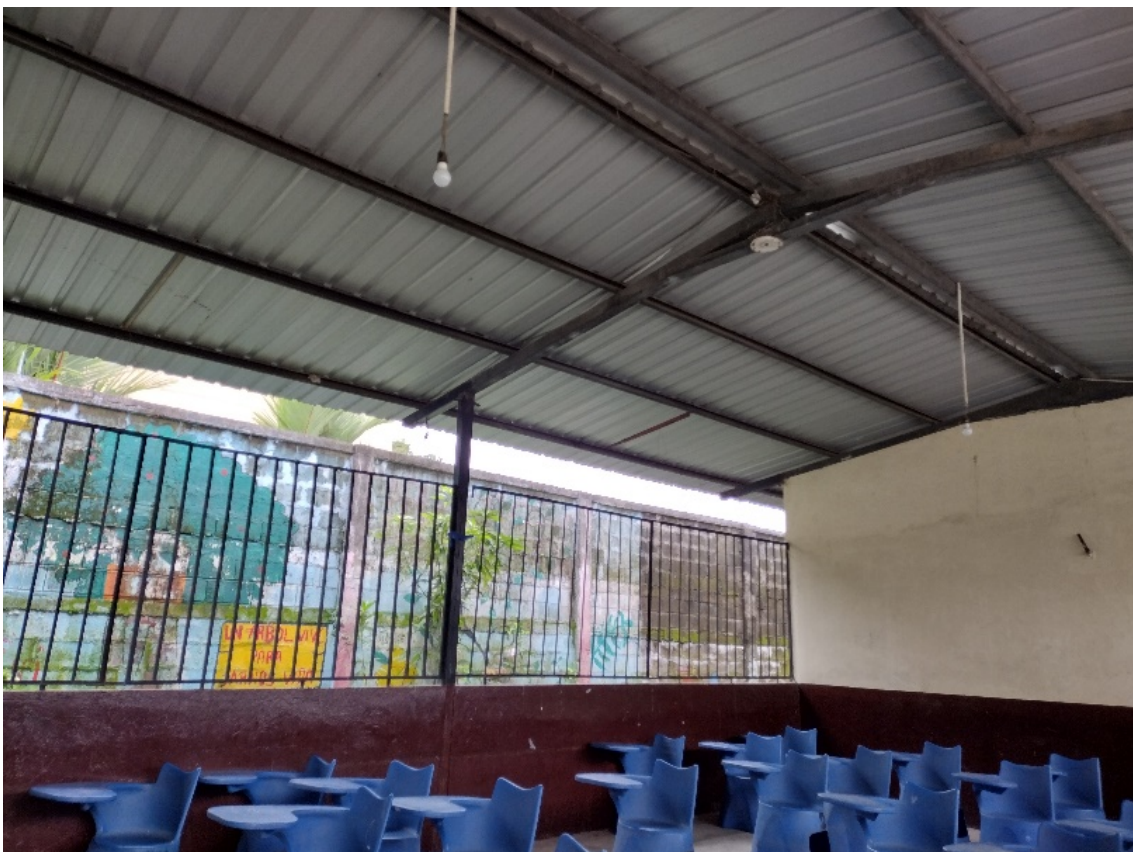
BLOQUE 28 AULA

Es de construcción mixta, cubierta metálica (en estado regular) y mampostería de bloque, red eléctrica se encuentra en mal estado, puerta de ingreso en mal estado, paredes de mampostería de bloque enlucido se encuentra en estado regular, presenta desprendimiento de pintura interior y exterior, protecciones metálicas de ventanas se encuentran en mal estado, contrapiso se encuentra en mal estado.
