MEJORAS INTEGRALES Y REAPERTURAS DE LA UNIDAD EDUCATIVA “BABAHOYO” UBICADA EN EL CANTÓN BABAHOYO, PROVINCIA DE LOS RÍOS.

DESCRIPCIÓN TÉCNICA DE LA UNIDAD EDUCATIVA “BABAHOYO”

CONDICIONES DE LA INFRAESTRUCTURA (ESTADO ACTUAL)

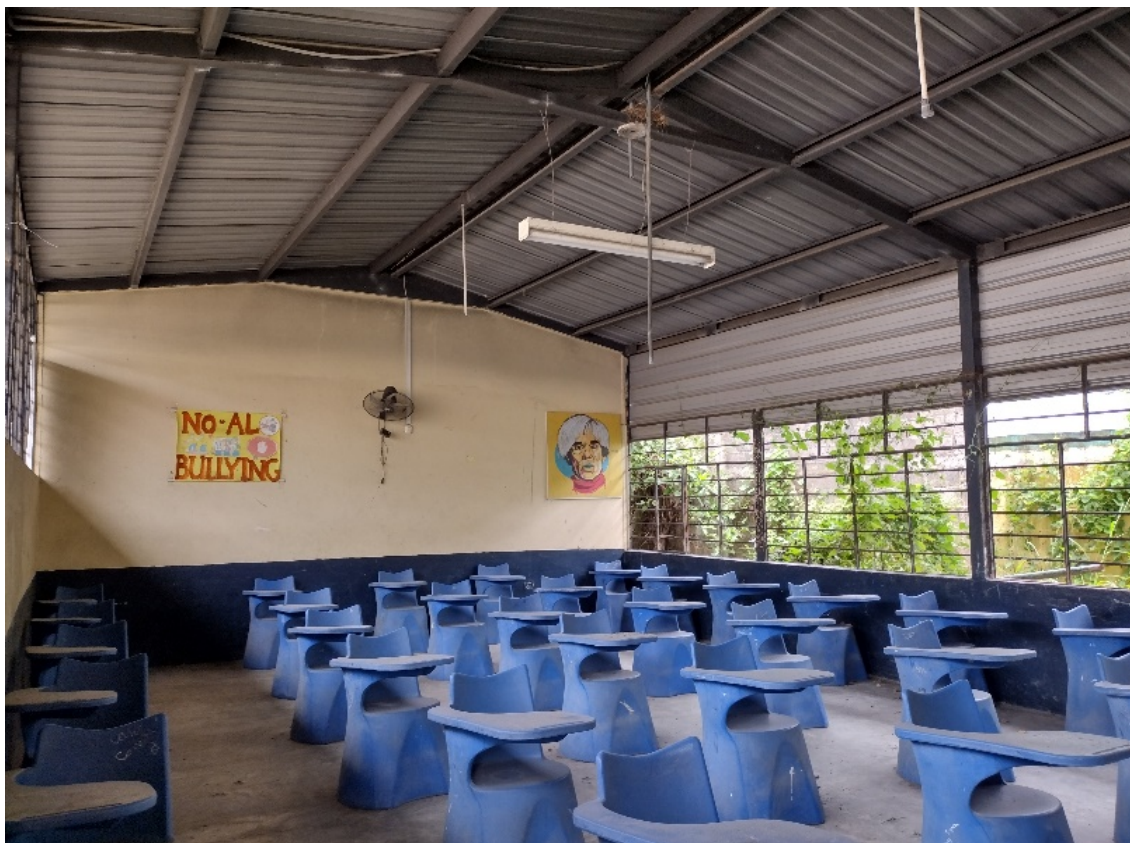
BLOQUE 29 AULA

Es de construcción mixta, cubierta metálica (en estado regular) y mampostería de bloque, red eléctrica se encuentra en mal estado, puerta de ingreso en mal estado, paredes de mampostería de bloque enlucido se encuentra en estado regular, presenta desprendimiento de pintura interior y exterior, protecciones metálicas de ventanas se encuentran en mal estado, contrapiso se encuentra en mal estado.

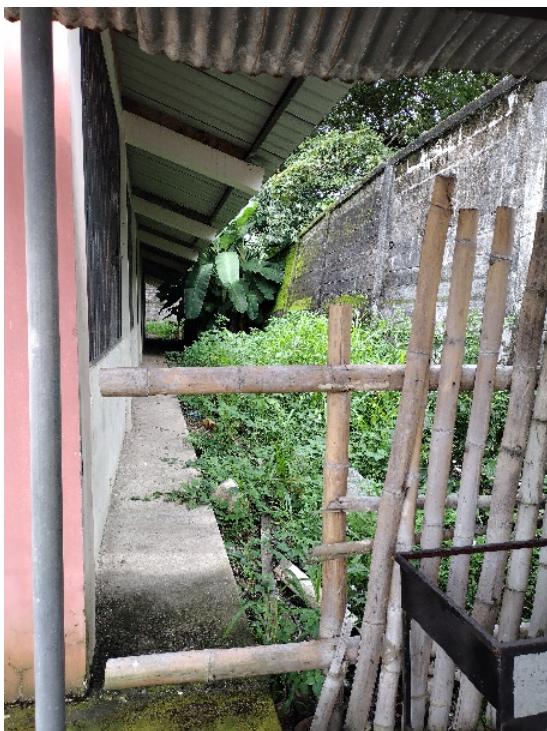
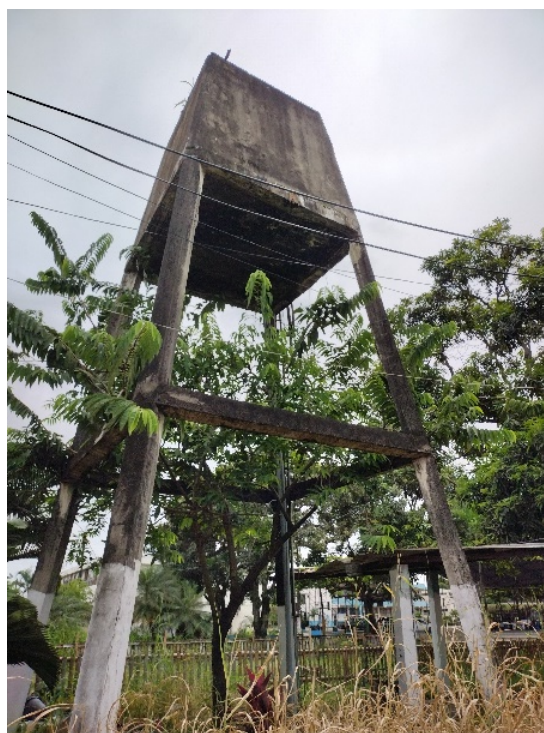
ÁREAS EXTERIORES

Respecto a las áreas exteriores, se evidencia el desplome del cerramiento posterior de la UE, por lo cual requiere ser reconstruido. Adicionalmente, entre dos bloques de aulas existe una estructura de hormigón armado, que funcionaba como tanque de almacenamiento de agua, sin embargo, esta estructura se encuentra en estado de total deterioro y representa un potencial riesgo para estudiantes, docentes y trabajadores de la UE, por lo cual es necesario demolerla.
