## INFORMACIÓN COMPLEMENTARIA

### MEJORAS INTEGRALES Y REAPERTURAS DE LA UNIDAD EDUCATIVA “23 DE JUNIO” UBICADA EN EL CANTÓN BABA, PROVINCIA DE LOS RÍOS.

#### DESCRIPCIÓN TÉCNICA DE LA UNIDAD EDUCATIVA “23 DE JUNIO”

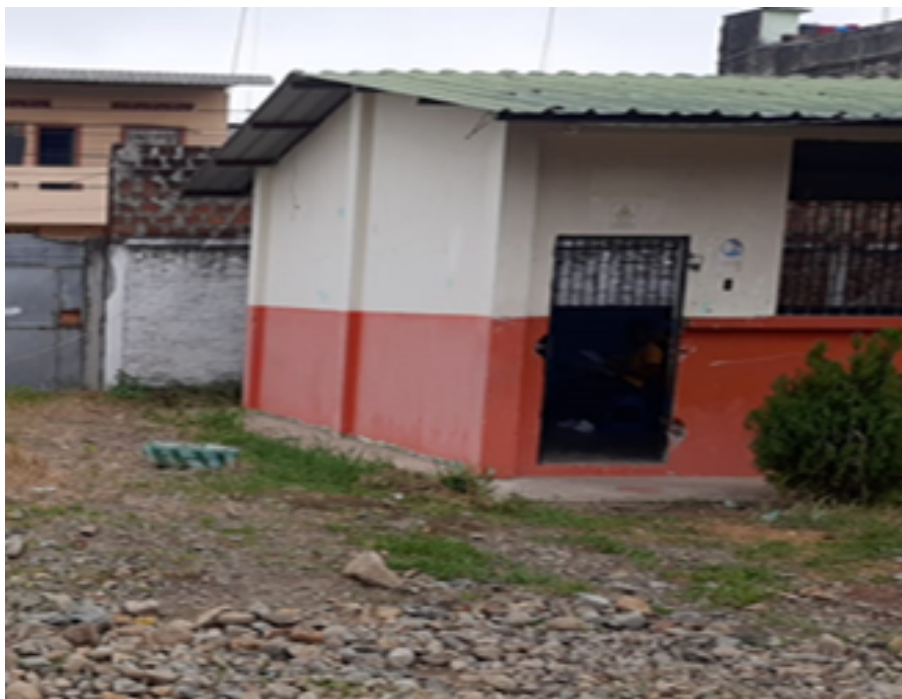
### BLOQUE 1 LABORATORIO

Es de construcción de hormigón, la cubierta metálica se encuentra en buen estado, la mampostería de bloque y enlucidas las mismas se encuentran en estado regular, las puertas se

encuentran en mal estado, las ventanas cuentan con rejas metálicas que requieren de mantenimiento, las paredes presentan desprendimiento de pintura internas y externas, las cubiertas no cuentan con canal recolector de agua lluvia.

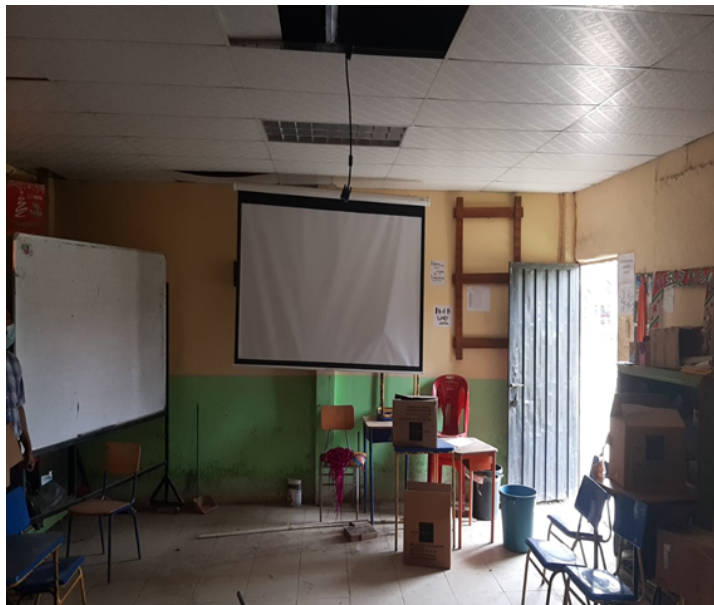
### BLOQUE 2 AULAS

Es de construcción de hormigón, la cubierta metálica se encuentra en buen estado, la mampostería de bloque y enlucidas las mismas se encuentran en estado regular, las puertas se encuentran en mal estado, las ventanas cuentan con rejas metálicas que requieren de mantenimiento, las paredes presentan desprendimiento de pintura internas y externas, las cubiertas no cuentan con canal recolector de agua lluvia.

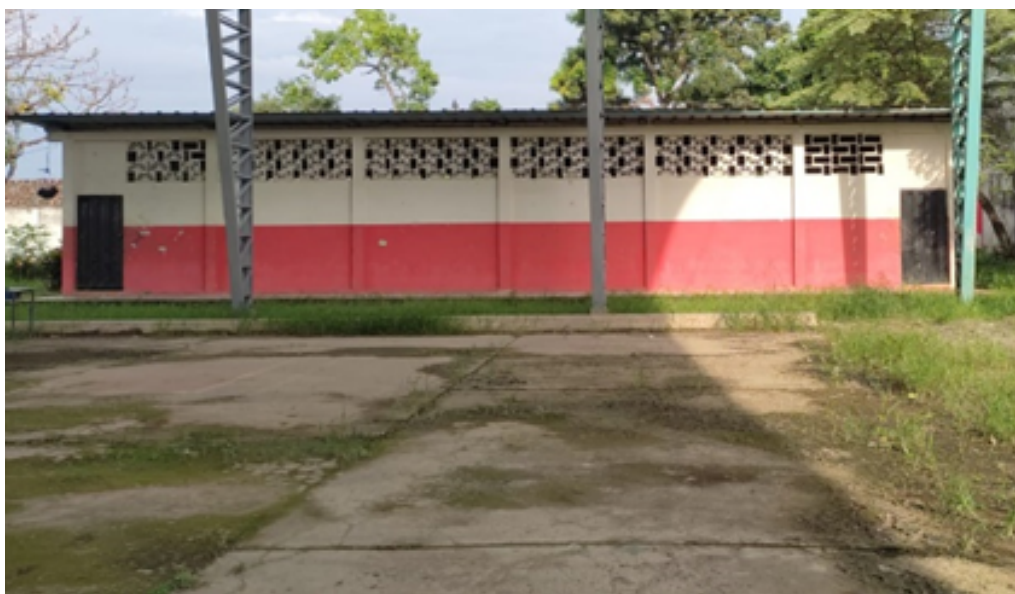
### BLOQUE 3 AULAS

Es de construcción de hormigón, la cubierta metálica se encuentra en estado regular, la mampostería de bloque y enlucidas las mismas se encuentran en estado regular, las puertas se

encuentran en mal estado, las ventanas cuentan con rejas metálicas que requieren de mantenimiento, las paredes presentan desprendimiento de pintura internas y externas, las cubiertas no cuentan con canal recolector de agua lluvia

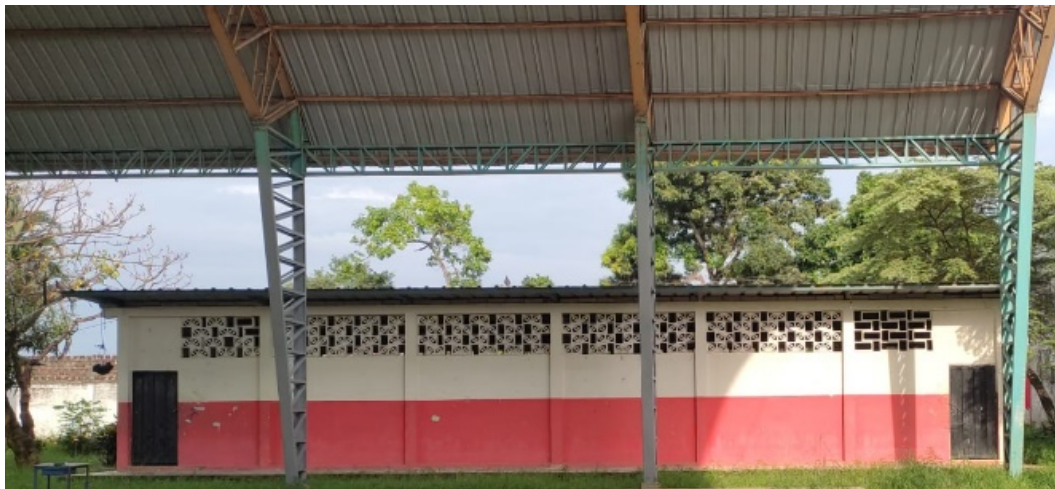
#### BLOQUE 4 CUBIERTA

Es de construcción metálica, la cubierta metálica se encuentra en estado regular, la cubierta no cuenta con canal recolector de agua lluvia.

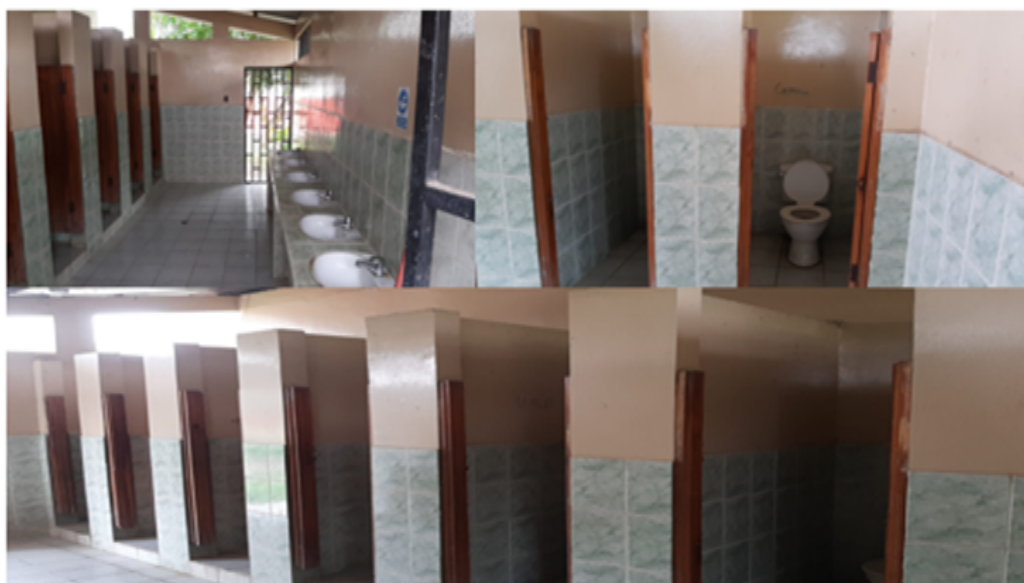
#### BLOQUE 5 BAÑOS

Es de construcción de hormigón, la cubierta metálica se encuentra en buen estado, la mampostería de bloque y enlucidas las mismas se encuentran en estado regular, la puerta metálica se encuentra en mal estado, las ventanas cuentan con rejas metálicas que requieren de mantenimiento, las paredes presentan desprendimiento de pintura internas y externas, las cubiertas no cuentan con canal recolector de agua lluvia, la cerámica de lavamanos y urinarios en mal estado, herrajes en mal estado, tuberías se encuentran tapadas, sifones, rejillas, mesones en mal estado.

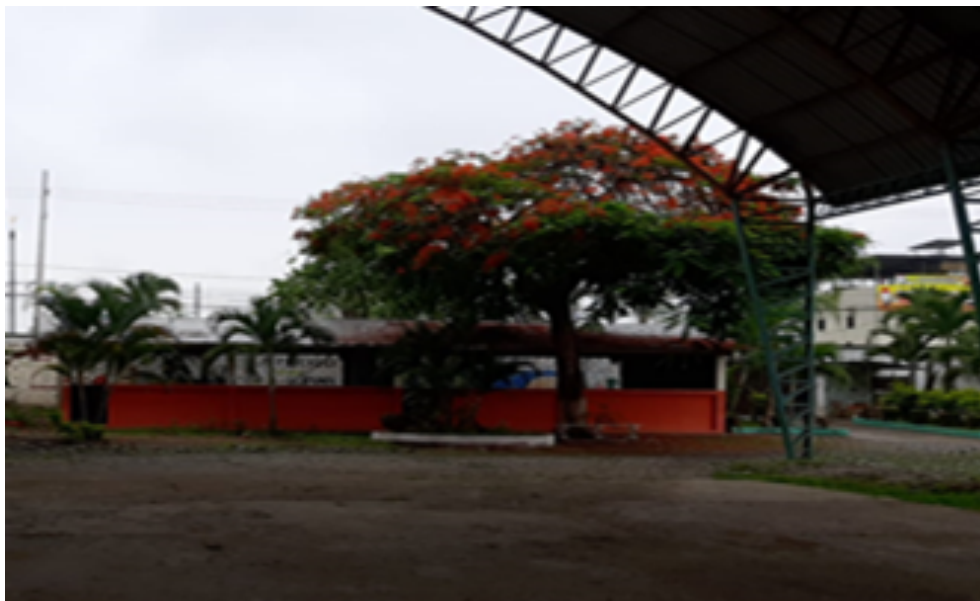
#### BLOQUE 6 AULAS

Es de construcción de hormigón, la cubierta metálica se encuentra en buen estado, la mampostería de bloque y enlucidas las mismas se encuentran en estado regular, las puertas se encuentran en mal estado, las ventanas cuentan con rejas metálicas que requieren de mantenimiento, las paredes presentan desprendimiento de pintura internas y externas, las cubiertas no cuentan con canal recolector de agua lluvia.

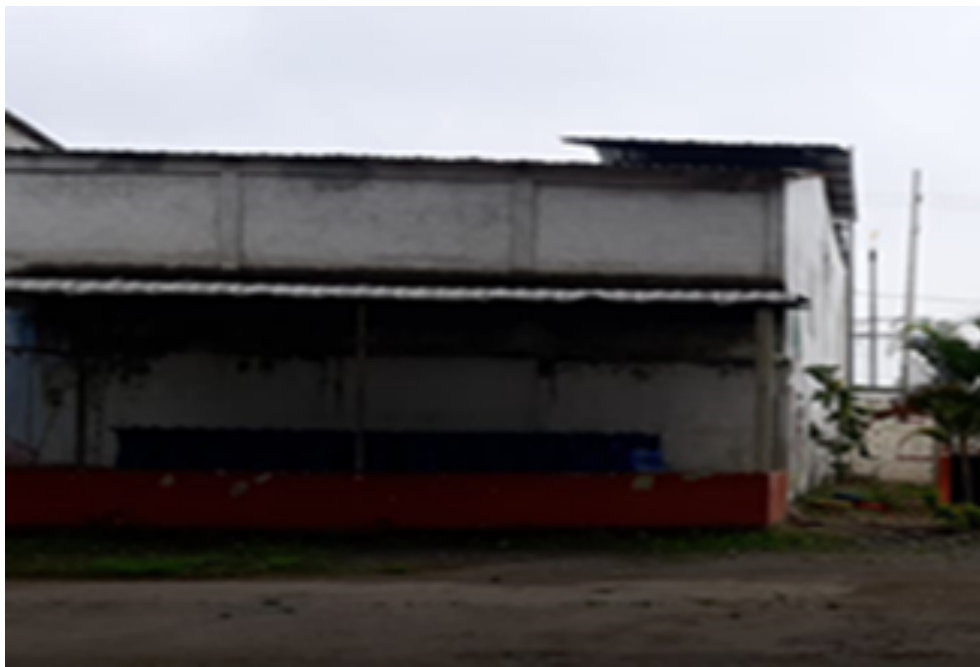
#### **BLOQUE 7 AULAS**

Es de construcción de hormigón, la cubierta metálica se encuentra en buen estado, la mampostería de bloque y enlucidas las mismas se encuentran en estado regular, las puertas se encuentran en mal estado, las ventanas cuentan con rejas metálicas que requieren de mantenimiento, las paredes presentan desprendimiento de pintura internas y externas, las cubiertas no cuentan con canal recolector de agua lluvia.

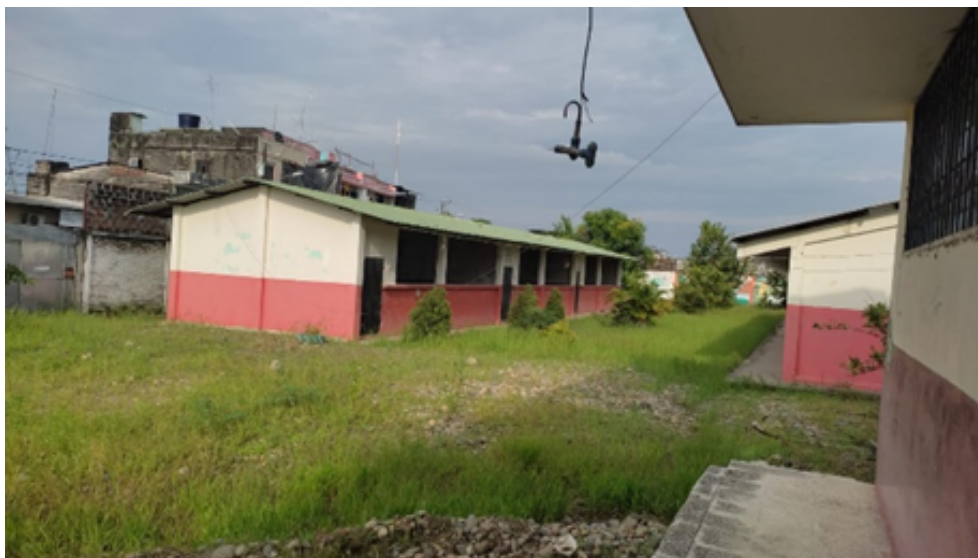
### BLOQUE 8 AULAS

Es de construcción de hormigón, la cubierta metálica se encuentra en estado regular, la mampostería de bloque y enlucidas las mismas se encuentran en estado regular, las puertas se encuentran en mal estado, las ventanas cuentan con rejas metálicas que requieren de mantenimiento, las paredes presentan desprendimiento de pintura internas y externas, las cubiertas no cuentan con canal recolector de agua lluvia.

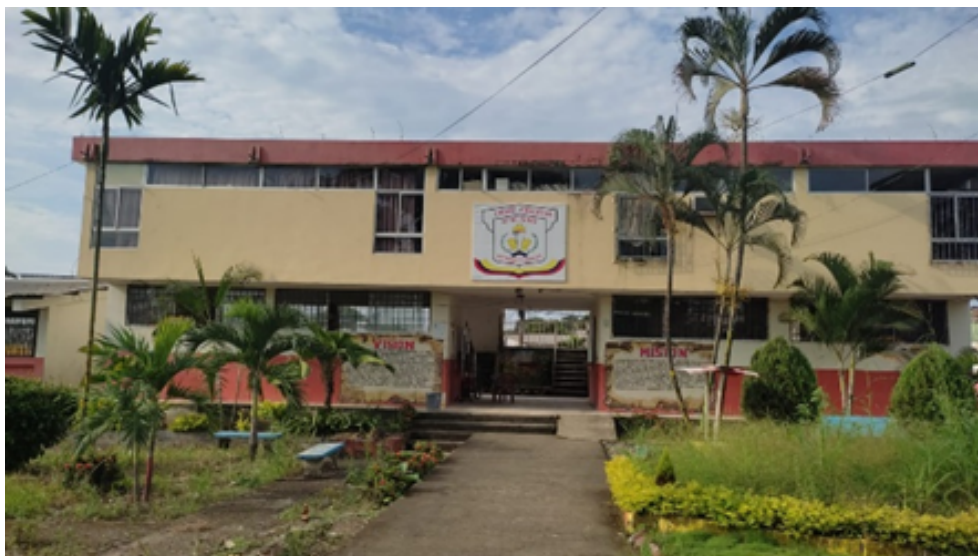
### BLOQUE 9 ADMINISTRACIÓN

Es de construcción de hormigón, la cubierta de hormigón se encuentra en buen estado, la mampostería de bloque y enlucidas las mismas se encuentran en estado regular, las puertas se encuentran en mal estado, las ventanas cuentan con rejas metálicas que requieren de mantenimiento, las paredes presentan desprendimiento de pintura internas y externas, las cubiertas no cuentan con canal recolector de agua lluvia.

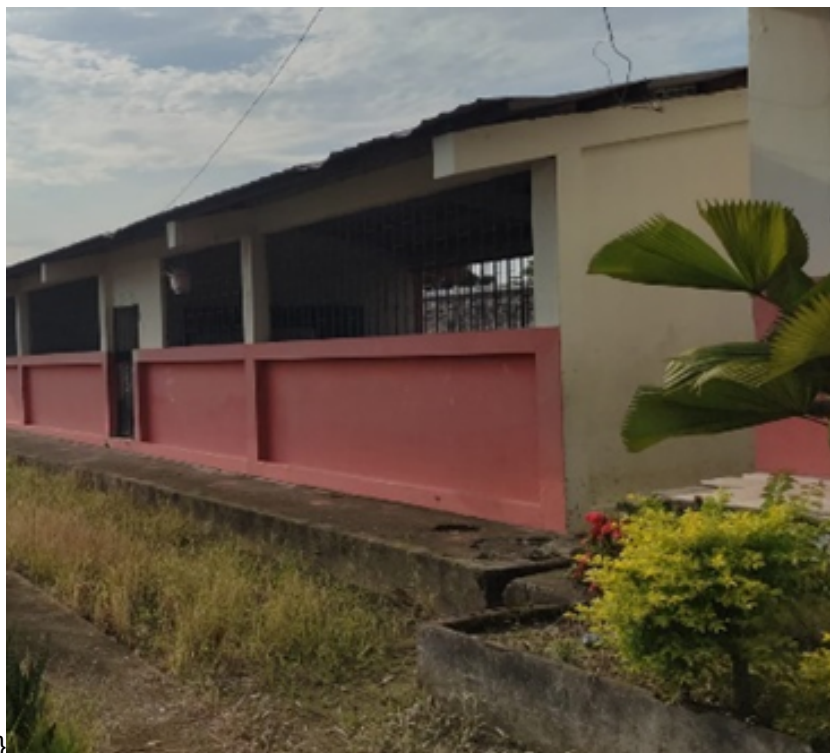
### BLOQUE 10 AULAS

Es de construcción de hormigón, la cubierta metálica se encuentra en buen estado, la mampostería de bloque y enlucidas las mismas se encuentran en estado regular, las puertas se encuentran en mal estado, las ventanas cuentan con rejas metálicas que requieren de mantenimiento, las paredes presentan desprendimiento de pintura internas y externas, las cubiertas no cuentan con canal recolector de agua lluvia.

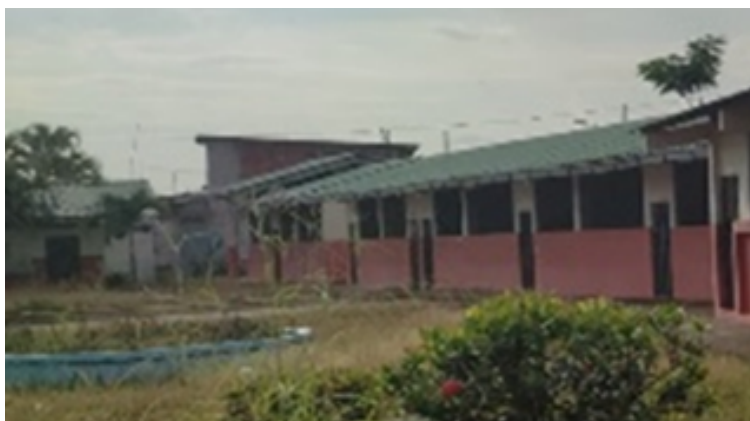
### BLOQUE 11 AULAS

Es de construcción de hormigón, la cubierta metálica se encuentra en buen estado, la mampostería de bloque y enlucidas las mismas se encuentran en estado regular, las puertas se encuentran en mal estado, las ventanas cuentan con rejas metálicas que requieren de mantenimiento, las paredes presentan desprendimiento de pintura internas y externas, las cubiertas no cuentan con canal recolector de agua lluvia.

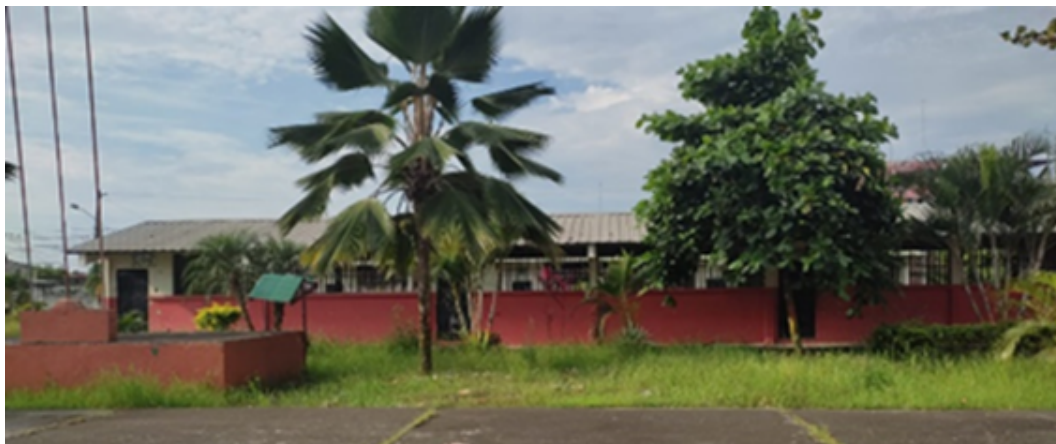
### BLOQUE 12 BODEGA

Es de construcción de hormigón, la cubierta metálica se encuentra en buen estado, la mampostería de bloque y enlucidas las mismas se encuentran en estado regular, las puertas se encuentran en mal estado, las ventanas cuentan con rejas metálicas que requieren de mantenimiento, las paredes presentan desprendimiento de pintura internas y externas, las cubiertas no cuentan con canal recolector de agua lluvia.

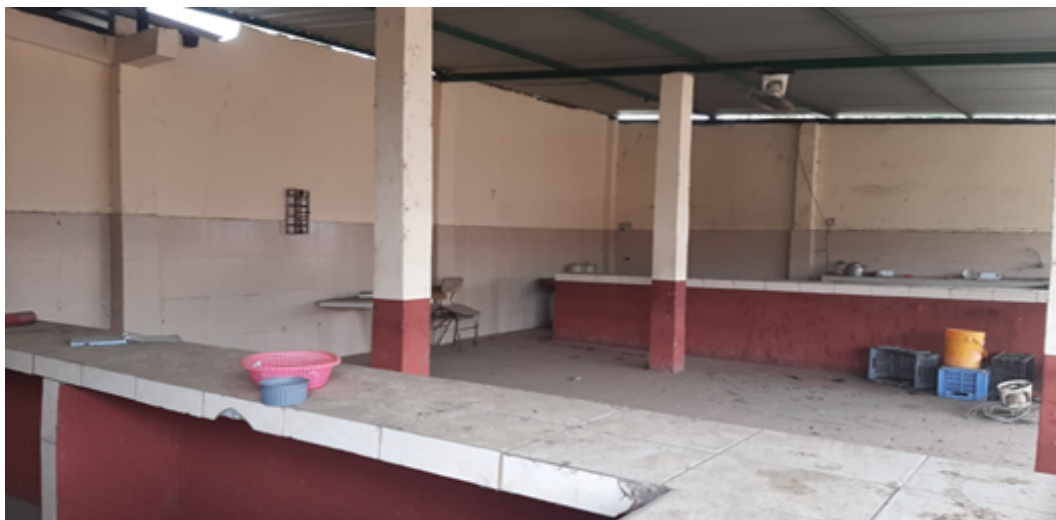
#### **BLOQUE 13 CAFETERÍA**

Es de construcción de hormigón, la cubierta metálica se encuentra en estado regular, la mampostería de bloque y enlucidas las mismas se encuentran en estado regular, las puertas se encuentran en mal estado, las ventanas cuentan con rejas metálicas que requieren de mantenimiento, las paredes presentan desprendimiento de pintura internas y externas, las cubiertas no cuentan con canal recolector de agua lluvia.

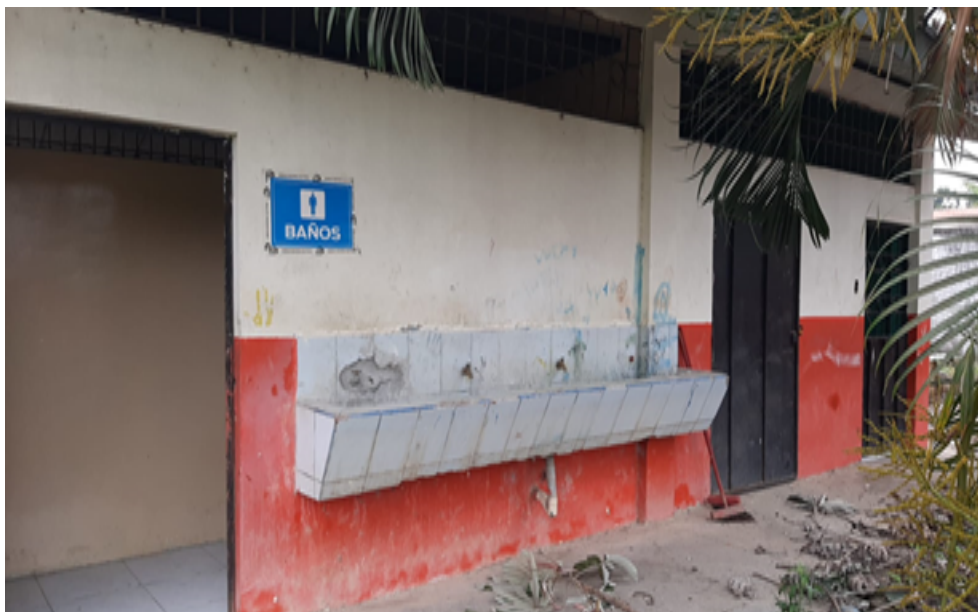
### BLOQUE 15 BAÑO DOBLE

Es de construcción de hormigón, la cubierta metálica se encuentra en buen estado, la mampostería de bloque y enlucidas las mismas se encuentran en estado regular, la puerta metálica se encuentra en mal estado, las ventanas cuentan con rejas metálicas que requieren de mantenimiento, las paredes presentan desprendimiento de pintura internas y externas, las cubiertas no cuentan con canal recolector de agua lluvia, la cerámica de lavamanos y urinarios en mal estado, herrajes en mal estado, tuberías se encuentran tapadas, sifones, rejillas, mesones en mal estado.

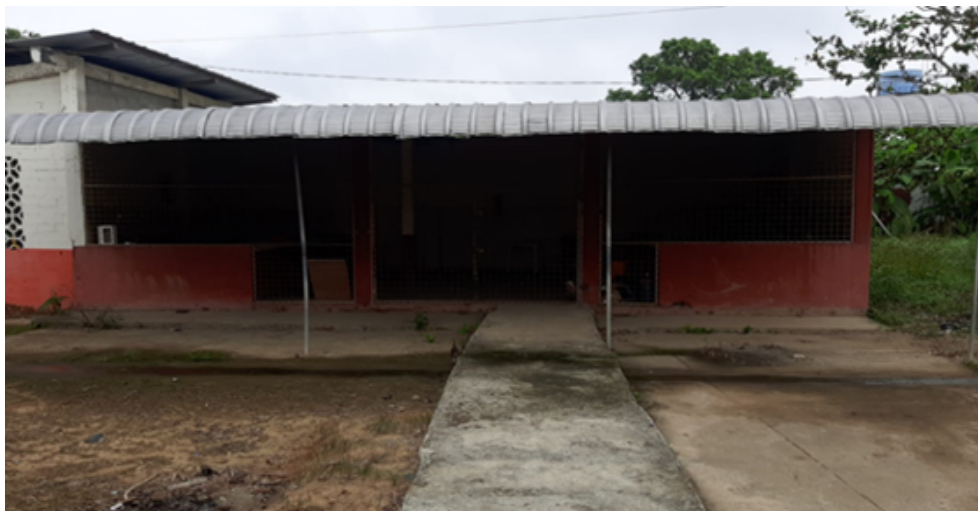
### BLOQUE 16 BODEGA

Es de construcción de hormigón, la cubierta metálica se encuentra en buen estado, la mampostería de bloque y enlucidas las mismas se encuentran en estado regular, las puertas se encuentran en mal estado, las ventanas cuentan con rejas metálicas que requieren de mantenimiento, las paredes presentan desprendimiento de pintura internas y externas, las cubiertas no cuentan con canal recolector de agua lluvia.

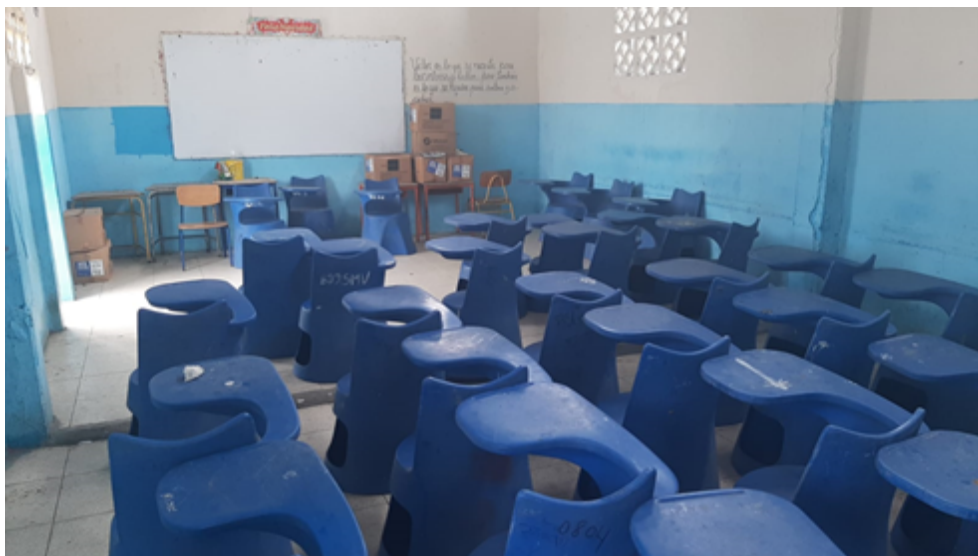
### BLOQUE 17 AULAS

Es de construcción de hormigón, la cubierta metálica se encuentra en buen estado, la mampostería de bloque y enlucidas las mismas se encuentran en estado regular, las puertas se encuentran en mal estado, las ventanas cuentan con rejas metálicas que requieren de mantenimiento, las paredes presentan desprendimiento de pintura internas y externas, las cubiertas no cuentan con canal recolector de agua lluvia.

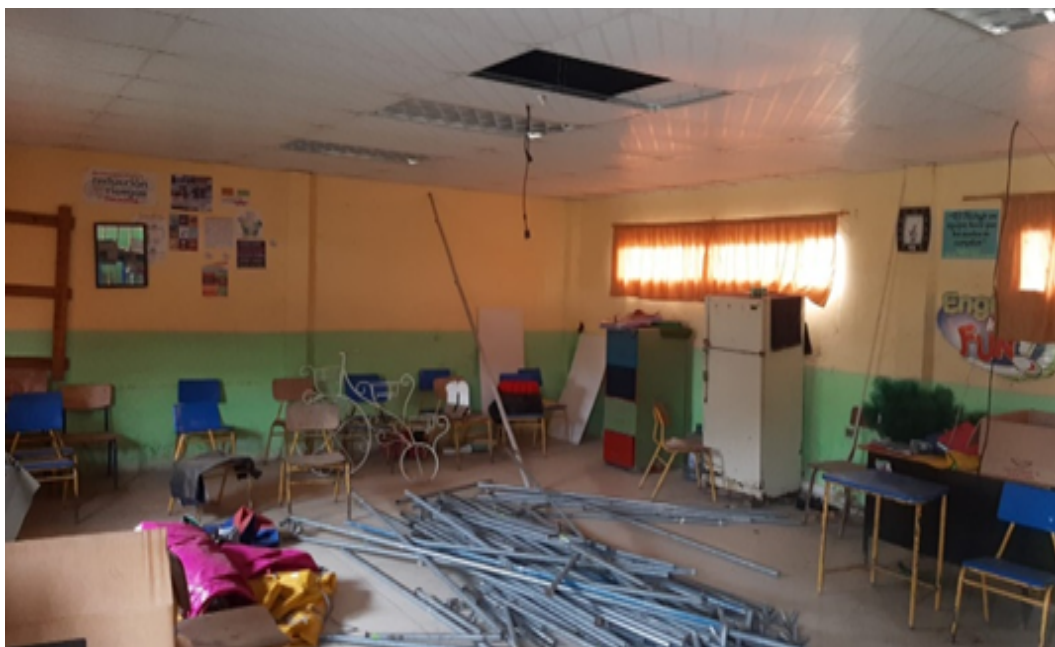
### BLOQUE 18 AULAS

Es de construcción de hormigón, la cubierta metálica se encuentra en buen estado, la mampostería de bloque y enlucidas las mismas se encuentran en estado regular, las puertas se encuentran en mal estado, las ventanas cuentan con rejas metálicas que requieren de mantenimiento, las paredes presentan desprendimiento de pintura internas y externas, las cubiertas no cuentan con canal recolector de agua lluvia.

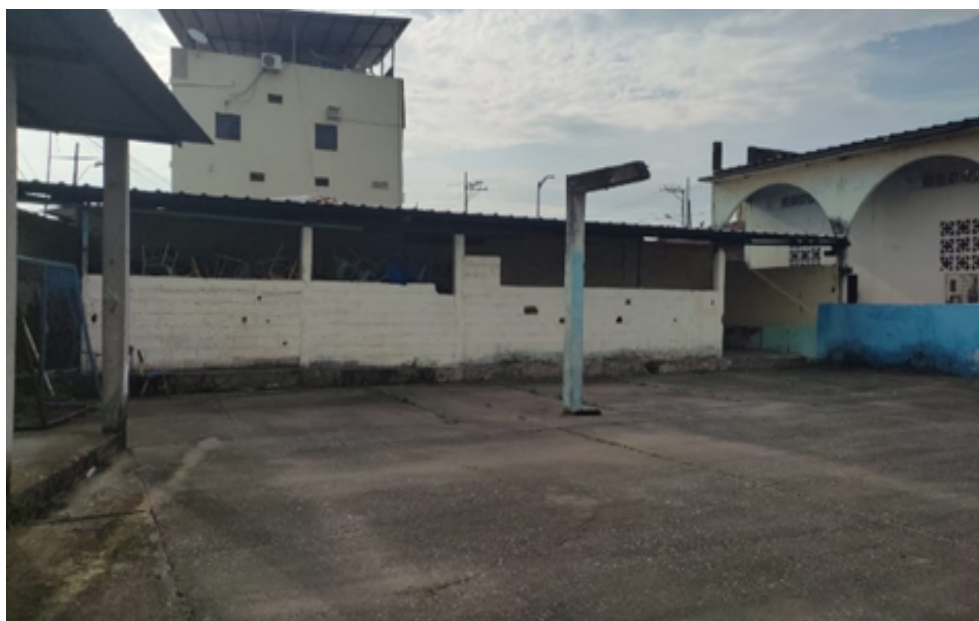
### BLOQUE 19 AULAS

Es de construcción de hormigón, la cubierta metálica se encuentra en estado regular, la mampostería de bloque y enlucidas las mismas se encuentran en estado regular, las puertas se encuentran en mal estado, las ventanas cuentan con rejas metálicas que requieren de mantenimiento, las paredes presentan desprendimiento de pintura internas y externas, las cubiertas no cuentan con canal recolector de agua lluvia.

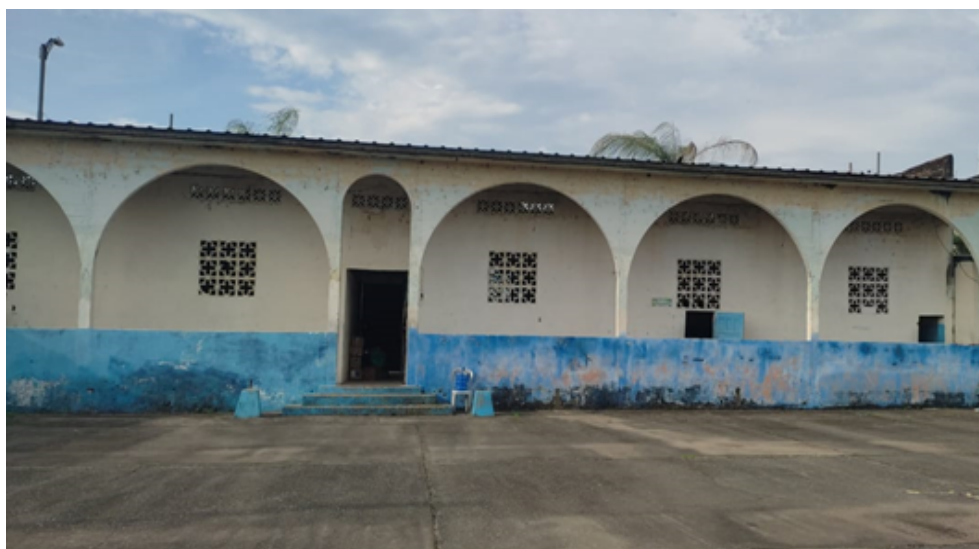
### BLOQUE 20 AULAS

Es de construcción de hormigón, la cubierta metálica se encuentra en buen estado, la mampostería de bloque y enlucidas las mismas se encuentran en estado regular, las puertas se encuentran en mal estado, las paredes presentan desprendimiento de pintura internas y externas, las cubiertas no cuentan con canal recolector de agua lluvia.

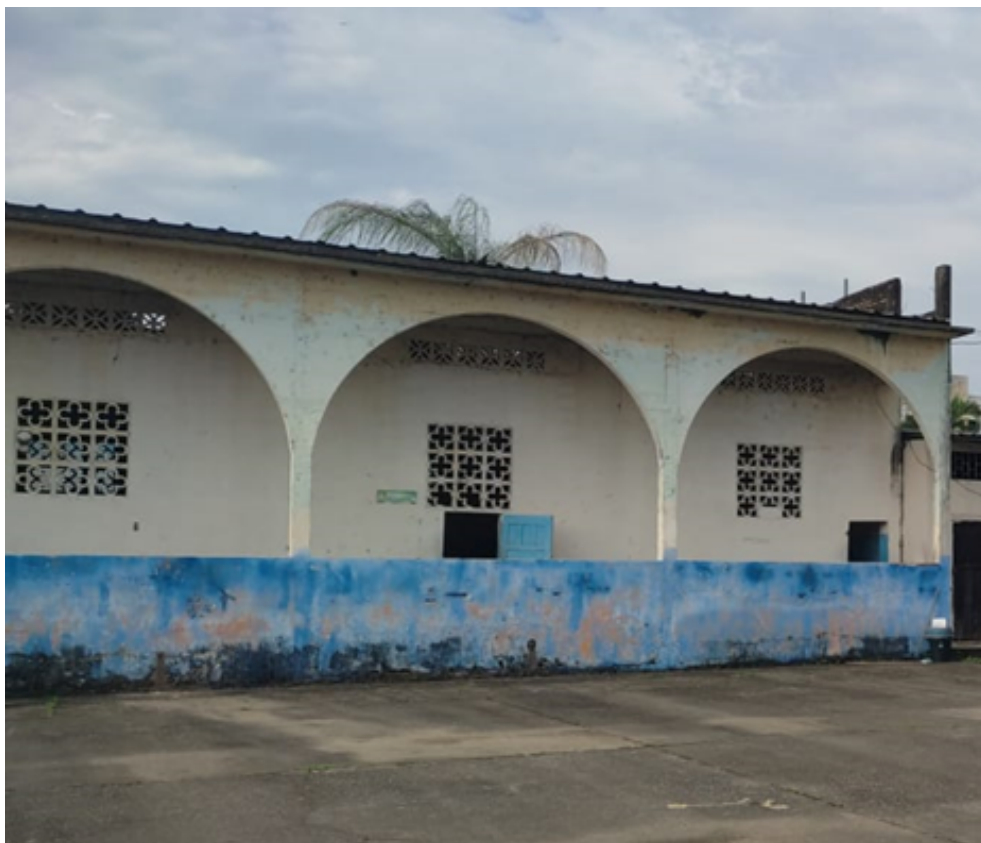
**BLOQUE 21 AULAS**

Es de construcción de hormigón, la cubierta metálica se encuentra en buen estado, la mampostería de bloque y enlucidas las mismas se encuentran en estado regular, las puertas se encuentran en mal estado, las ventanas cuentan con rejas metálicas que requieren de mantenimiento, las paredes presentan desprendimiento de pintura internas y externas, las cubiertas no cuentan con canal recolector de agua lluvia.

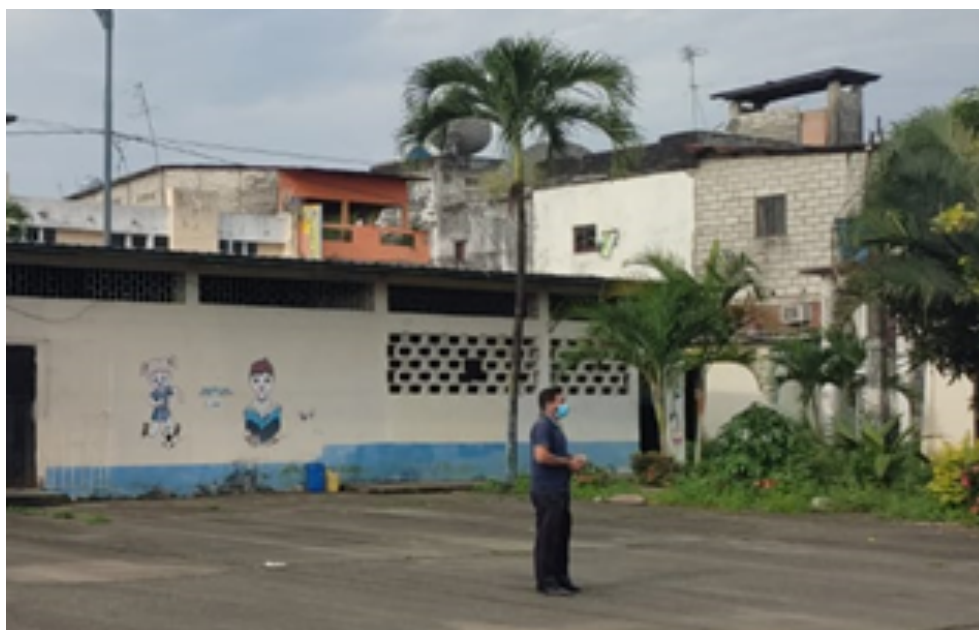
**BLOQUE 22 AULAS**

Es de construcción de hormigón, la cubierta metálica se encuentra en buen estado, la mampostería de bloque y enlucidas las mismas se encuentran en estado regular, las puertas se encuentran en mal estado, las ventanas cuentan con rejas metálicas que requieren de mantenimiento, las paredes presentan desprendimiento de pintura internas y externas, las cubiertas no cuentan con canal recolector de agua lluvia.

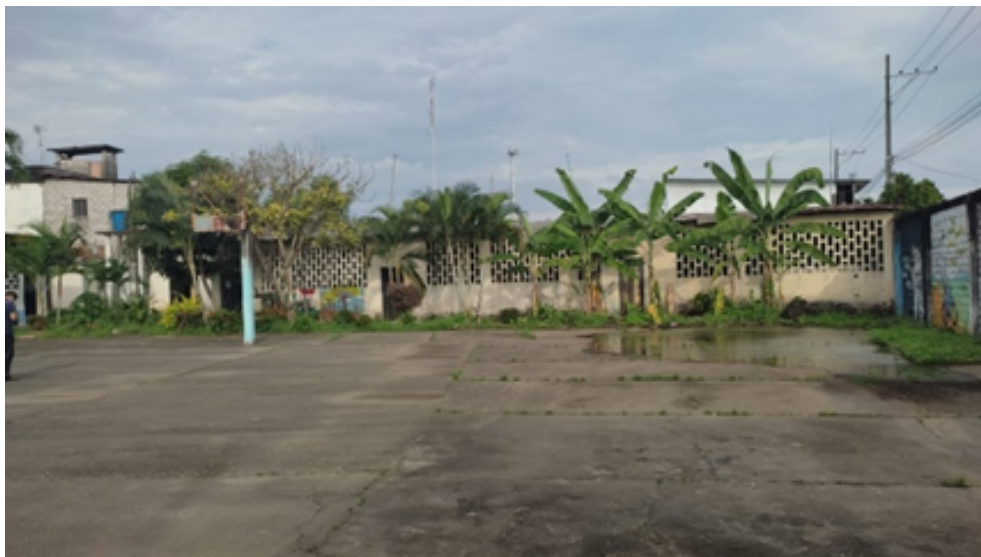
#### **BLOQUE 23 AULAS**

Es de construcción de hormigón la cubierta de fibrocemento se encuentra en mal estado, la mampostería de bloque y enlucidas las mismas se encuentran en estado regular, las puertas se encuentran en mal estado, las ventanas cuentan con rejas metálicas que requieren de mantenimiento, las paredes presentan desprendimiento de pintura internas y externas, las cubiertas no cuentan con canal recolector de agua lluvia.

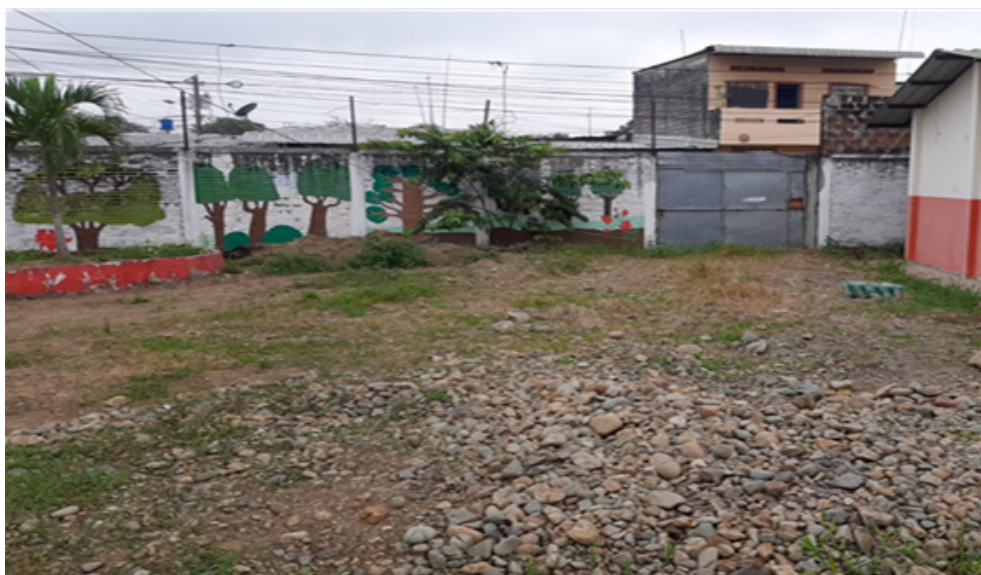
#### **BLOQUE 24 EXTERIORES**

El suelo es suelto y en temporada invernal se vuelve lodos y fangoso, las aceras se encuentran en mal estado, no se tiene conformado la cancha de uso múltiple, la unidad educativa no cuenta con arco de indor.

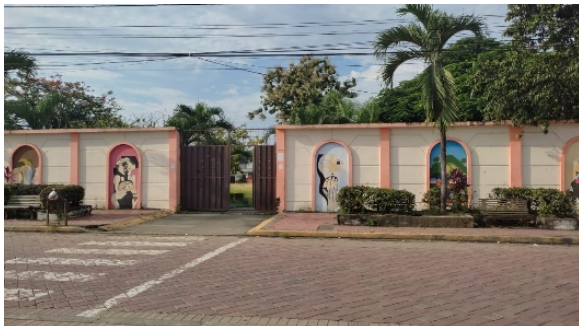
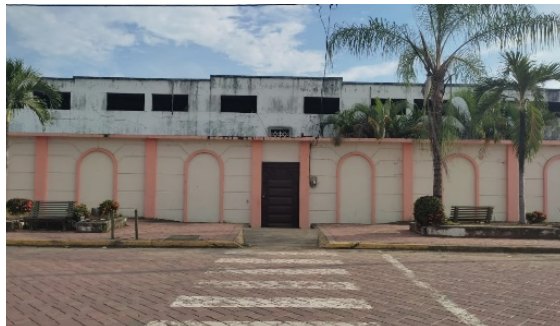
#### CERRAMIENTO

La pared es de mampostería de bloque y enlucidas las mismas se encuentran en estado regular, la puerta se encuentra en mal estado, las paredes presentan desprendimiento de pintura internas y externas.
