INFORMACIÓN COMPLEMENTARIA

MEJORAS INTEGRALES Y REAPERTURAS DE LA ESCUELA DE EDUCACIÓN BÁSICA “OTTO SHARNOW”, UBICADA EN EL CANTON CAYAMBE, PROVINCIA DE PICHINCHA.

DESCRIPCION TECNICA DE LA ESCUELA DE EDUCACIÓN BÁSICA “OTTO SHARNOW”

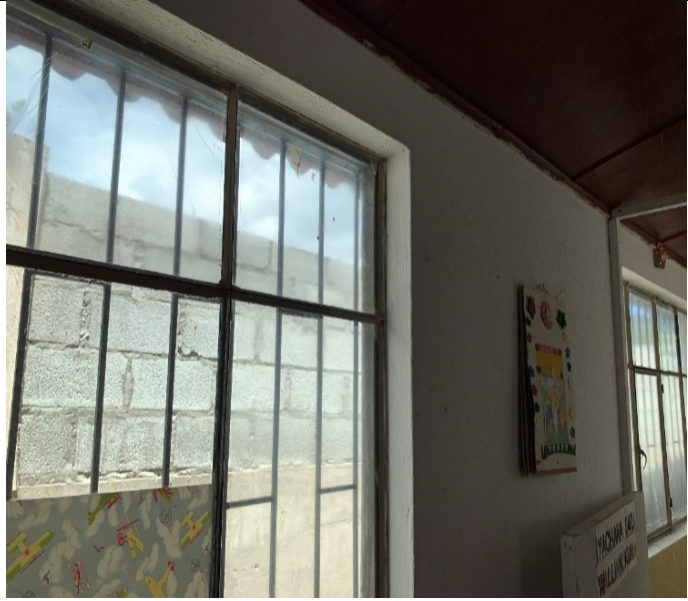
<p>REQUIERE MANTENIMIENTO EN PINTURA EN LA PARTE EXTERIOR COMO INTERIOR. EL NIVEL DE ILUMINACIÓN ES INSUFICIENTE REQUIERE EL CAMBIO DE LUMINARIAS Y PIEZAS</p>
<p>BLOQUE 06: AULAS – BODEGAS</p>	
<p>AULA</p>

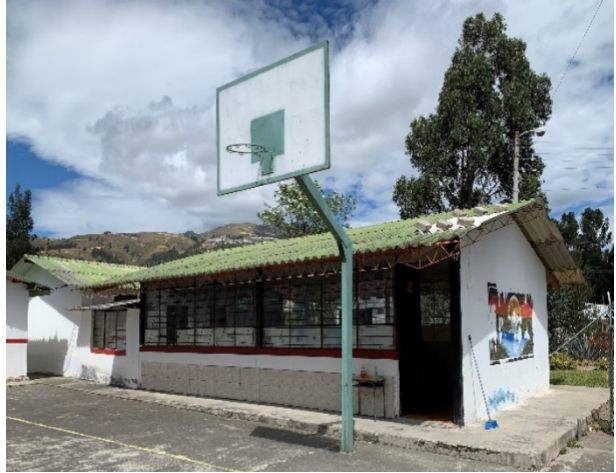
<p>REJAS EN MAL ESTADO, ESTRUCTURA REQUIERE MANTENIMIENTO, PUERTAS EN MAL ESTADO</p>

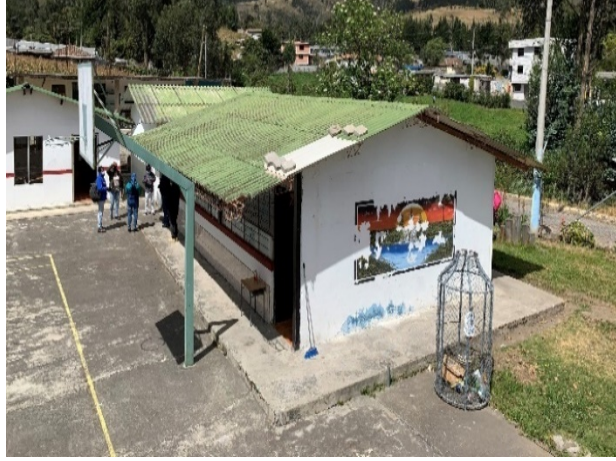
<p>SE DEBE CAMBIAR LA CUBIERTA YA QUE SE ENCUENTRA DETERIORADA, FALTA DE CANAL DE AGUAS LLUVIAS Y BAJANTES</p>

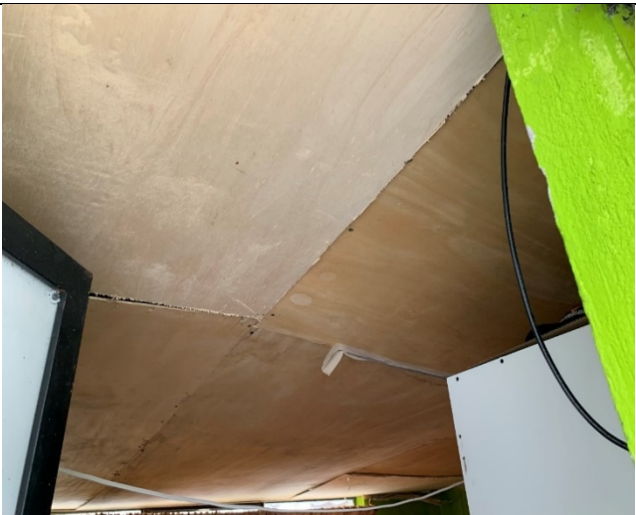
<p>REQUIERE DE CAMBIO DE CIELO RASO, NO CUENTA CON LUMINARIAS ADECUADAS.</p>
<p>BLOQUE 07: AULA</p>

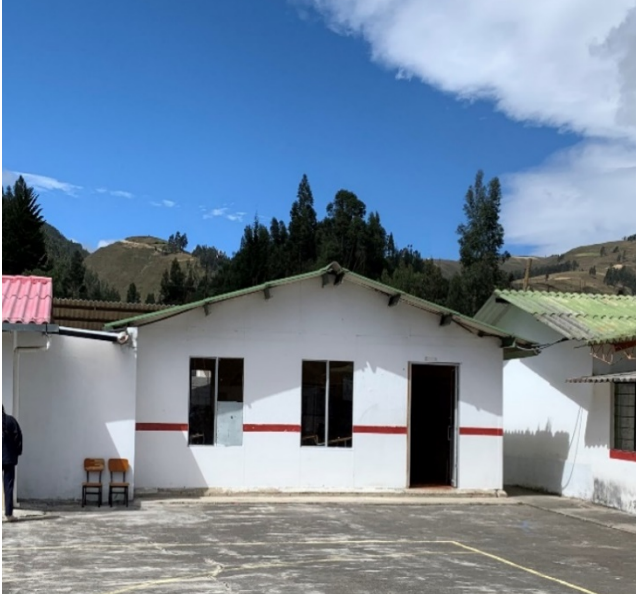
<p>EL AULA ESTA HECHA DE GYPSUM, FALTA DE CANAL DE AGUAS LLUVIAS, BAJANTES, SE REQUIERE MANTENIMIENTO DE LAS PUERTAS. LA CUBIERTA SE ENCUENTRA EN MAL ESTADO</p>

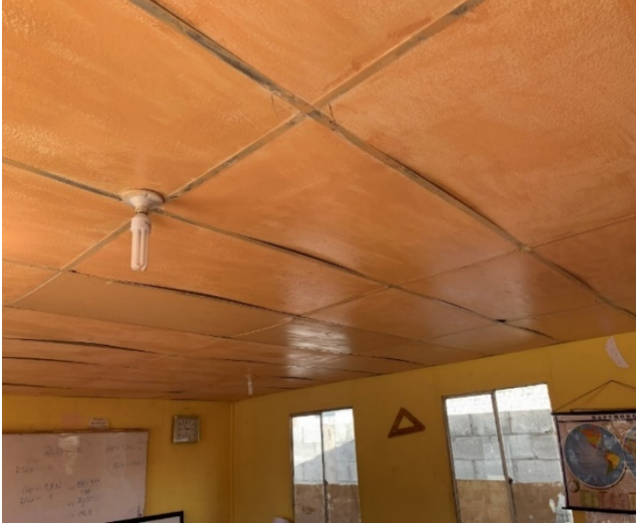
<p>EL SISTEMA ELÉCTRICO SE ENCUENTRA EN MAL ESTADO, EL NIVEL DE ILUMINACIÓN ES INSUFICIENTE EN LAS AULAS REQUIERE EL CAMBIO DE LUMINARIAS Y PIEZAS</p>
