INFORMACIÓN COMPLEMENTARIA

MEJORAS INTEGRALES Y REAPERTURAS DE LA ESCUELA DE EDUCACIÓN BÁSICA “29 DE JUNIO”, UBICADA EN EL CANTON QUITO, PROVINCIA DE PICHINCHA.

DESCRIPCION TECNICA DE LA ESCUELA DE EDUCACIÓN BÁSICA “29 DE JUNIO”

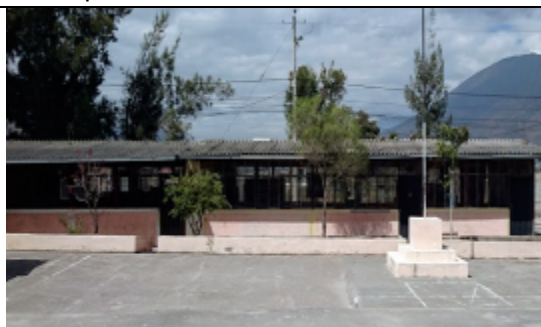
Foto1: Cubierta de eternit rota, las partículas de asbesto se están desprendiendo.

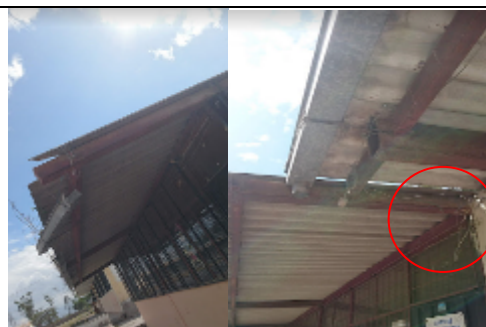
Foto 2: Estructura metálica corrosionada, bajantes y canales de recolección de agua lluvia rotos, cableado eléctrico remendado.

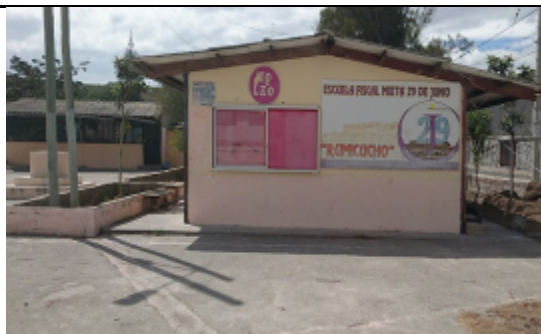
Foto 3: Estructura metálica corrosionada

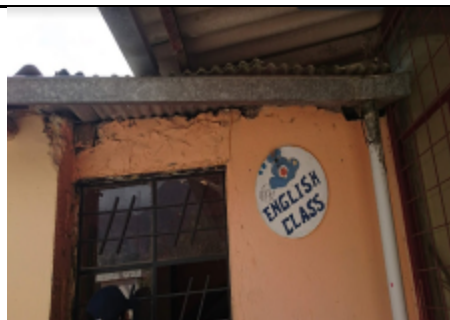
Foto 4: Bajantes y canales de recolección de agua lluvia rotos.

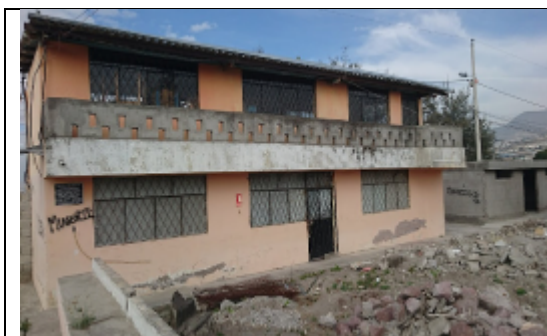
Foto 5: Mampostería externa con patologías debido a la humedad.

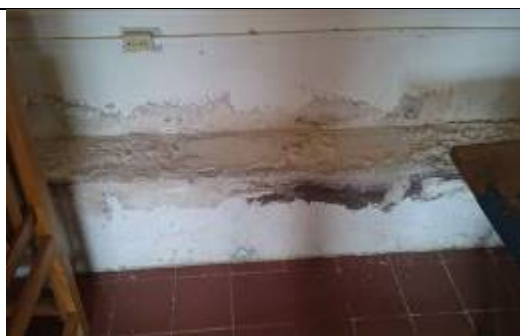
Foto 6: Mampostería interna con patologías debido a la humedad.

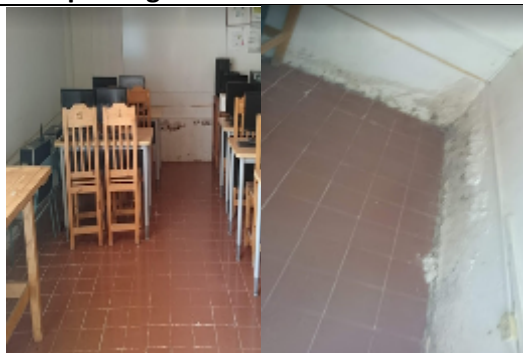
Foto 7: Mampostería interna con patologías debido a la humedad.

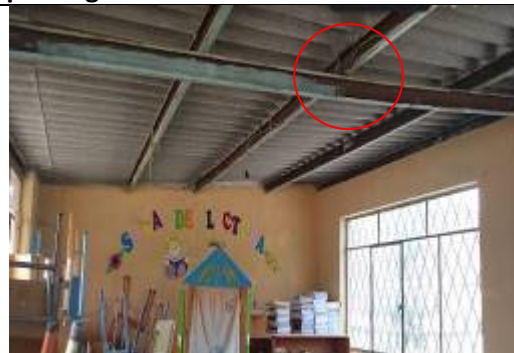
Foto 8: Estructura metálica corrosionada, bajantes y canales de recolección de agua lluvia rotos, cableado eléctrico remendado y en contacto con la estructura metálica.

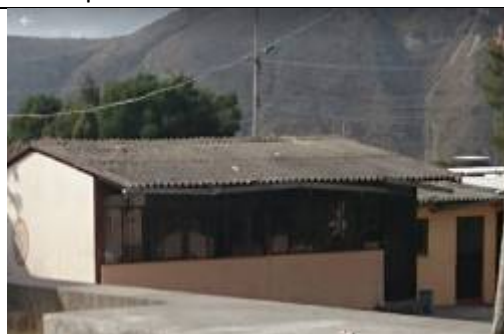
Foto 9: Cubierta de eternit rota, las partículas de asbesto se están desprendiendo.

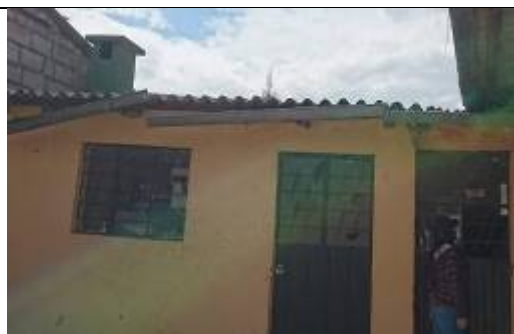
Foto 10: Bajantes y canales de recolección de agua lluvia rotos.

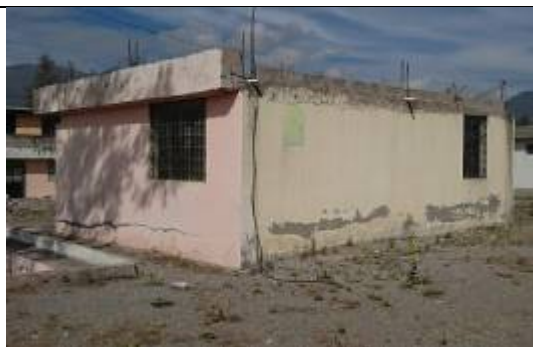
Foto 9: Mampostería y losa externa con patologías debido a la humedad.

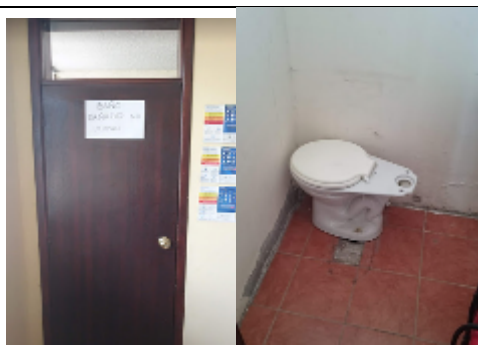
Foto 10: Inodoro inhabilitado por estar en mal estado.

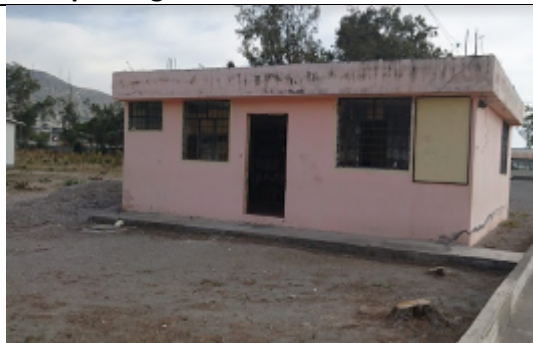
Foto 10: Losa de cubierta con humedad.

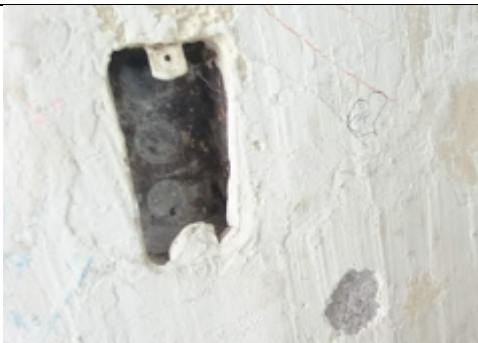
Foto 11: Cajetines de puntos de control sin interruptores

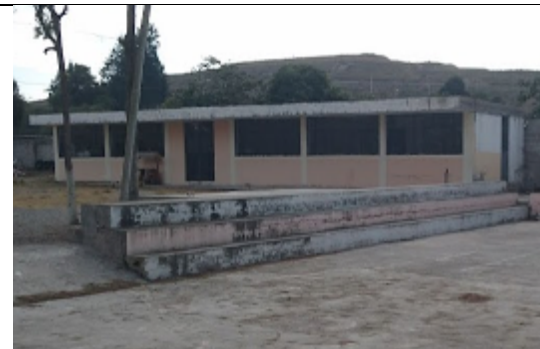
Foto 12: Bloque de reuniones con patologías debido a la humedad

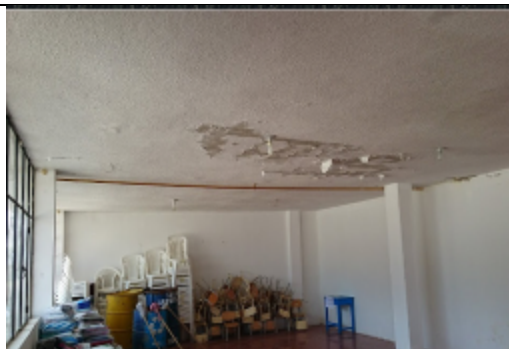
Foto 13: Humedad en losa, produciendo pequeñas deflexiones en la losa.

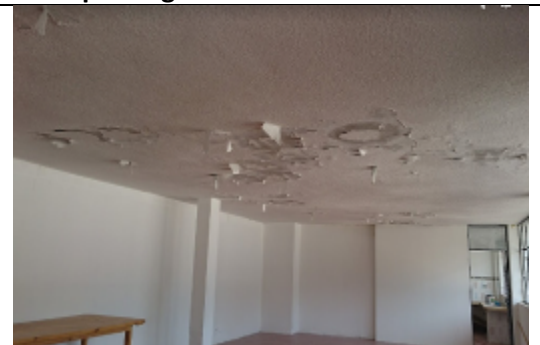
Foto 14: Humedad en losa y puntos de luz inhabilitados.

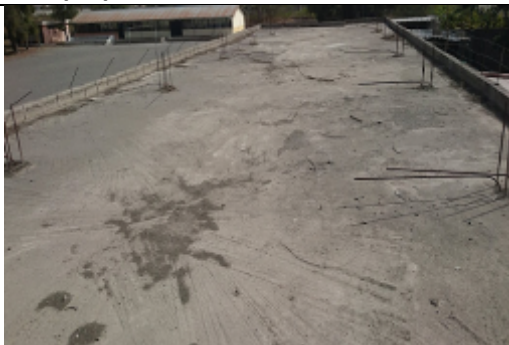
Foto 15: Acumulación de sedimentos y microfisuración en losa de cubierta

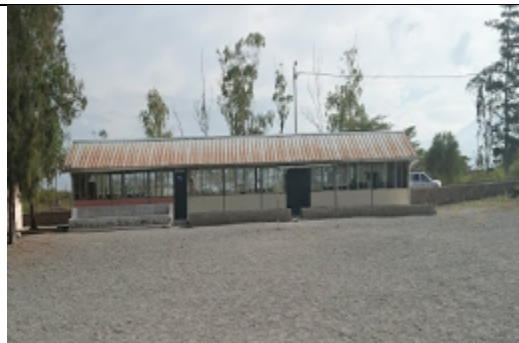
Foto 16: Corrosión en cubierta de galvalume.

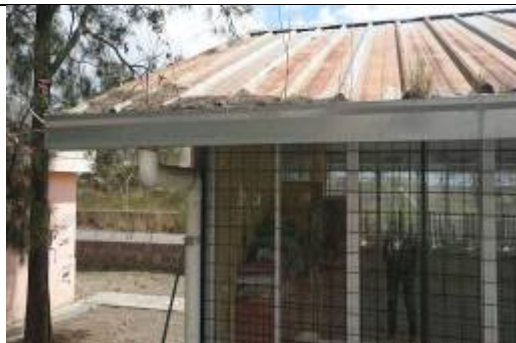
Foto 17: Acumulación de sedimentos y crecimiento de materia orgánica en canales de descarga de agua lluvia.

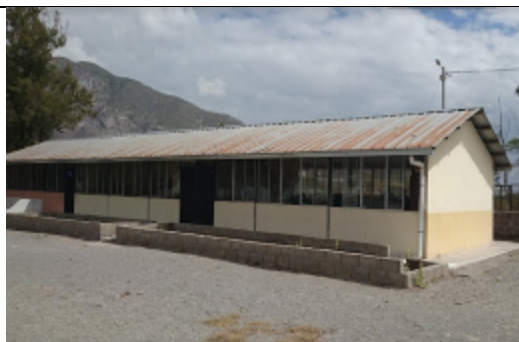
Foto 18: Corrosión en cubierta de galvalume.

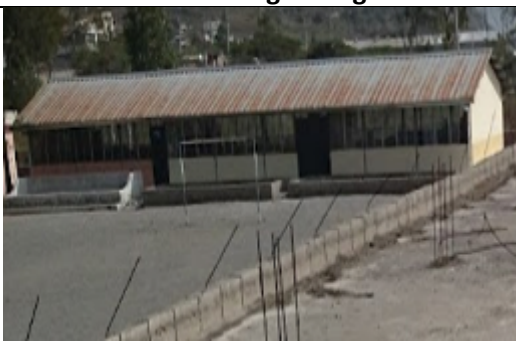
Foto 19: Corrosión en cubierta de galvalume.

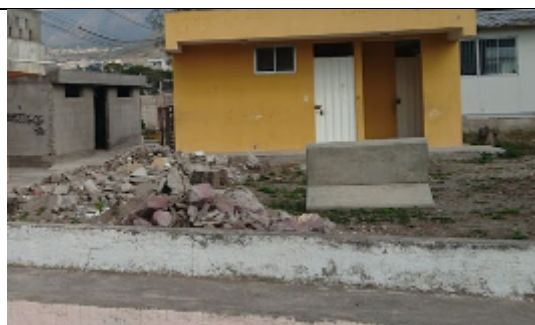
Foto 20: Bloque de batería sanitaria.

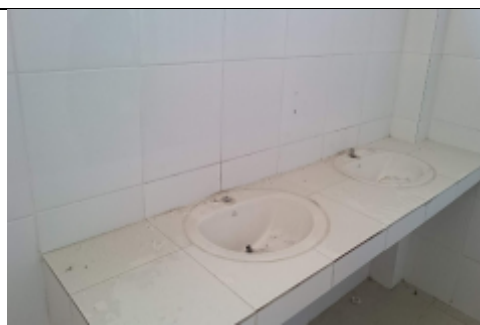
Foto 21: Lavamanos sin grifería.

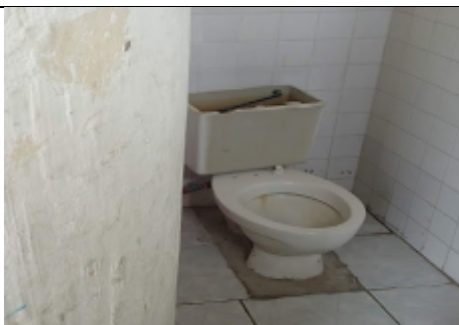
Foto 30: Inodoros que ya no tienen vida útil.

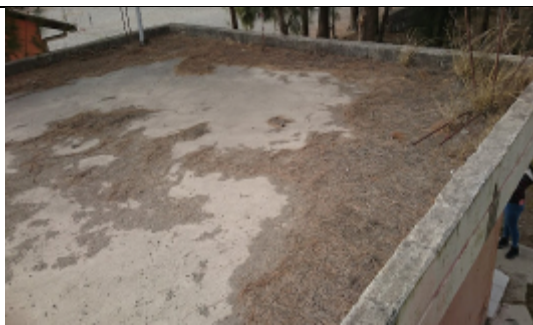
Foto 31: Acumulación de sedimento, crecimiento de materia orgánica y microfisuración en losa de cubierta.

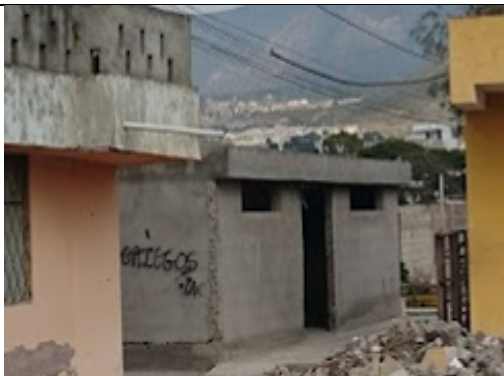
Foto 32: Bloque de batería sanitaria sin terminar en obra gris.

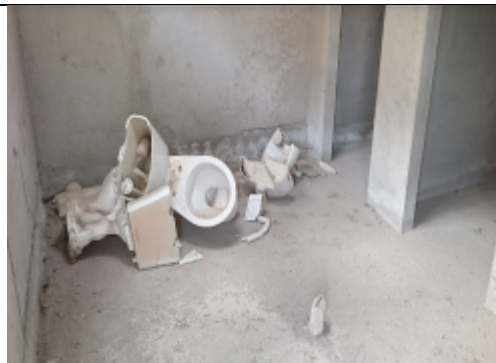
Foto 33: Inodoros y lavamanos destruidos por el acceso de delincuentes.

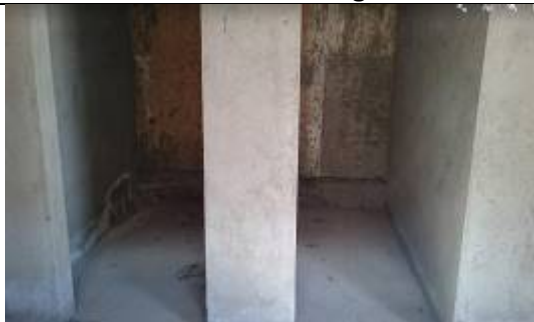
Foto 34: Baños sin tubería de abastecimiento de agua potable, sin inodoros y sin puertas.

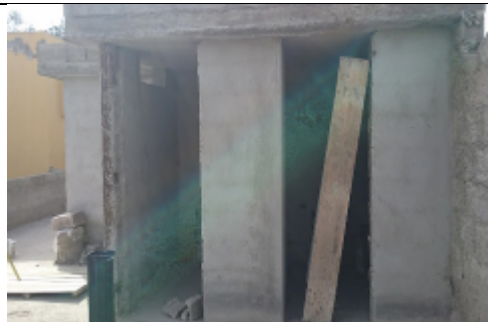
Foto 35: Baños sin tubería de abastecimiento de agua potable, sin inodoros y sin puertas.

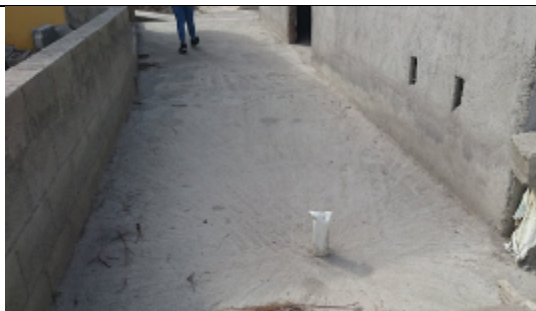
Foto 36: Baños sin trampas de piso para evacuar aguas negras y lluvias.

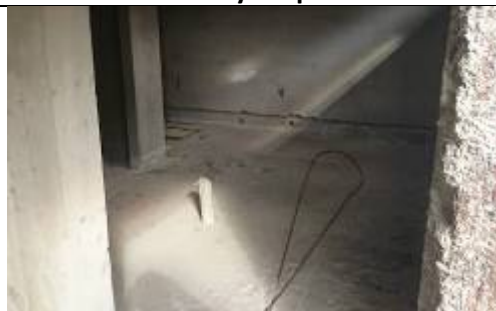
Foto 37: Baños sin trampas de piso para evacuar aguas negras y lluvias.

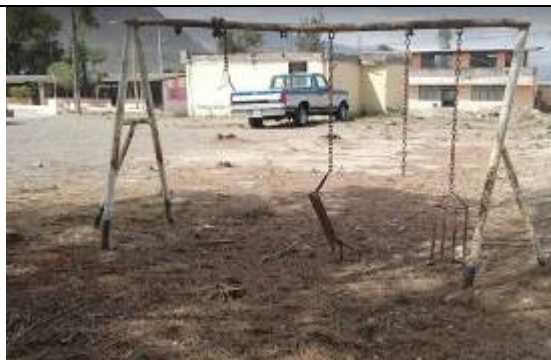
Foto 38: Juegos infantiles desoldados, obsoletos y sin funcionalidad.

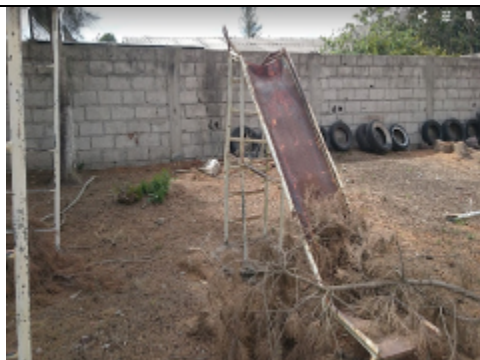
Foto 39: Juegos infantiles oxidados y rotos.

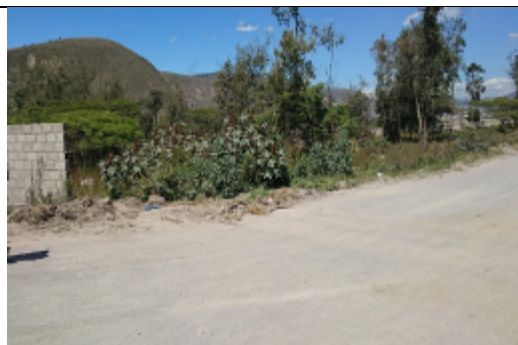
Foto 40: Área de la institución educativa sin cerramiento.

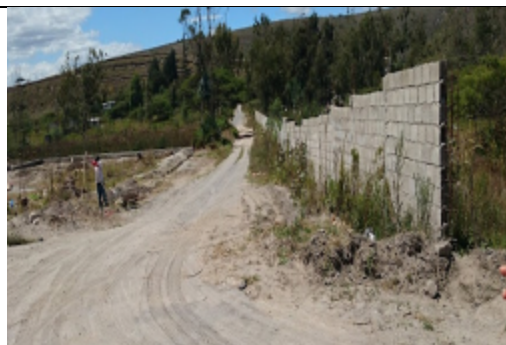
Foto 41: Libre acceso a áreas de la institución no restringe el ingreso de la delincuencia.

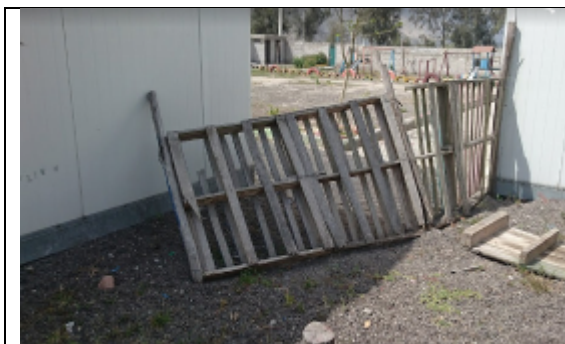
Foto 42: Cerramiento de aulas de educación inicial, no existe seguridad para los niños.

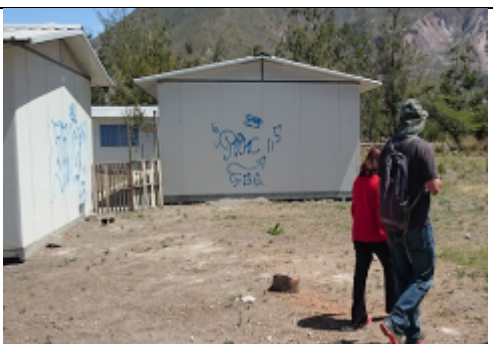
Foto 43: Área expuesta de bloque de aulas de estudiantes de educación inicial.
