LPN No. BIRF-8542-LPN-OB-2019-012
CONSTRUCCIÓN DE LA REPOTENCIACIÓN UE NATALIA JARRÍN EN LA
PARROQUIA CAYAMBE CANTÓN CAYAMBE PROVINCIA DE PICHINCHA

ENMIENDA No. 1 – Ampliación Plazo de Presentación de Ofertas, Apertura de Ofertas
y corrección de dos Especificaciones Técnicas

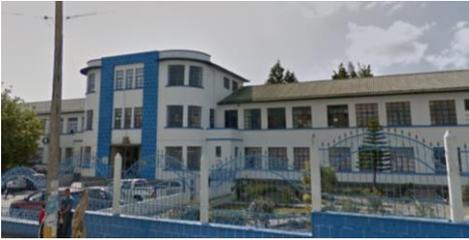
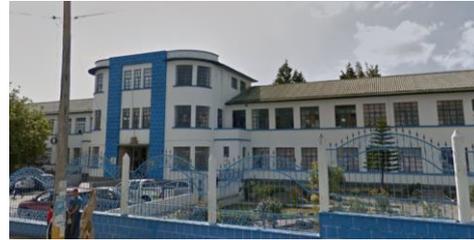
PINTURA EXTERIOR

La pintura exterior se encuentra en mal estado presenta desprendimiento y humedad en zonas puntuales.

Se realizara el mantenimiento integral con pintura elastomérica para exteriores.

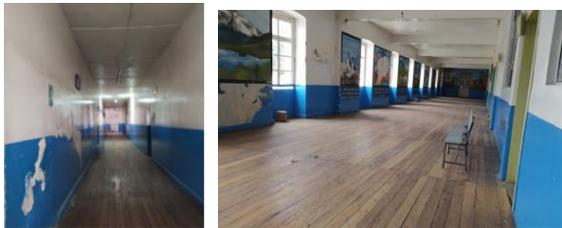
PINTURA INTERIOR

La pintura interior se encuentra en mal estado presenta desprendimiento y manchas producto de la falta de mantenimiento

Se realizaran trabajos con pintura de caucho hasta una altura de 0,60 m y en la parte superior será con pintura elastomérica.

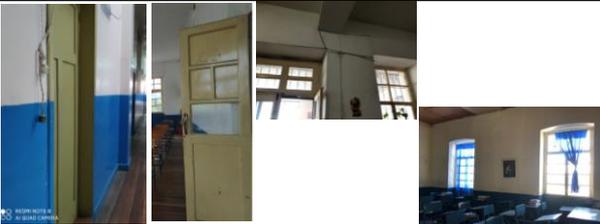
PUERTA Y VENTANAS CON MARCOS DE MADERA

Puertas y ventanas en mal estado por falta de mantenimiento, con marcos rotos o fisurados.

Se realizara el mantenimiento y remplazo de puertas y ventanas de madera de acuerdo con su estado incluye lacado y sellador.

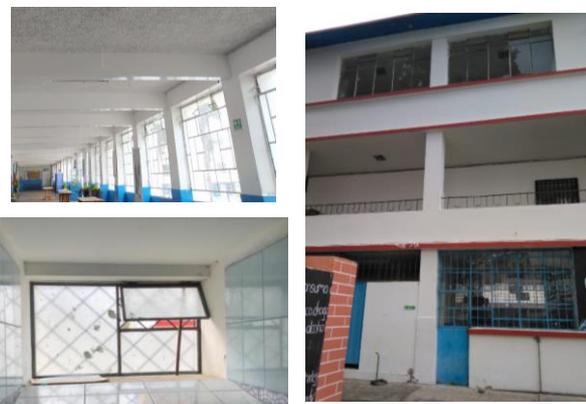
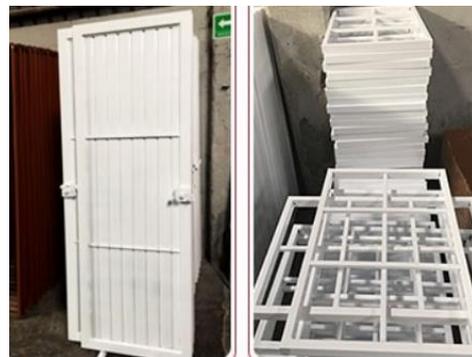
PUERTAS Y VENTANAS CON PERFILES METALICOS

Actualmente existen puertas y ventanas en mal estado por falta de mantenimiento.

Se realizara el mantenimiento (pintura esmalte antioxidante) y remplazo de puertas y ventanas de acuerdo con su estado.

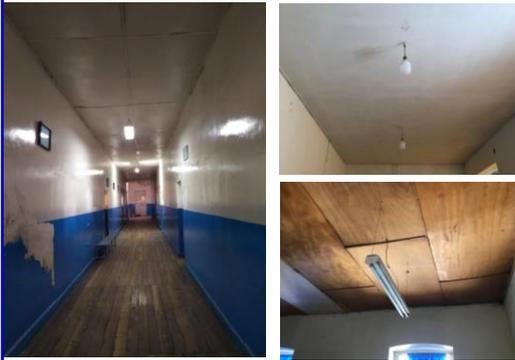
SISTEMA DE ILUMINACION

Sistema de iluminación en mal estado e insuficiente nivel de iluminación

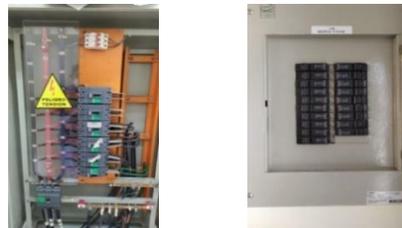
SISTEMA DE FUERZA Y REGULADO

Existente tableros de distribución que han cumplido su vida útil por lo que se ha adaptado tableros emergentes

Se realizara el remplazo de los tableros de acuerdo con la demanda instalada y cumplimiento de normativa

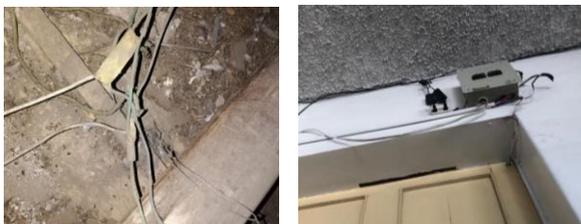
SISTEMA DE DISTRIBUCION

El sistema de distribución de energía se encuentra en mal estado, se han colocado alimentadores sujetos a la mampostería sin ninguna protección

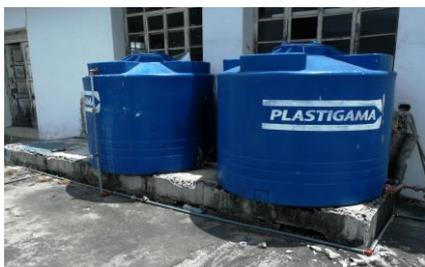
RESERVA DE AGUA POTABLE

La reserva de agua potable se la mantiene con dos tanques de agua de aproximadamente 2.00 m3 cada uno.

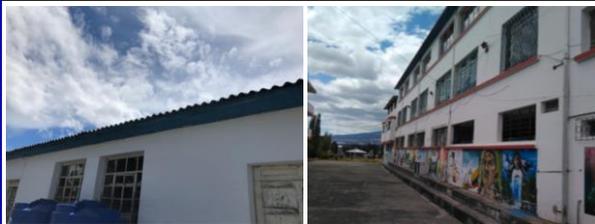
RECOLECCION DE AGUAS LLUVIAS

La cubierta no cuenta con canaleta de recolección de aguas lluvias y los bajantes se encuentran en mal estado.

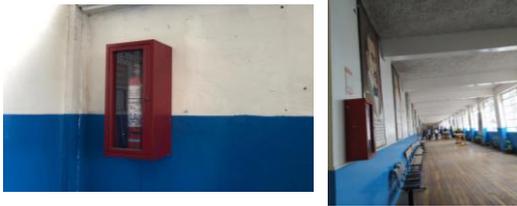
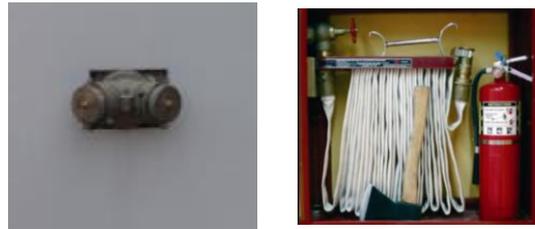
SISTEMA CONTRA INCENDIOS.

Se puede encontrar gabinetes contra incendios en el bloque patrimonial sin embargo al momento no estarían cumpliendo con la norma con relación al radio de acción.

Al ser un proyecto integral se implementara un sistema con incendios general incluyendo reserva para el sistema contra incendios, siamesa así como gabinetes de acuerdo con la norma.

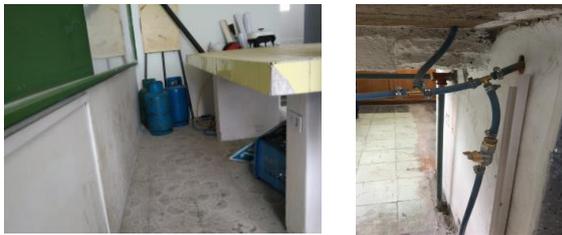
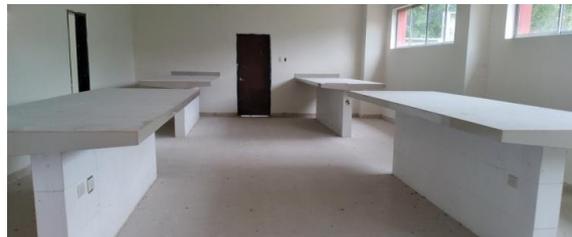
SISTEMA DE GLP

Actualmente en el bloque con estructura de hormigón armado encontramos laboratorios de química que requieren instalaciones especiales de glp, las que al momento se han realizado de manera anti técnica.

Se realizara un mantenimiento de las mesas de trabajo esto incluye nuevas instalaciones para GLP, así como sistema de ventilación.

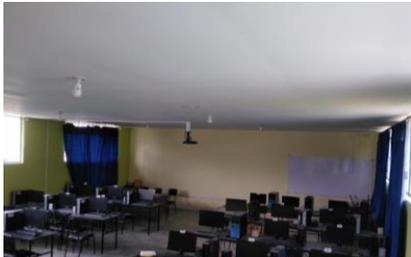
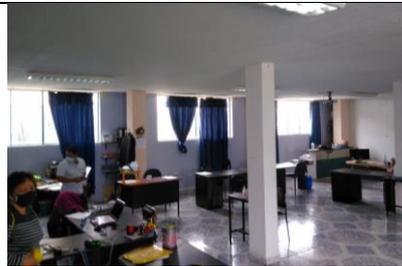
SISTEMA DE AIRE ACONDICIONADO

En el bloque lateral con estructura de hormigón encontramos laboratorios de computación los cuales por norma requieren ventilación y renovación de aire, para lo cual se realizara la implantación de aires acondicionados

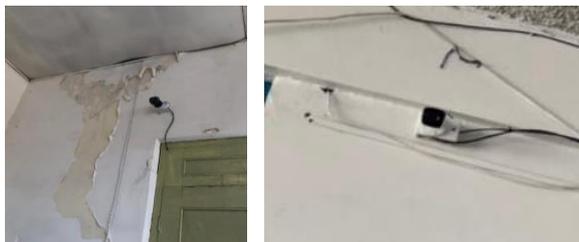
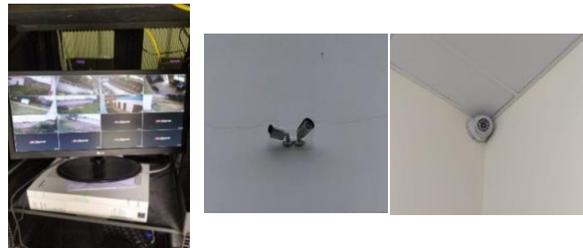
SISTEMA CCTV

De acuerdo con la situación actual del bloque principal se observa que se realizó la implementación de un sistema básico de video vigilancia por autogestión de los padres de familia, sin embargo las instalaciones no son las adecuadas.

Se implementará un sistema de video vigilancia con tecnología IP, moderno y que cumpla con la normativa aplicable para este tipo de edificaciones, se tomará en cuenta las recomendaciones del INPC, para el tendido del cableado y ductería.

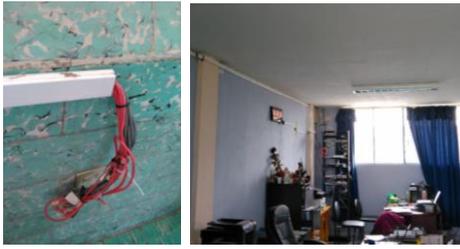
CABLEADO ESTRUCTURADO.

Actualmente en el bloque con estructura de hormigón se ubican laboratorios de computación, para lo cual se ha adaptado racks en uno de los laboratorios, de igual manera se puede observar cableado colocado de manera anti técnica lo que posiblemente esta ocasionando la intermitencia en el servicio.

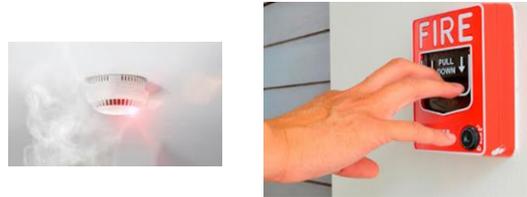
DETECCIÓN Y NOTIFICACIÓN DE INCENDIOS.

Actualmente el edificio no cuenta con un Sistema de Detección y Notificación de Incendios.

Se instalará un Sistema de Detección y Notificación de Incendios moderno e inteligente, que comunique a los usuarios la existencia de un conato de incendio, se tomará en cuenta las recomendaciones del INPC, para el tendido del cableado y ductería.
