"ESTUDIOS DE INTERVENCIÓN EN LA INFRAESTRUCTURA EXISTENTE Y PROPUESTA PARA LA REPOTENCIACIÓN DE LA UNIDAD EDUCATIVA MALCHINGUÍ, UBICADA EN EL CANTÓN PEDRO MONCAYO, PROVINCIA DE PICHINCHA.

BLOQUE VESTIDOR / BODEGA

SISTEMA DE DETECCIÓN DE INCENDIOS

ELT-SDI-15

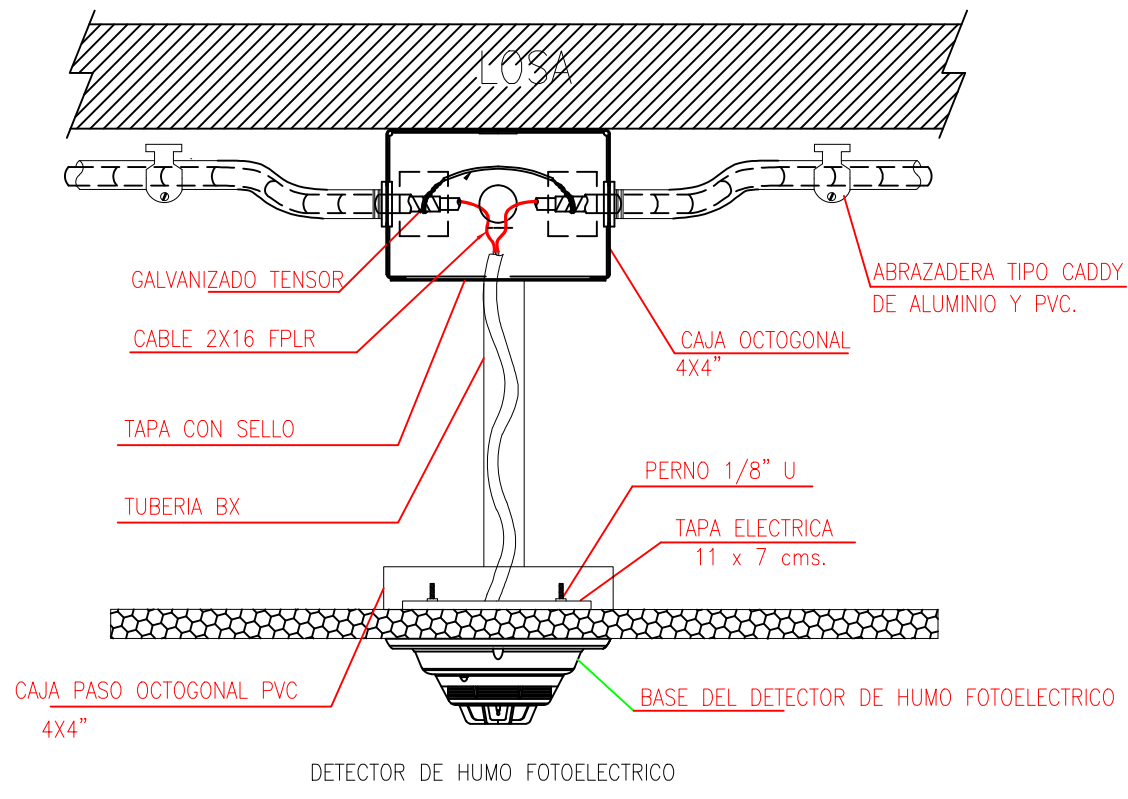
DETALLE PARA MONTAJE DE LOS DETECTORES EN TECHO FALSO

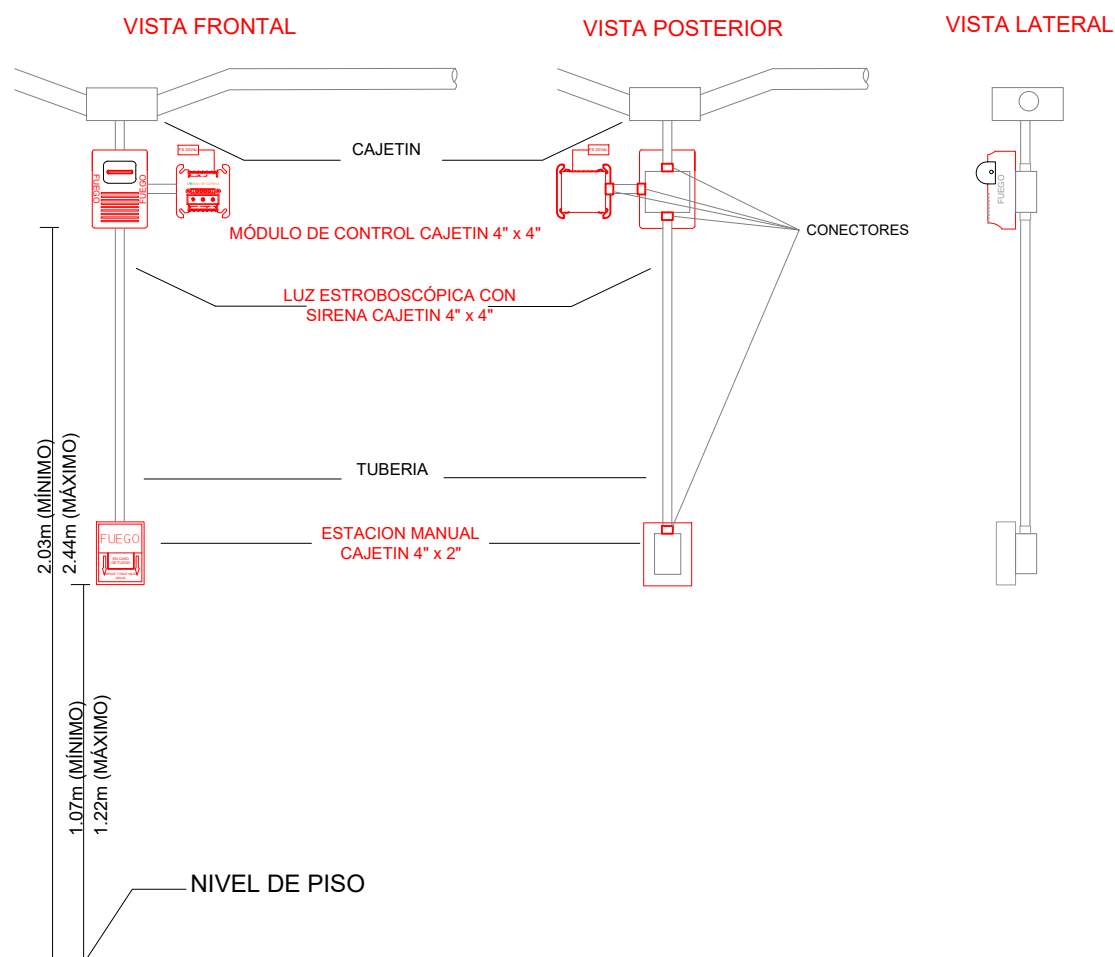
DETALLE PARA MONTAJE DE LAS ESTACIONES MANUALES Y DE LAS LUCES ESTROBOSCÓPICAS CON SU MÓDULO DE CONTROL
