"INTERVENCIÓN EN LA INFRAESTRUCTURA EXISTENTE Y PROPUESTA PARA LA REPOTENCIACIÓN DE LA UNIDAD EDUCATIVA NICOLAS INFANTE DIAZ, UBICADA EN EL CANTÓN QUEVEDO PROVINCIA DE LOS RÍOS Y UNIDAD EDUCATIVA QUEVEDO UBICADA EN EL CANTÓN QUEVEDO PROVINCIA DE LOS RÍOS."

UNIDAD EDUCATIVA NICOLAS INFANTE DIAZ

ANÁLISIS DE REPOTENCIACIÓN / REHABILITACIÓN

AFECTACIONES

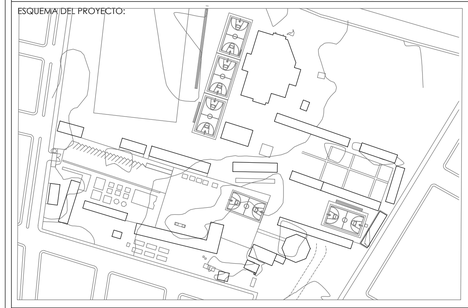
COD.	CONFLICTO	DESCRIPCIÓN
BL1-BM	A - B	Bloque municipal inadecuado para impartir clases
BL2-AD	B	Conflicto con bloque municipal derro-camiento no confirmado
BL6-V	A	Vivienda en pesimas condiciones, no apta para impartir clases
BL7-BS	B	Baterias sanitarias no aptas para el uso, conflicto con bodega adyacente
BL8-BG	B	Bodega con cubierta destruida, posible espacio de repotenciación
BL12-AU	B	Bloque de aulas conservación durante el proceso constructivo
BL14-AU	A - B	Bloque de aulas conservación durante el proceso constructivo
BL15-AU	B	Bloque de aulas conservación durante el proceso constructivo
DP4-CD	D	Área libre para la posible implantación de unidades móviles
