REPONTENCIACION DE LA UNIDAD EDUCATIVA ESTANDARIZADA DEL MILENIO

CIUDAD DE MILAGRO

DIAGNÓSTICO CIVIL HIDROSANITARIO

REPONTENCIACION DE LA UNIDAD EDUCATIVA COLEGIO JOSE VELASCO IBARRA

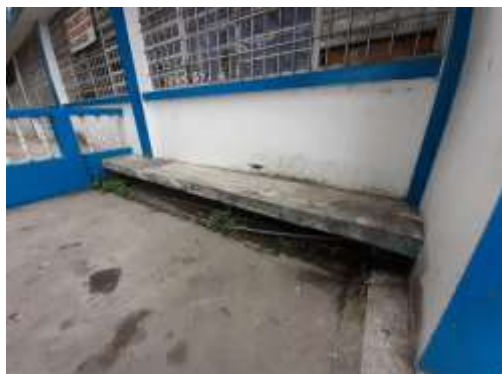
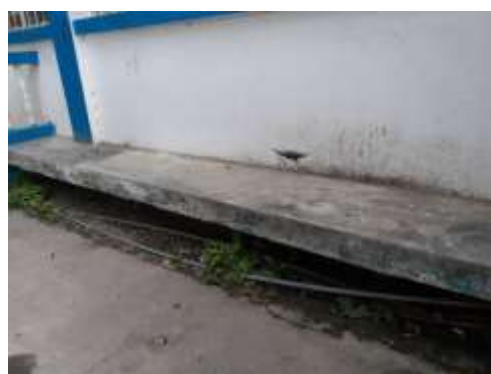
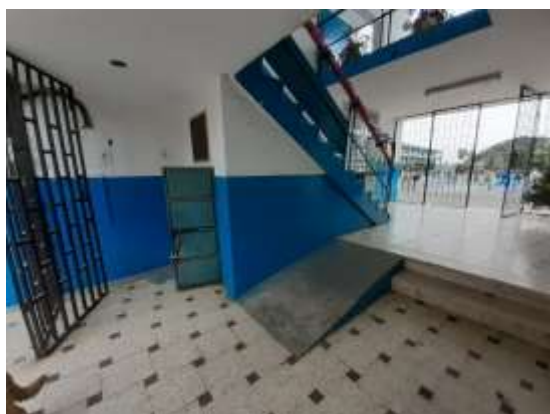
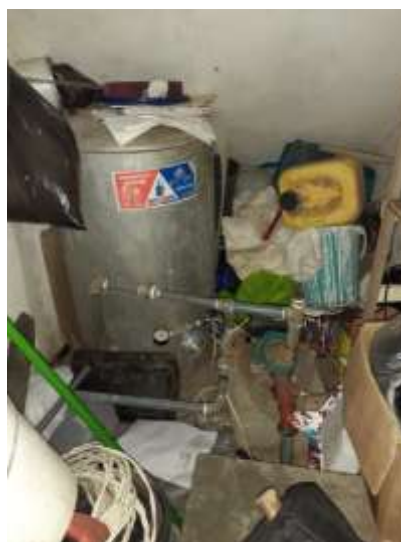
En estas fotos se puede apreciar el cuarto de bomba y la Acometida de Tubería PVC de 1/2" que viene de la Red que actualmente está en funcionamiento.

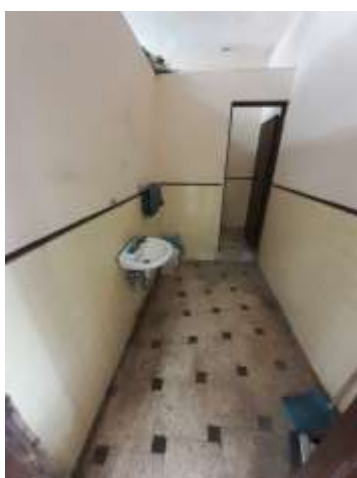
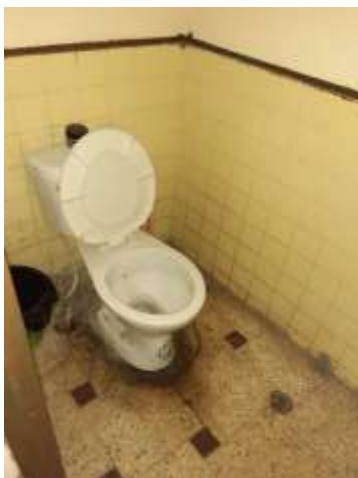
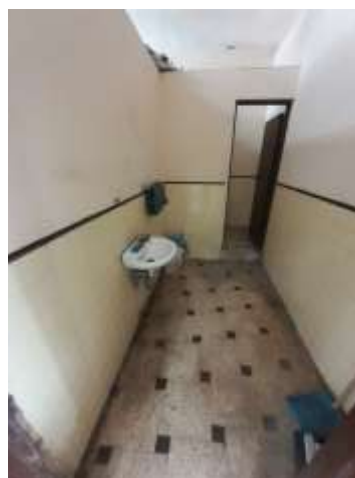
Baño actual ubicado en el departamento de las Oficinas de los Docentes, de la planta baja del Bloque Administrativo.

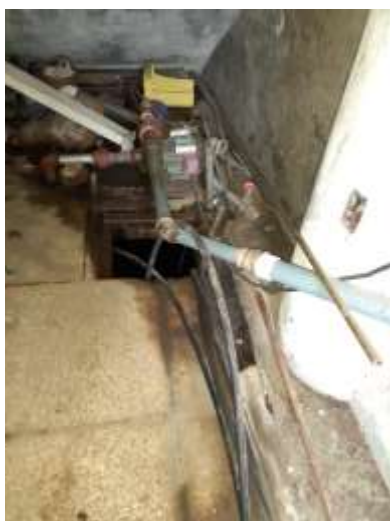
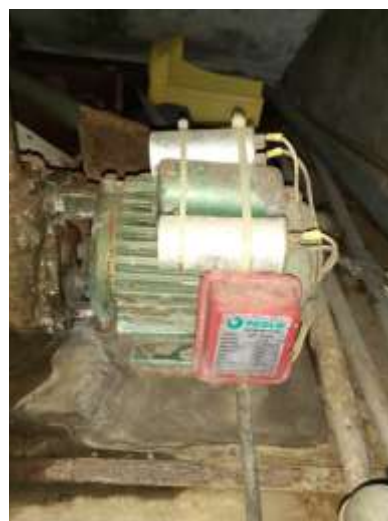
Bomba Marca Paolo de HP 2" ubicada en la planta baja del bloque 1, la cual envía el agua desde la Cisterna de la planta baja hasta la Cisterna de Hormigón Armada ubicada en la losa de la segunda planta.

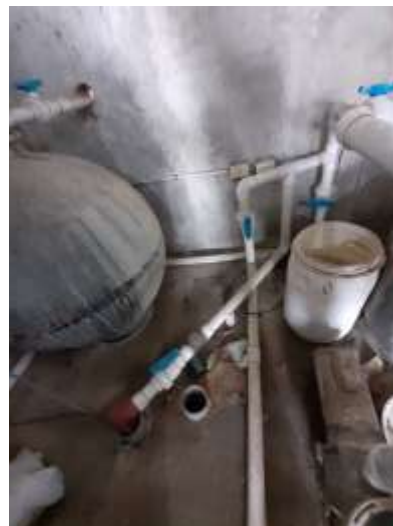
Segundo Pozo ubicado en el Cuarto de Bombas de la Piscina.

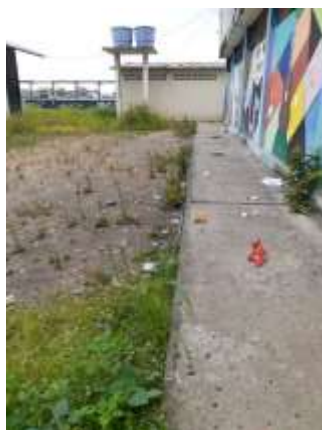
Tanques de PVC de 500 LT., ubicados al lado del baño de hombres que actualmente no están siendo usados.

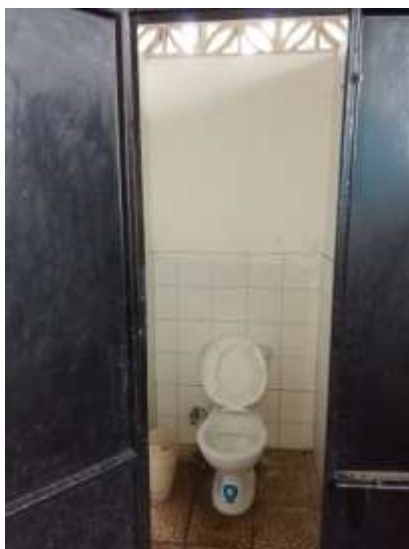
Estado actual de las piezas sanitarias de los baños de hombres.

Las salidas a través de piezas sanitarias, en su mayor parte, evidencian deterioro, debido al uso inadecuado que lamentablemente es común para este tipo de establecimientos, y a las dificultades de mantenimiento

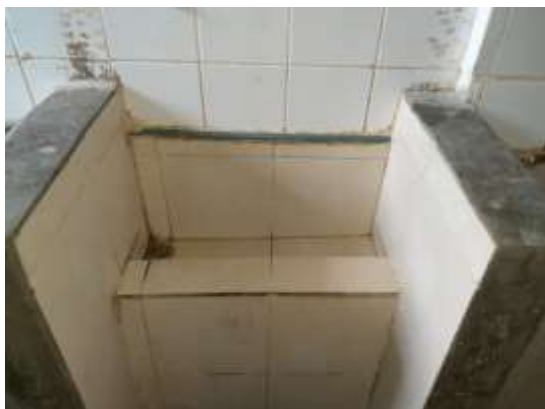
Estado actual de los Urinarios de Hormigón Armado.

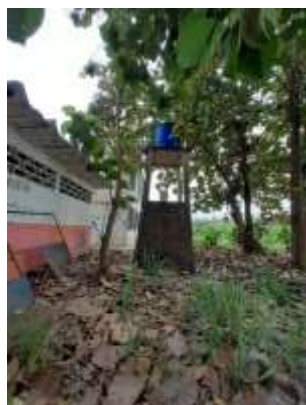
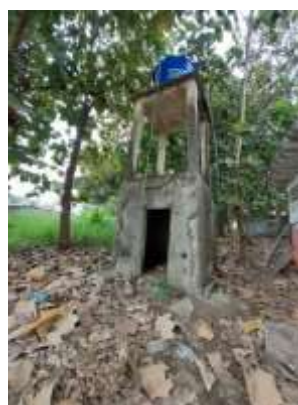
Tanque elevado de PVC ubicado sobre la cisterna

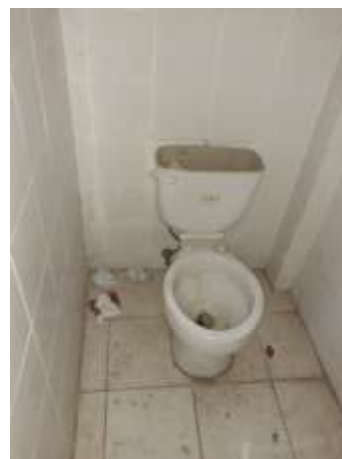
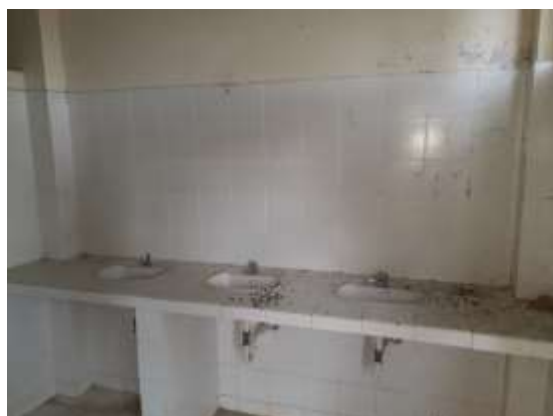
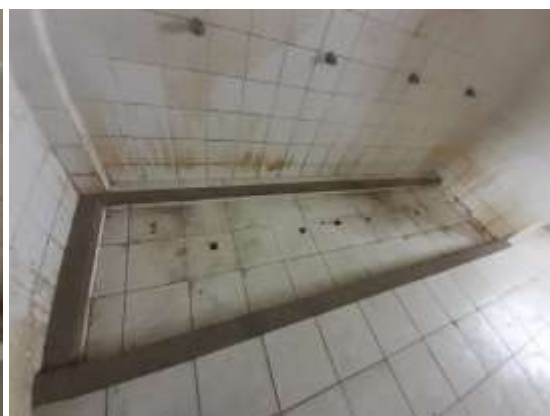
Estos baños se alimentan con el sistema de bombeo de la misma Piscina, la cual actualmente no está en uso.

Estado Actual de los baños de la Piscina.

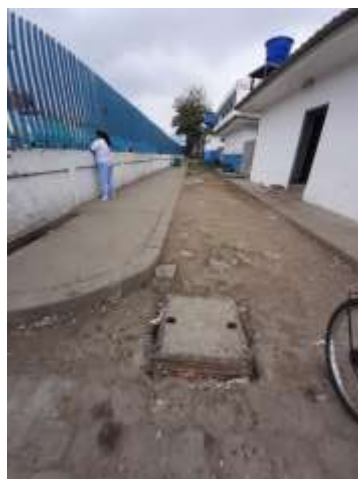
Cajas de Revisión para el Sistema de AA.SS.

Están localizadas en la periferia de los bloques, instaladas con tubería D= 110mm, las cajas están construidas de hormigón simple, sus tapas se encuentran en mal estado y requieren su mantenimiento correctivo.

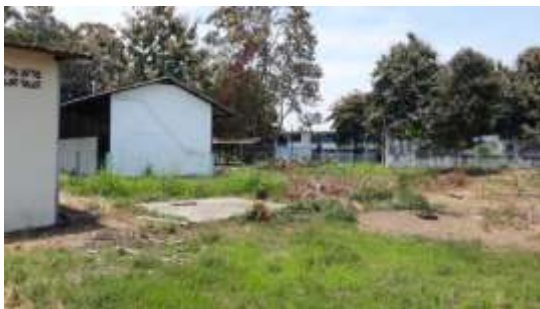
POZO SÈPTICO - BATERIA 1

Las redes corresponden a la descarga de cada bloque las cuales se encuentran separadas las mas antiguos descargan a las baterías sanitarias o pozos sépticos, los cuales deben ser eliminados. Debido a su ejecución por autogestión han sido realizadas en diferentes épocas y con descargas más recientes se utilizó tubería D= 160mm de PVC, que descargan a la red pública existente del sector.
