INFORMACIÓN COMPLEMENTARIA

MEJORAS INTEGRALES Y REAPERTURAS DE LA ESCUELA DE EDUCACIÓN BÁSICA “29 DE JUNIO”, UBICADA EN EL CANTON QUITO, PROVINCIA DE PICHINCHA.

DESCRIPCION TECNICA DE LA ESCUELA DE EDUCACIÓN BÁSICA “29 DE JUNIO”

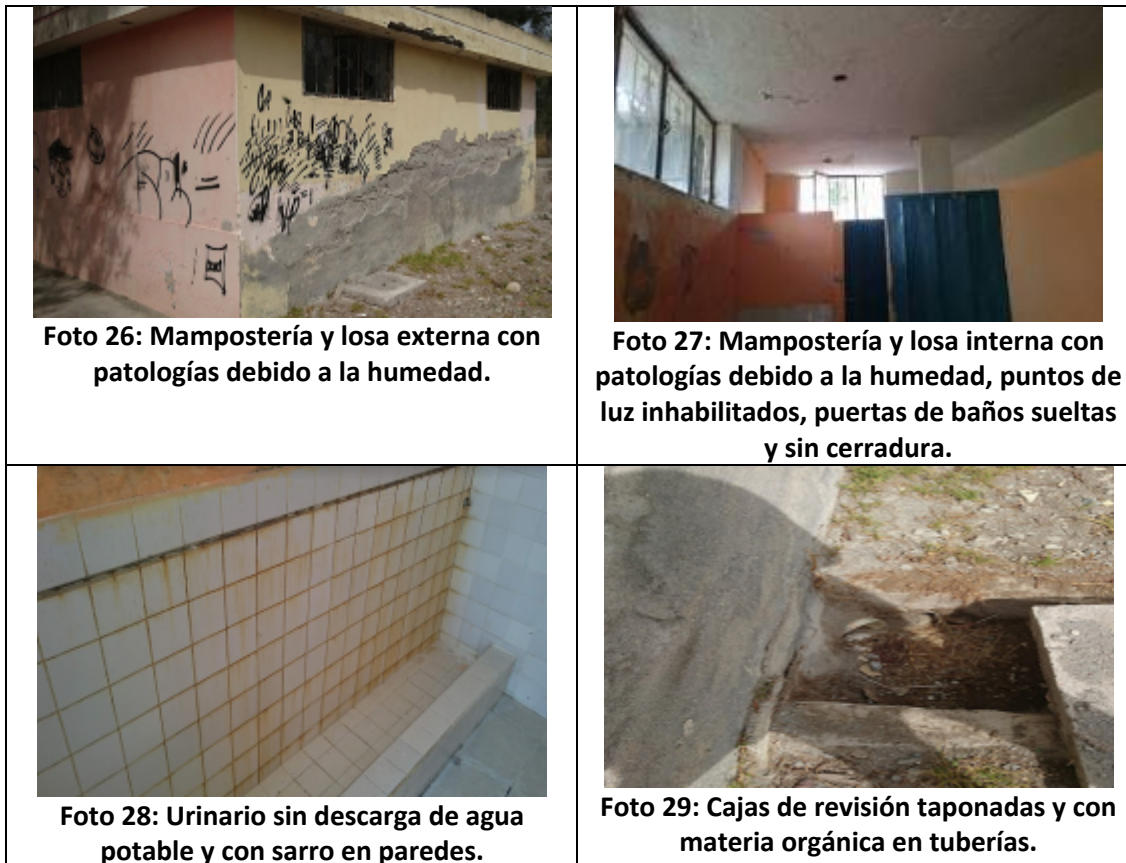
Bloque S2- Bloque 11:

Bloque de batería sanitaria: Losa con humedad, el sistema eléctrico está dañado, puertas del bloque están oxidadas y sin cerraduras, lavamanos, urinarios e inodoros inhabilitados, cajas de revisión sin mantenimiento.
