CONSULTORÍA "INTERVENCIÓN EN LA INFRAESTRUCTURA EXISTENTE Y PROPUESTA PARA LA REPOTENCIACIÓN DE LA UNIDAD EDUCATIVA NICOLÁS INFANTE DÍAZ, UBICADA EN EL CANTÓN QUEVEDO PROVINCIA DE LOS RÍOS Y UNIDAD EDUCATIVA QUEVEDO UBICADA EN EL CANTÓN QUEVEDO PROVINCIA DE LOS RÍOS."

UNIDAD EDUCATIVA: UNIDAD EDUCATIVA QUEVEDO

CONTIENE: PLANOS DE REFUERZO

REFUERZO BLOQUE ADMINISTRATIVO BL6-AD

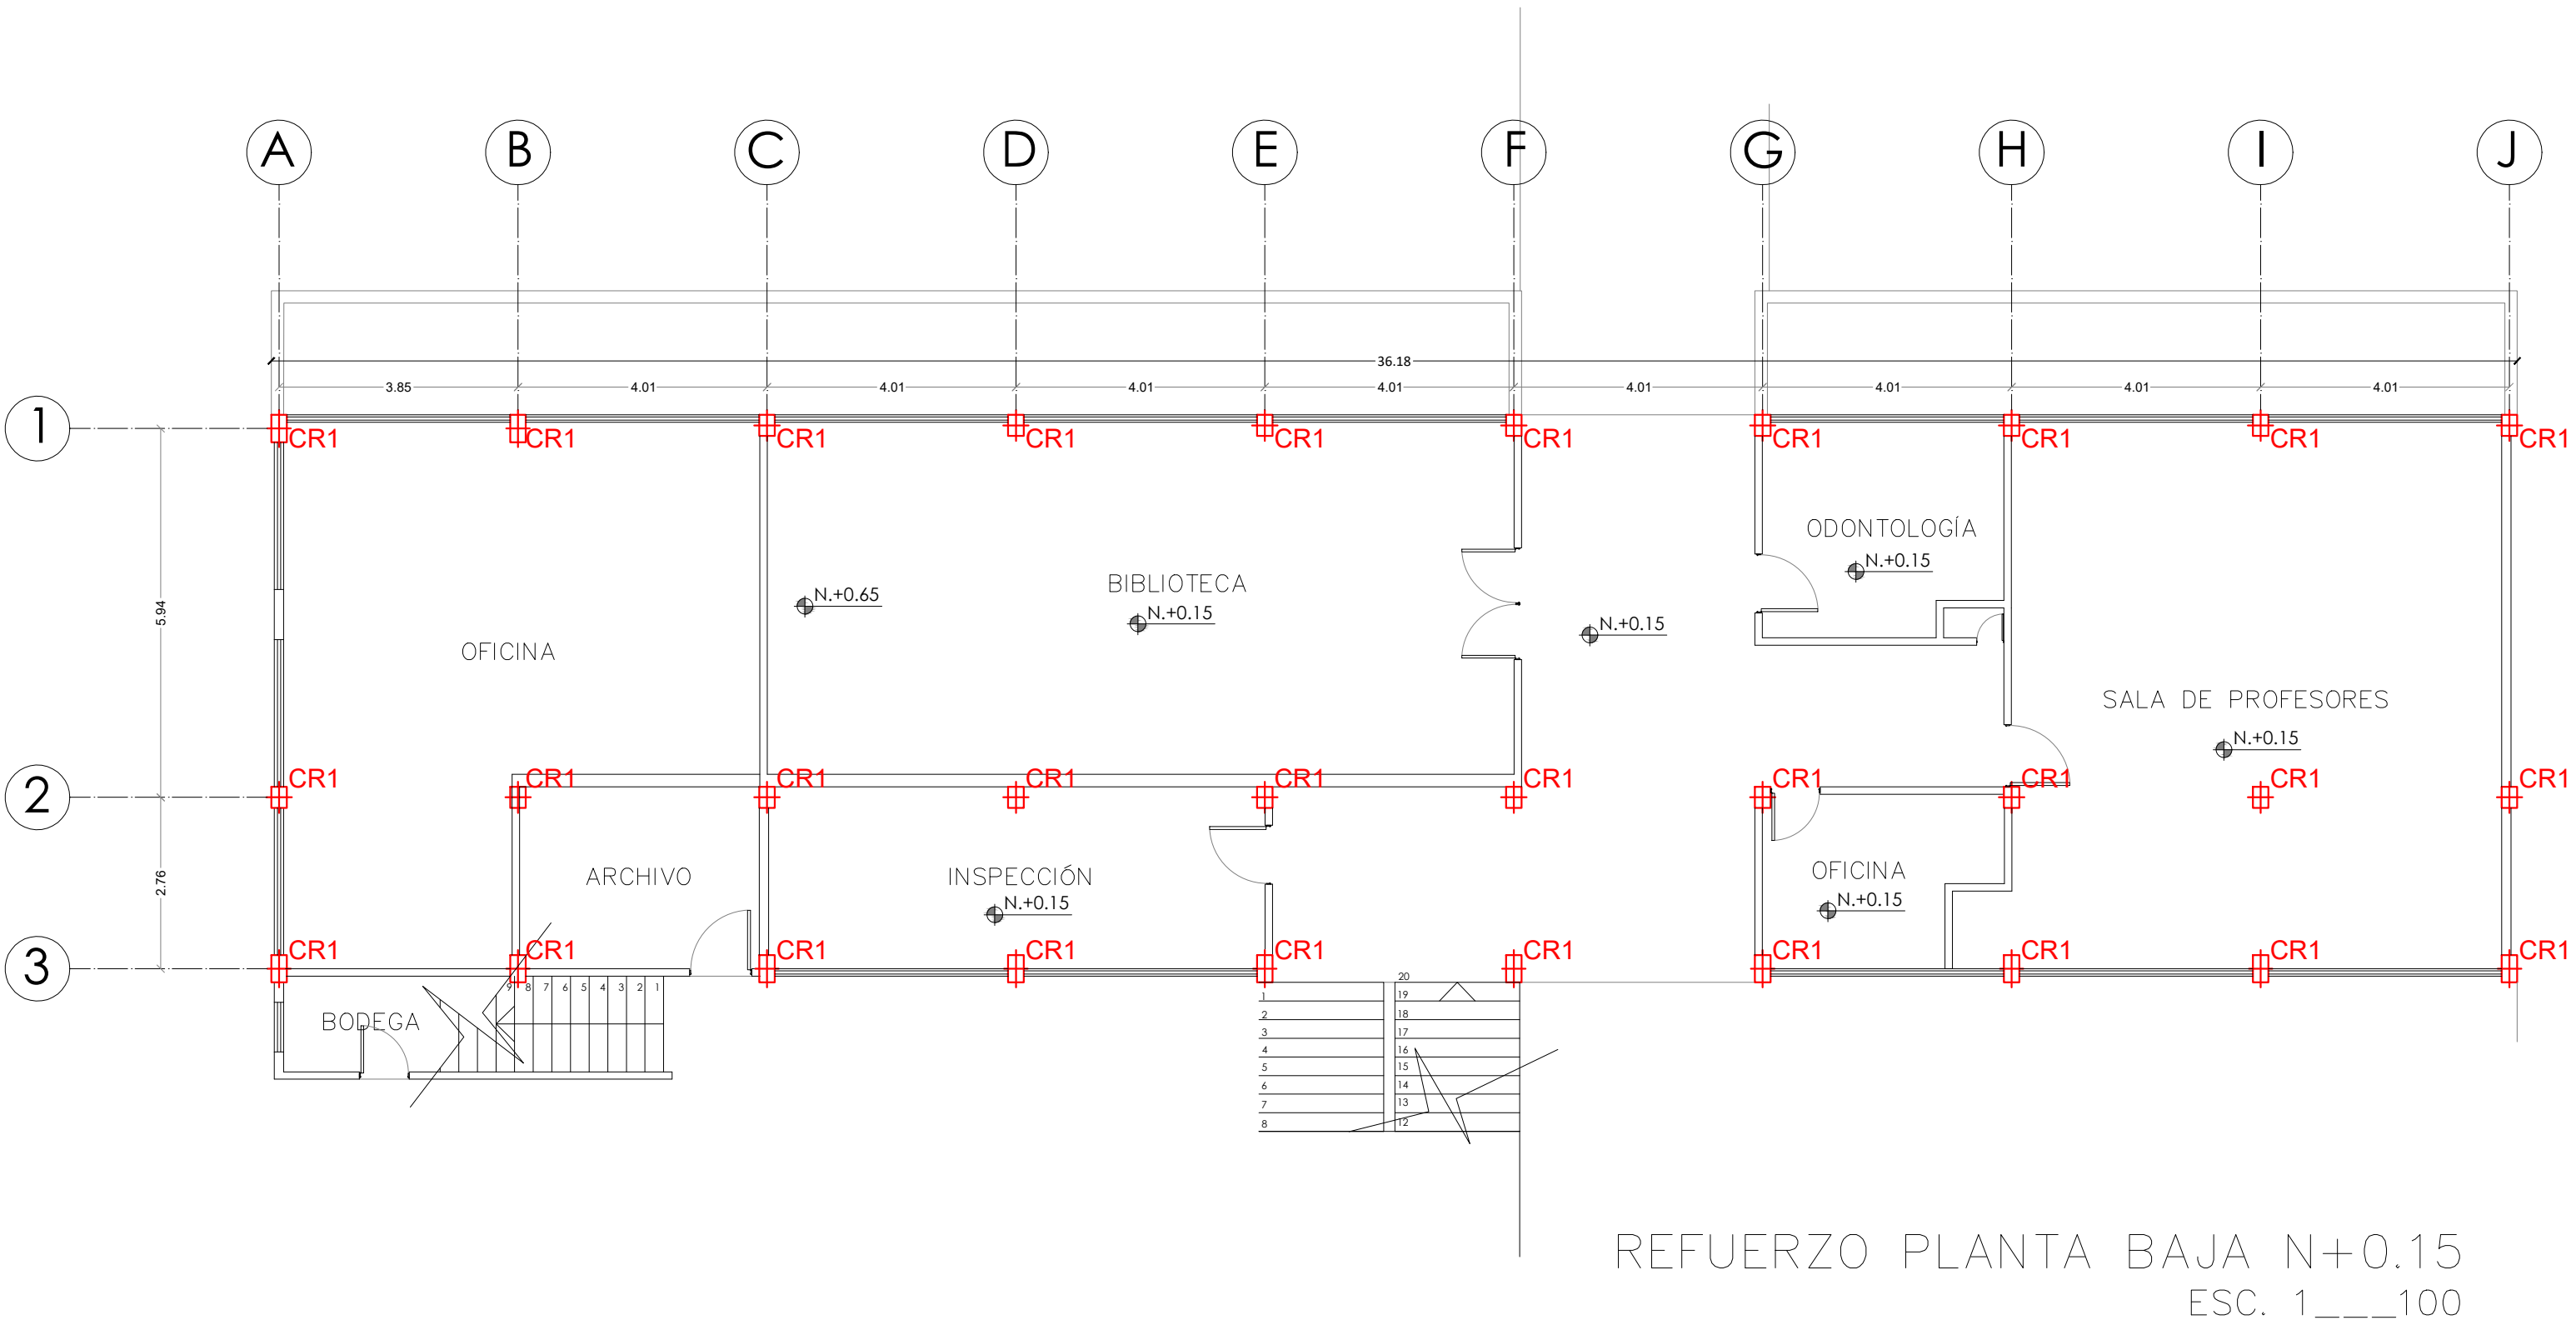
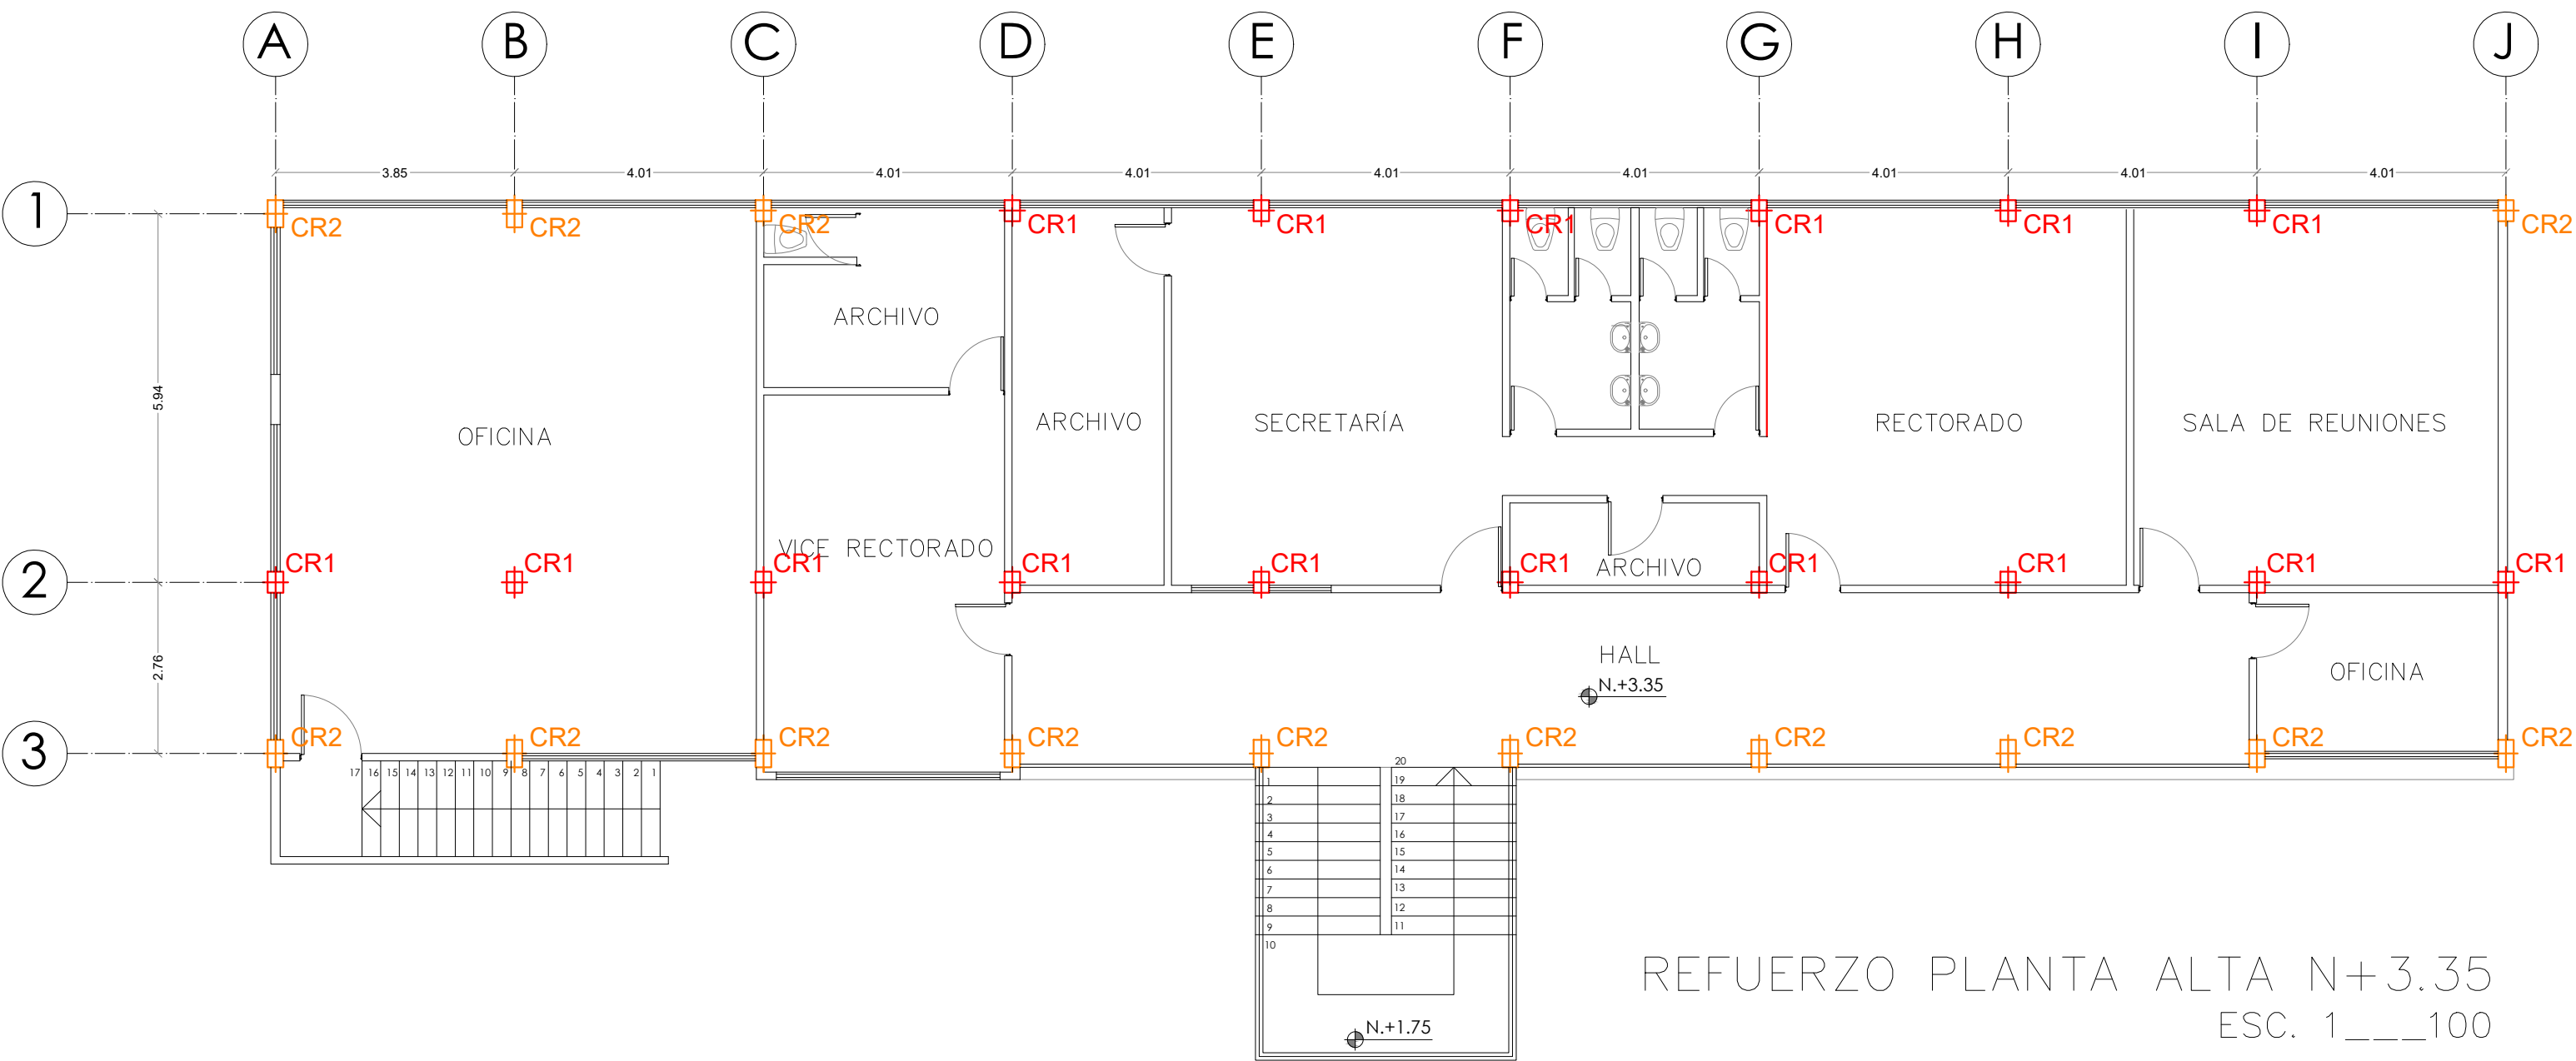
NOTA:  
CR1: REFUERZO DE COLUMNAS POR FALLA ESTRUCTURAL  
CR2: REFUERZO DE COLUMNAS POR SEGURIDAD
