CONSULTORÍA PARA LA INTERVENCIÓN EN LA INFRAESTRUCTURA EXISTENTE Y PROPUESTA PARA LA REPOTENCIACIÓN DE LA UNIDAD EDUCATIVA JOSÉ MARÍA VELASCO IBARRA, UBICADA EN EL CANTÓN MILAGRO PROVINCIA DEL GUAYAS

"UNIDAD EDUCATIVA JOSÉ MARÍA VELASCO IBARRA"

DISEÑO SANITARIO -AP-AS-AL

S-19/30

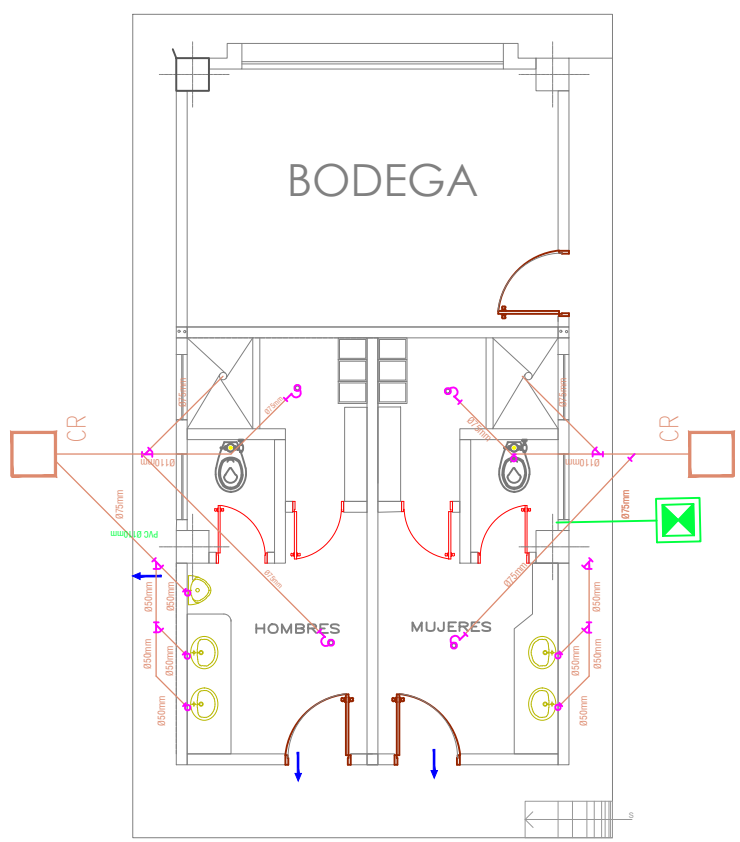
SISTEMA SANITARIO DE AGUAS SERVIDAS
Y AGUAS LLUVIA EN PLANTA BAJA

ESC: 1:50

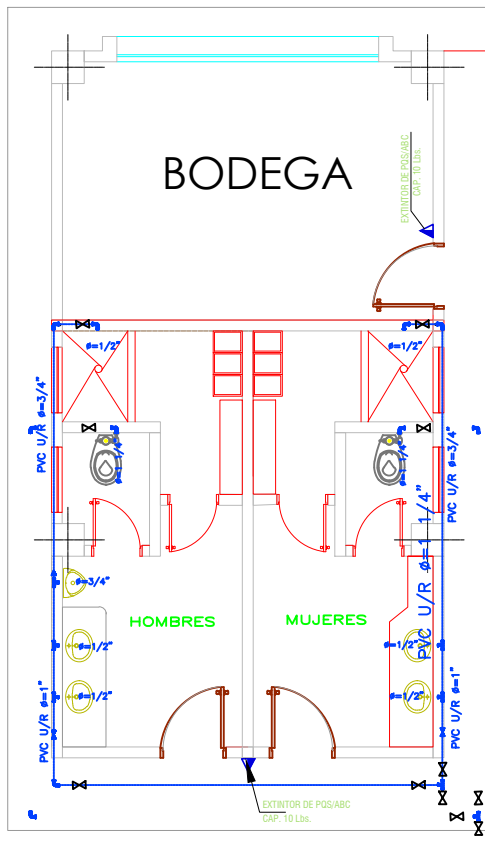
SISTEMA AGUA POTABLE

ESC: 1:50

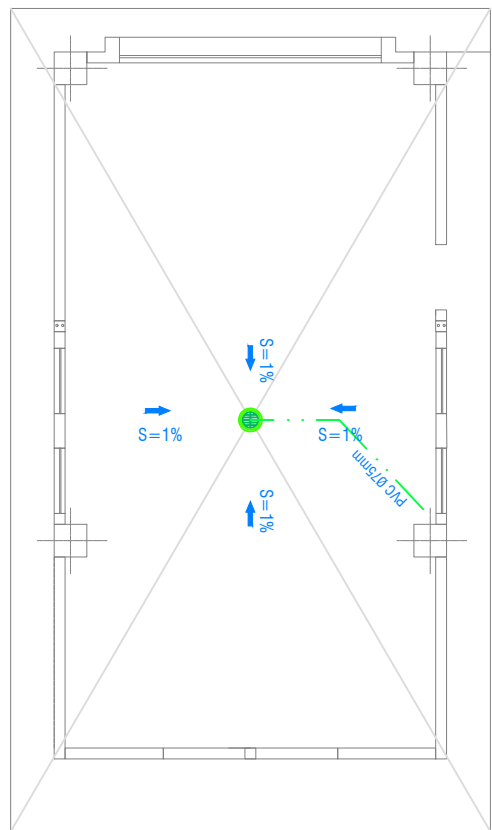
SISTEMA SANITARIO DE AGUAS LLUVIA EN CUBIERTA

ESC: 1:50
