PROYECTO: BIRF-8542-SBCC-CF-2017-016
CONSULTORÍA PARA LA INTERVENCIÓN EN LA INFRAESTRUCTURA EXISTENTE Y PROPUESTA PARA LA REPOTENCIACIÓN DE LA UNIDAD EDUCATIVA JOSÉ MARÍA VELASCO IBARRA, UBICADA EN EL CANTÓN MILAGRO PROVINCIA DEL GUAYAS

CONTIENE: PORTAL DE INGRESO
DISEÑO SANITARIO -AP-AS-AL

ESCALA:	FECHA: 2019	LÁMINA N.º HS-25/30
---------	-------------	---------------------

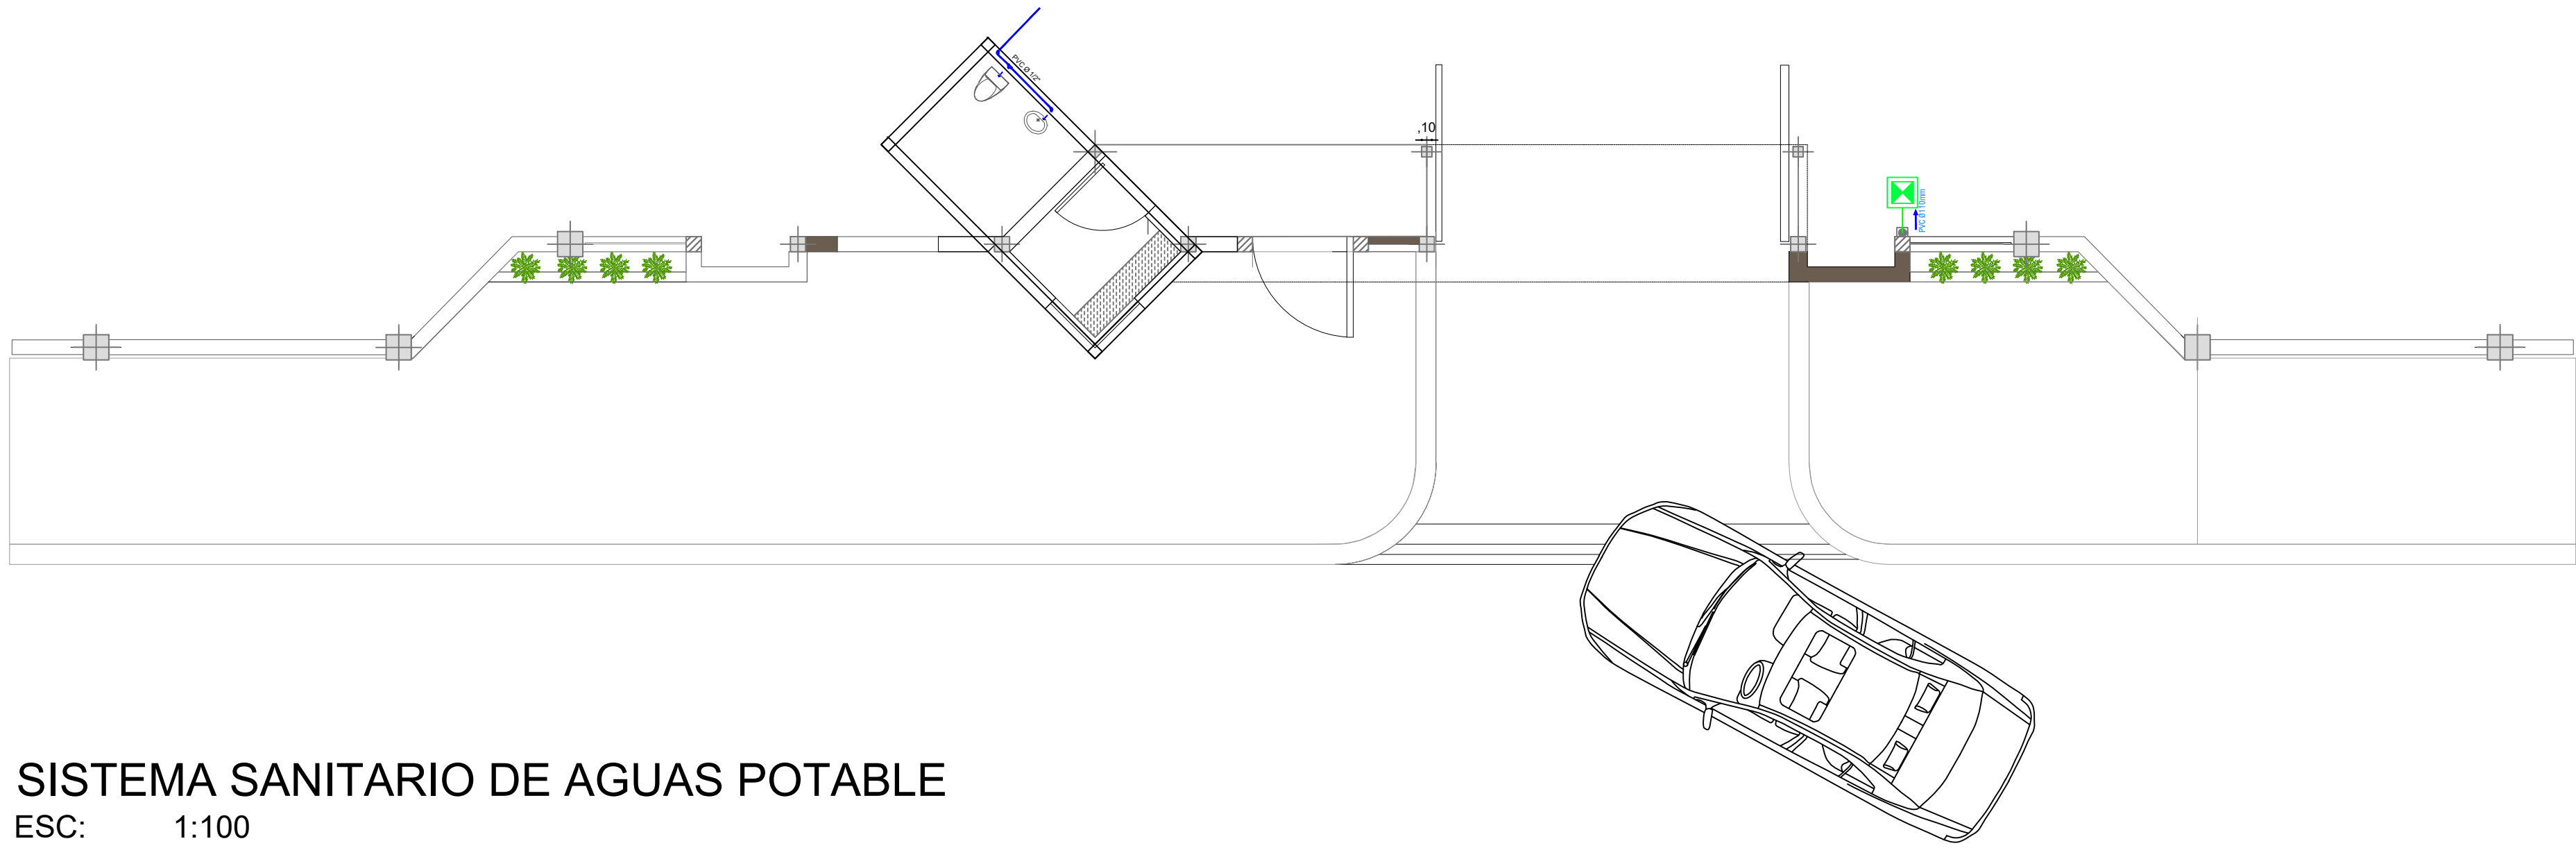
SISTEMA SANITARIO DE AGUAS POTABLE
ESC: 1:100

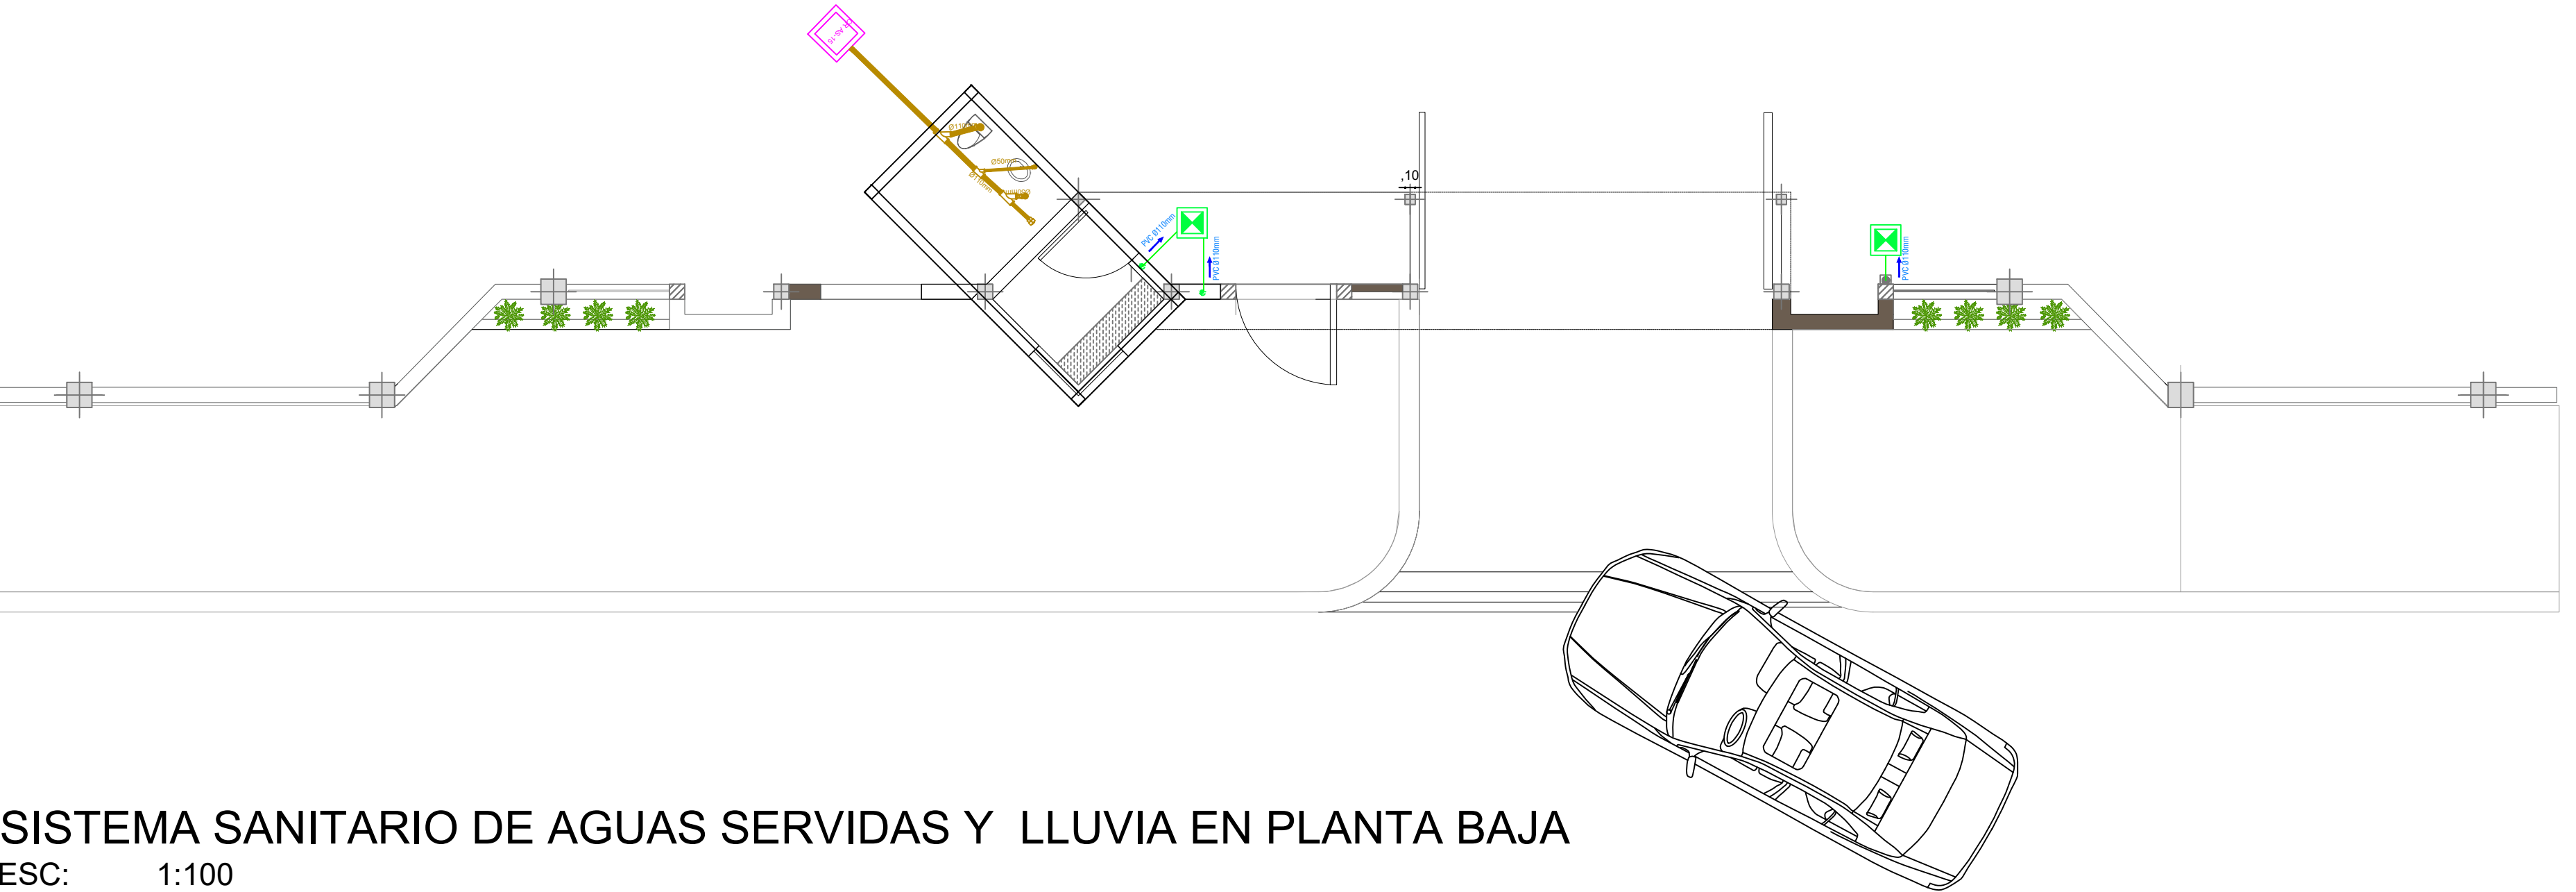
SISTEMA SANITARIO DE AGUAS SERVIDAS Y LLUVIA EN PLANTA BAJA
ESC: 1:100

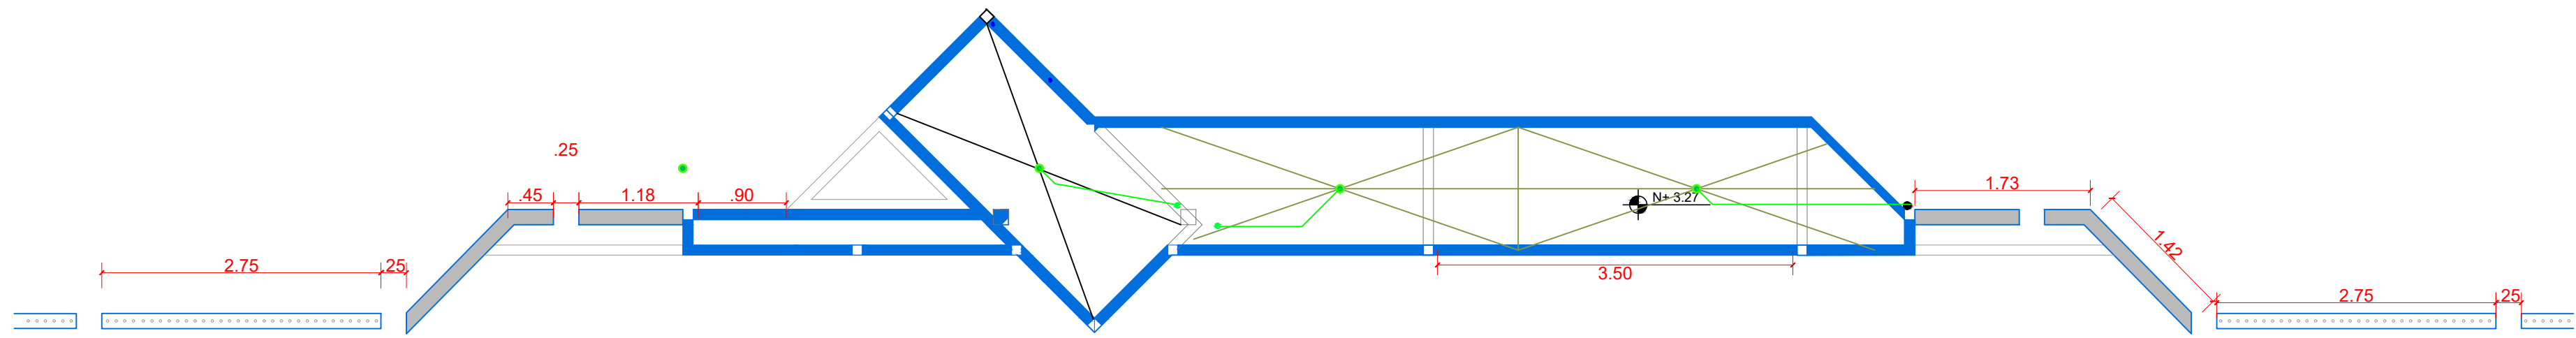
SISTEMA SANITARIO DE AGUAS LLUVIA EN PLANTA CUBIERTA
ESC: 1:100
