" CONSULTORÍA PARA INTERVENCIÓN EN LA INFRAESTRUCTURA  
EXISTENTE Y PROPUESTA PARA LA REPOTENCIACIÓN DE LA UNIDAD  
EDUCATIVA 23 DE JUNIO, UBICADA EN EL CANTÓN BABA, PROVINCIA  
DE LOS RÍOS "

CANALIZACIÓN (POZOS )  
DETALLE

EL- 42b

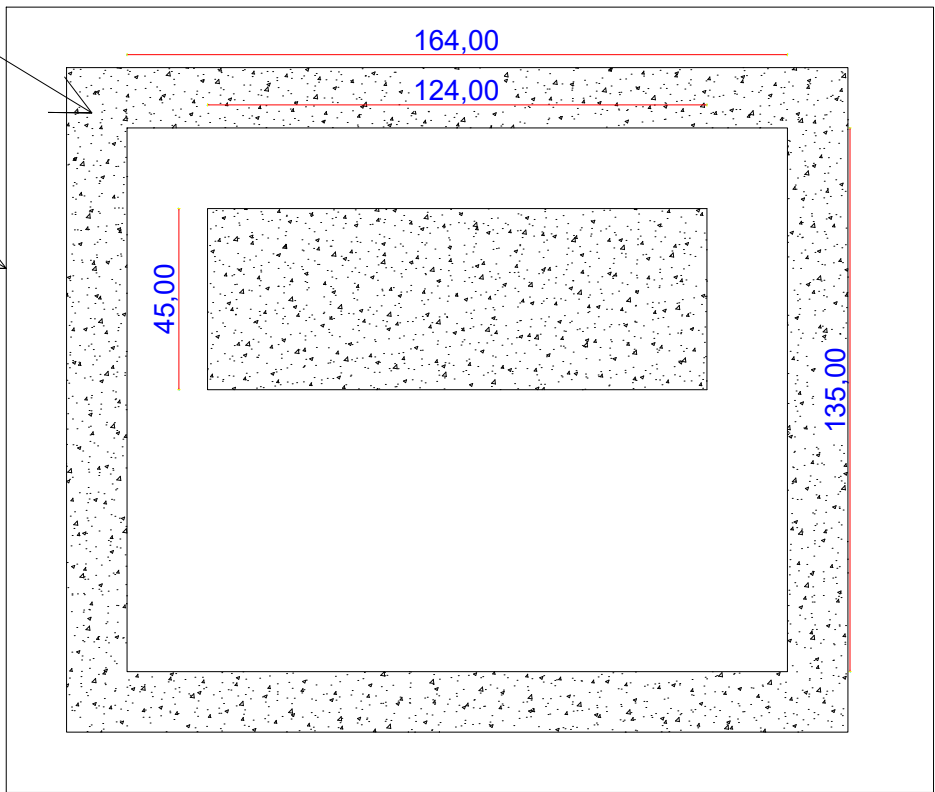
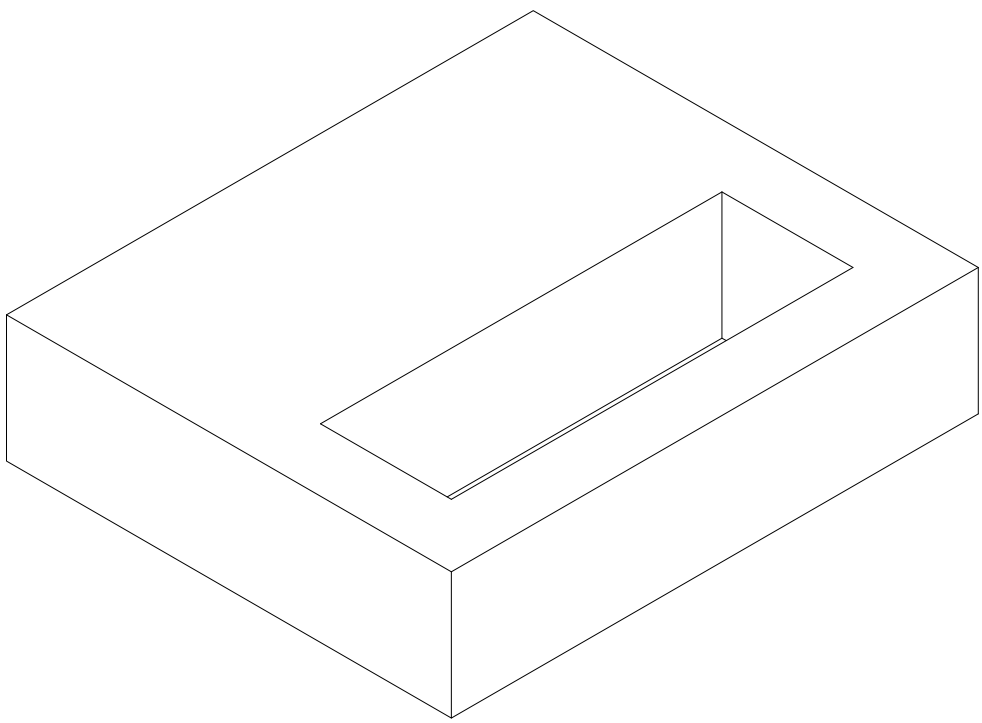
BASE PARA TRANSFORMADOR PAD-MOUNTED

GRABILLA Y/O RIPIO TRITURADO

CANALIZACIÓN DE DRENAJE
