" CONSULTORIA PARA INTERVENCIÓN EN LA INFRAESTRUCTURA
EXISTENTE Y PROPUESTA PARA LA REPOTENCIACIÓN DE LA UNIDAD
EDUCATIVA 23 DE JUNIO, UBICADA EN EL CANTÓN BABA, PROVINCIA
DE LOS RIOS "

SISTEMA DE DETECCIÓN DE INCENDIOS
SALA DE PROFESORES

ELT- SDI - 09

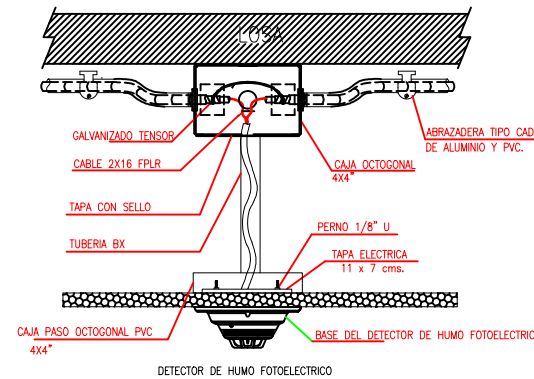
DETALLE PARA MONTAJE DE LOS DETECTORES EN TECHO FALSO

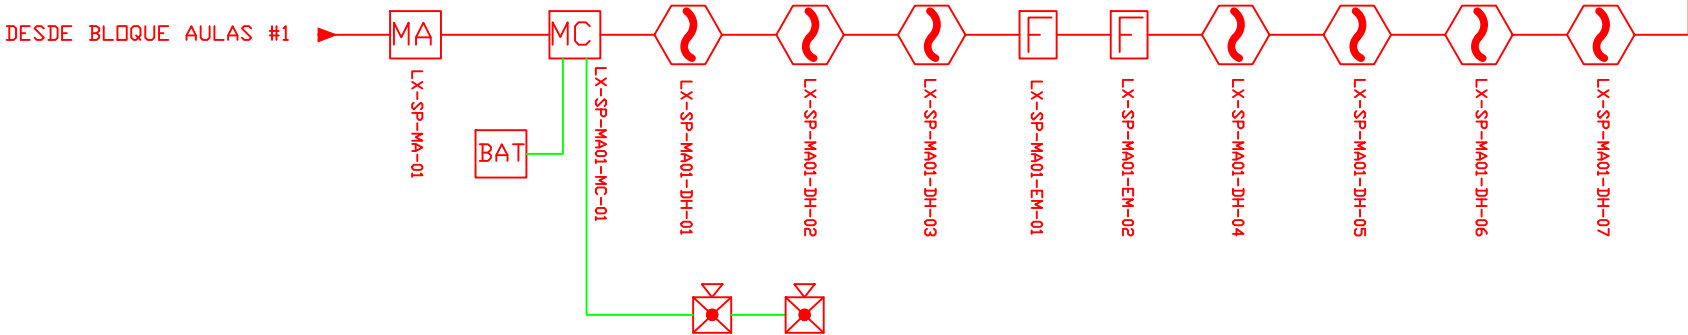
HACIA RETORNO LAZO 1, LAB. TI E IDIOMAS

DESDE BLOQUE AULAS #1
