" CONSULTORÍA PARA INTERVENCIÓN EN LA INFRAESTRUCTURA EXISTENTE
Y PROPUESTA PARA LA REPOTENCIACIÓN DE LA UNIDAD EDUCATIVA 23
DE JUNIO, UBICADA EN EL CANTÓN BABA, PROVINCIA DE LOS RÍOS "

BLOQUES:
EDUCACIÓN INICIAL - ADMINISTRATIVO
RED INTERNA PLUVIAL (CUBIERTA)

HS-ED-07

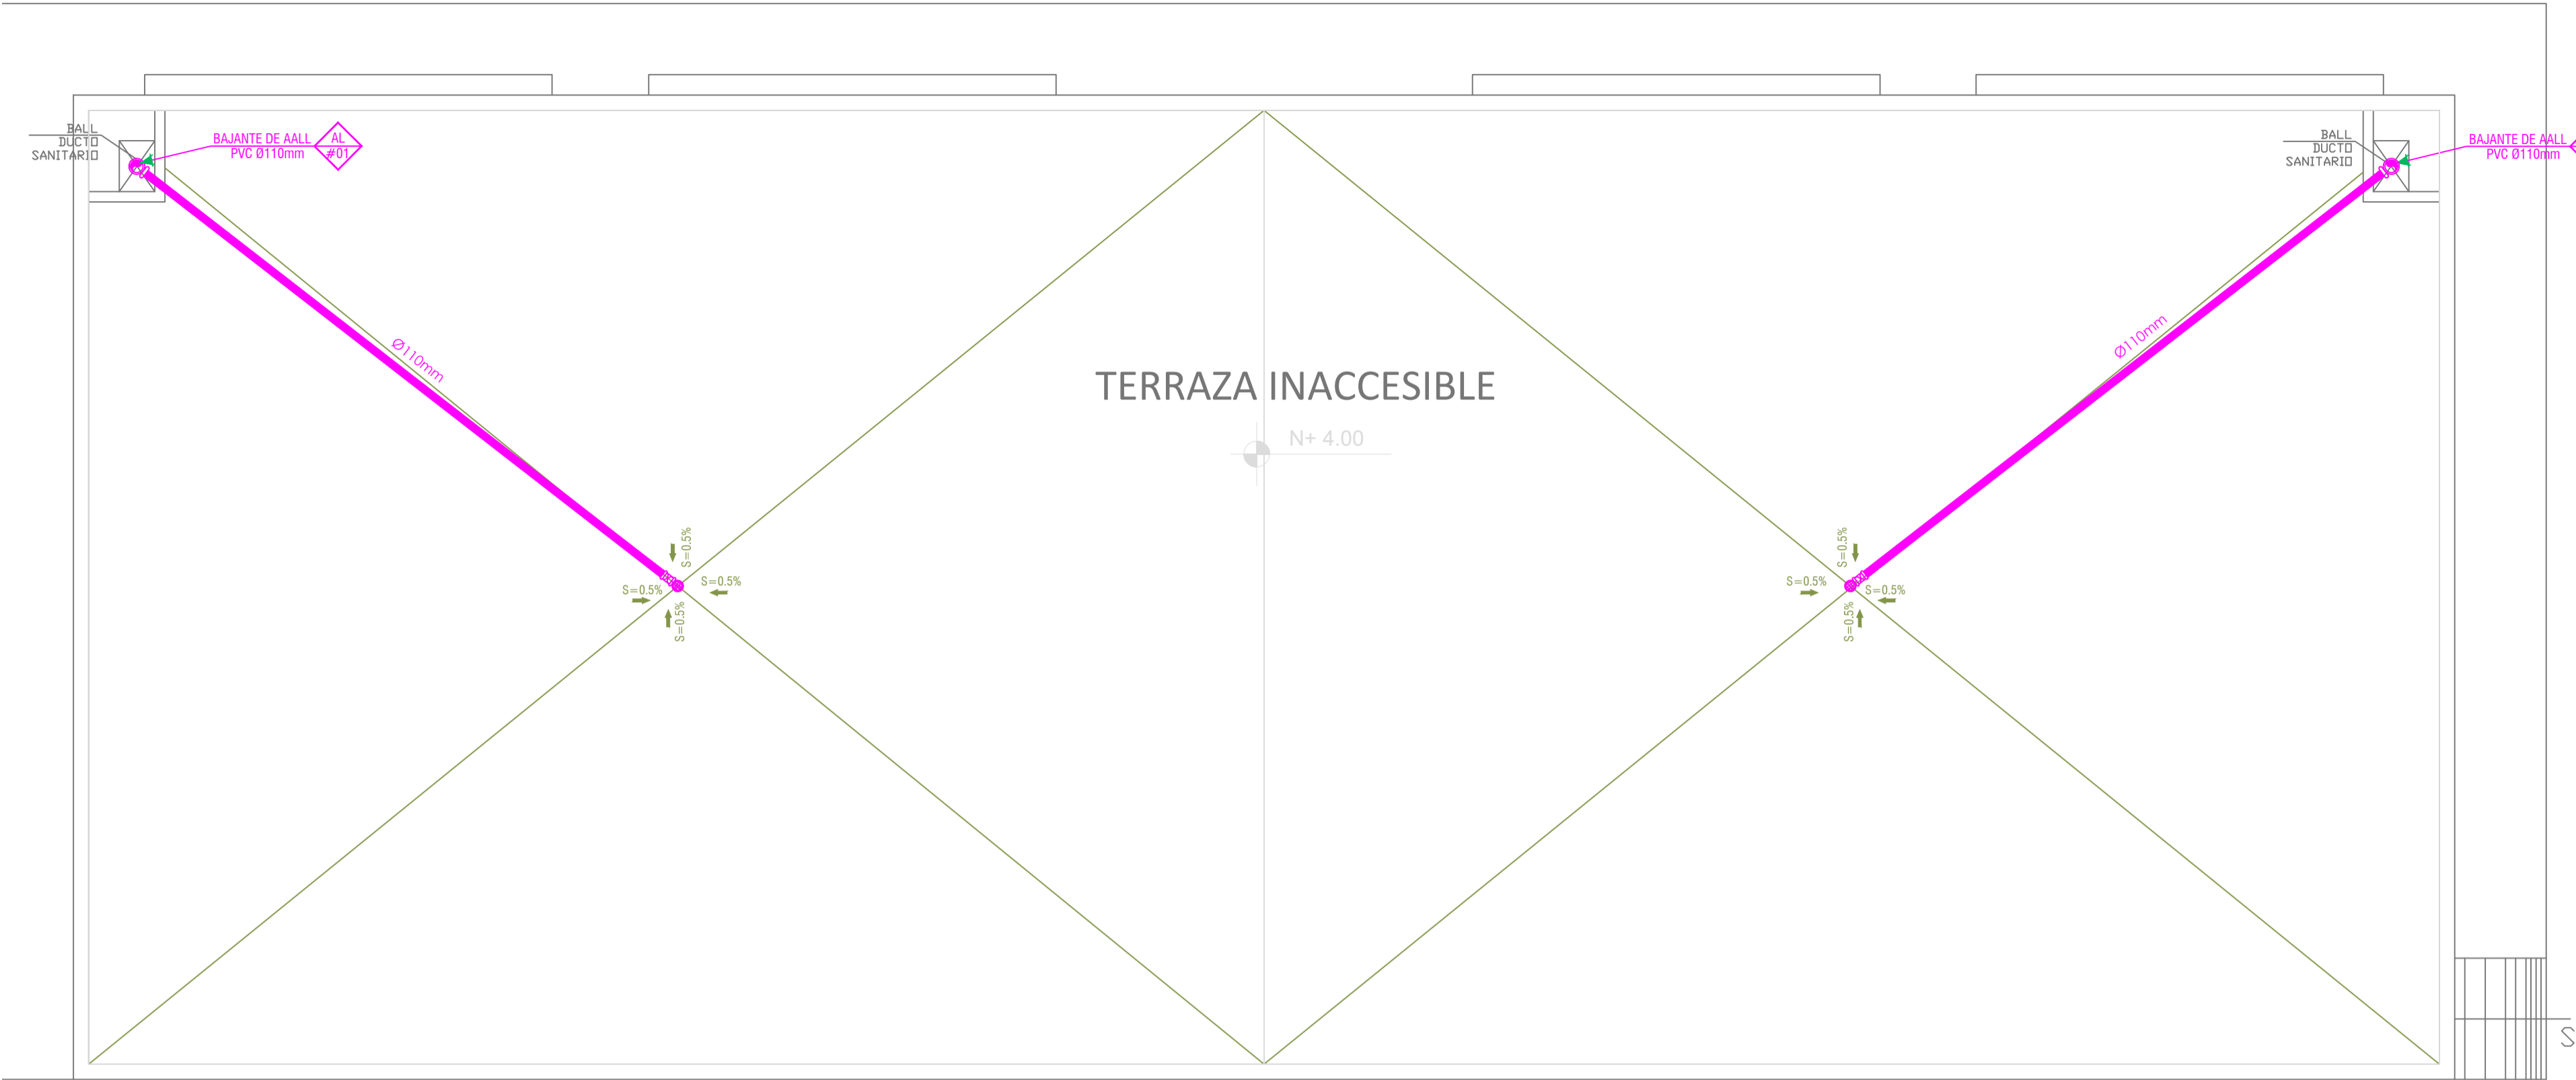
BLOQUE DE EDUCACIÓN INICIAL
INSTALACIÓN PLUVIAL
CUBIERTA

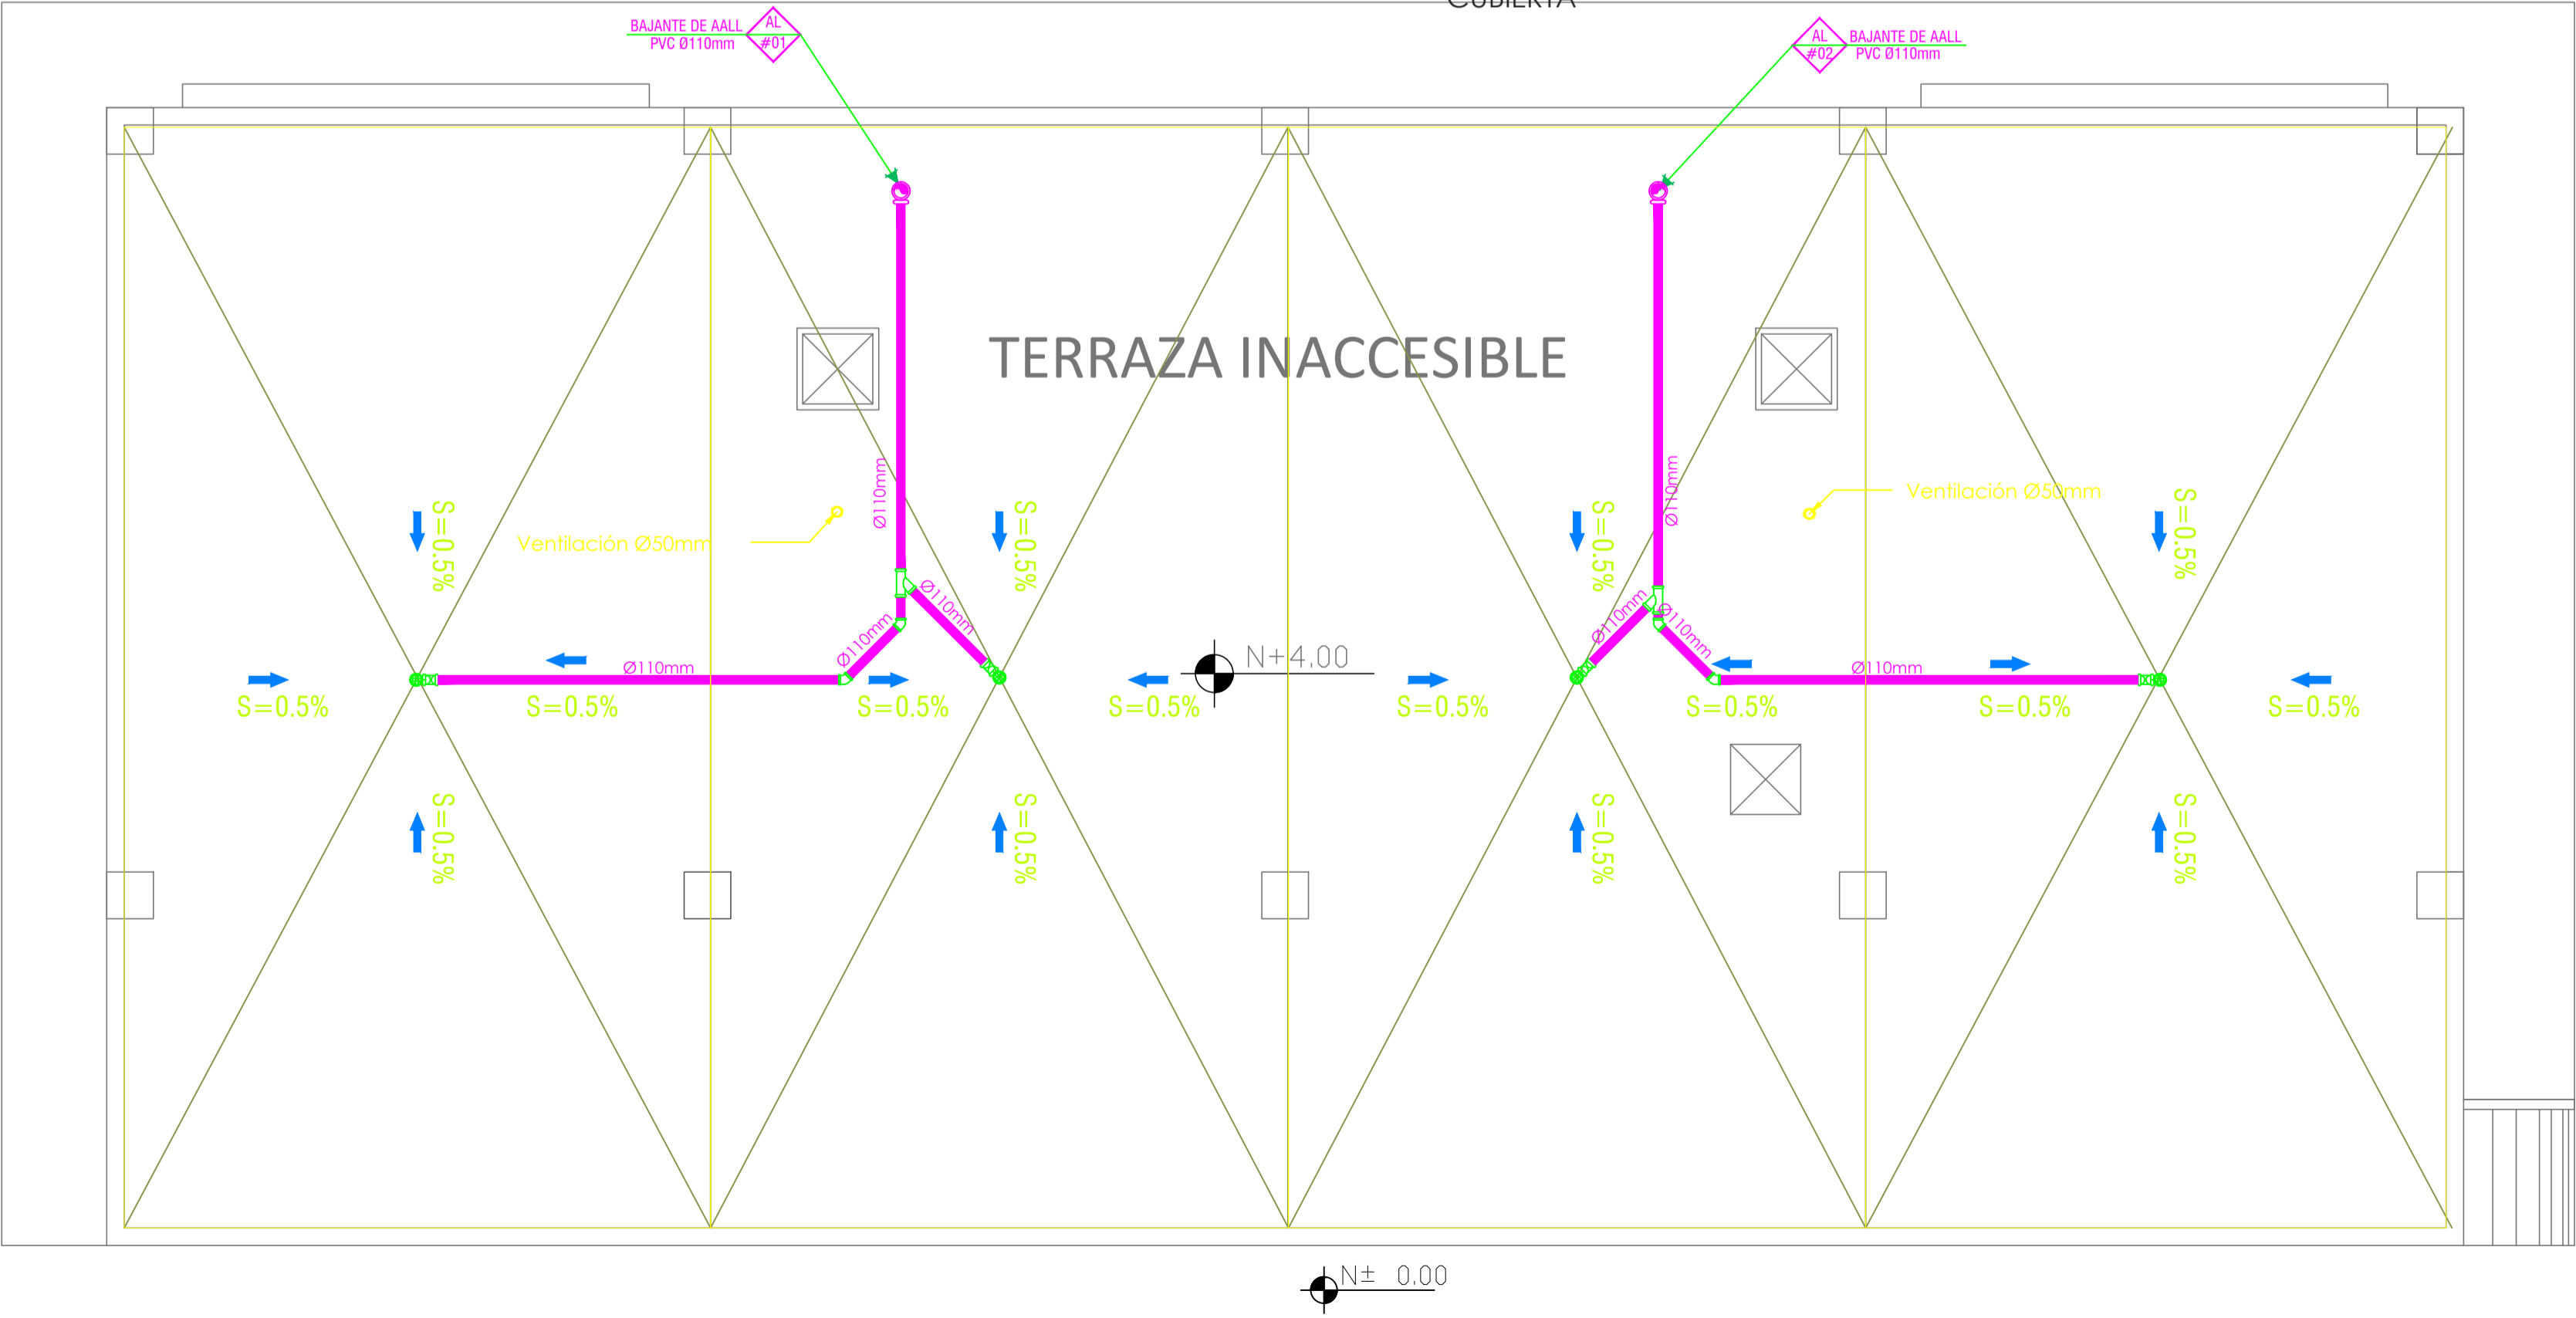
BLOQUE ADMINISTRATIVO
INSTALACIÓN PLUVIAL
CUBIERTA
