"CONSULTORÍA DE INTERVENCIÓN EN LA INFRAESTRUCTURA EXISTENTE Y PROPUESTA PARA LA REPOTENCIACIÓN DE LA UNIDAD EDUCATIVA INTERCULTURAL BILINGUE SURUPUCYU, UBICADA EN EL CANTÓN GUARANDA, PROVINCIA DE BOLIVAR"

INSTALACIONES HIDROSANITARIAS BLOQUE DE 12 AULAS A-B (AALL) PA

HS-017

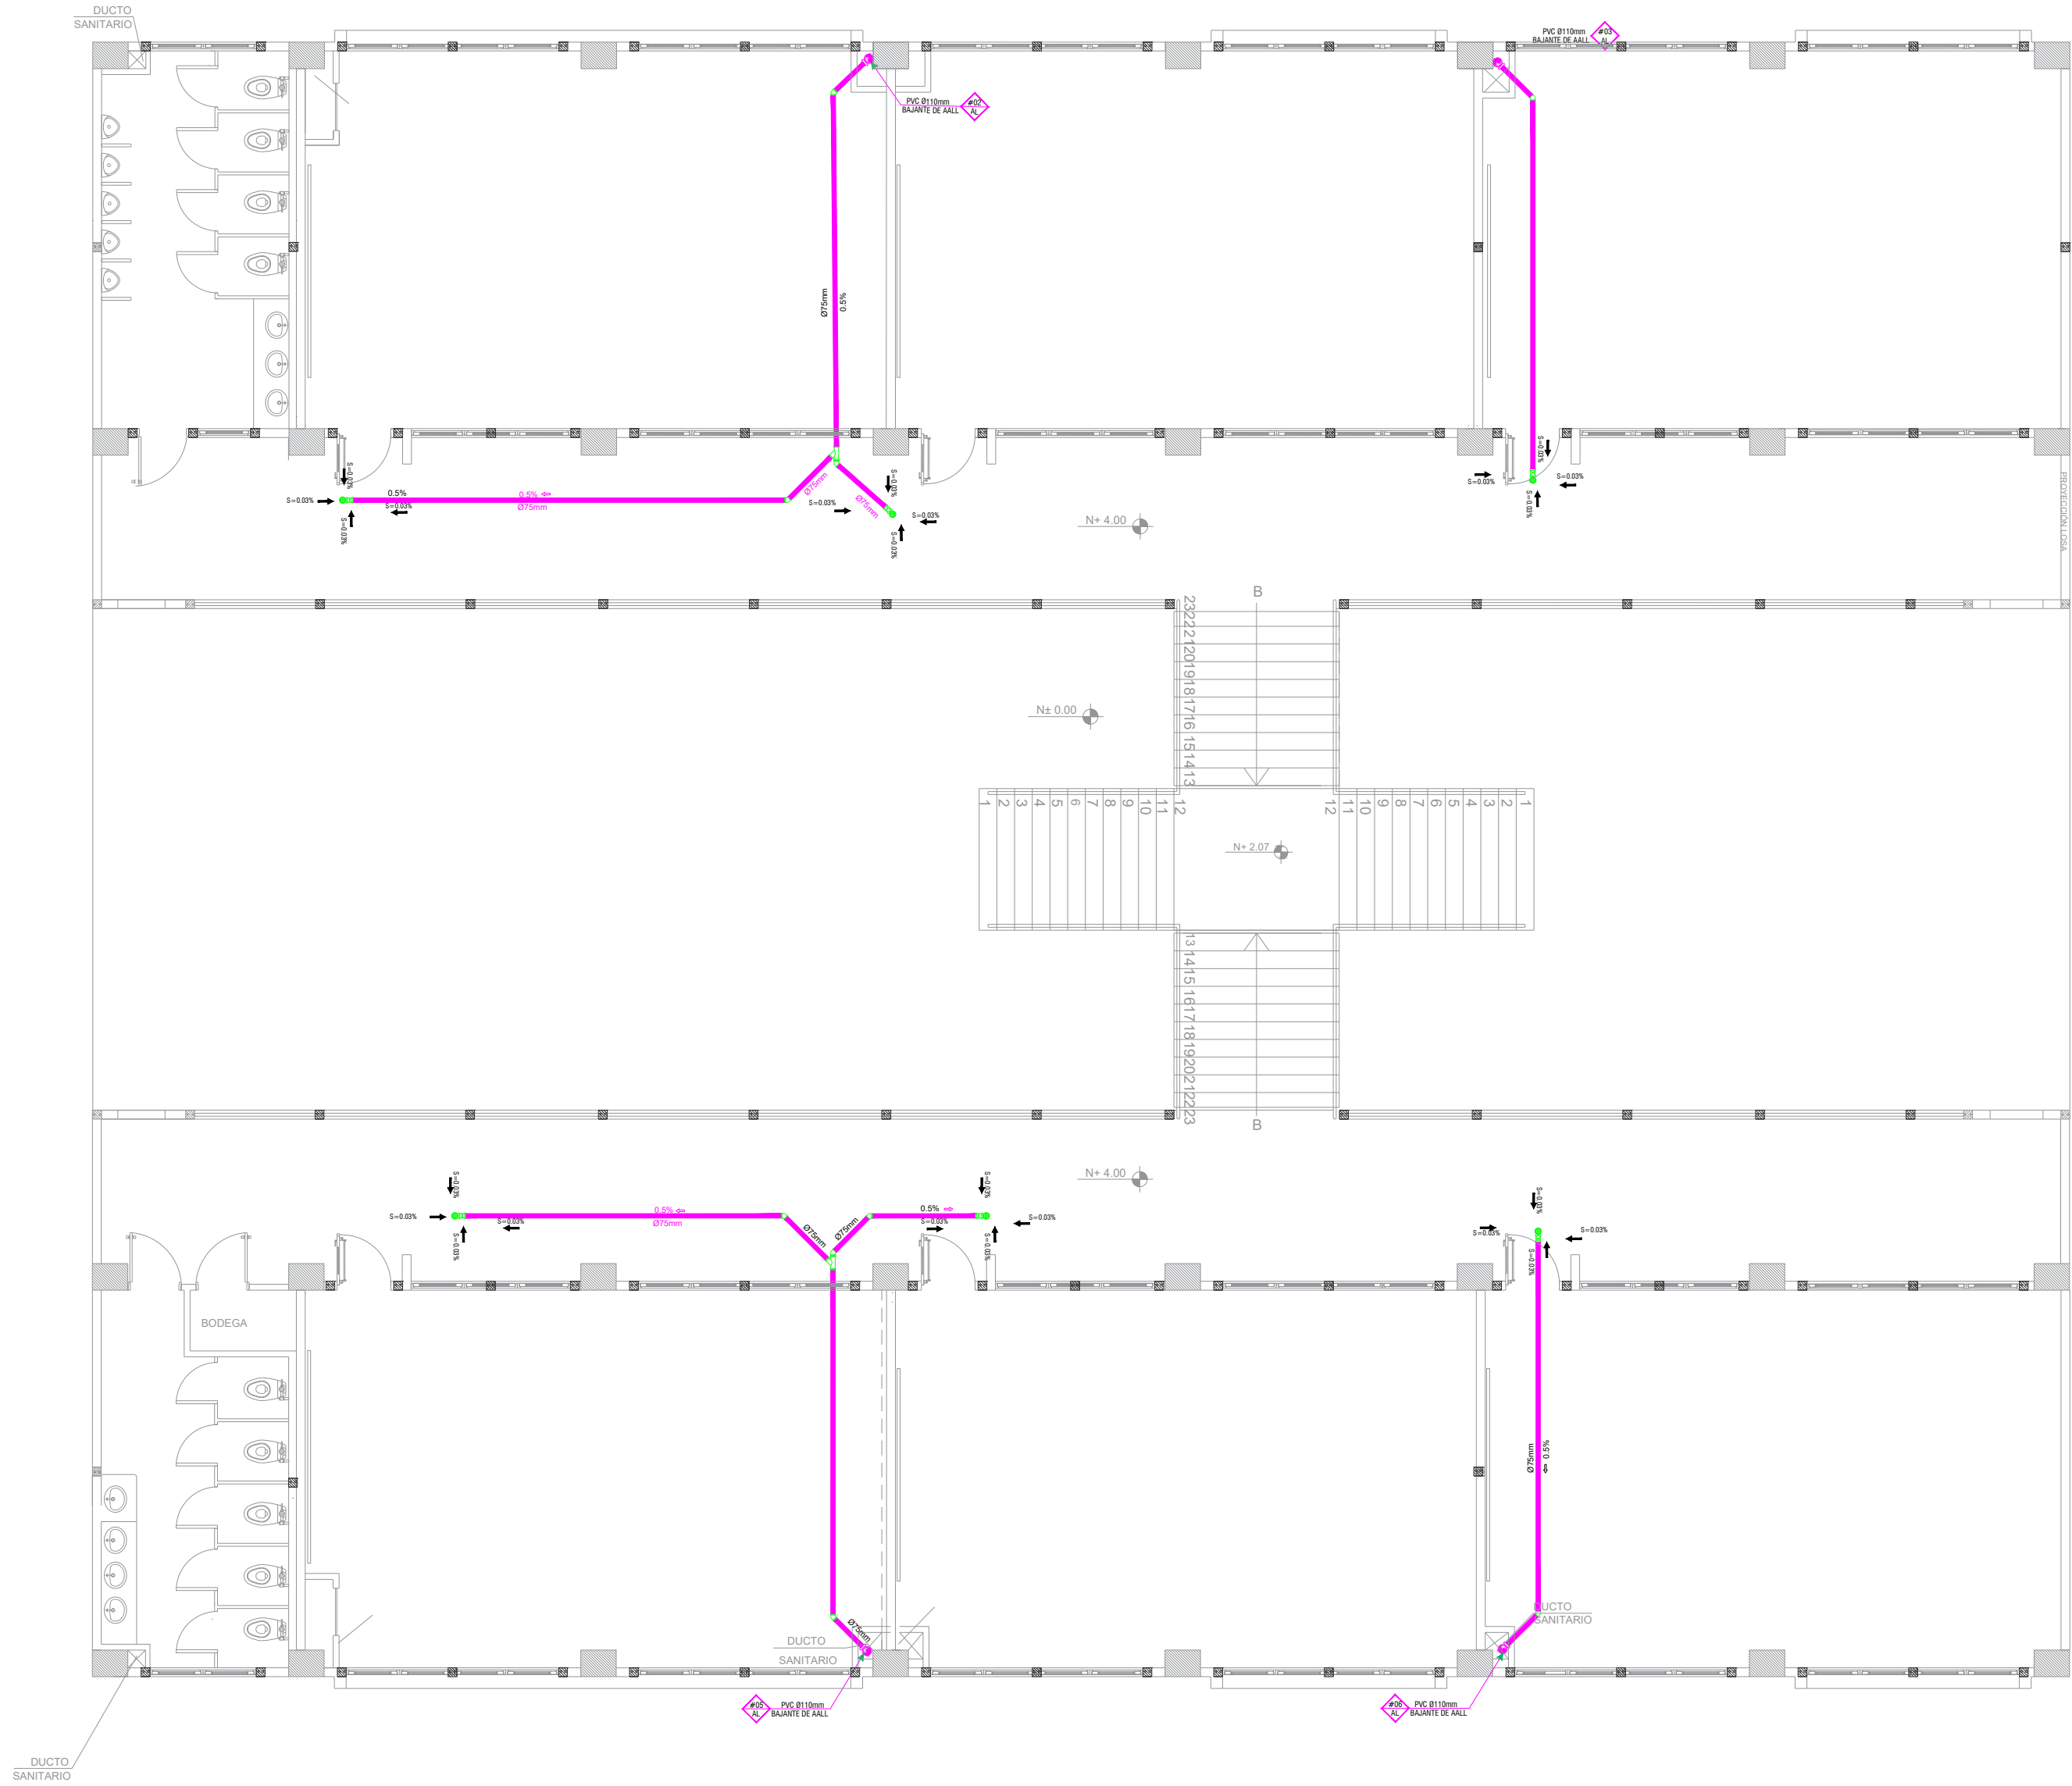
SISTEMA DE AGUA SERVIDAS - LLUVIAS  
PLANTA ALTA  
ESCALA 1:100  
NIVEL +4.00
