UNIDAD EDUCATIVA INTERCULTURAL BILINGÜE SURUPUCYU

Este documento hace referencia al Plan de Contingencia y es conocido para el MINEDUC como Plan de Intervención, en los diferentes documentos de licitación y técnicos pueden encontrárselo o referirse a cualquiera de los dos nombres.

PLAN DE INTERVENCIÓN PARA LA UNIDAD EDUCATIVA INTERCULTURAL BILINGÜE SURUPUCYU

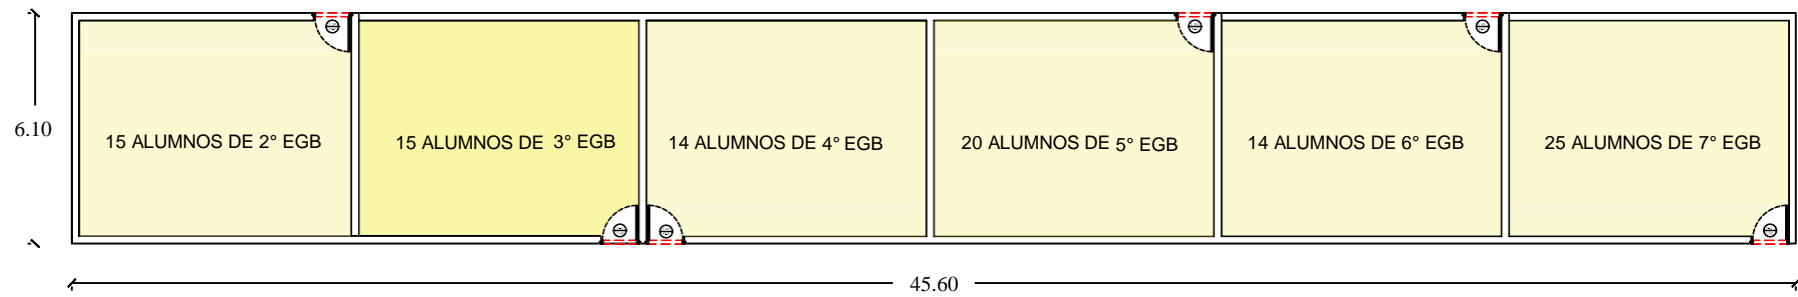
PLANTA
ESC 1:200

AULAS EN FUNCIONAMIENTO SECCIÓN PRIMARIA
(HORARIO MATUTINO)

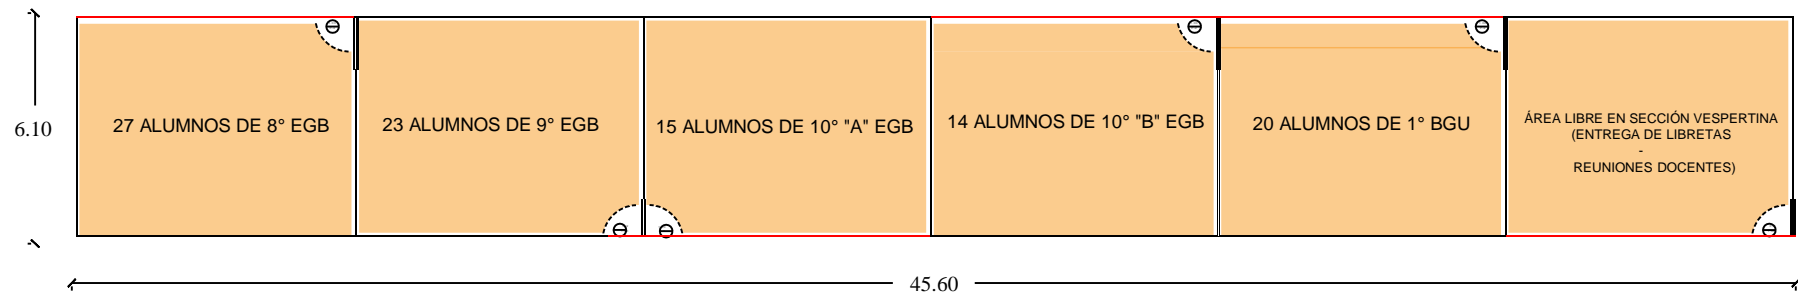
PLANTA

ESQUEMA DE UTILIZACIÓN DE AULAS EN HORARIO VESPERTINO

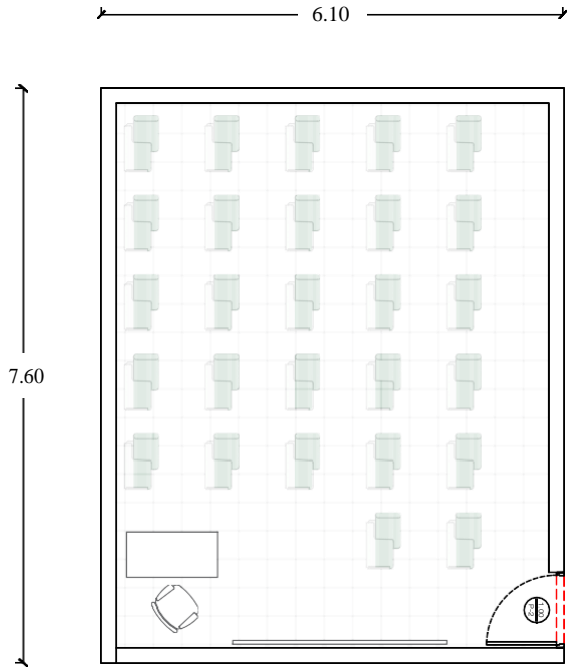
ESC 1:100

AULA TIPO DE 27 ALUMNOS

8° EGB

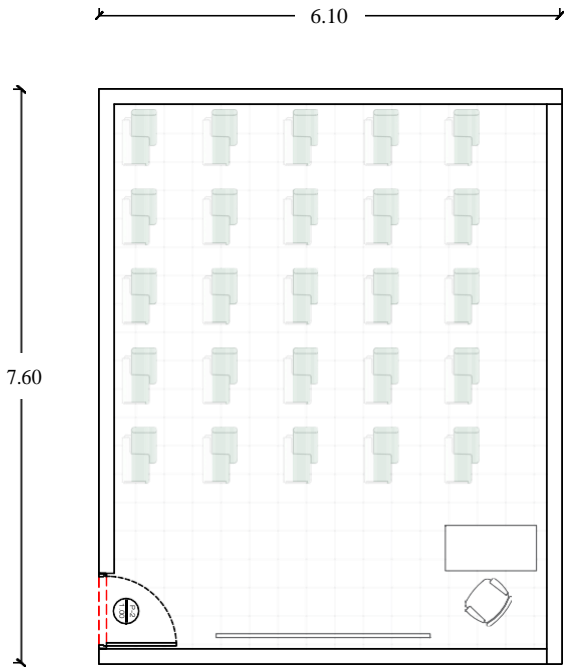
ESC 1:100

AULA TIPO DE 25 ALUMNOS

7° EGB

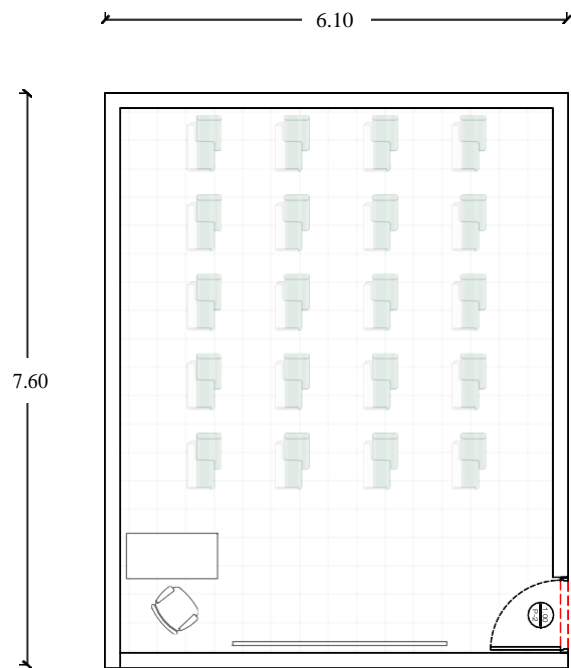
ESC 1:100

AULA TIPO DE 20 ALUMNOS

5°EGB - 1°BGU

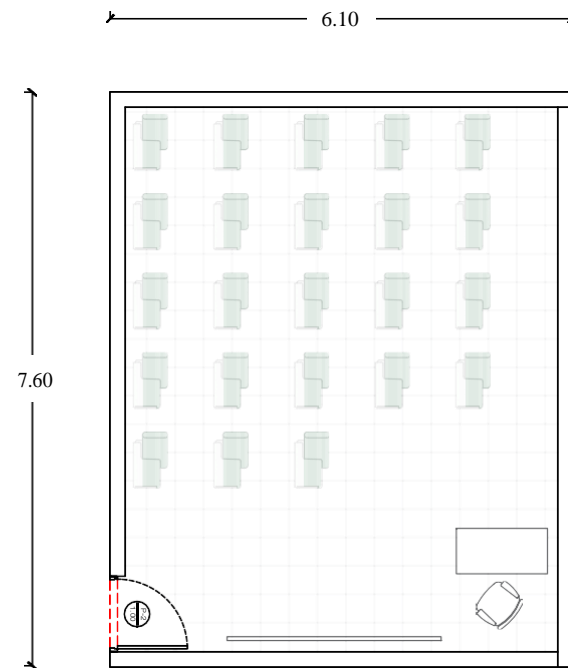
ESC 1:100

AULA TIPO DE 23 ALUMNOS

9° EGB

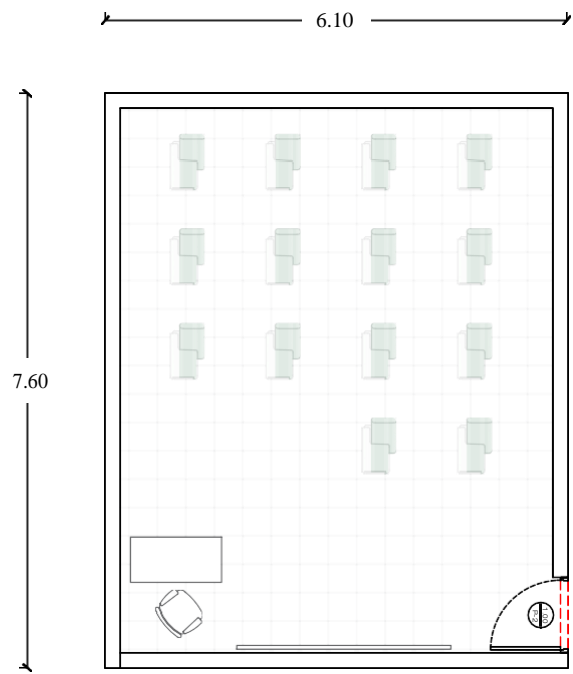
ESC 1:100

AULA TIPO DE 14 ALUMNOS

4°EGB - 6°EGB - 10° "B" EGB

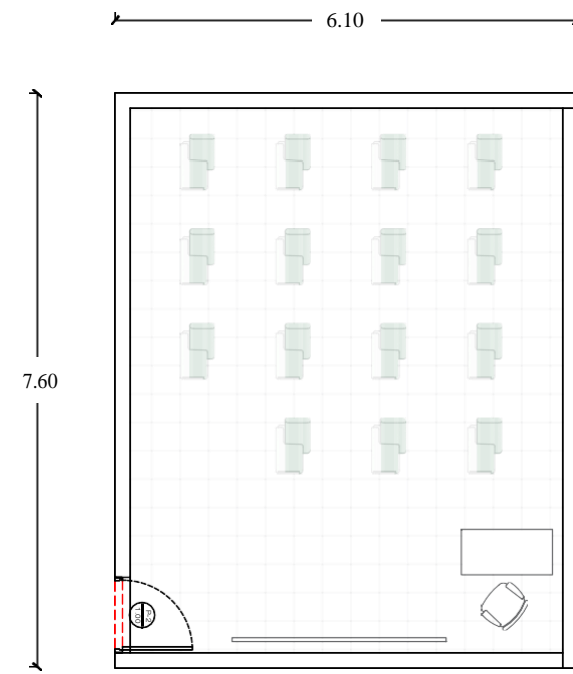
ESC 1:100

AULA TIPO DE 15 ALUMNOS

2°EGB - 3°EGB - 10° "A" EGB

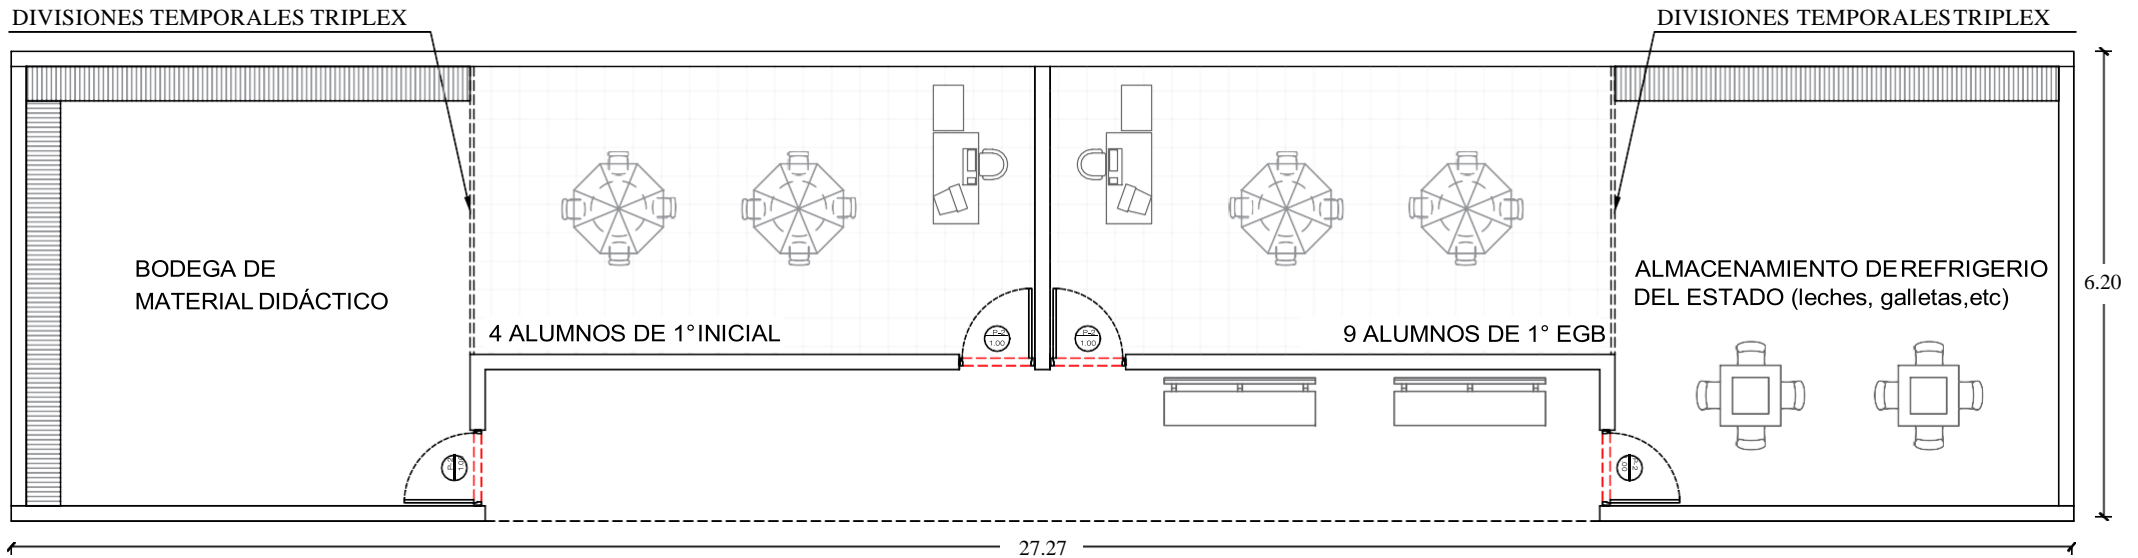
PLANTA ESC 1:100

AULAS DE INICIALES - BODEGAS DE MATERIAL DIDÁCTICO - ÁREA DE DISTRIBUCIÓN DEL REFRIGERIO -

(HORARIO MATUTINO)

Bloque de Iniciales $27.27 \times 6.20 = 169.07 \text{ m}^2$

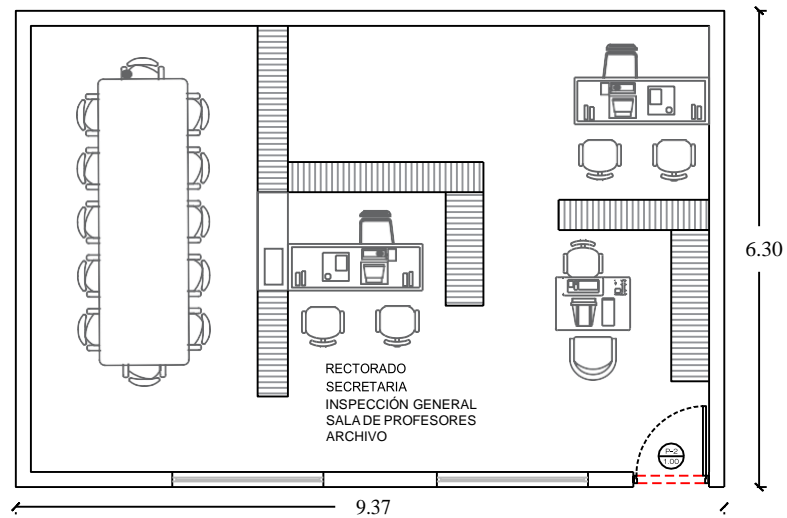
ADMINISTRACIÓN — PLANTA
(ESQUEMA DE UTILIZACIÓN) ESC 1:100

Bloque de Administración $9.37 \times 6.30 = 59.03 \text{ m}^2$

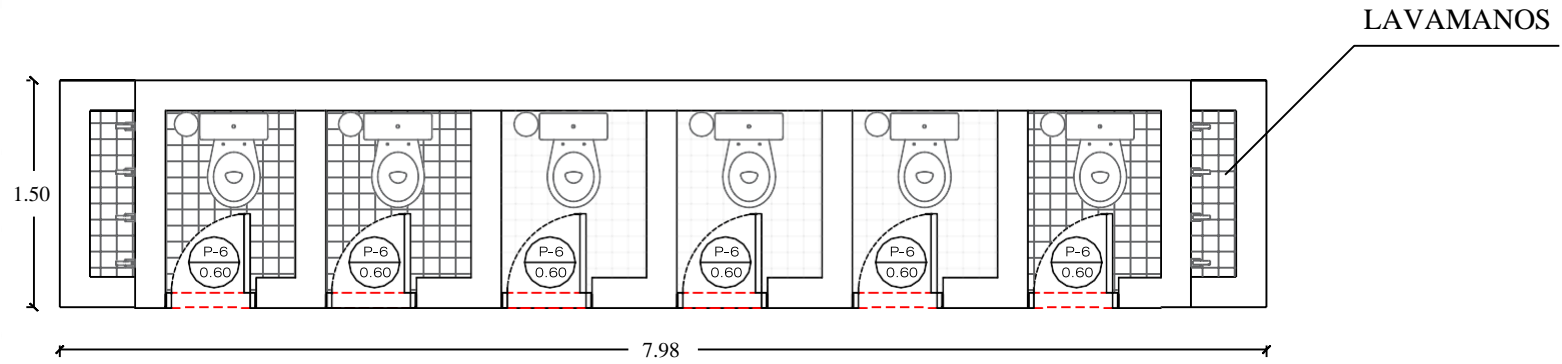
— PLANTA
ESC 1:50

**BATERÍA DE SERVICIOS
HIGIÉNICOS**

(JUNTO A BLOQUE DE 2 AULAS)

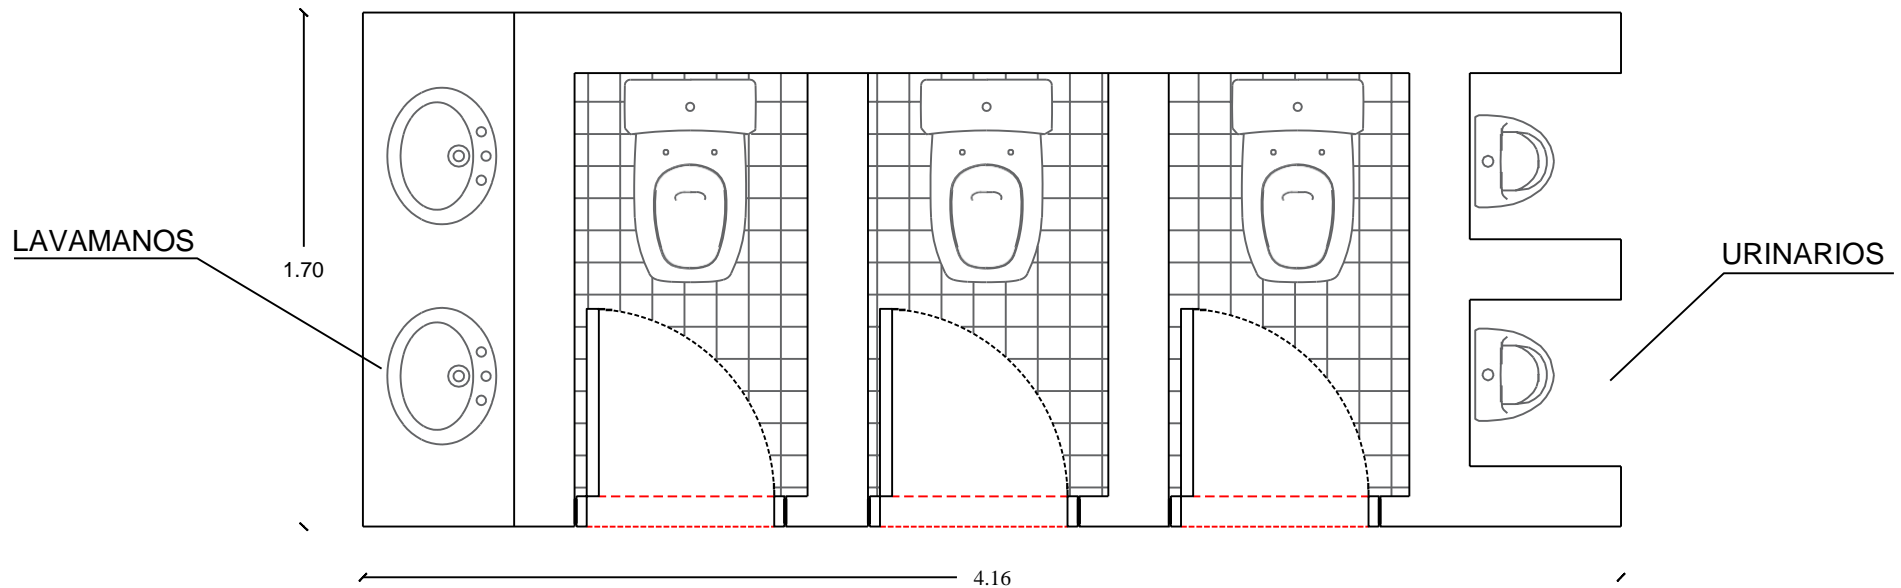
BATERÍA DE SERVICIOS HIGIÉNICOS — PLANTA
(POSTERIOR AL BLOQUE DE 6 AULAS) ESC 1:25

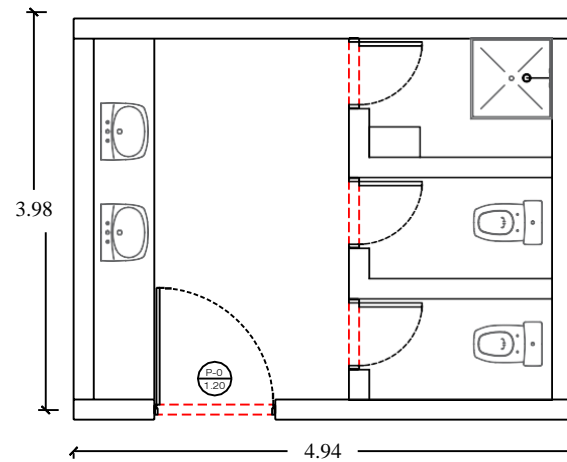
BATERÍA DE SERVICIOS HIGIÉNICOS — PLANTA
ADMINISTRACIÓN ESC 1:75

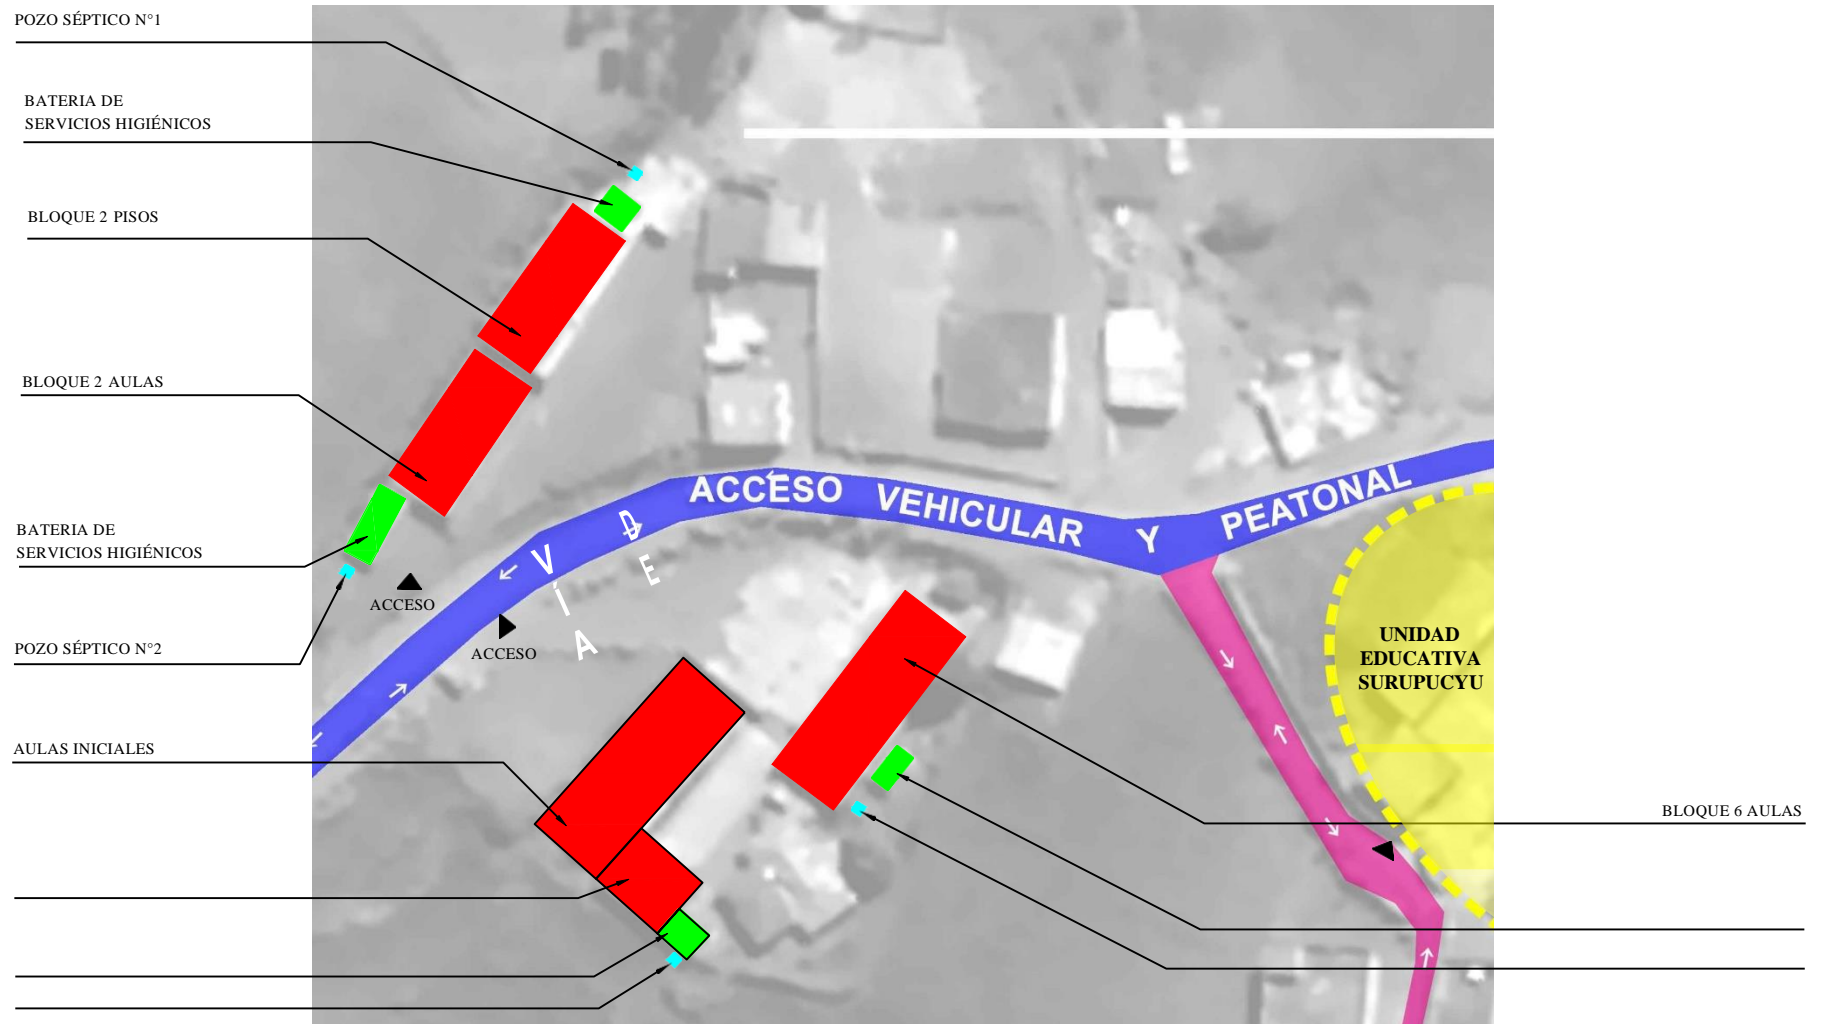
UBICACIÓN DE BLOQUES DE AULAS - BATERÍAS DE SERVICIOS HIGIÉNICOS Y POZOS SÉPTICOS

3.1.- Pozo séptico de la batería de servicios higiénicos, junto al bloque de dos pisos.

- 3.2.- Pozo séptico de la batería de servicios higiénicos, bloque de dos aulas.
- 3.3.- Pozo séptico de la batería de servicios higiénicos sección primaria.
- 3.4.- Pozo séptico de la batería de servicios higiénicos Administración.

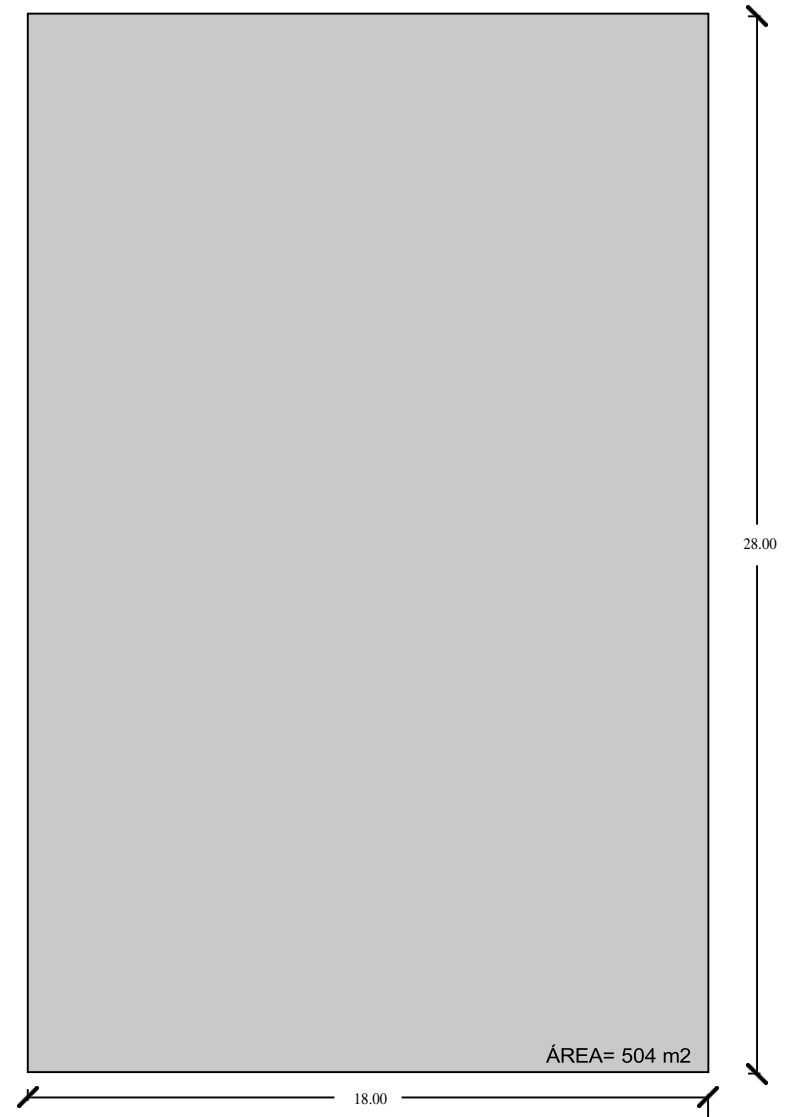
CANCHA DE LA COMUNIDAD — **PLANTA**
(ENCEMENTADA) ESC 1:200

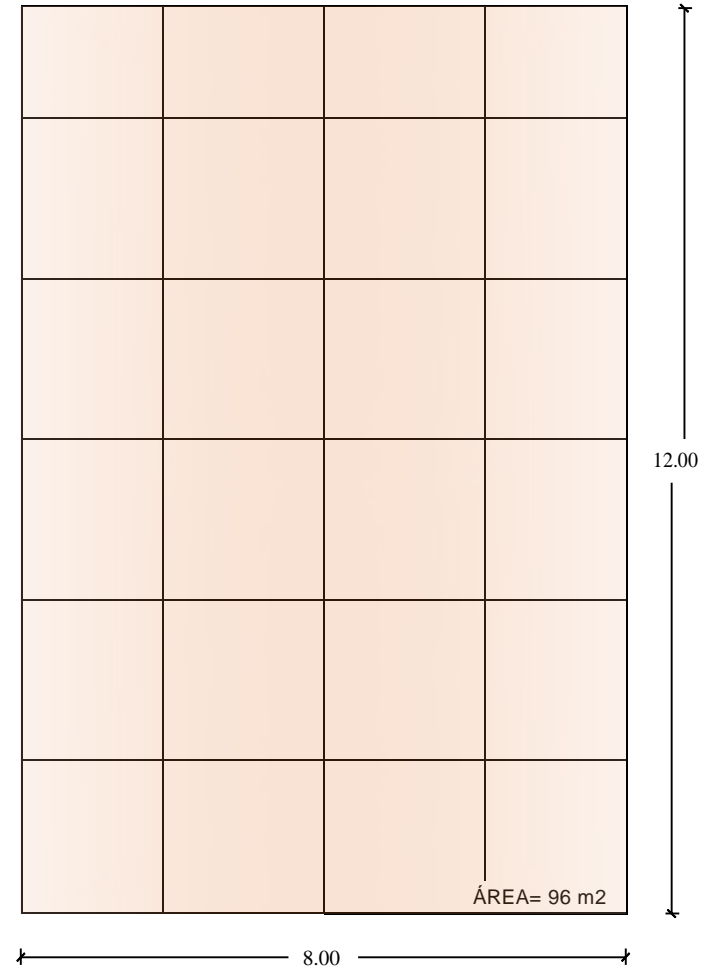
PATIO — PLANTA
ESC 1:100

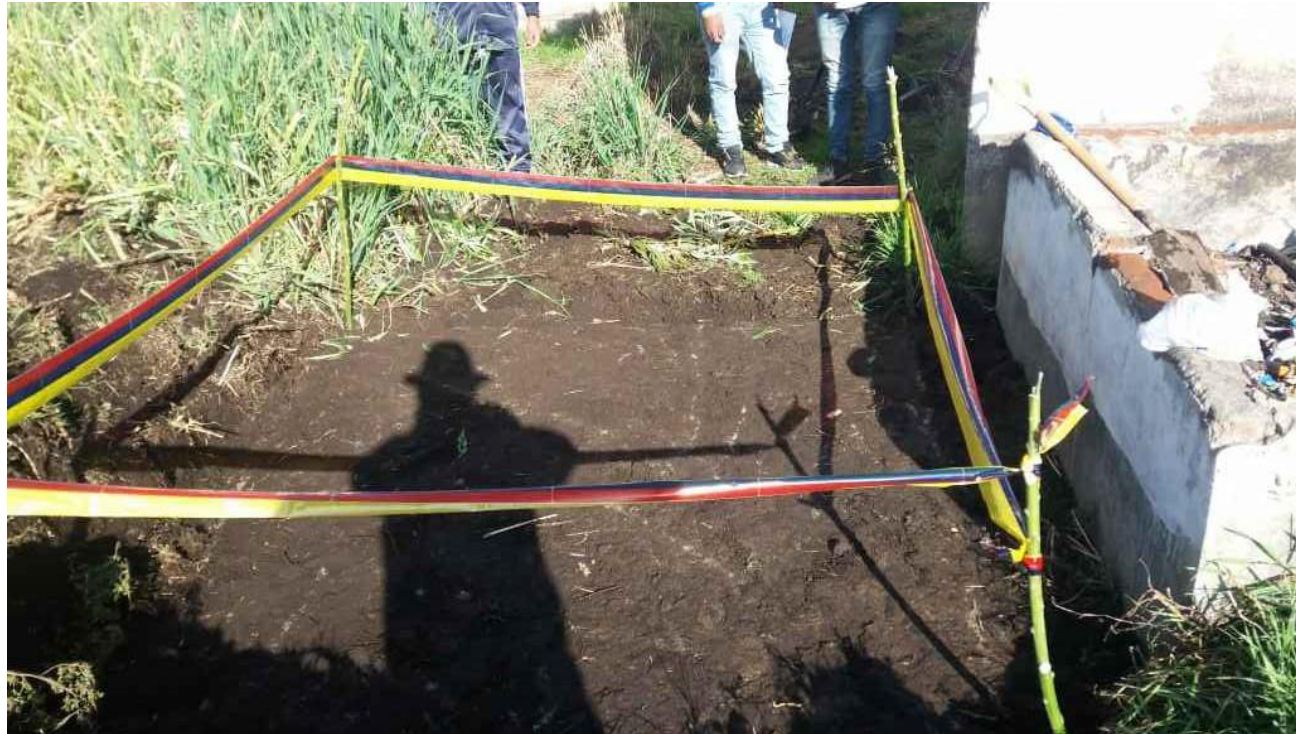
Pozo N°1

Medidas: Largo 2.00m * Ancho 2.10m

Profundidad 3.00m

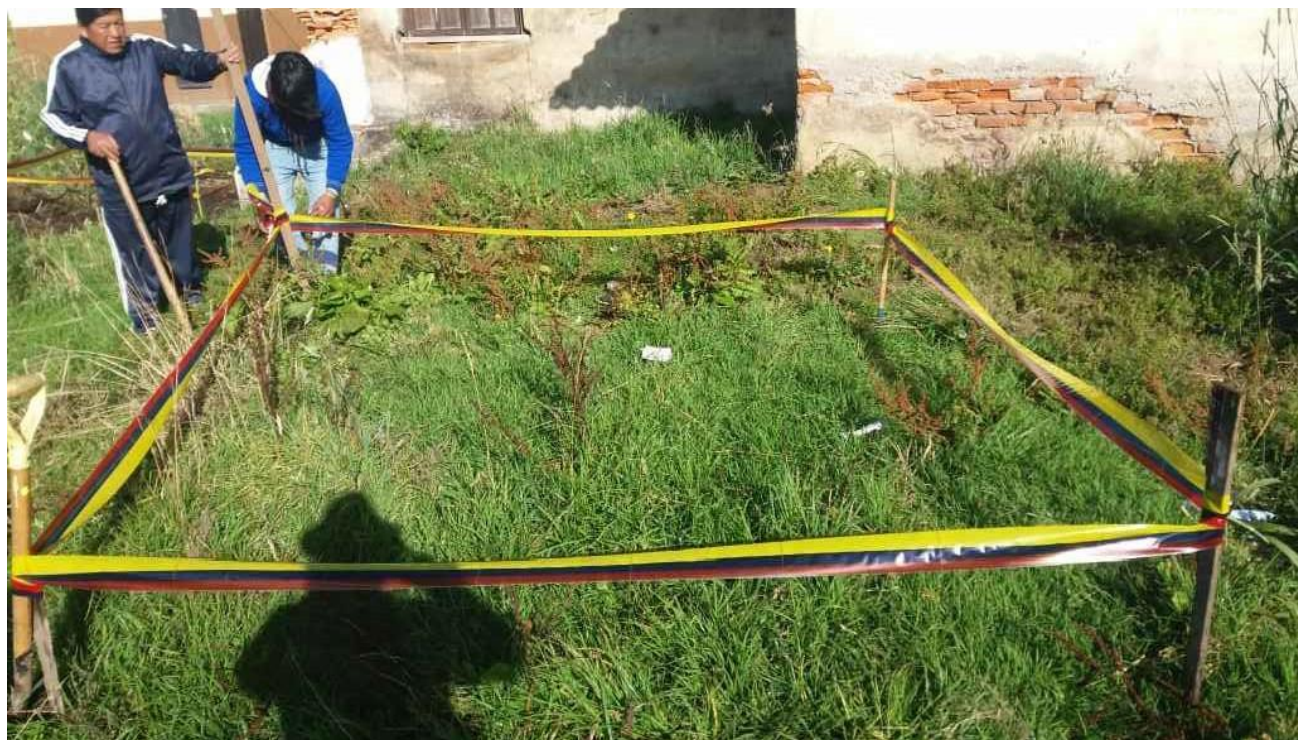
Pozo N°2

Medidas: Largo 2.50m * Ancho 2.50m

Profundidad 3.00m

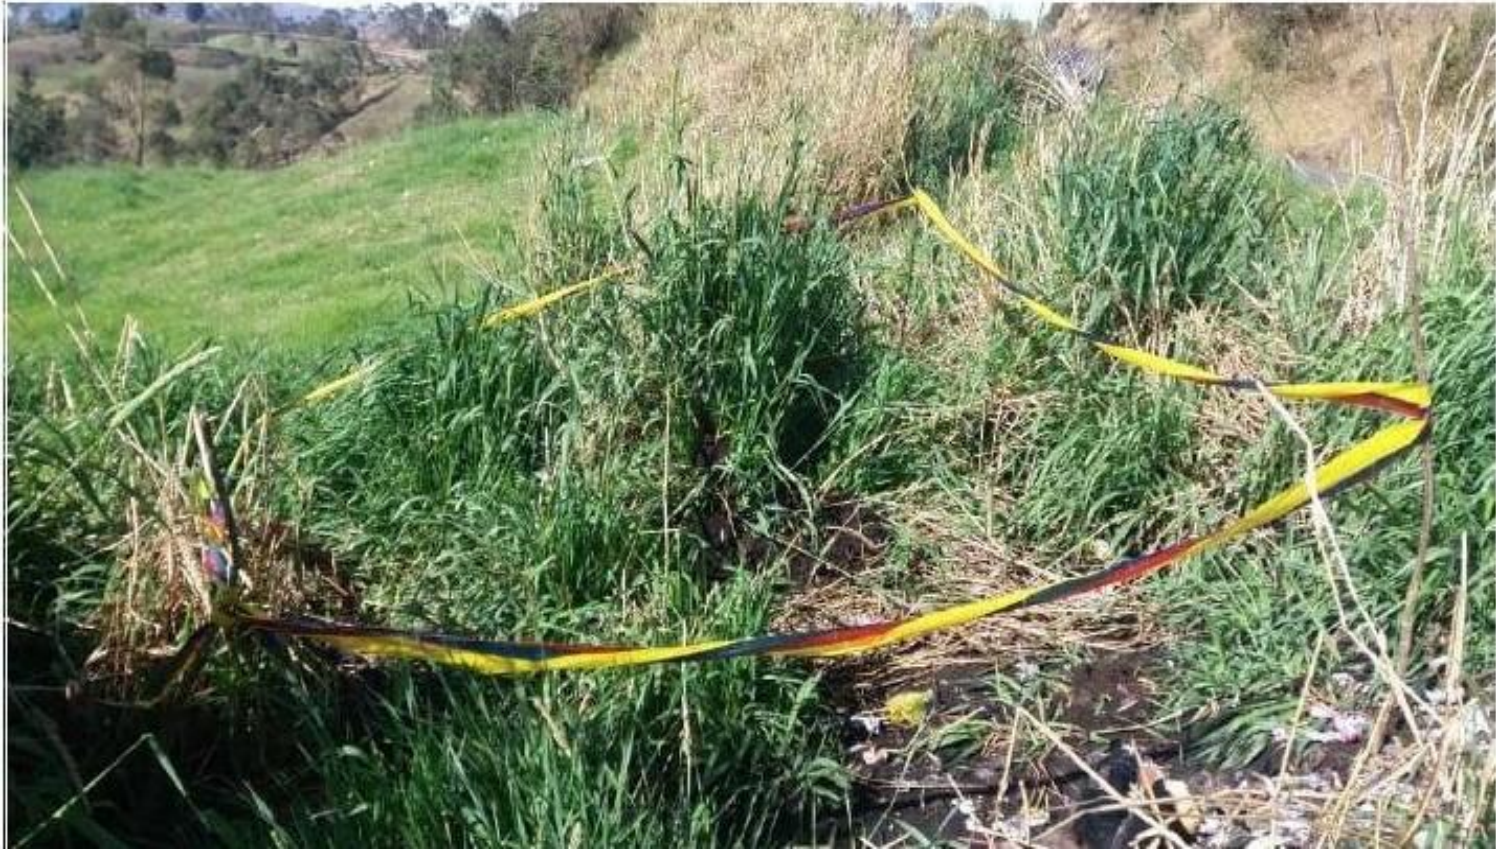
PozoN°3

Medidas: Largo2.10m • Ancho2.10m

Profundidad3.00m
