"ESTUDIOS DE INTERVENCIÓN EN LA INFRAESTRUCTURA EXISTENTE Y PROPUESTA PARA LA REPOTENCIACIÓN DE LA UNIDAD EDUCATIVA NATALIA JARRÍN, UBICADA EN EL CANTÓN CAYAMBE, PROVINCIA DE PICHINCHA.

BAR

SISTEMA DE DETECCIÓN DE INCENDIOS

LAMINA N°: ELT-SDI-12

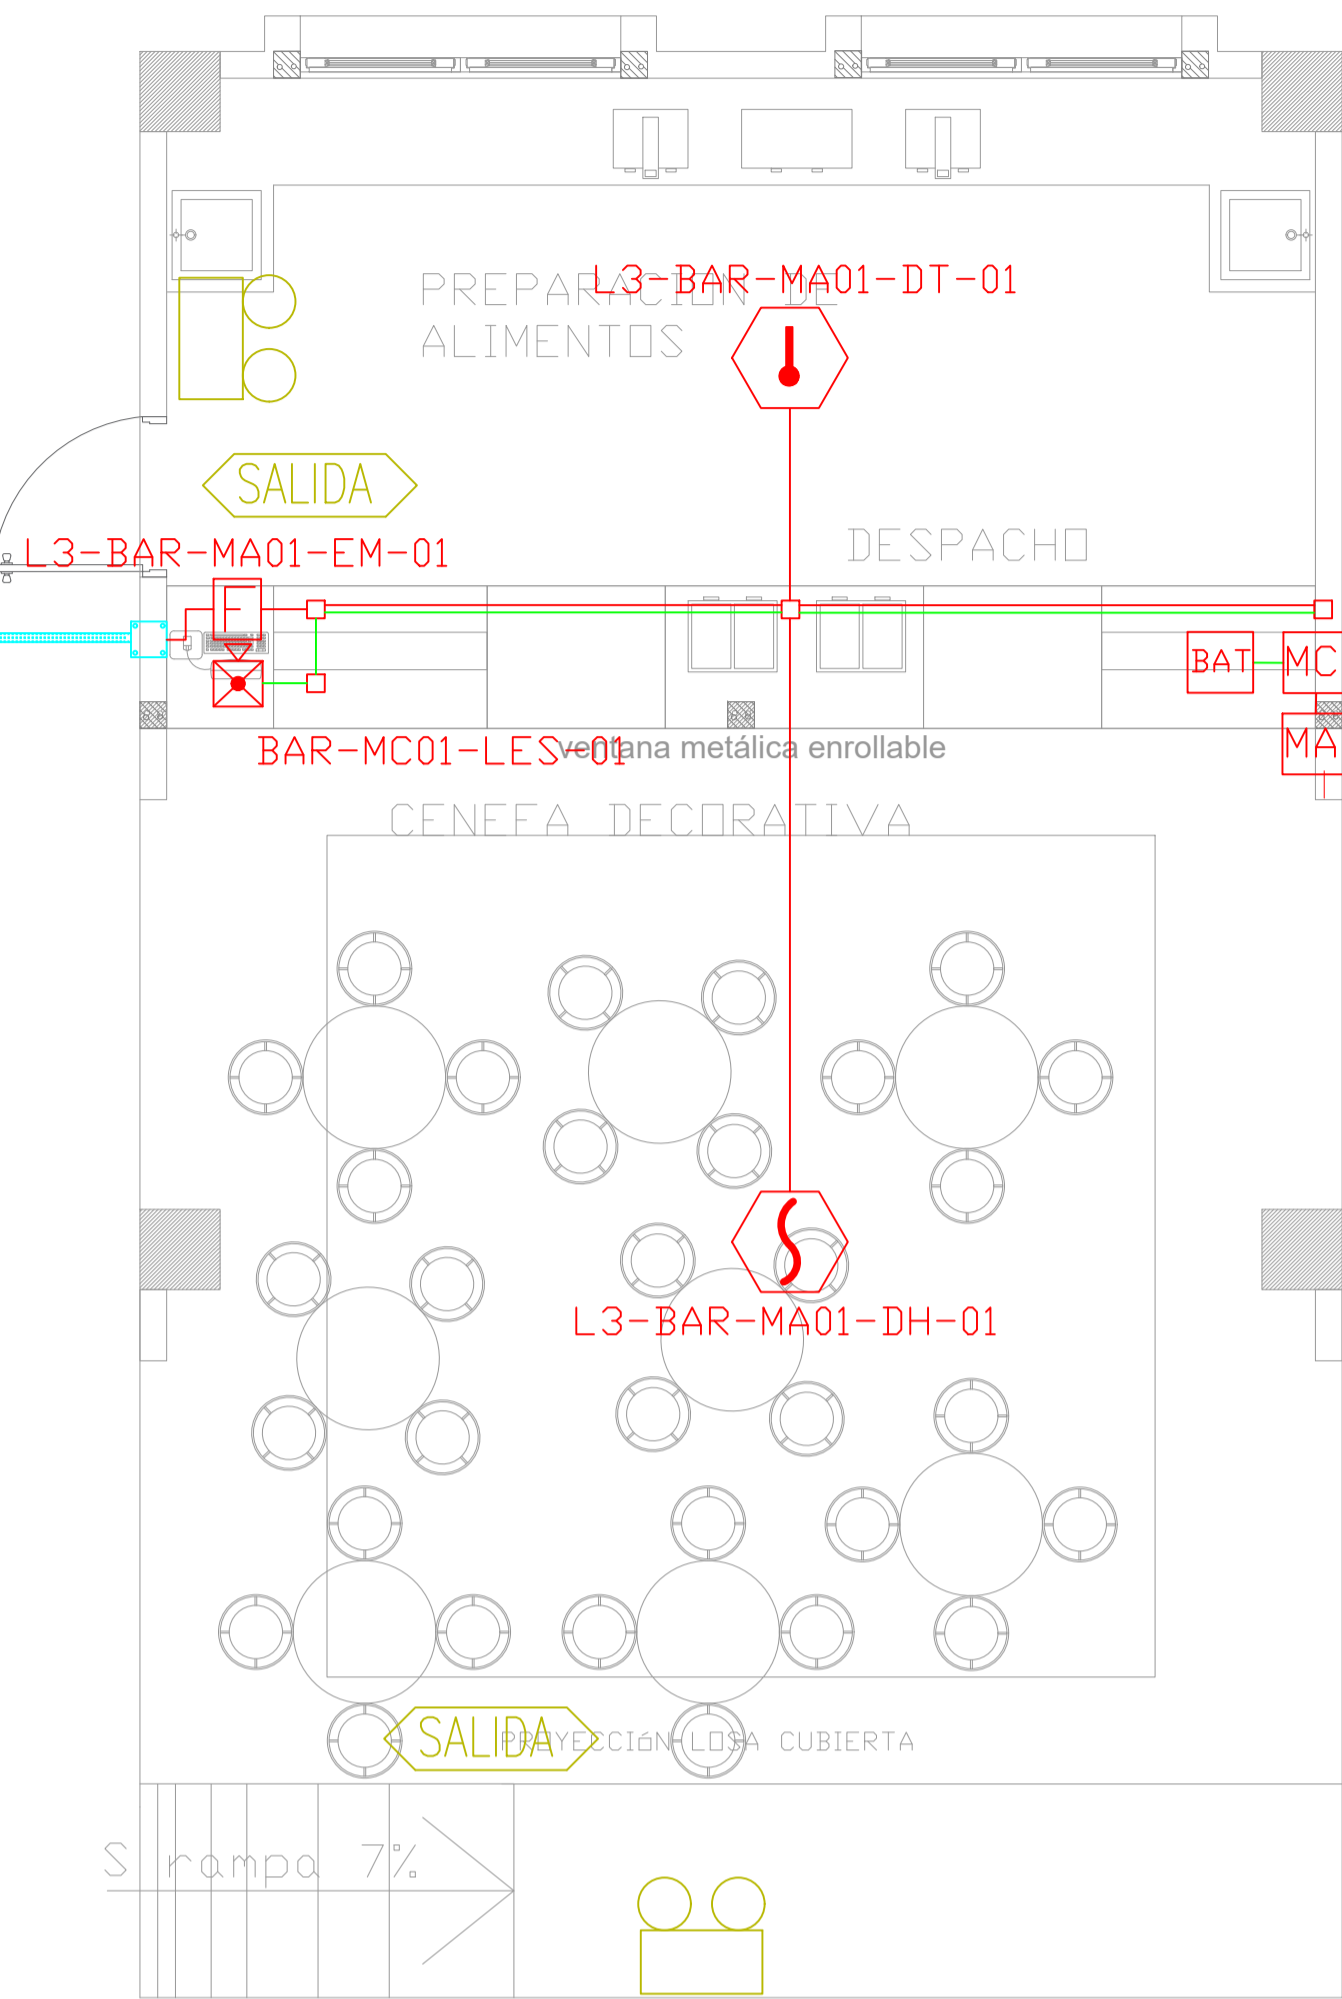
BAR PLANTA BAJA

ESCALA 1:50

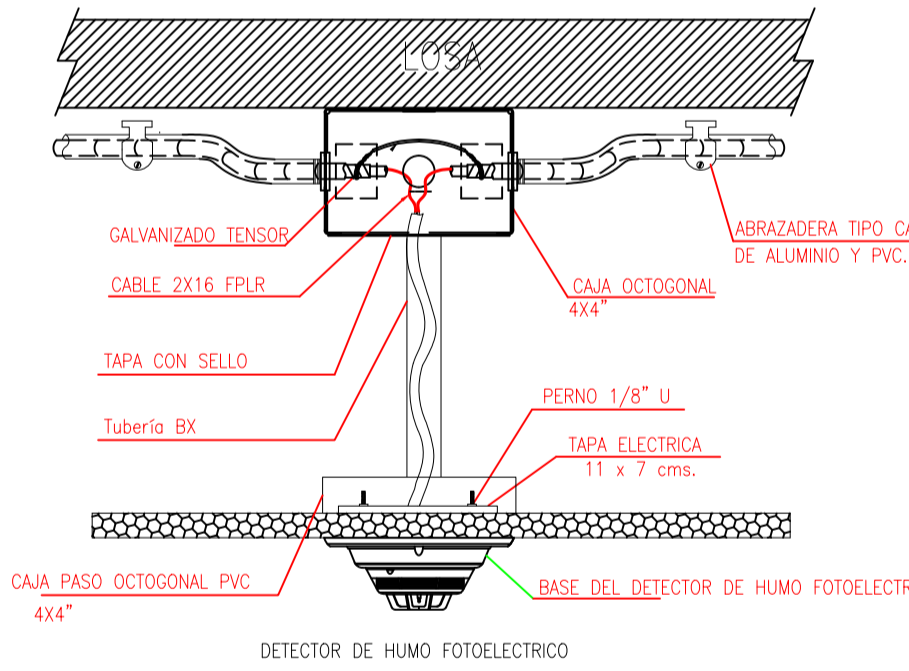
DETALLE PARA MONTAJE DE LOS DETECTORES EN TECHO FALSO

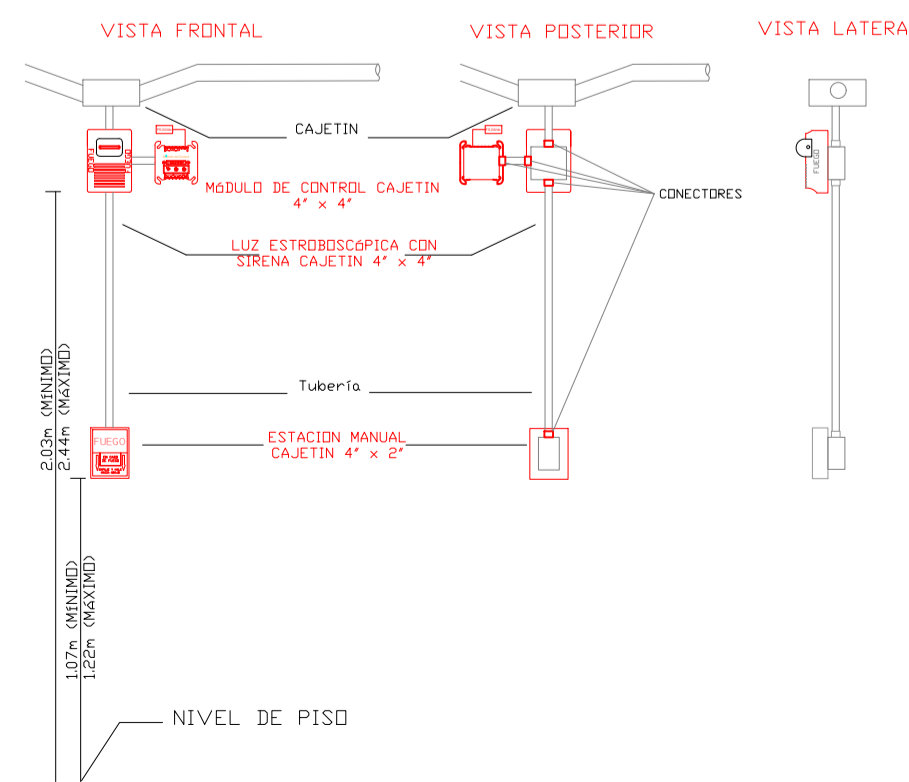
DETALLE PARA MONTAJE DE LAS ESTACIONES MANUALES Y DE LAS LUCES ESTROBOSCÓPICAS CON SU MÓDULO DE CONTROL
