**"ESTUDIOS DE INTERVENCIÓN EN LA INFRAESTRUCTURA  
EXISTENTE Y PROPUESTA PARA LA REPOTENCIACIÓN DE LA  
UNIDAD EDUCATIVA NATALIA JARRÍN, UBICADA EN EL CANTÓN  
CAYAMBE, PROVINCIA DE PICHINCHA.**

COMEDOR - SALON DE USO MULTIPLE  
SISTEMA DE DETECCIÓN DE INCENDIOS

ELT-SDI-07

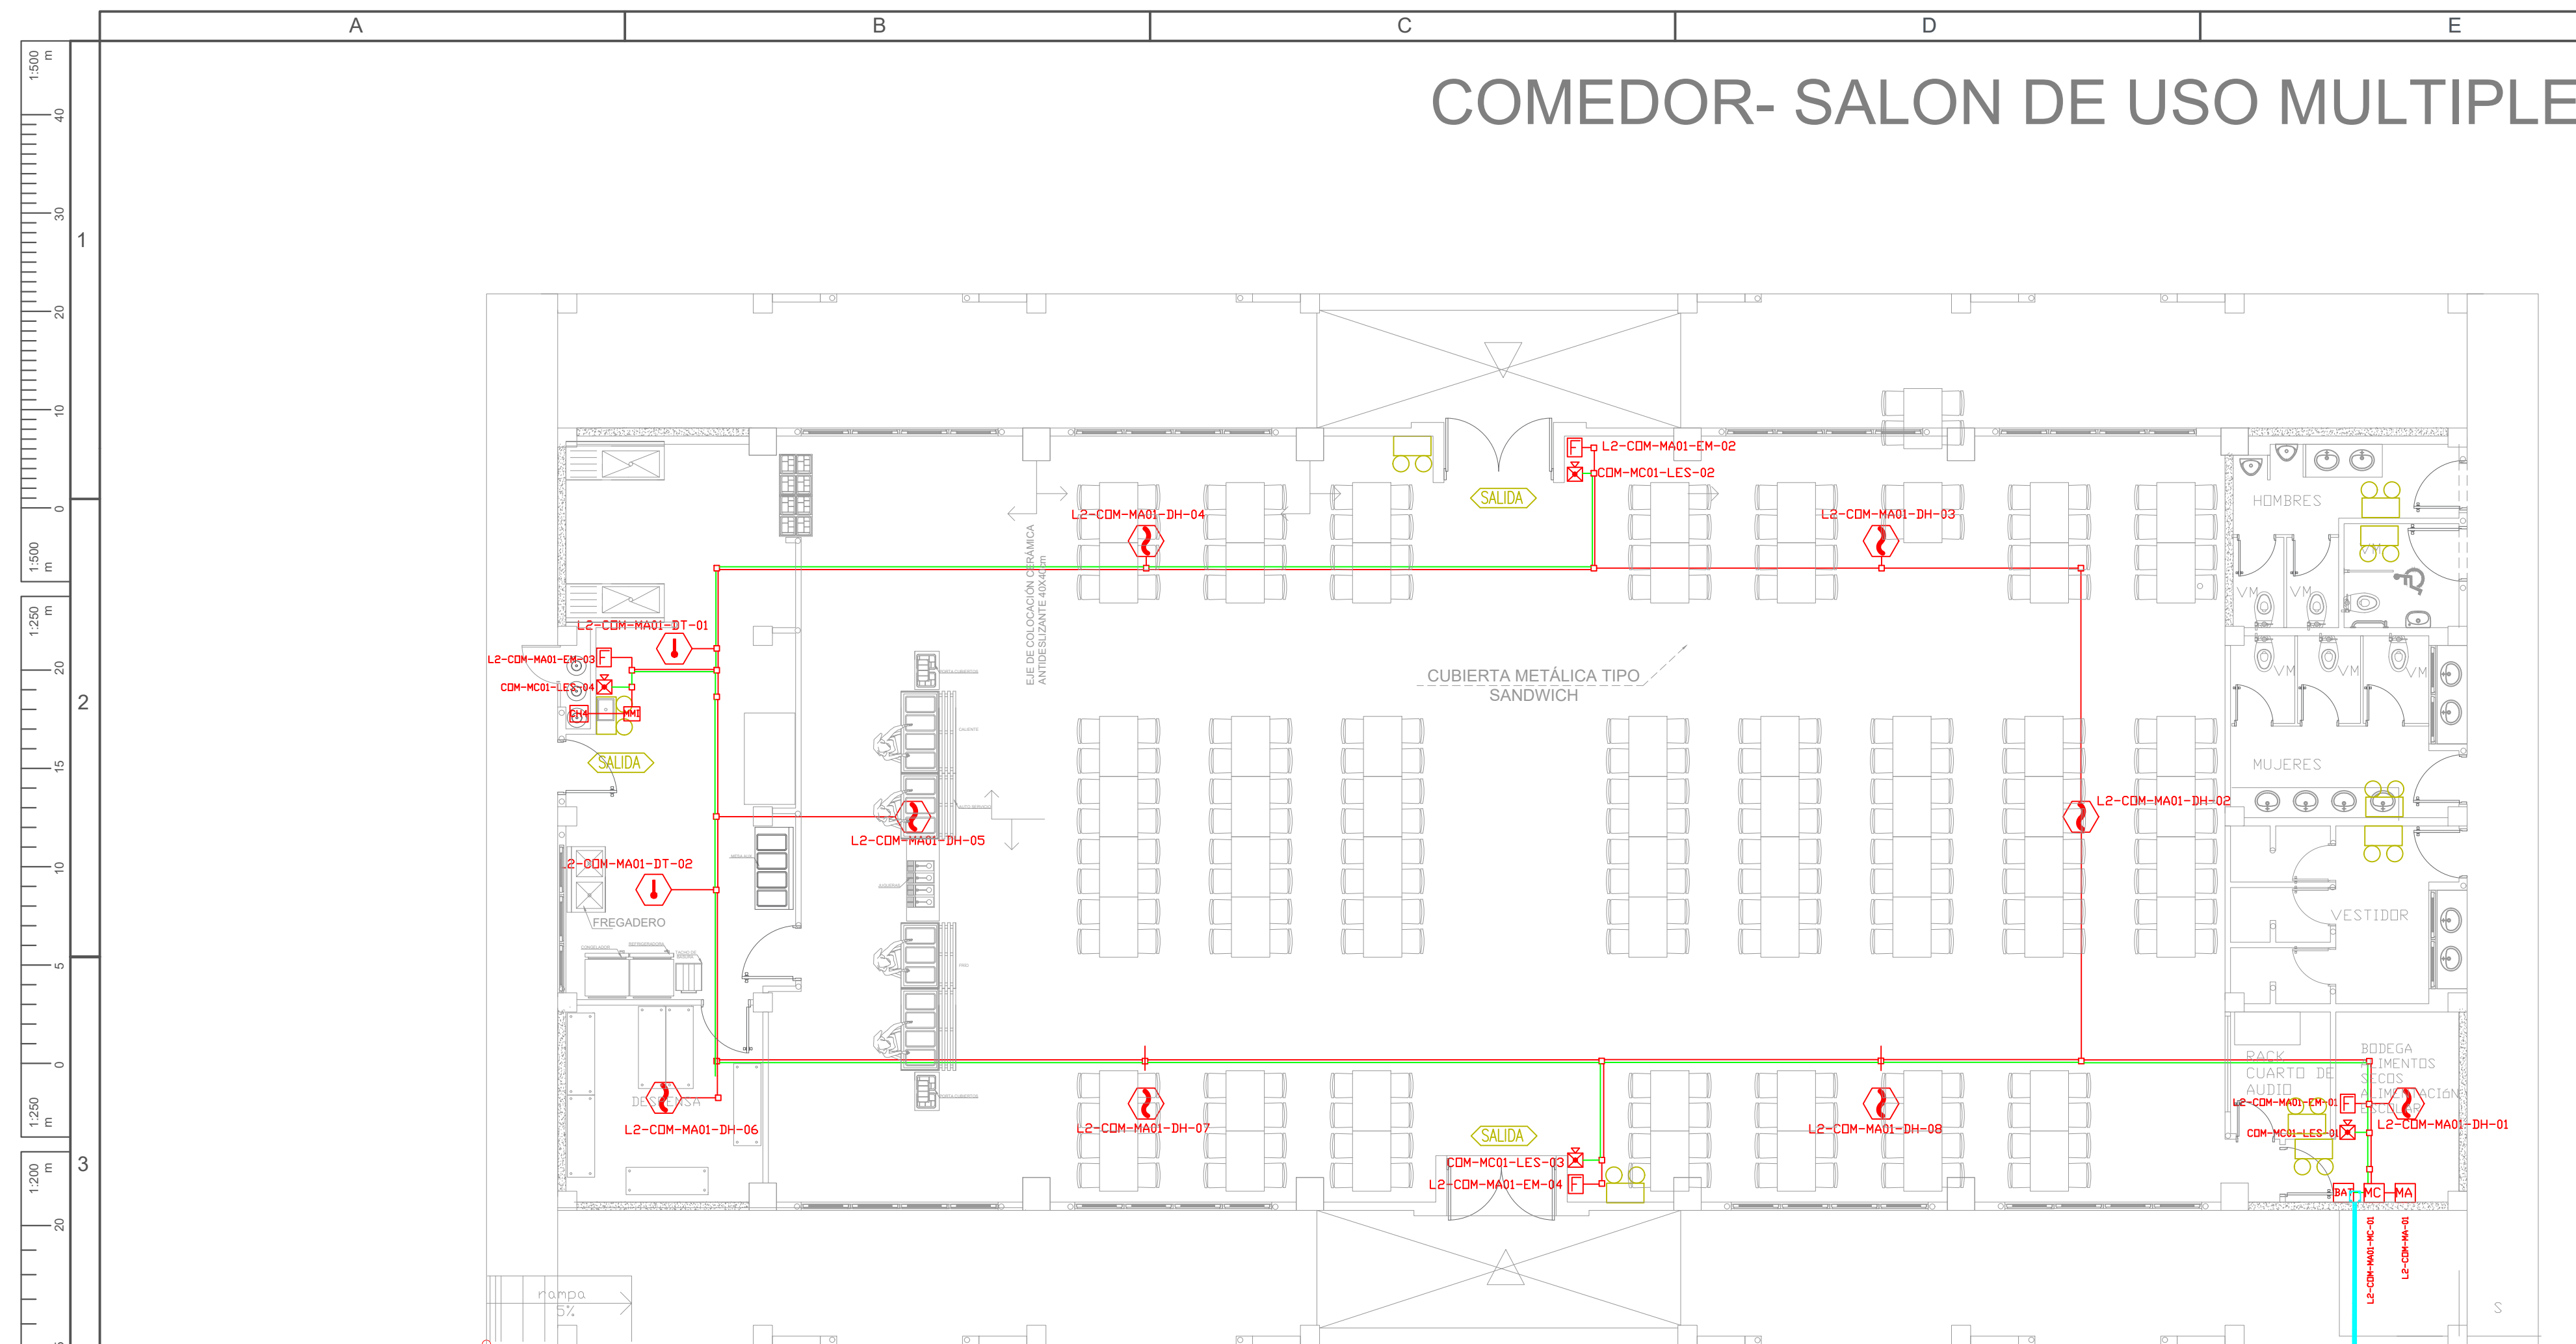
ESCALA 1:100
