"ESTUDIOS DE INTERVENCIÓN EN LA INFRAESTRUCTURA EXISTENTE Y PROPUESTA PARA LA REPOTENCIACIÓN DE LA UNIDAD EDUCATIVA NATALIA JARRÍN, UBICADA EN EL CANTÓN CAYAMBE, PROVINCIA DE PICHINCHA.

BLOQUE PATRIMONIAL PLANTA BAJA  
SISTEMA DE DETECCIÓN DE INCENDIOS

LAMINA Nº: ELT-SDI-14

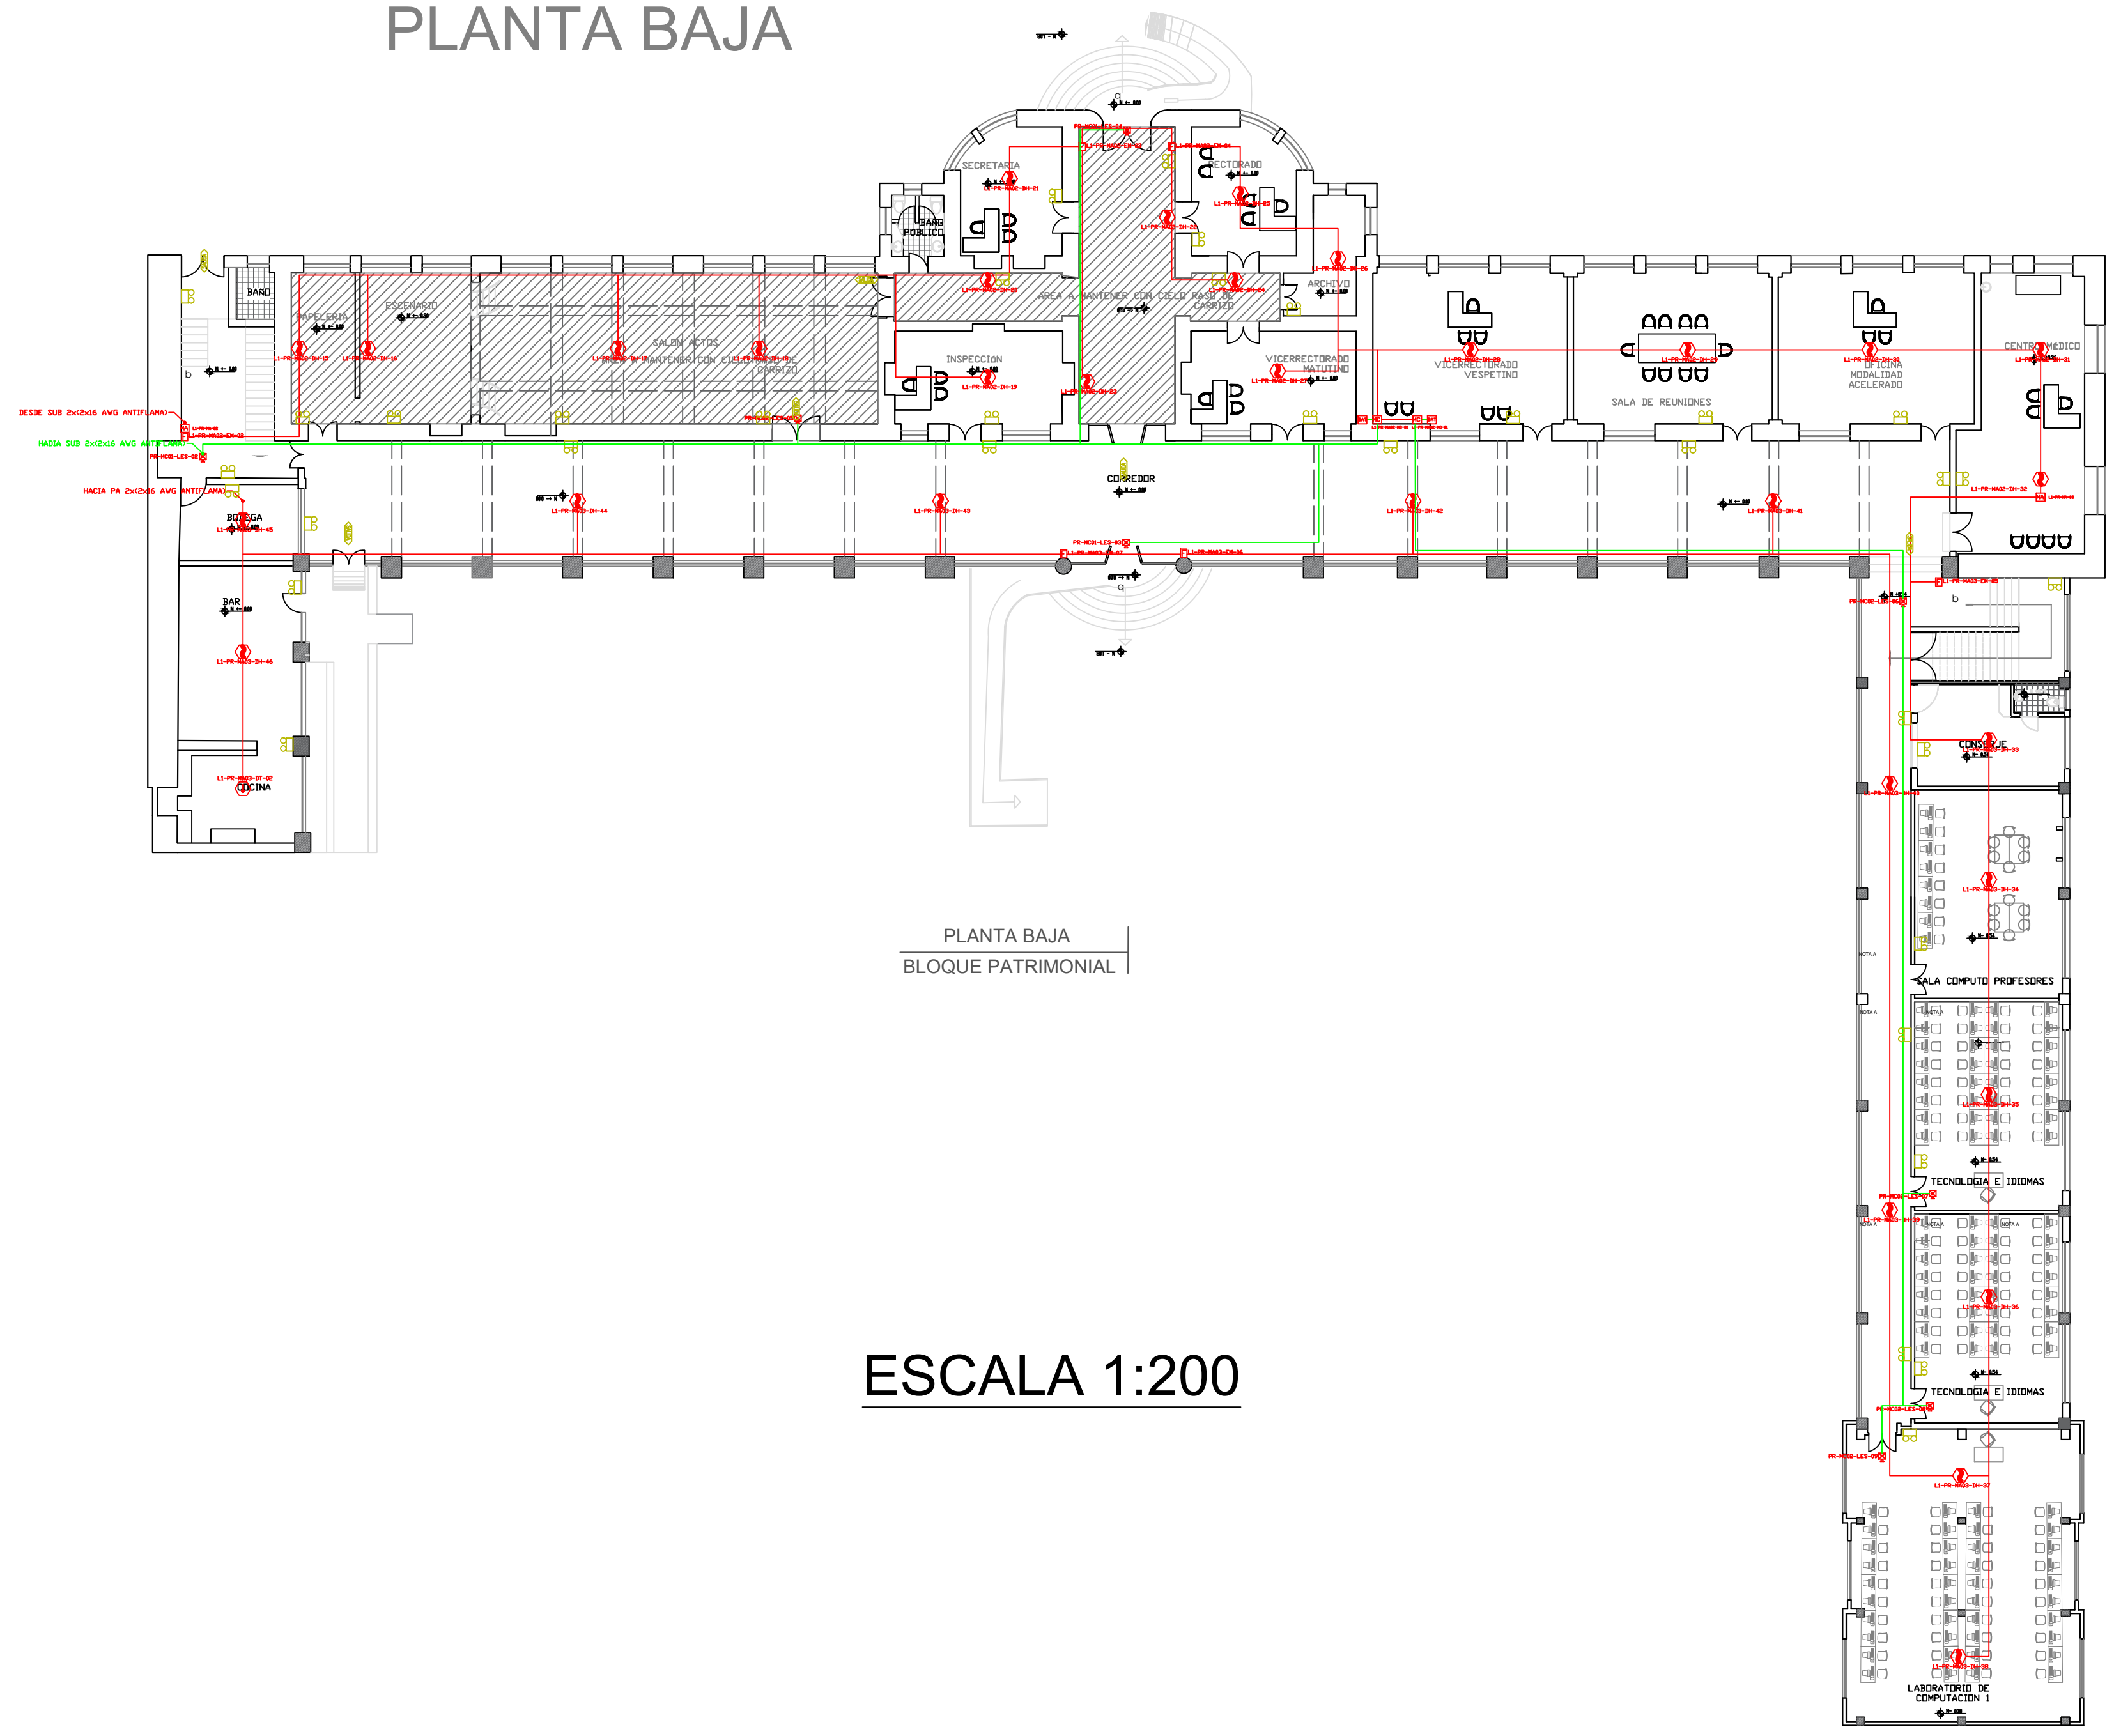
BLOQUE PATRIMONIAL  
PLANTA BAJA

ESCALA 1:200

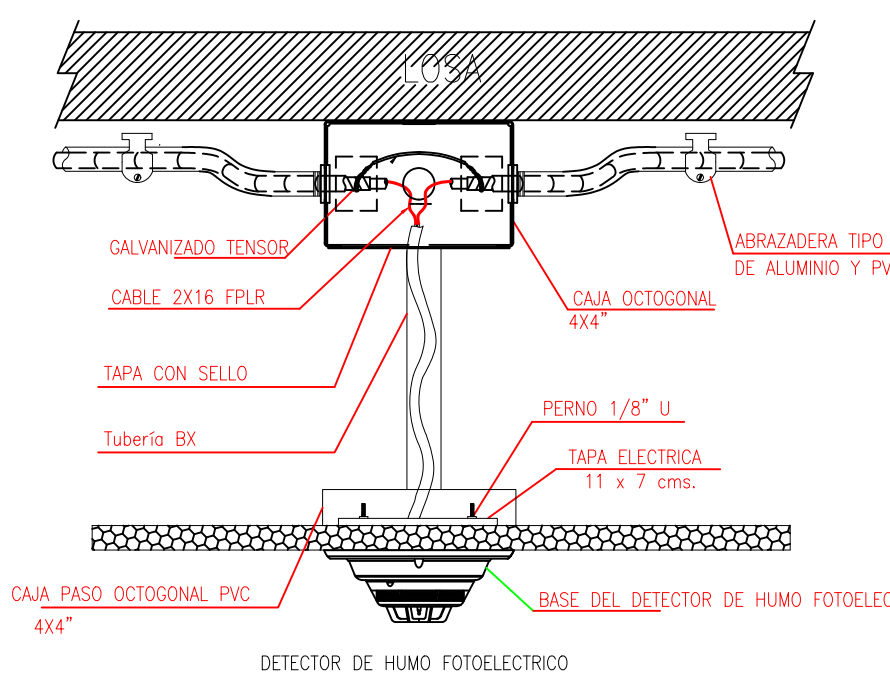
DETALLE PARA MONTAJE DE LOS DETECTORES EN TECHO FALSO

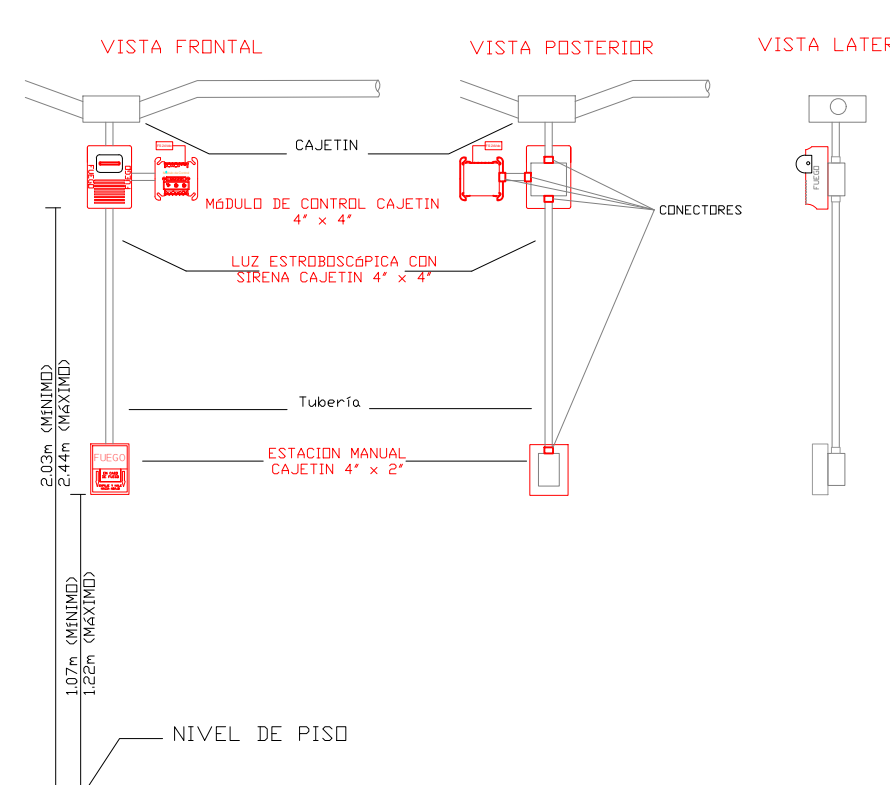
DETALLE PARA MONTAJE DE LAS ESTACIONES MANUALES Y DE LAS LUCES ESTROBOSCÓPICAS CON SU MODULO DE CONTROL
