UBICACIÓN DE TUBERIAS DE AGUAS SERVIDAS

MINISTERIO DE EDUCACIÓN

UNIDAD EDUCATIVA:					
<p align="center"><b>UNIDAD EDUCATIVA NATALIA JARRÍN</b></p>					
CANTON:  <p align="center"><b>CAYAMBE</b></p>		PROVINCIA:  <p align="center"><b>PICHINCHA</b></p>			
CONTIENE:					
SISTEMAS DE AGUA POTABLE SISTEMAS RECOLACCIÓN AGUAS SERVIDAS SISTEMAS RECOLACCIÓN AGUAS LLUVIAS BLOQUE ESTNDAR      BIBLIOTECA					
ESCALAS:		FECHA:		LAMINA N°:	
INDICADAS		OCTUBRE - 2020		HS-02

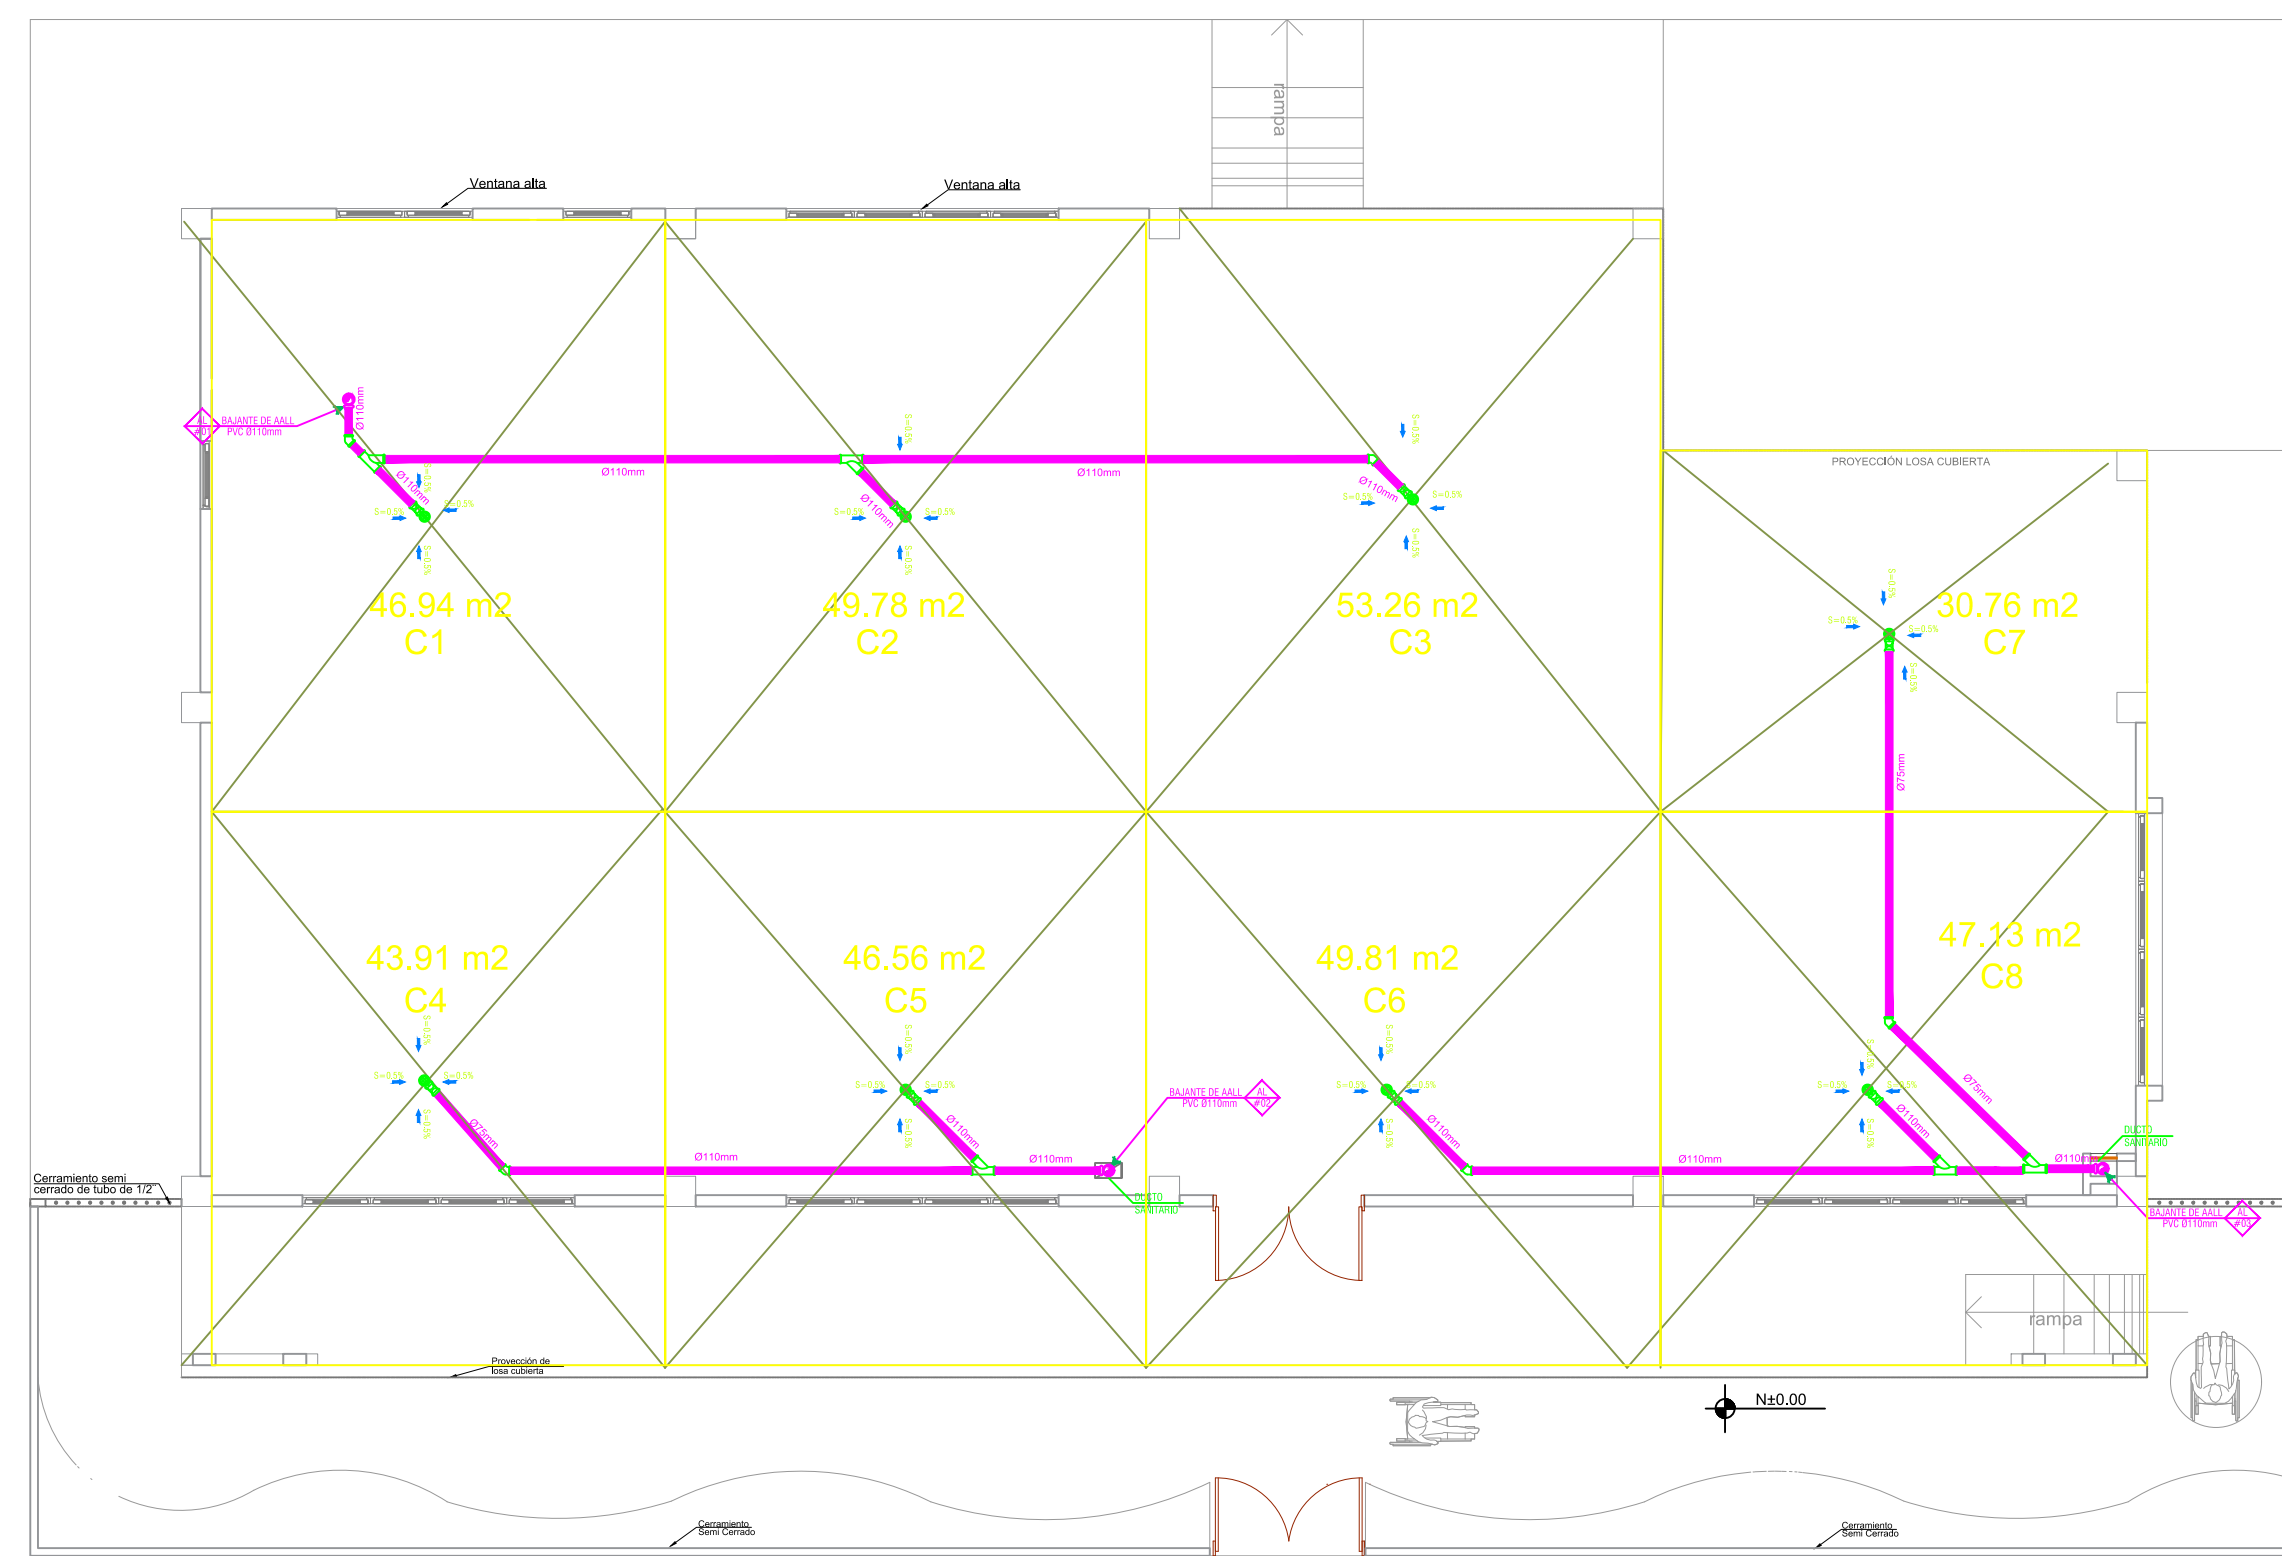
AGUAS LLUVIAS Y SERVIDAS
