DETALLES SISTEMA CONTRA INCENDIOS

"ESTUDIOS DE INTERVENCIÓN EN LA INFRAESTRUCTURA EXISTENTE Y PROPUESTA PARA LA REPOTENCIACIÓN DE LA UNIDAD EDUCATIVA MALCHINGUÍ, UBICADA EN EL CANTÓN PEDRO MONCAYO, PROVINCIA DE PICHINCHA."

DETALLES DE INSTALACION DE EQUIPOS DEL SISTEMA CONTRA INCENDIOS

LAMINA N°: **EE-10**

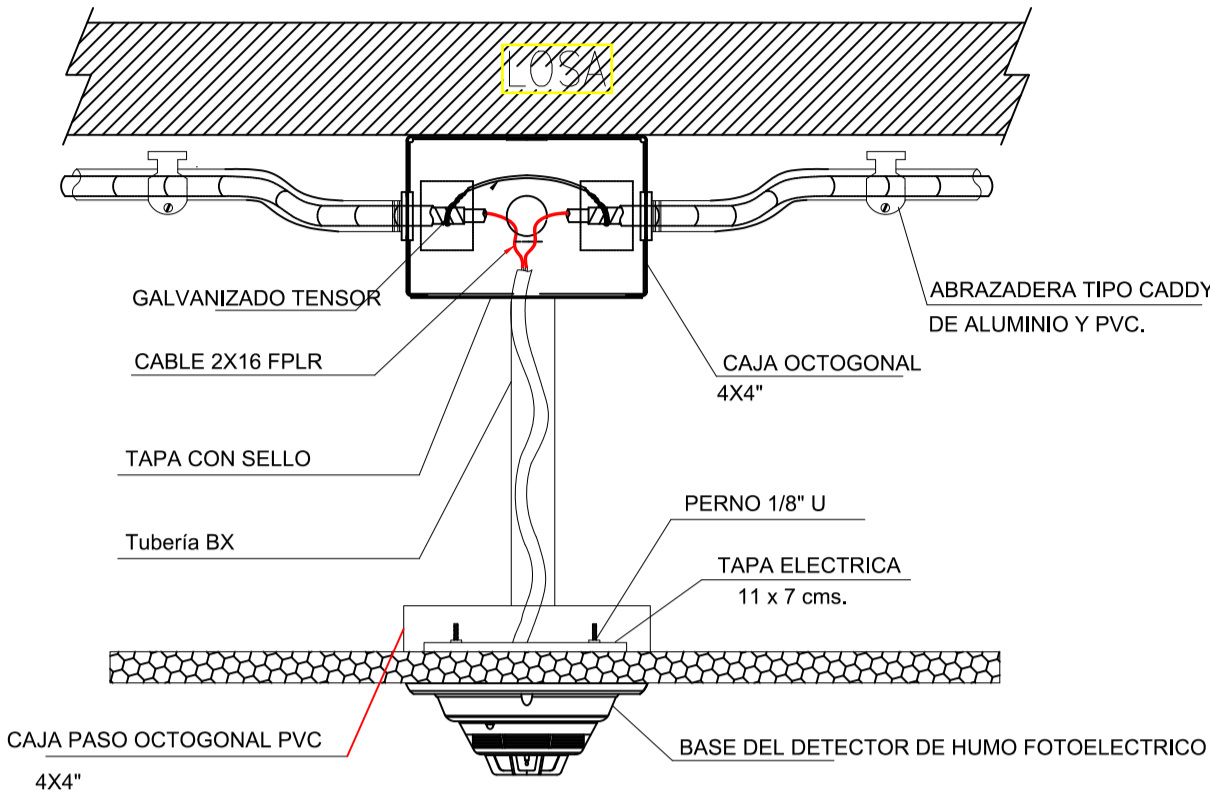
MONTAJE DE DETECTORES EN TECHO FALSO

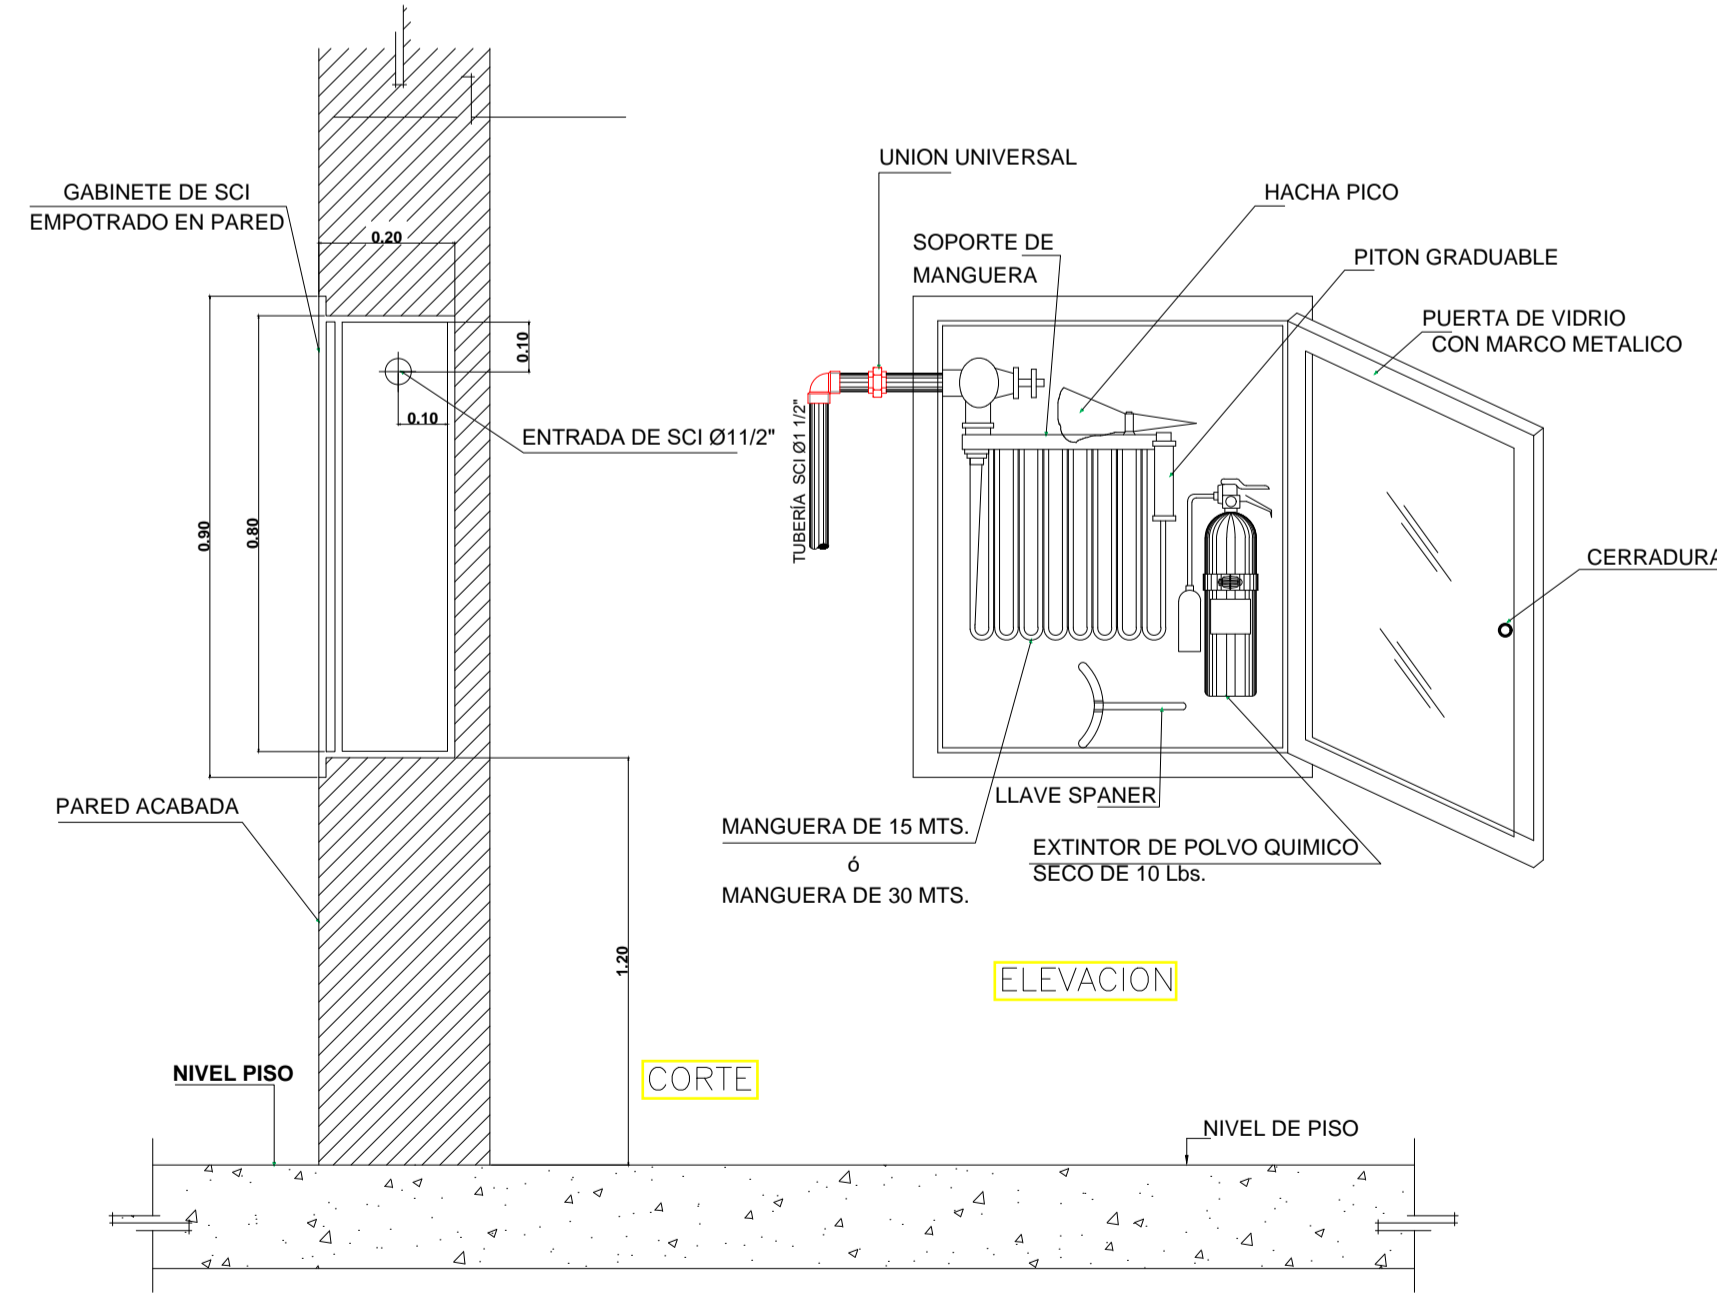
BOCA DE INCENDIO EQUIPADA

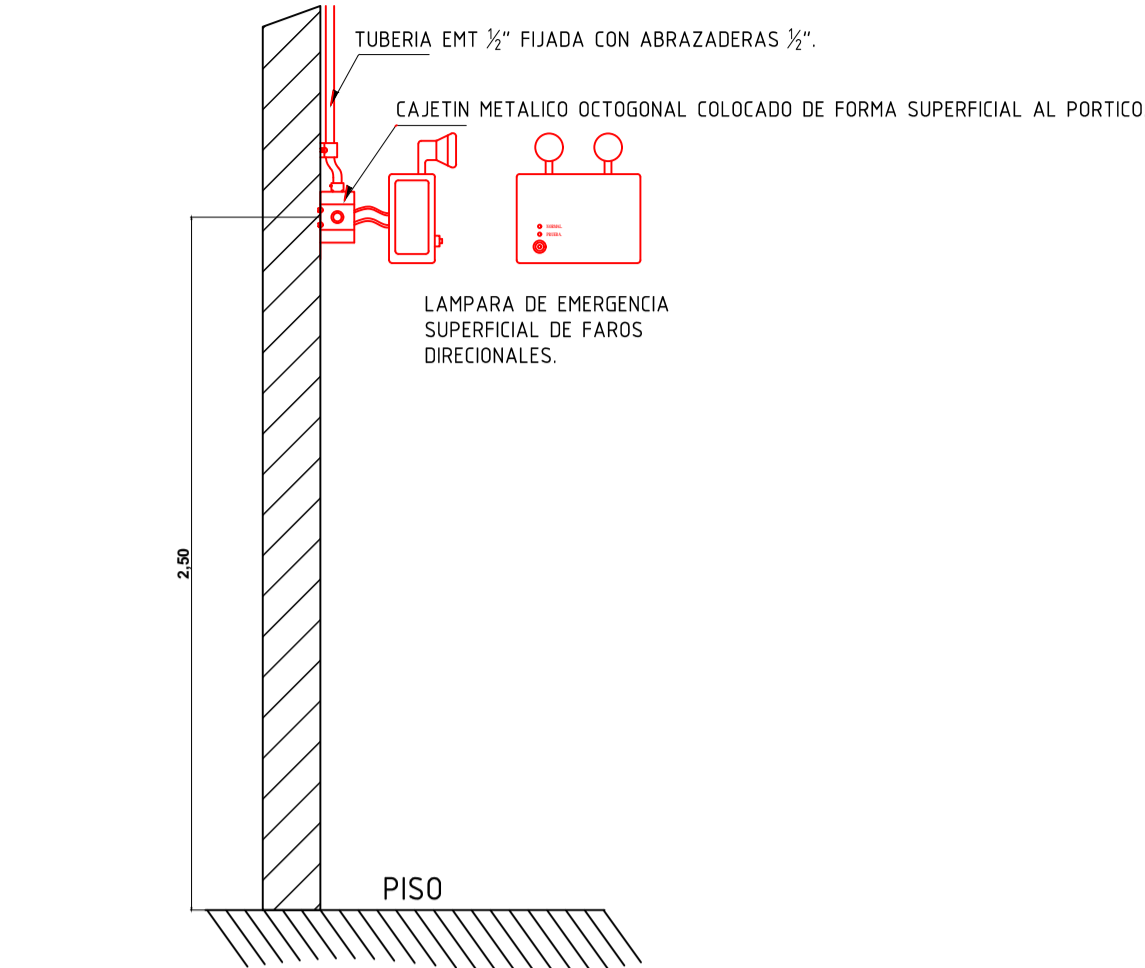
LAMPARA DE EMERGENCIA

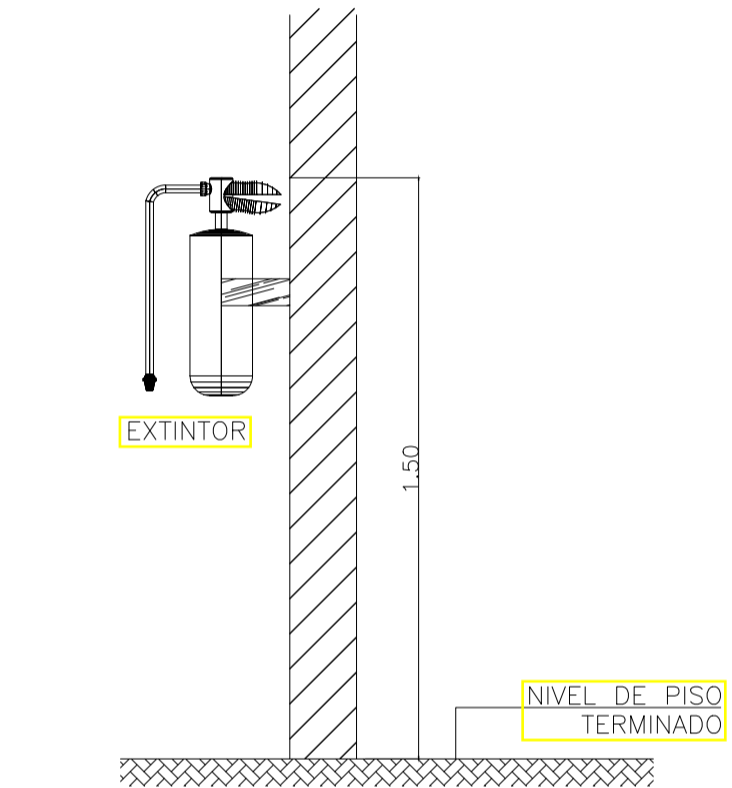
EXTINGUIDOR CONTRA INCENDIOS

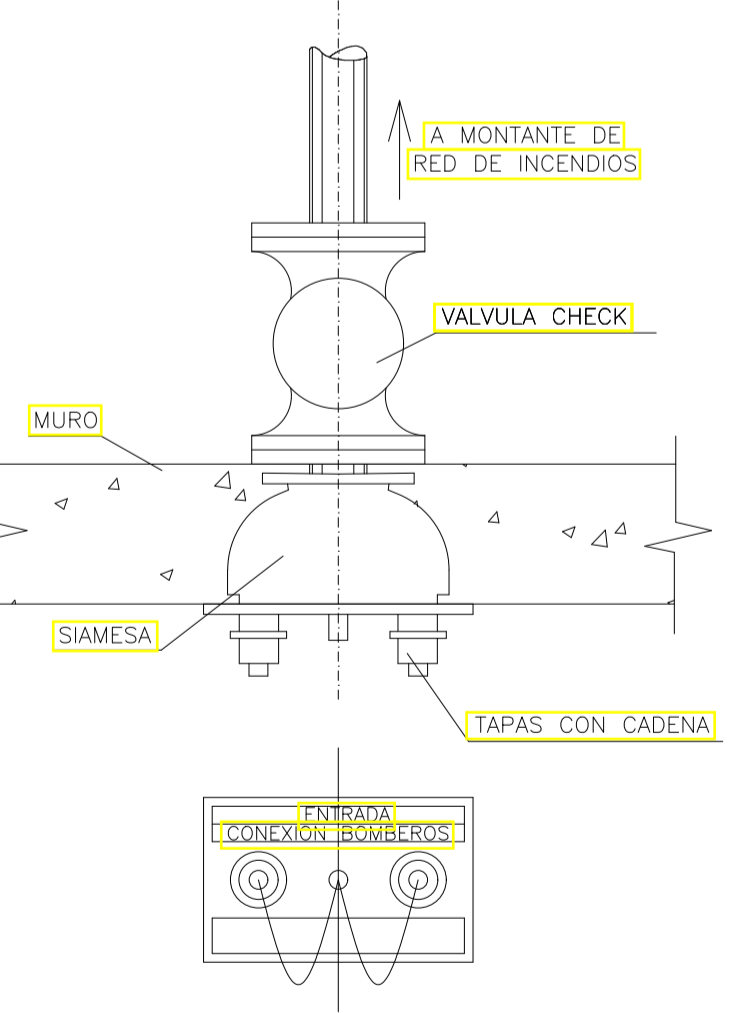
DETALLE DE SIAMESA

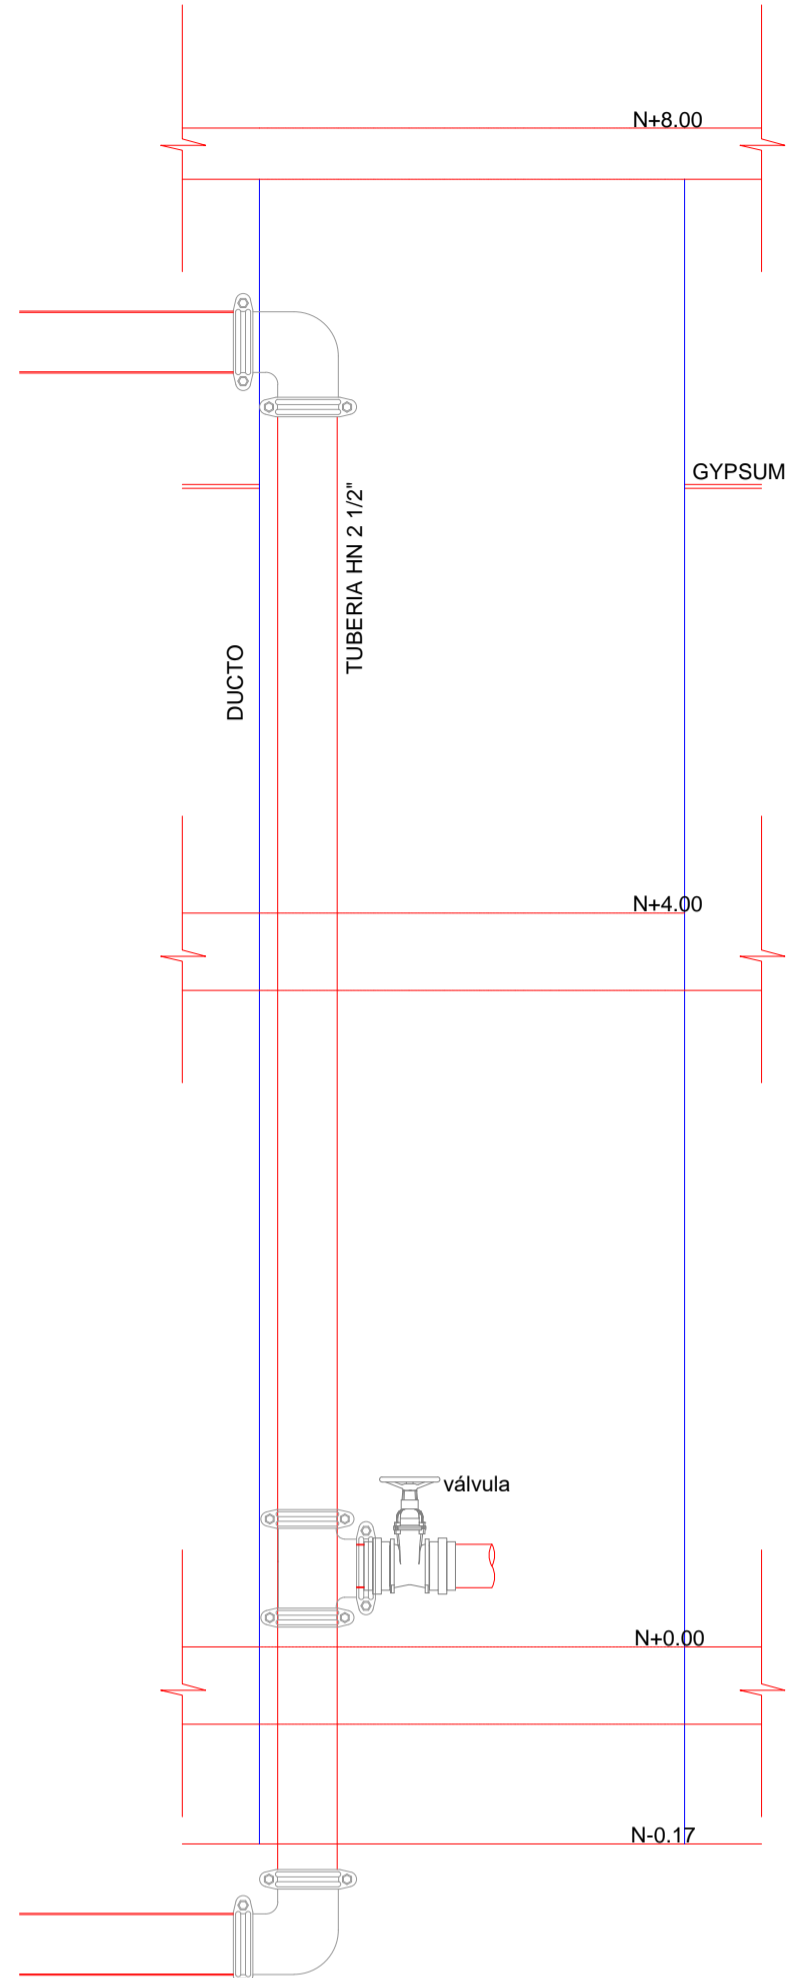
INSTALACION MONTANTE

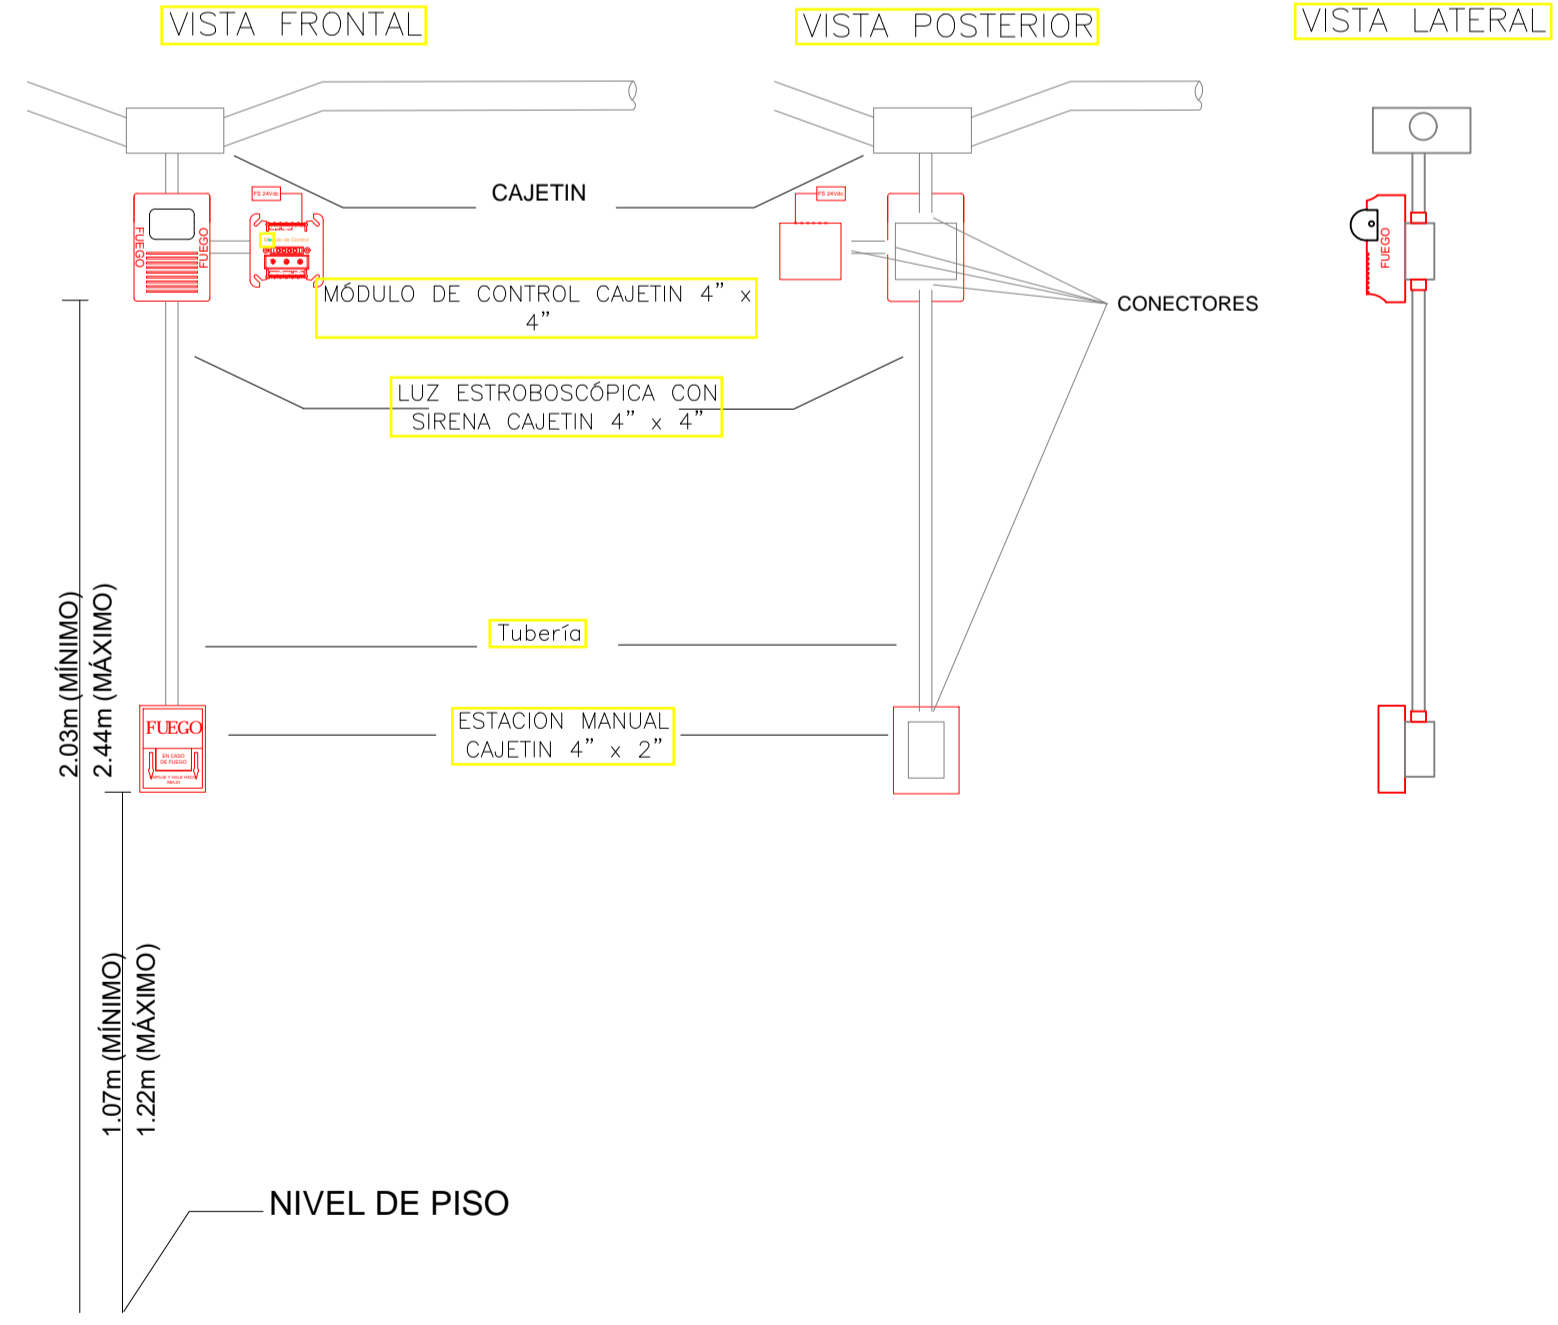
MONTAJE DE ESTACIONES MANUALES Y LUCES ESTROBOSCÓPICAS
